1号機PCV内部調査にかかる 干渉物切断作業の状況

2020年7月30日

東京電力ホールディングス株式会社

4. グレーチング切断作業前におけるAWJ装置の研磨材供給不具合について

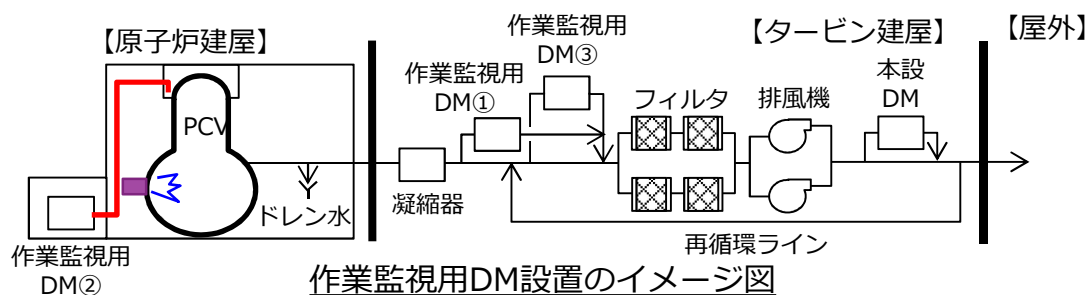
- PCV内部調査に向けた作業を2019年4月8日より着手しており、外扉の切削完了後、2019年6月4日にX-2ペネ内扉に、AWJ※1にて孔（孔径約0.21m）を開ける作業中、PCV内のダスト濃度上昇を早期検知するためのダストモニタ（下記図の作業監視用DM①）の値が作業管理値（ $1.7 \times 10^{-2} \text{Bq/cm}^3$ ）※2に達したことを確認

※作業監視用DM①の下流側にダストを除去するフィルタがあり、フィルタの下流のダストモニタ（下記図の本設DM）には有意な変動はなく、環境への影響はないことを確認

- 作業監視用DM①：ガス管理設備のダスト濃度上昇の早期検知用
- 作業監視用DM②：PCV上蓋近傍のダスト濃度監視用（増設）
- 作業監視用DM③：ダスト濃度監視の連続性確保を目的とした、再循環希釈後のダスト濃度監視用（増設）
- 本設DM：フィルタでのダスト除去後のダスト濃度上昇の早期検知用

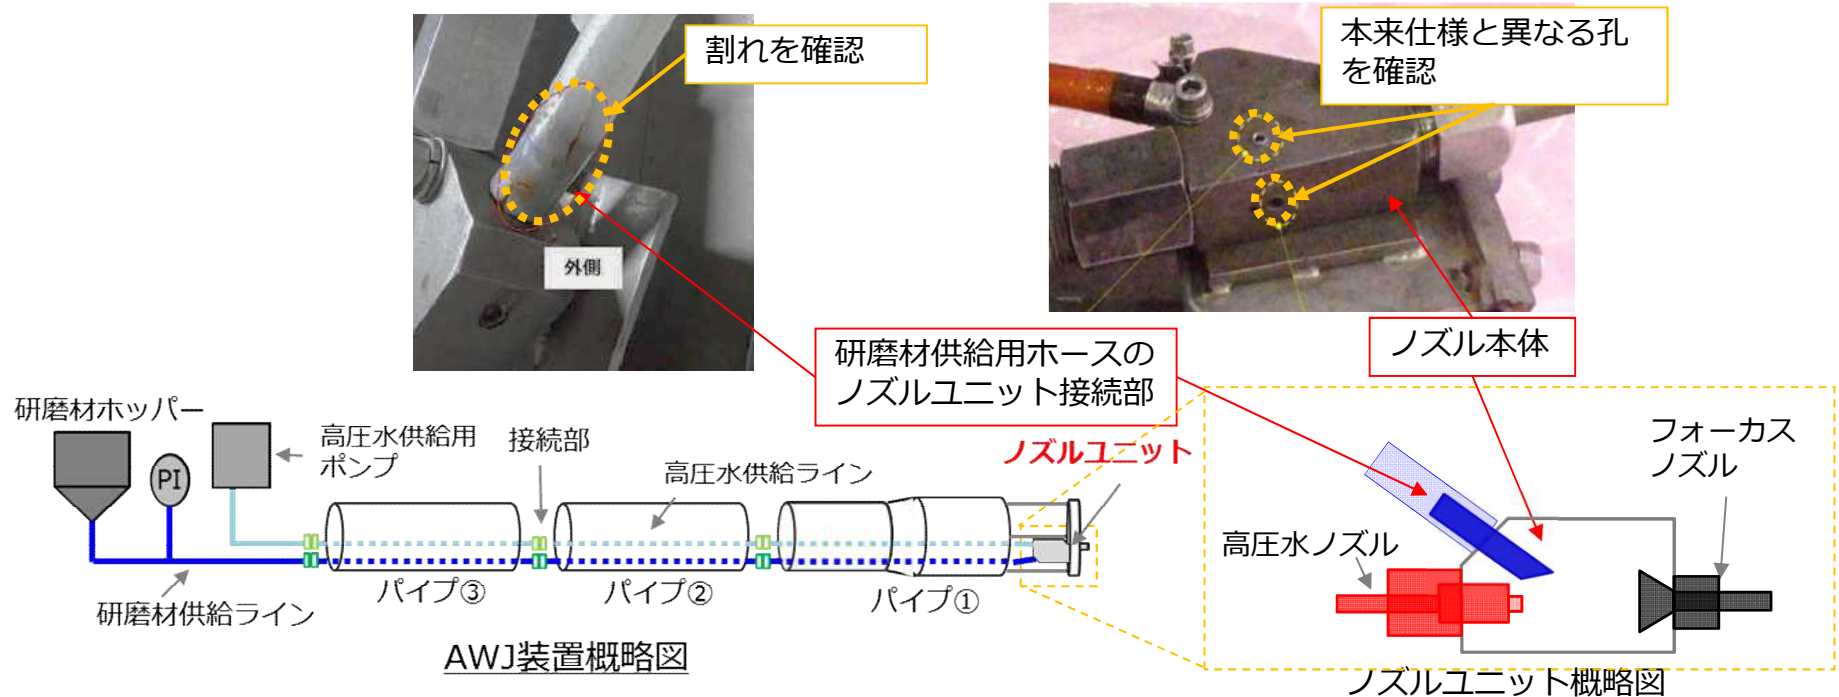
- 2020年7月7日、グレーチング切断作業を開始するためAWJ装置を起動させたところ、研磨材供給ラインにおいて、研磨材供給に必要な負圧が確保できない事象が発生したことから作業を中断した。
- 調査の結果、ノズルユニット部※の以下の不具合箇所を確認。
※定期的に交換する消耗品。グレーチング切断作業前に交換を実施。
 - 研磨材供給用ホースのノズルユニット接続部の割れ
 - ノズルユニット本体の仕様が異なっていたこと
- 対策として交換する本来仕様のノズルユニットについて、高圧水の噴射確認により研磨材供給に必要な負圧を確保できることを確認した。ノズルユニットは交換済みであり、その他装置に異常が無いことを確認後、グレーチング切断作業を開始する予定。

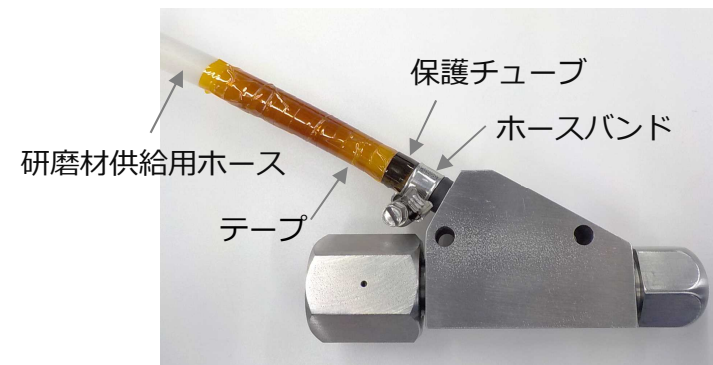
【対策】AWJ装置先端部詳細

- 高圧水供給ラインについては異常は確認されなかった。
- 研磨材供給用ホースに一部割れが確認された（7月13日確認）。
- ノズルユニット本体の仕様が異なっていたことを確認した（7月24日確認）。

- 手摺り（縦部）切断後、ノズルユニット部一式を交換した後、上述の不具合より研磨材供給に必要な負圧を確保できなかったものと推定。

- 必要な負圧を確保できることを確認したノズルユニット部に交換。
- 割れが確認された研磨材供給用ホースについては、ホース保護のため保護チューブ及びテープを取付。
