# 窒素ガス分離装置（B）の運転再開について

2020年7月30日

東京電力ホールディングス株式会社

### 窒素ガス分離装置（B）指示不良に関する不具合の 原因と対策について

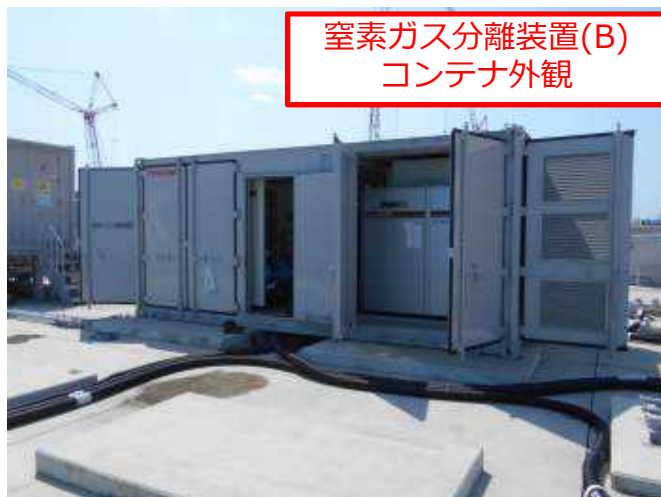
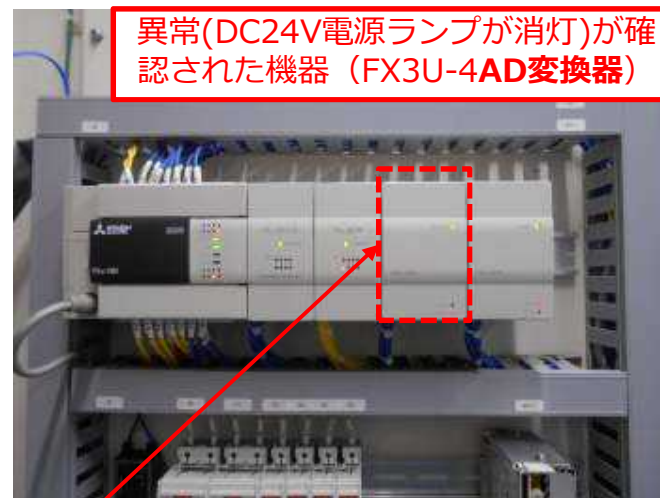
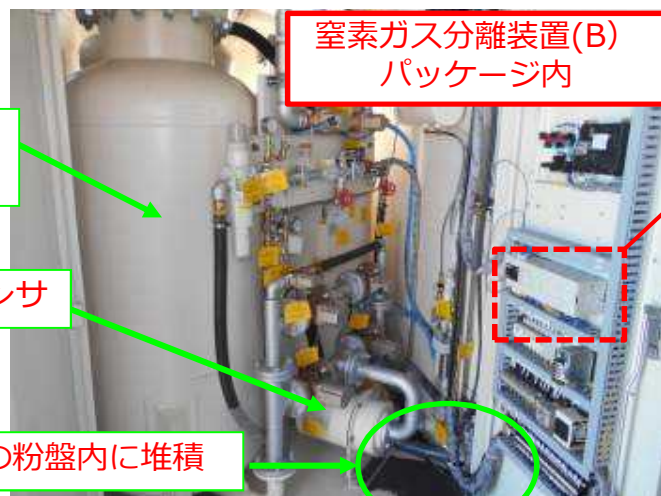
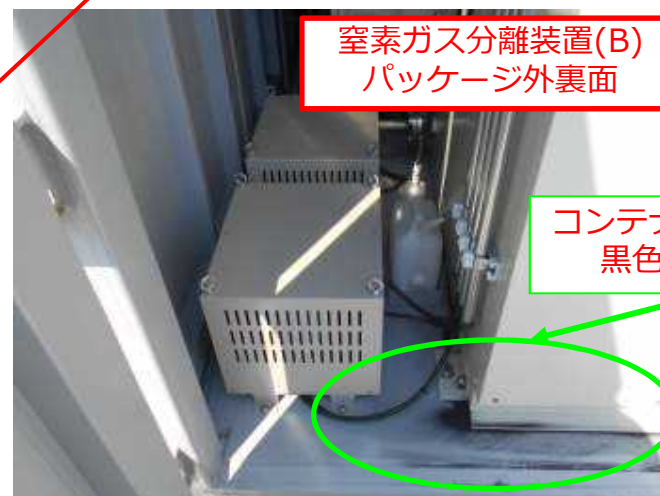
- 窒素ガス分離装置(B)本体のパッケージ内部に黒色の粉が飛散し堆積していることを確認。装置内の流路を構成する配管・機器の継手部に漏えいの痕跡がなかったことから、サイレンサからの排気と同時に外部に流出したものと考えられる。

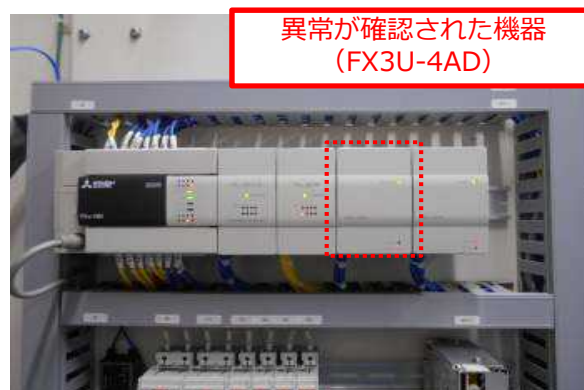
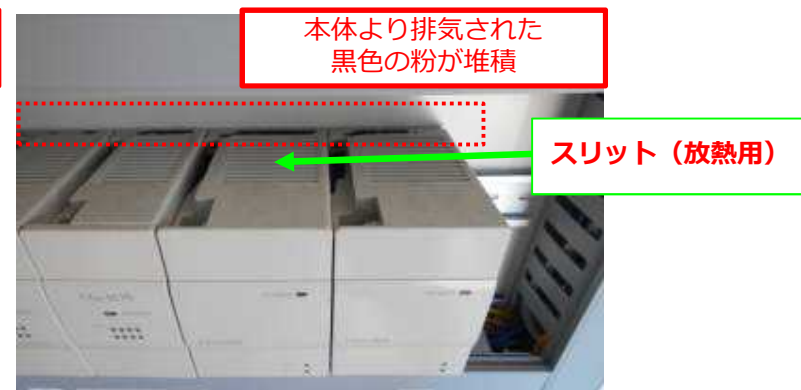
原因調査の結果、**AD変換器内のヒューズが開放していたこと及び黒色の粉の混入**を確認。  
AD変換器上面のスリット部に黒色の粉が堆積されたことから、スリット部からの黒色の粉の混入により、**回路が短絡**したことでヒューズが開放し、回路への**電源供給が絶たれたため**、AD変換の機能が喪失したと考えられる。

| 推定原因 | 調査方法 | 調査結果 | 可能性 |
|---|---|---|---|
| 電源供給回路の異常<br>(単一故障、異物、塩害等) | 分解調査 | <ul style="list-style-type: none"> <li>AD変換器内に<b>黒色の粉</b>を確認。</li> <li>導通確認により、AD変換器内<b>ヒューズ開放</b>を確認。</li> <li>AD変換器内に塩の付着・腐食、黒色の粉以外の異物付着の形跡なし。</li> <li>その他外力による単一故障の形跡なし。</li> </ul> | ○ |

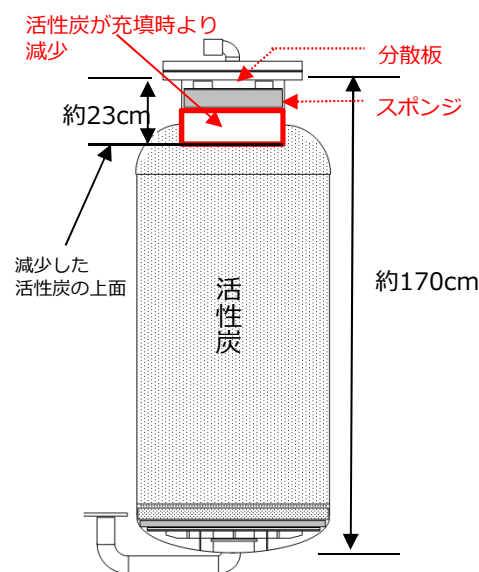
吸着槽1の状況

| 目的 | 構成機器 | 点検結果 |
|---|---|---|
| | 吸着槽1・2 | <ul style="list-style-type: none"> <li>吸着槽1の活性炭の減少・細粒化を確認(②)。内部や構造物に異常なし。黒色の粉は吸着槽1の活性炭によるもの。</li> <li>吸着槽2は異常なし。</li> </ul> |

吸着槽 1 については、工場出荷後においても吸着槽内の緊密化が十分でないところが一部あったと考えられること、輸送時および据付時の振動もしくは運転時の流体の流れにより、吸着槽内の活性炭が密になっていったことで、活性炭の充填高さが低下し、吸着槽上部の活性炭に遊びが生じることで細粒化が進んだものと考えられる。

活性炭の緊密化として、充填高さが変わらなくなるまで、活性炭の充填高さの確認と補充を実施する。

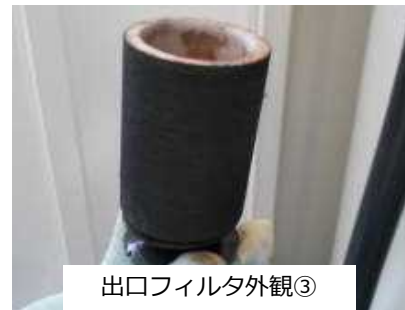
出口フィルタ外観③

| 目的 | 構成機器 | 点検結果 |
|---|---|---|
| 黒色の粉の系統への流入有無 | 出口フィルタ | フィルタの外側に活性炭が付着、内側に付着なし(③)→フィルタから下流への流入なし。 |

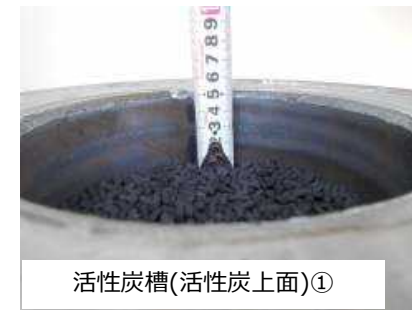
活性炭槽(活性炭上面)①

| 目的 | 構成機器 | 点検結果 |
|---|---|---|
| 黒色の粉の発生箇所の特定 | 活性炭槽 | 活性炭槽の活性炭の減少・細粒化なし(①) |

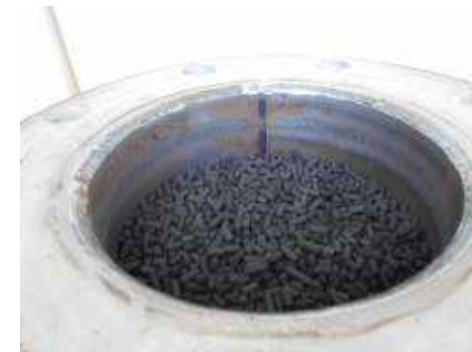
活性炭槽の上蓋フランジを開放した結果、活性炭は細粒化されておらず、活性炭の総量も充填時と同等であったことを確認した。

細粒化された形跡なし

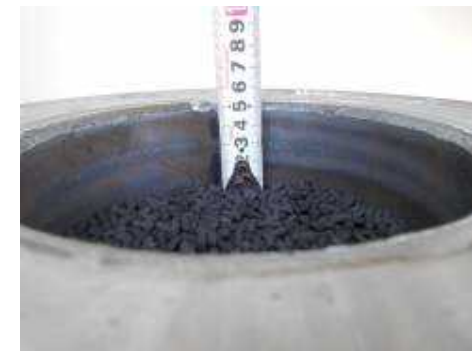
そのため、装置内に飛散した黒色の粉は**活性炭槽の活性炭である可能性は低い**と考えられる。

活性炭総量に変化なし

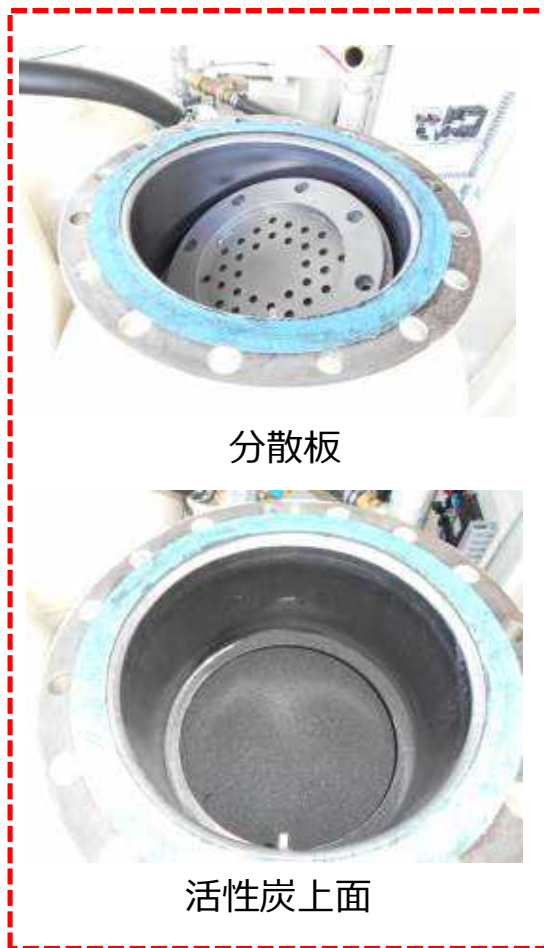
吸着槽 1 に活性炭の減少及び細粒化を確認。飛散した**黒色の粉**は吸着槽 1 の**活性炭が細粒化**されたものと考えられる。

吸着槽の開放確認の結果、活性炭充填高さの低下が確認されたため、**充填高さの低下による活性炭拘束力の低下に起因して活性炭のフレットングが発生**し、細粒化につながったものと考えられる。

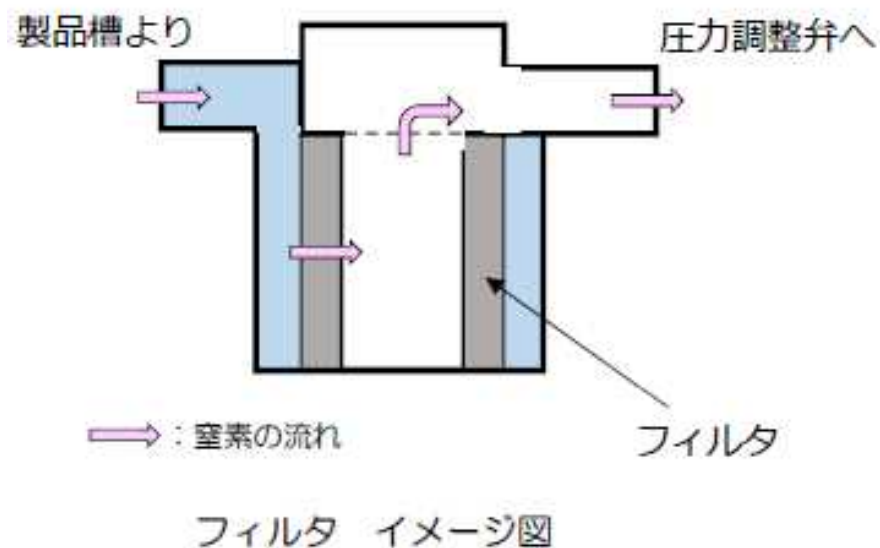
フィルタ表面に黒色の粉が捕集されていることを確認した。内面には黒色の粉が透過した痕跡がなかったことから、黒色の粉はフィルタにより捕集され、**フィルタより下流には流入していない**と考えられる。

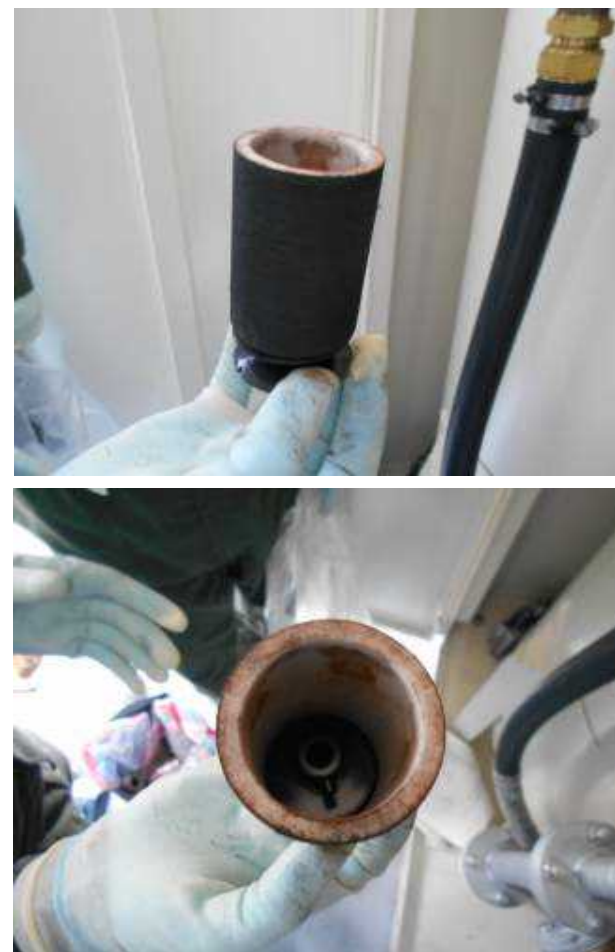
装置内サイレンサ

サイレンサ構成部品である不織布に細粒化された活性炭が付着していることを確認した。この結果から、**活性炭の大部分は、サイレンサの不織布で捕集出来なかったものが、管と不織布外周の隙間より装置外へ流出したものと考えられる。**

活性炭細粒化の可能性を否定できないことから、サイレンサの排気を窒素ガス分離装置の外部に排出できるよう改造を行う。

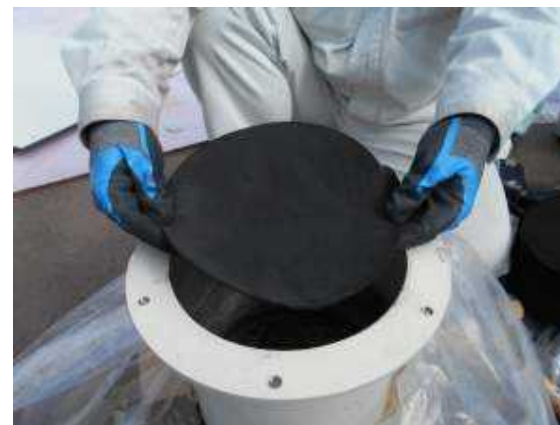
不織布は本来白色であるが、全面的に黒色の粉が付着している状況

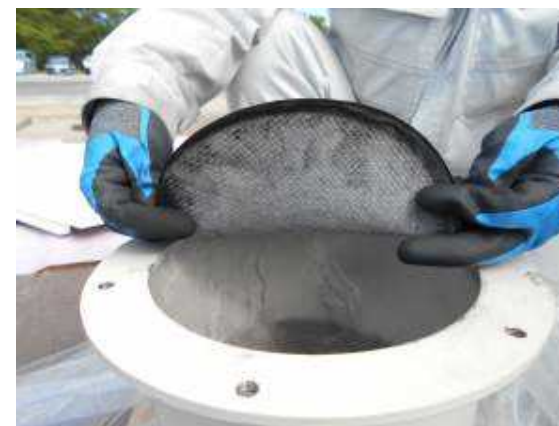
裏面は白色
