# サブドレン他水処理施設の運用状況等

2020年 8月27日

東京電力ホールディングス株式会社

(参考) サブドレン他浄化設備 前処理フィルタ2B保温材下部からの滴下について (続報)

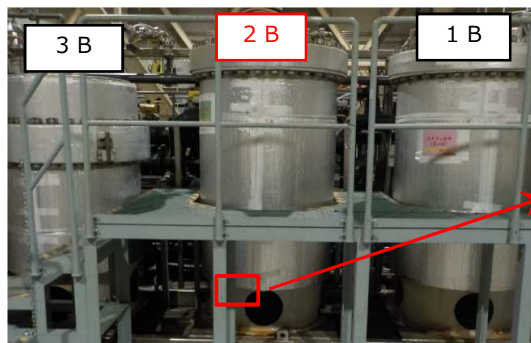
サブドレン他浄化設備 前処理フィルタの状況

- 5月22日、サブドレン他浄化設備前処理フィルタ2Bの保温材下部から1滴/秒程度の水の滴下を確認。通常、サブドレン他浄化設備は1系統で処理をしており、滴下のあった箇所をB系統からA系統に切り替えることで、現時点で、処理に問題は生じていない。
- 調査の結果、前処理フィルタ2Bにガルバニック腐食が確認され、前処理フィルタ1Bも同様の腐食を確認。これらについては、応急補修を実施し、8月6日に完了。今後、台風等の非常時、2系統処理が必要な場合はB系統を稼働させる。なお、処理性能等に問題がないことを確認するとともに、これまで同様、処理水は必ず排水基準を満足していることを確認してから、排水を行う。

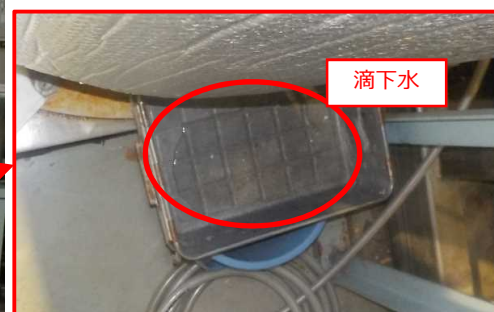
前処理フィルタ（B系統）

- 前処理フィルタ2Bは目視確認し、腐食による貫通孔を確認。当該箇所からの漏えいと判断。
- 恒久対策として、前処理フィルタ1Bおよび2Bは新規製作（ガルバニック腐食対策実施）し、取替を行う（2021年3月頃の予定）。
- 前処理フィルタ3Bについても腐食が確認されているが、程度が小さいため、補修を実施し、絶縁処置も完了（8/6）。今後、恒久対策として内面の全面再塗装等の補修を行う（渇水期に実施予定）。

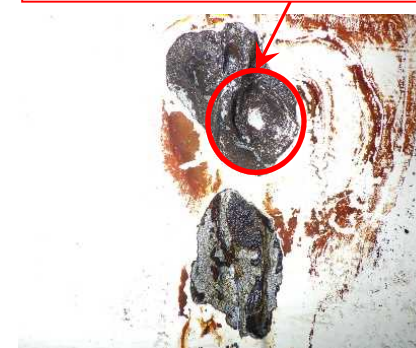
前処理フィルタ2B 漏えい箇所

腐食孔（内面側：約10×10mm）  
中心の白い部分（約3×4mm）は外面の鉛遮へい
