# 3号機 燃料取り出しの状況について

2020年8月27日

東京電力ホールディングス株式会社

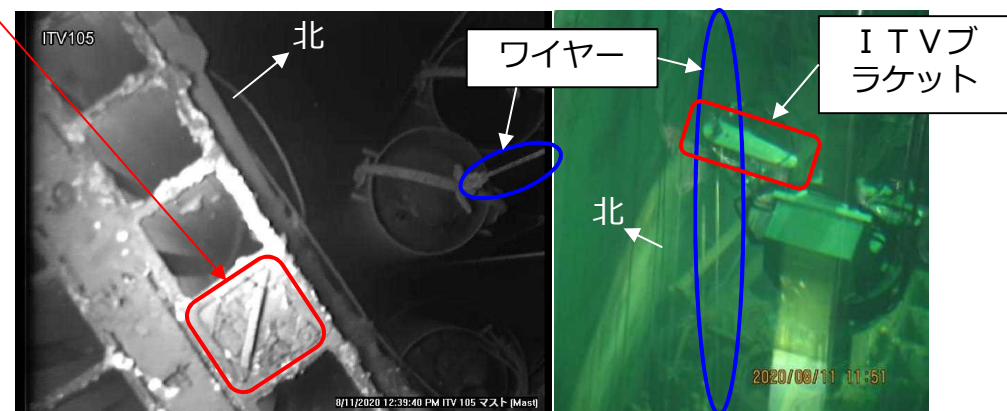
ワイヤーの干渉状況

- プール端部に保管されている一部の燃料は、吸引装置を取り扱うFHM補助ホイスの運転範囲の制約のため、現在の位置ではガレキ吸引が十分にできない。そのため、プール内の別のラックに移動させた後、ガレキ吸引を行う。
- 2020/8/11 プール北端に位置する6体のうち、5体を南へ移動させた。残りの1体について、ラックの北側に機材を吊り下げているワイヤー※とマストITVブラケットの干渉を解消後、南へ移動予定。

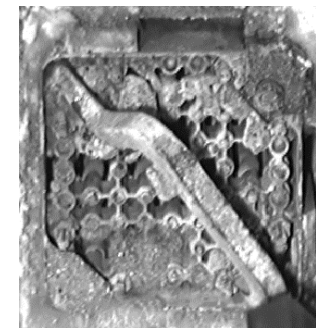
⑭：撮影日 2020/5/22

- 2020/8/24 ハンドル変形燃料2体分の吊り上げ試験を実施。
  - ・ ⑭※マニピュレータの補助によりマストの偏心を解消する必要がある燃料（P 9 参照）
  - ・ ⑯※2020/5/25に新たに確認した変形燃料
- 制限荷重（700kg）以内に吊り上げ可能であることを確認した。

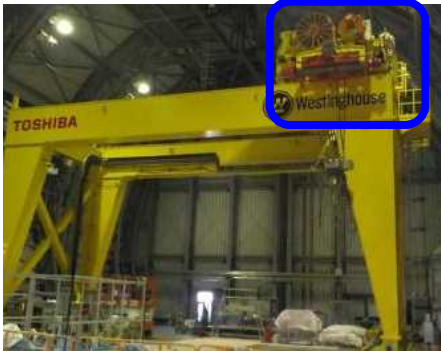
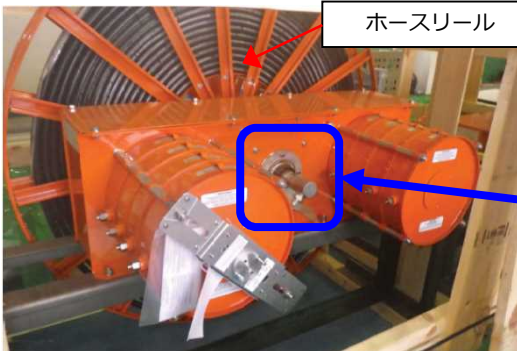
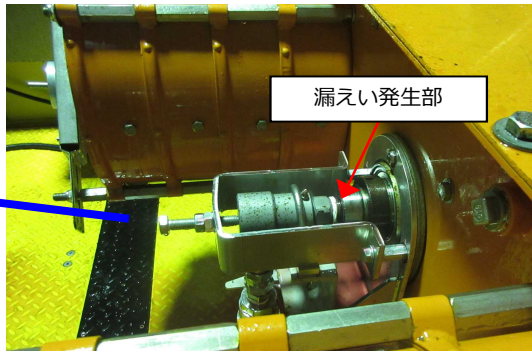
| 発生事象 | クレーン主巻からの作動流体の漏えい（その1） |
|---|---|
| <p>概 要</p> | <ul style="list-style-type: none"> <li>✓ 7/29 16:07 3号機使用済燃料が装填されたキャスクをオペフロから地上に吊りおろし中に、作動流体（水グリコール）の「漏えい警報」及びI T Vで作動流体（水グリコール）の滴下を確認。作業を一次中断。</li> <li>✓ キャスクの着座は完了。</li> <li>✓ 現場確認の結果、クレーン主巻の作動流体（水グリコール）ホース継手のねじ込み部に漏えいがあることを確認。</li> </ul> <div style="display: flex; justify-content: space-around; align-items: flex-end;"> <div style="text-align: center;"> <p>クレーントロリ上</p> </div> <div style="text-align: center;"> <p>ホースリール</p> <p>ホース継手ねじ込み部</p> </div> <div style="text-align: center;"> <p>漏えい発生部</p> </div> </div> |
| <p>原 因</p> | <ul style="list-style-type: none"> <li>✓ 継手用ベアリングの滑りが悪く、ホースリールの回転と差異が発生し、ネジ部が緩んだと推定する。</li> </ul> |

| 発生事象 | クレーン主巻からの作動流体の漏えい（その1） |
|---|---|
| <p>対 応</p> | <ul style="list-style-type: none"> <li>✓ 7/30にシールテープの巻き直しにより復旧を実施済（動作確認、漏えい確認異常なし）。</li> <li>✓ 類似箇所の確認及び定期的な外観確認を継続する。</li> </ul> |

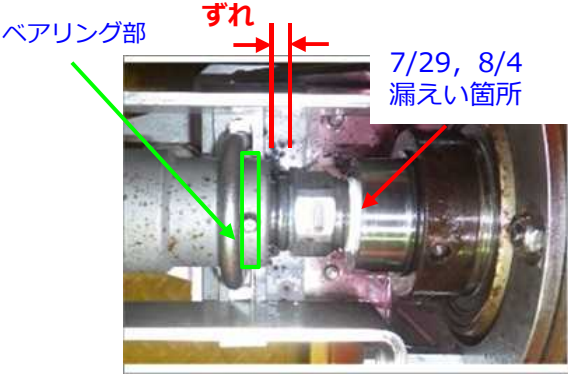
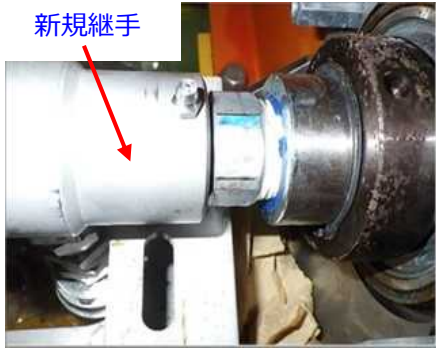
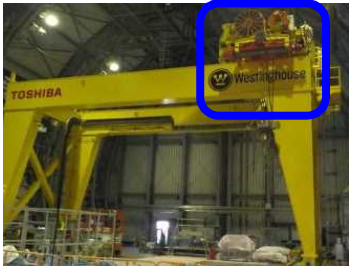
| 発生事象 | クレーン主巻からの作動流体の漏えい（その2） |
|---|---|
| <p>概要</p> | <p> ✓ 8/4 18:19 3号機キャスク仕立て作業終了後、7/29に発生したクレーン主巻からの作動流体（水グリコール）漏えいの監視強化対策の確認中において当該ねじ込み部より作動流体（水グリコール）の滴下を確認。<br/> ✓ また、継手の一部がずれていることを確認。 </p> <div style="display: flex; justify-content: space-around; align-items: flex-start;"> <div style="text-align: center;"> <p>8/4 再漏えい時</p> </div> <div style="text-align: center;"> <p>8/5 継手交換是正後</p> </div> <div style="text-align: center;"> <p>クレーントロリ上</p> <p>ホース継手部</p> </div> </div> |
| <p>原因</p> | <p>✓ 継手用ベアリングの滑りが悪くなり回転動作を阻害し、ベアリングの損傷により、継手のずれに至ったと推定する。</p> |

| 発生事象 | クレーン主巻からの作動流体の漏えい（その2） |
|---|---|
| <p>対応</p> | <p> ✓ 8月5日に継手の交換、ねじ込み部のシールテープ巻き直し、緩み防止剤の塗布を実施済。<br/> ✓ 類似箇所の確認及びベアリング部への定期的な潤滑油補給を実施する。<br/> ✓ 定期的な外観確認を継続する。 </p> |
