# 1号機PCV内部調査にかかる 干渉物切断作業の状況

2020年8月27日

東京電力ホールディングス株式会社

## 1. X-2ペネからのPCV内部調査装置投入に向けた作業

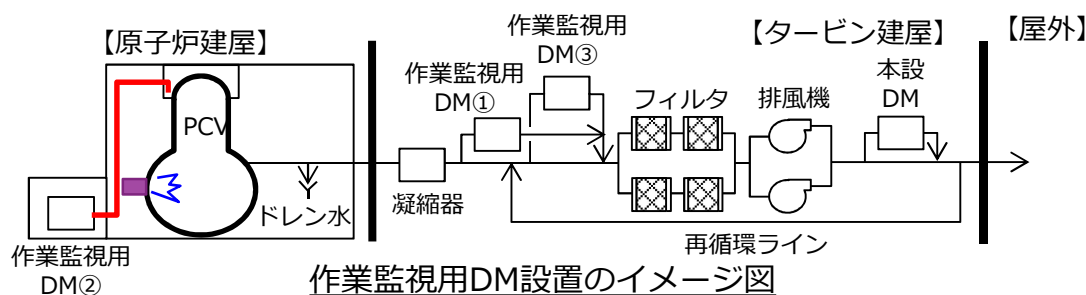
- PCV内部調査装置投入に向けた作業を2019年4月8日より着手しており、外扉の切削完了後、2019年6月4日にX-2ペネ内扉に、AWJ※<sup>1</sup>にて孔（孔径約0.21m）を開ける作業中、PCV内のダスト濃度上昇を早期検知するためのダストモニタ（下記図の作業監視用DM①）の値が作業管理値( $1.7 \times 10^{-2} \text{Bq/cm}^3$ )※<sup>2</sup>に達したことを確認

※作業監視用DM①の下流側にダストを除去するフィルタがあり、フィルタの下流のダストモニタ（下記図の本設DM）には有意な変動はなく、環境への影響はないことを確認

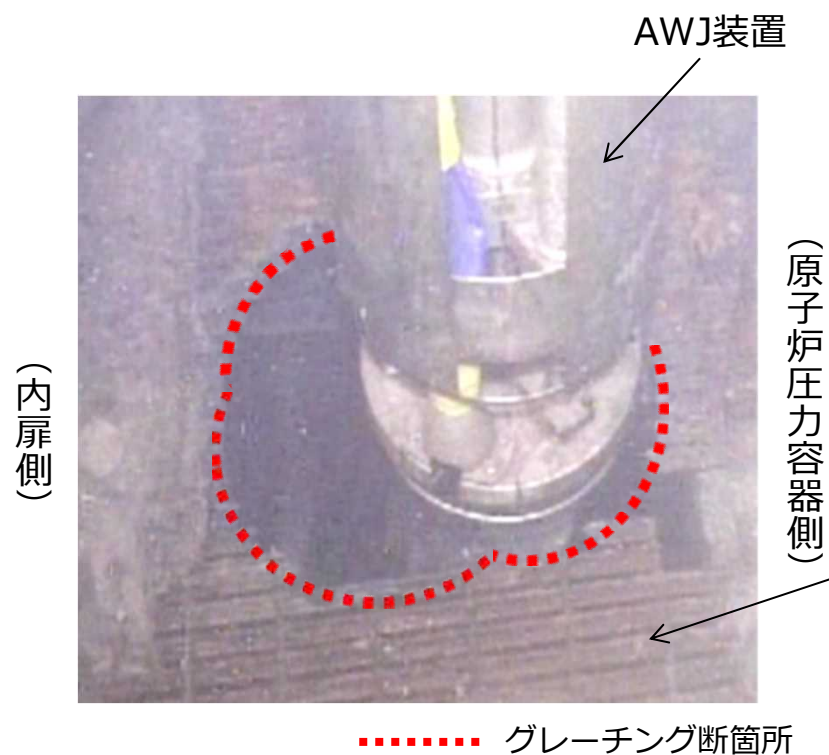
グレーチング切断後写真

- その後、ダストモニタを増設し、ダスト濃度の監視を充実・継続しつつ、切削量を制限した上で、作業を実施し、内扉の切削が完了（2019年7月～2020年4月22日）
- 7月7日に発生したAWJ装置の不具合対策後に切断作業を再開し、グレーチング切断作業を8月25日に完了
- 8月26日にグレーチング下部鋼材切断作業前に作業用カメラ治具を設置したところ、PCV圧力の低下傾向を確認したことから、作業を中断し隔離弁を閉にすることでPCV圧力の復帰を確認した。不具合対策後、切断作業を再開する予定。なお、これによる建屋内作業エリアおよび敷地境界近傍ダストモニタ等への影響は確認されていない。

- 現在、8月26日の準備作業中に確認された不具合の原因について調査中。不具合対策後、グレーチング下部鋼材の切断作業を再開予定

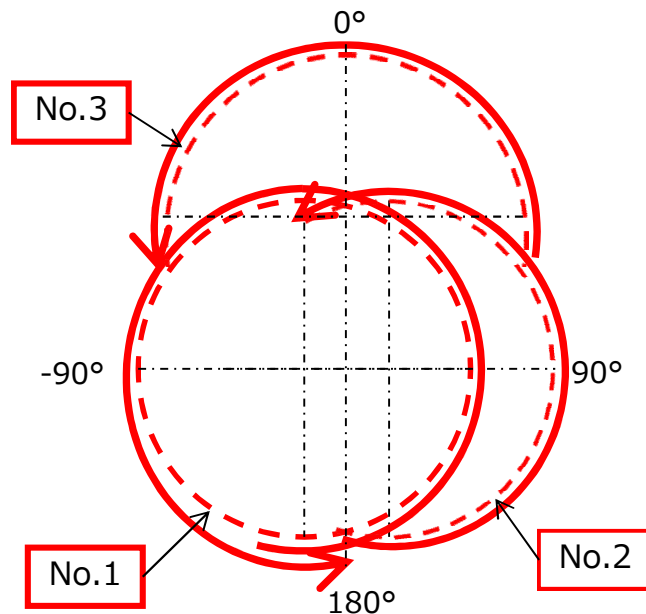
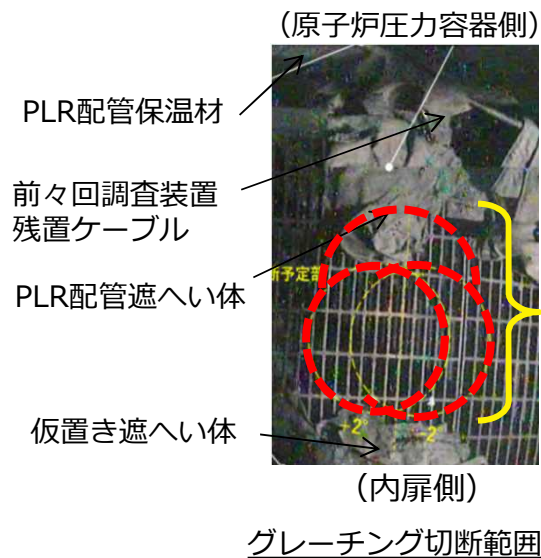
※2：グレーチング下部にある電線管と水中ROVケーブルの干渉を回避するため、追加切断を実施

今後のPCV内部調査に用いる  
水中ROV用インストール装置  
とグレーチングの干渉を回避  
するために複数箇所を切断

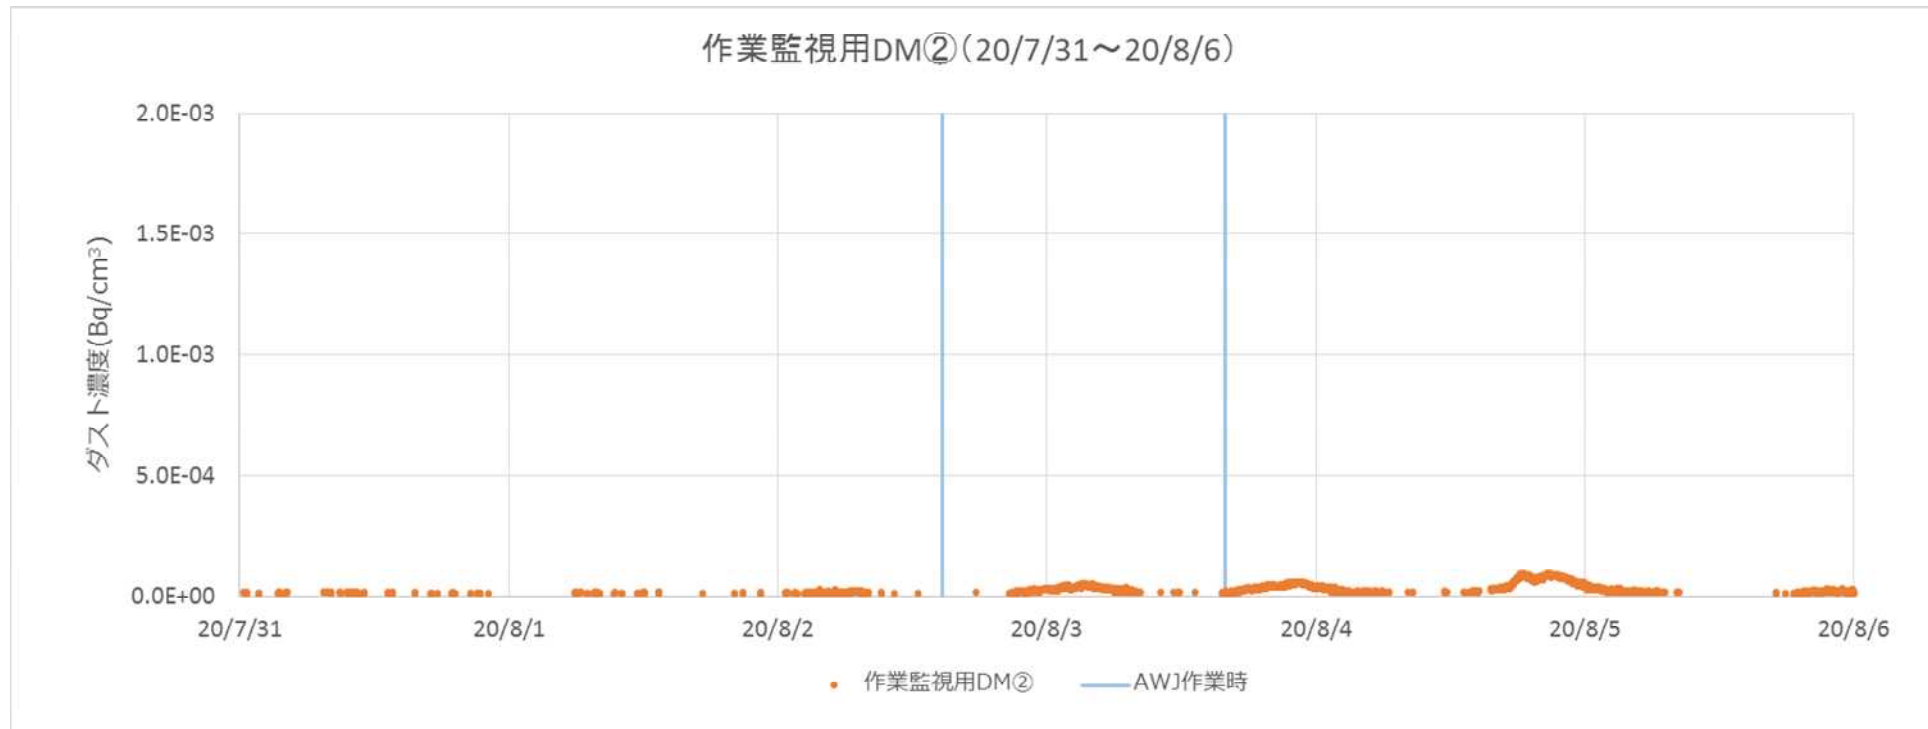
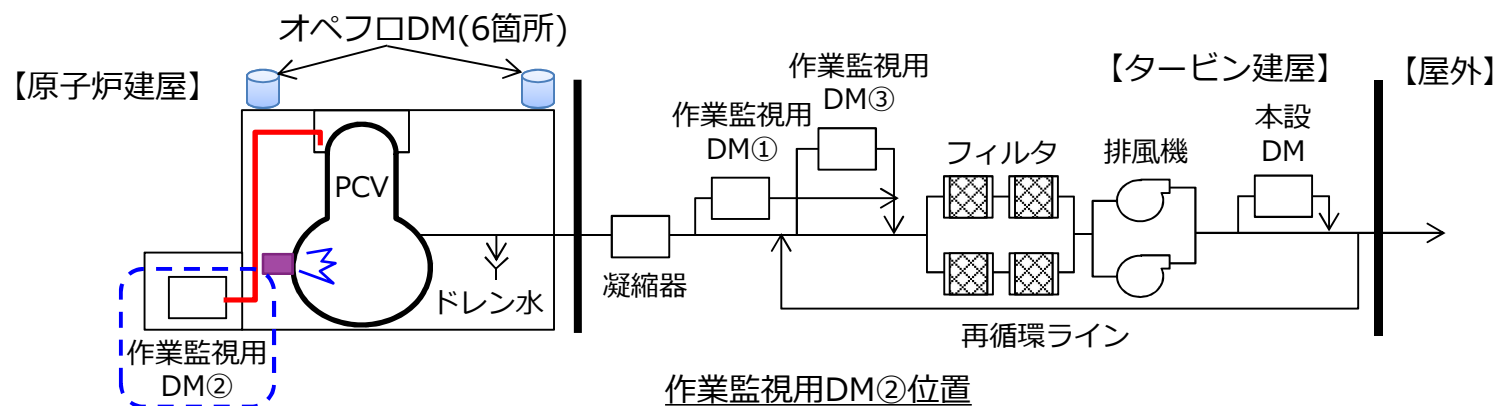
- AWJ作業によるPCVヘッド近傍のダスト濃度は有意な変動は確認されていない。
