# タービン建屋東側における 地下水及び海水中の放射性物質濃度の状況について

2020/8/27

東京電力ホールディングス株式会社

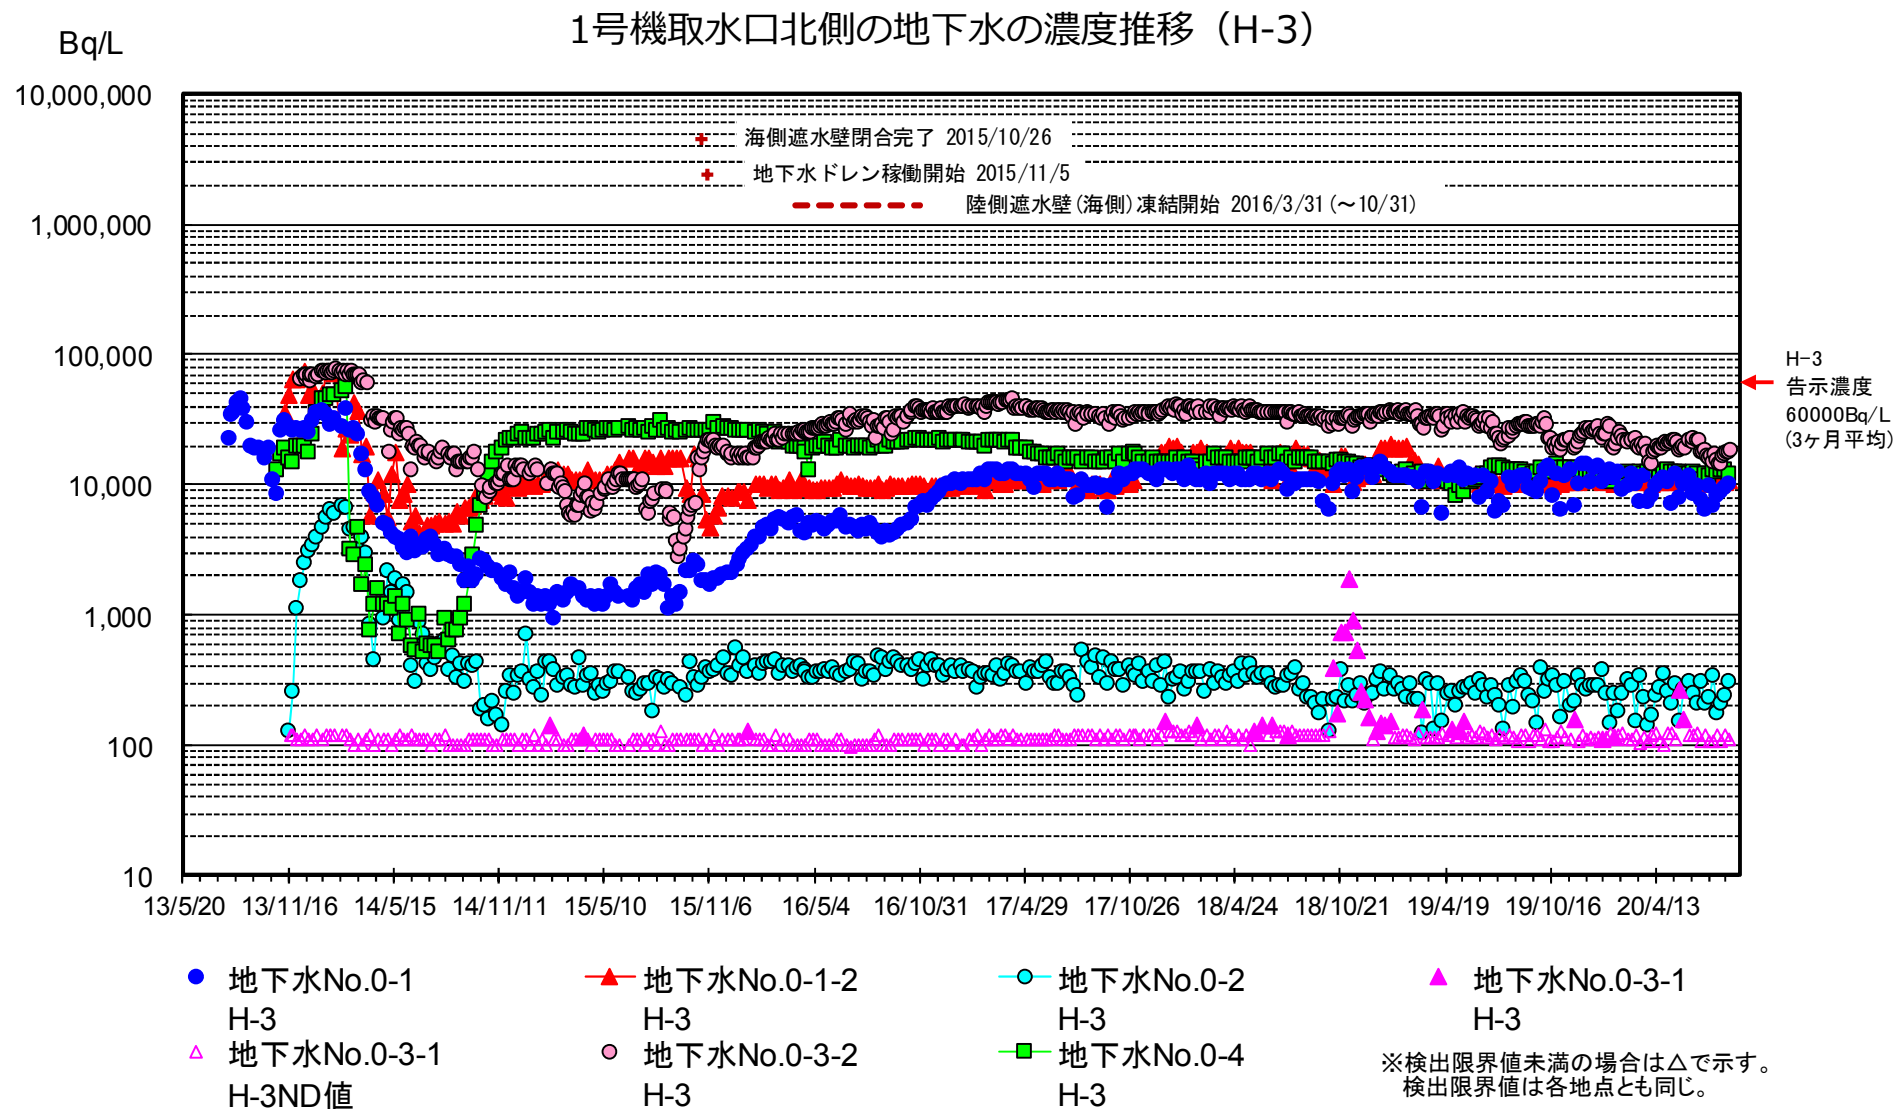
# 1号機取水口北側の地下水の濃度推移 (1/2)

- H-3濃度は、全観測孔で告示濃度60000Bq/Lを下回り、横ばい又は低減傾向が継続している。
- 全ベータ濃度は、全体的に横ばいの傾向が継続していたが、4月以降に一時的な上昇が見られた。引き続き、傾向を監視していく。

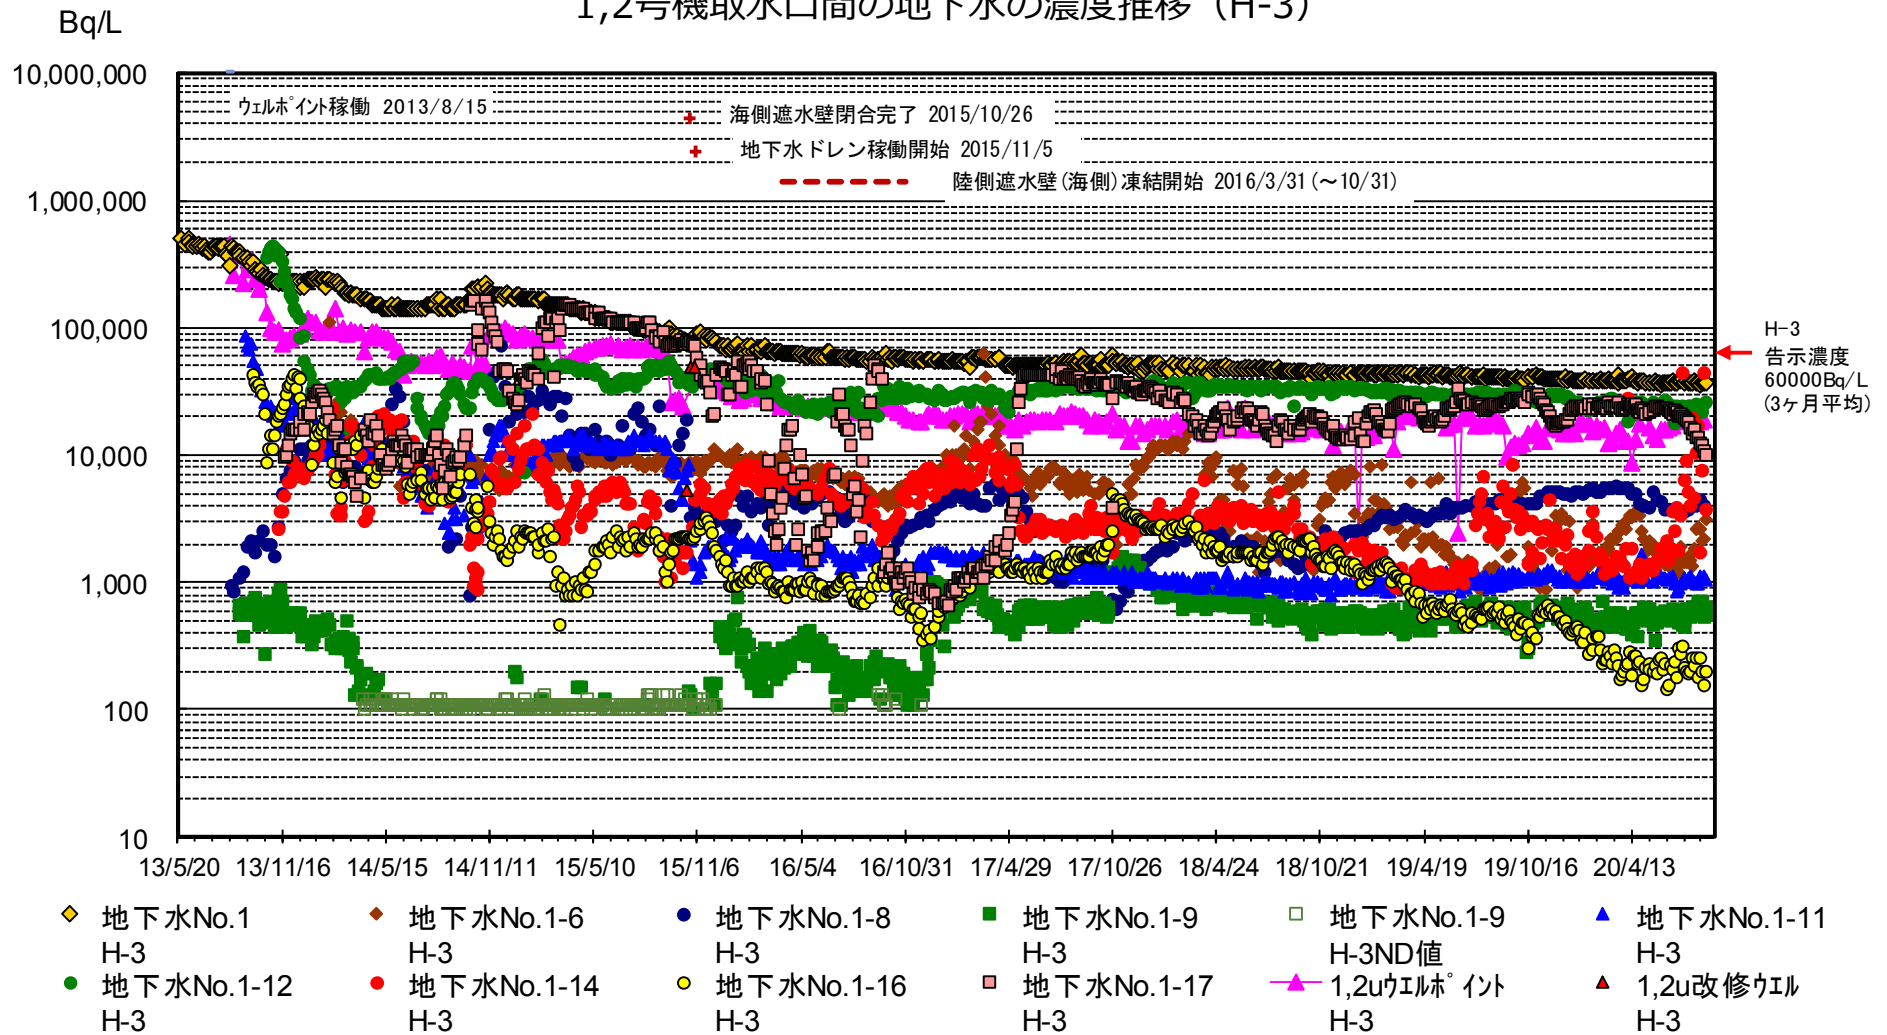
## 1,2号機取水口間の地下水の濃度推移 (H-3)

- H-3濃度は、全観測孔で告示濃度60000Bq/Lを下回り、No.1-14で一時的な上昇が見られたが現在は減少傾向であり、全体としては横ばい又は低減傾向の観測孔が多い。
- 全β濃度は、No.1-11で一時的な上昇が見られたが、全体としては横ばい傾向の観測孔が多い。

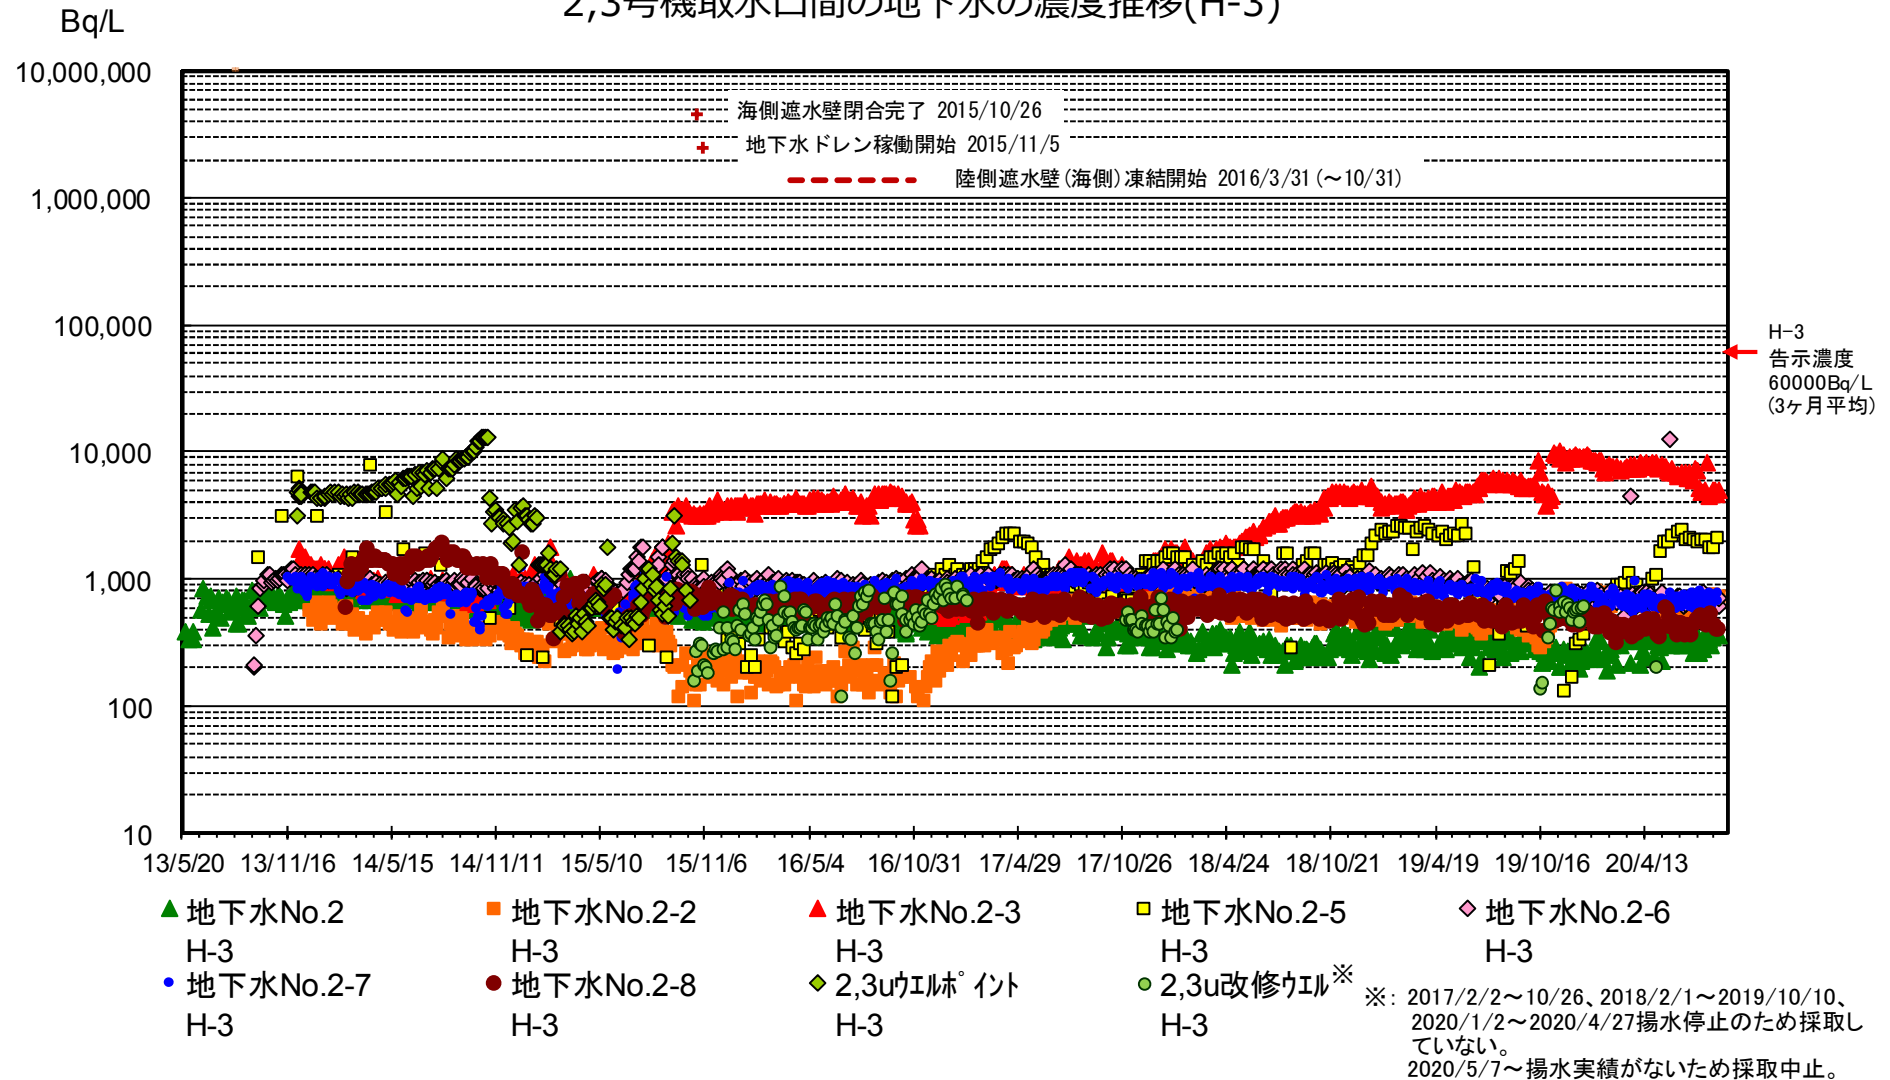
### 2,3号機取水口間の地下水の濃度推移(H-3)

- H-3濃度は、全観測孔で告示濃度60000Bq/Lを下回り、No.2-3など上下動が見られる観測孔もあるが、概ね横ばい又は低減傾向が継続している。
- 全β濃度は、最も高いNo.2-5の東側に位置するNo.2-3で上昇傾向が継続している。

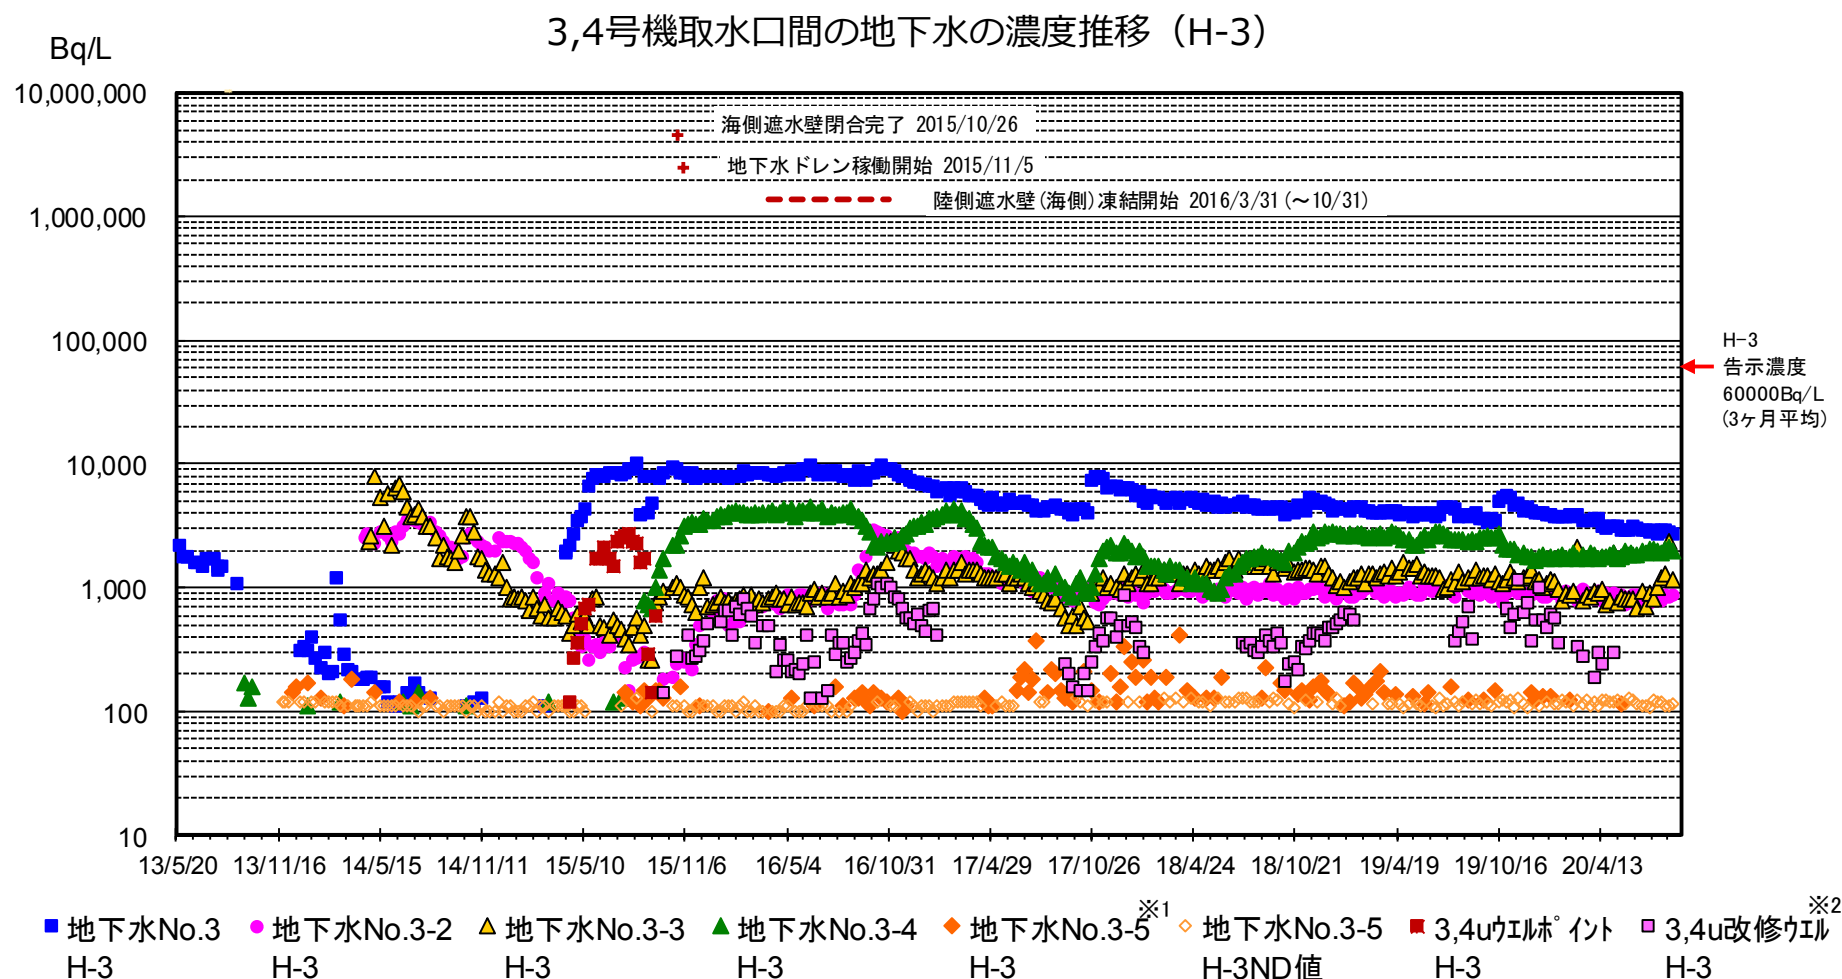
## 3,4号機取水口間の地下水の濃度推移 (1/2)

- H-3濃度は、全観測孔で告示濃度60000Bq/Lを下回り、横ばい又は低減傾向が継続している。
- 全β濃度は、No.3-4で6月に上昇が見られたが、No.3-3に比べれば低い濃度。全体的に横ばい又は低減傾向が継続している。

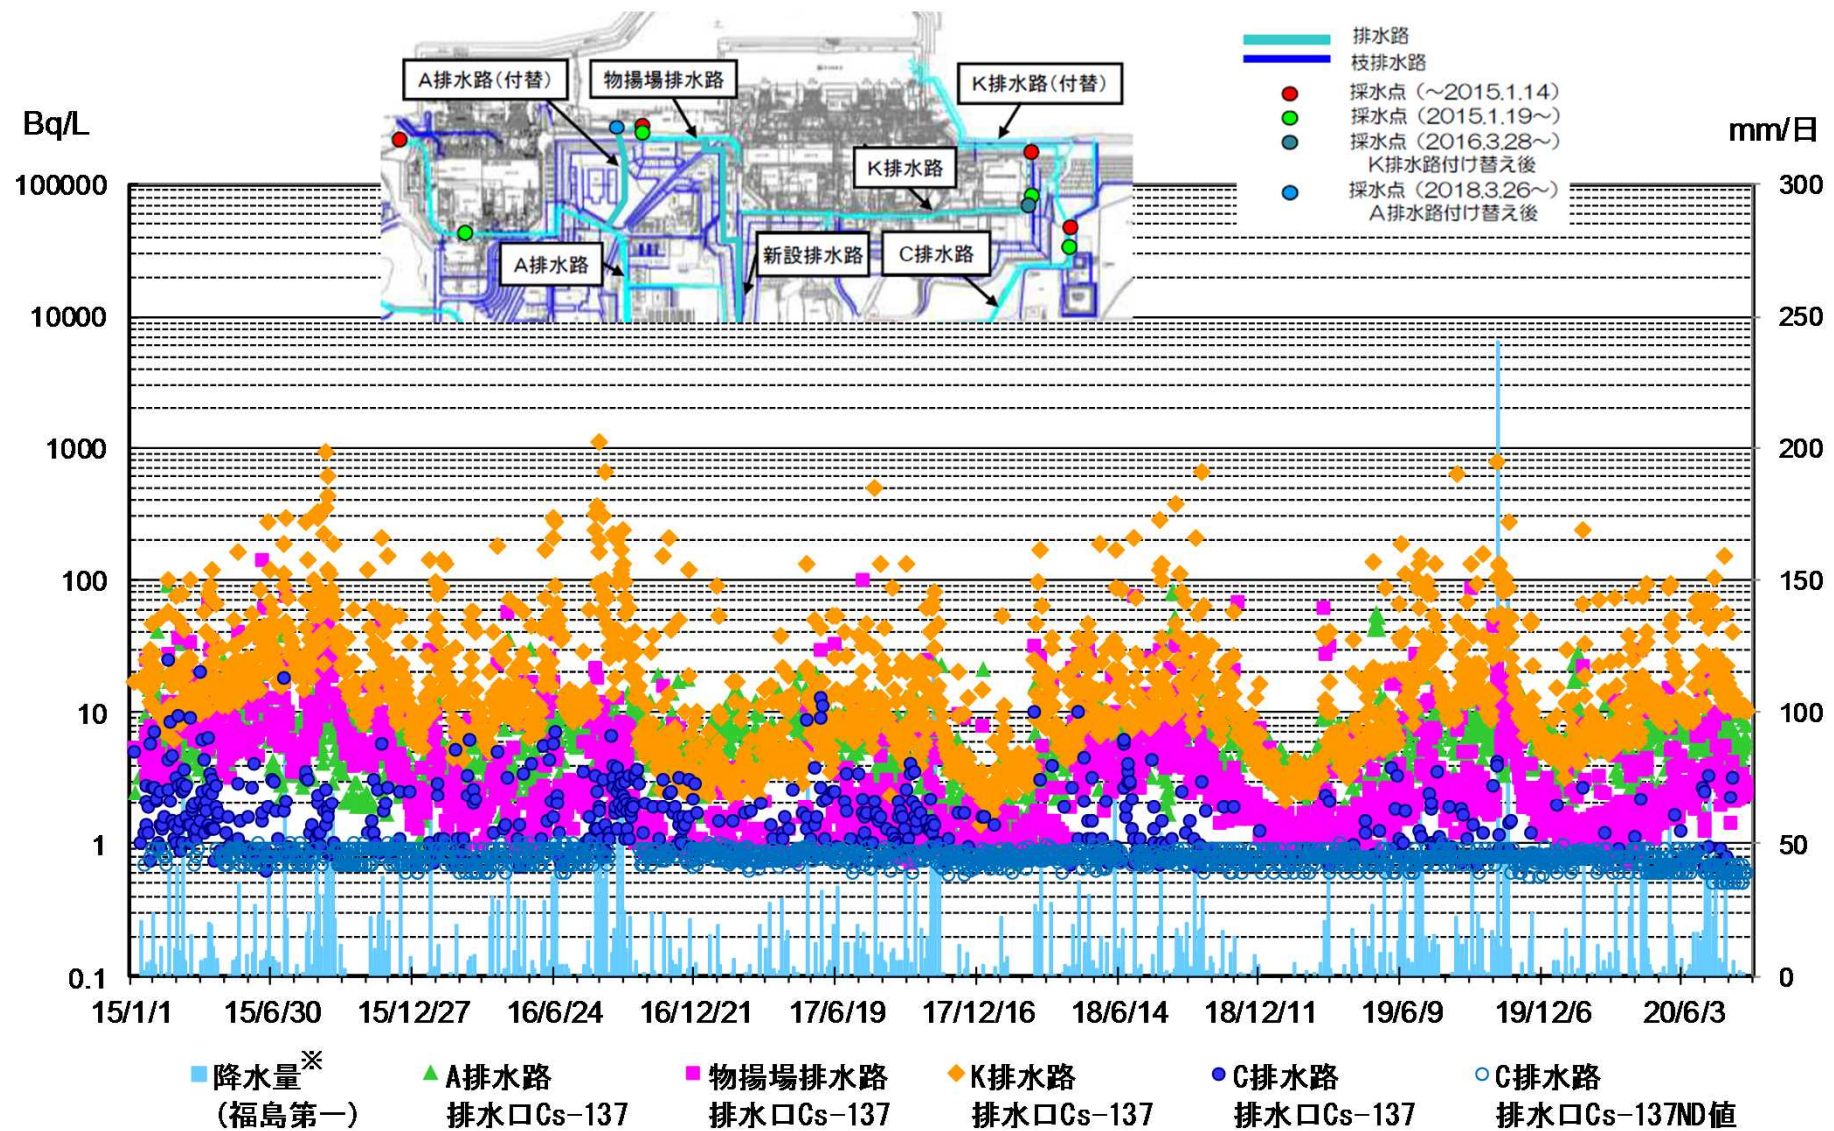
# 排水路の排水の濃度推移 (Cs-137)

- 道路・排水路の清掃を実施中。
- 全体的に横ばい傾向にある。

- 道路・排水路の清掃を実施中。
- 全体的に横ばい傾向にある。
- Cs-137濃度、全 $\beta$ 濃度は降雨時に上昇する傾向にある。

- 道路・排水路の清掃を実施中、排水路及び枝管に浄化材を設置中。
- Cs-137濃度、全 $\beta$ 濃度は横ばい傾向にあるが、降雨時に上昇する傾向にある。
- H-3濃度は低下傾向にあったが、2017.9以降横ばい傾向となっている。

- 道路・排水路の清掃を実施中。
- 全体的に横ばい傾向にある。
- 全 $\beta$ 濃度は降雨時に上昇する傾向にある。

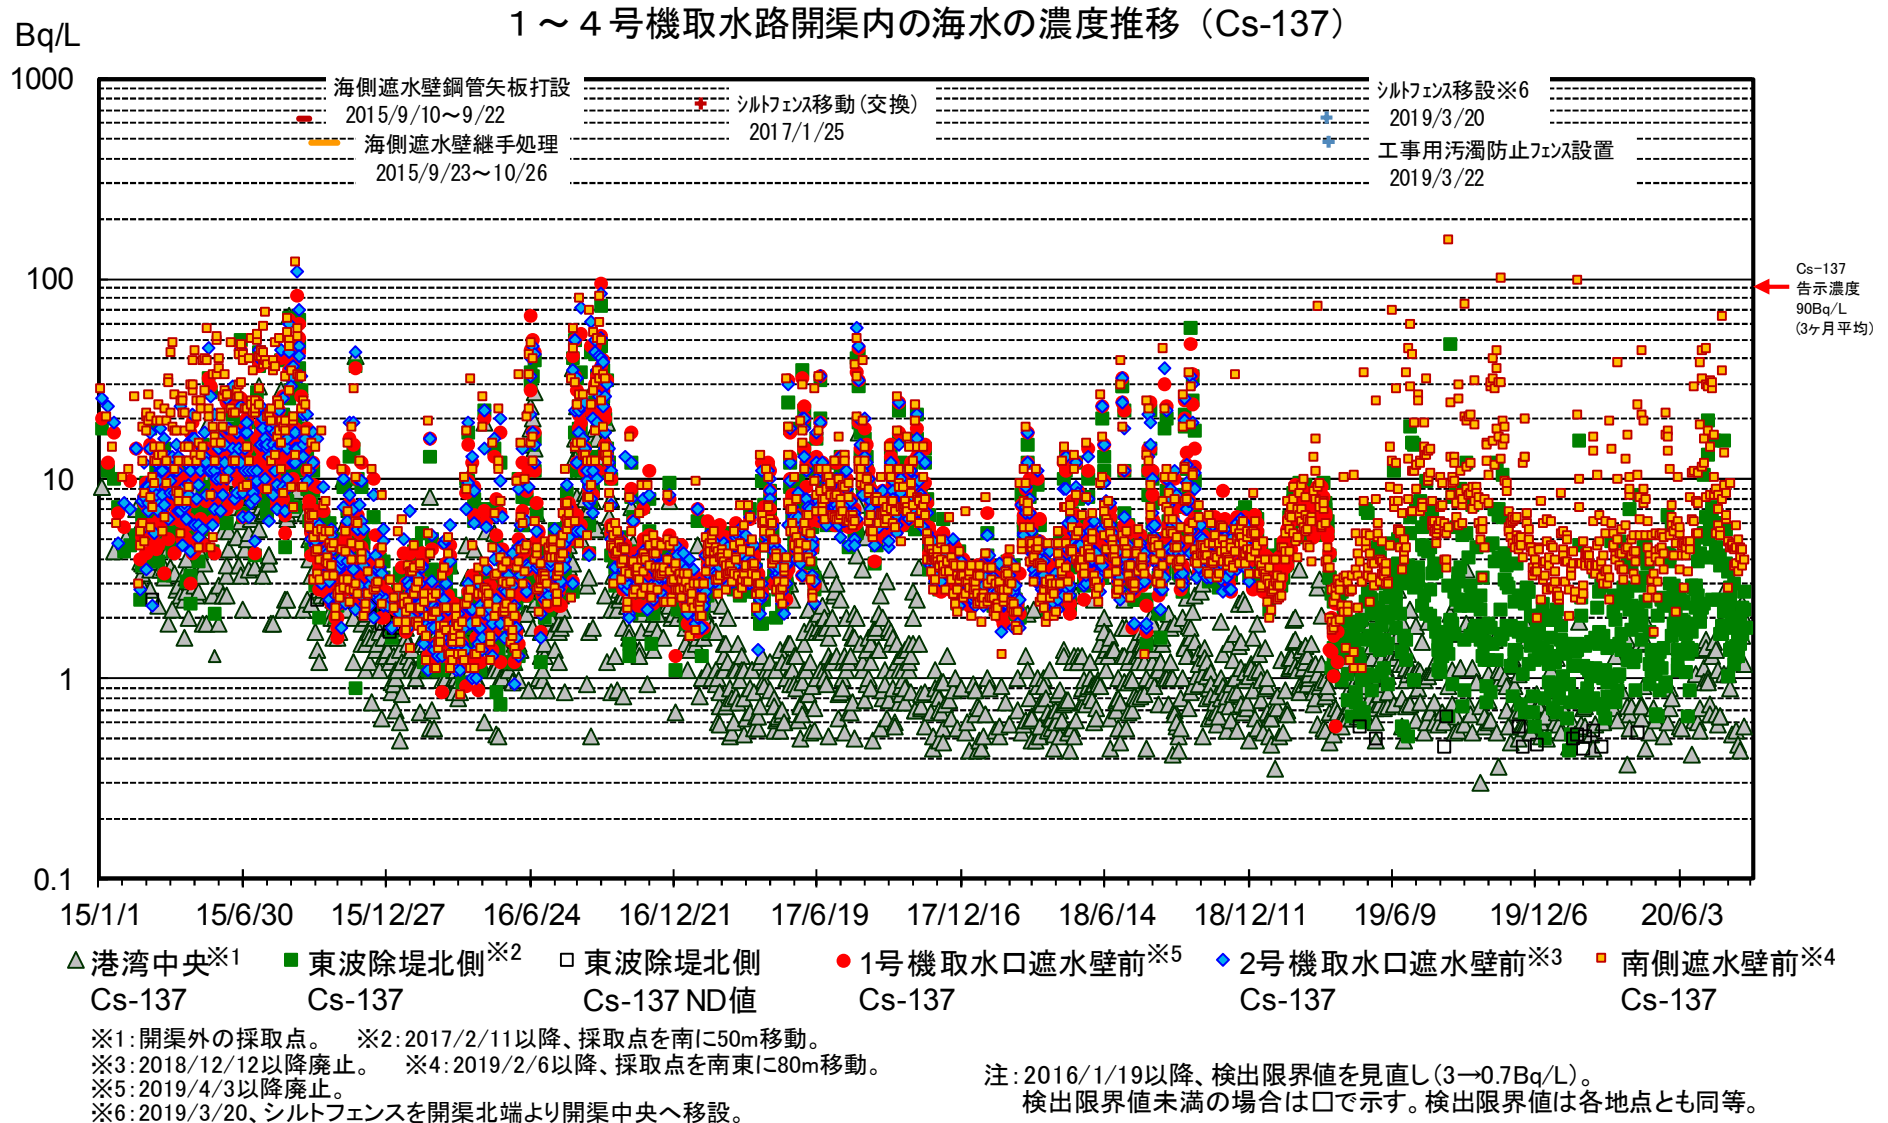
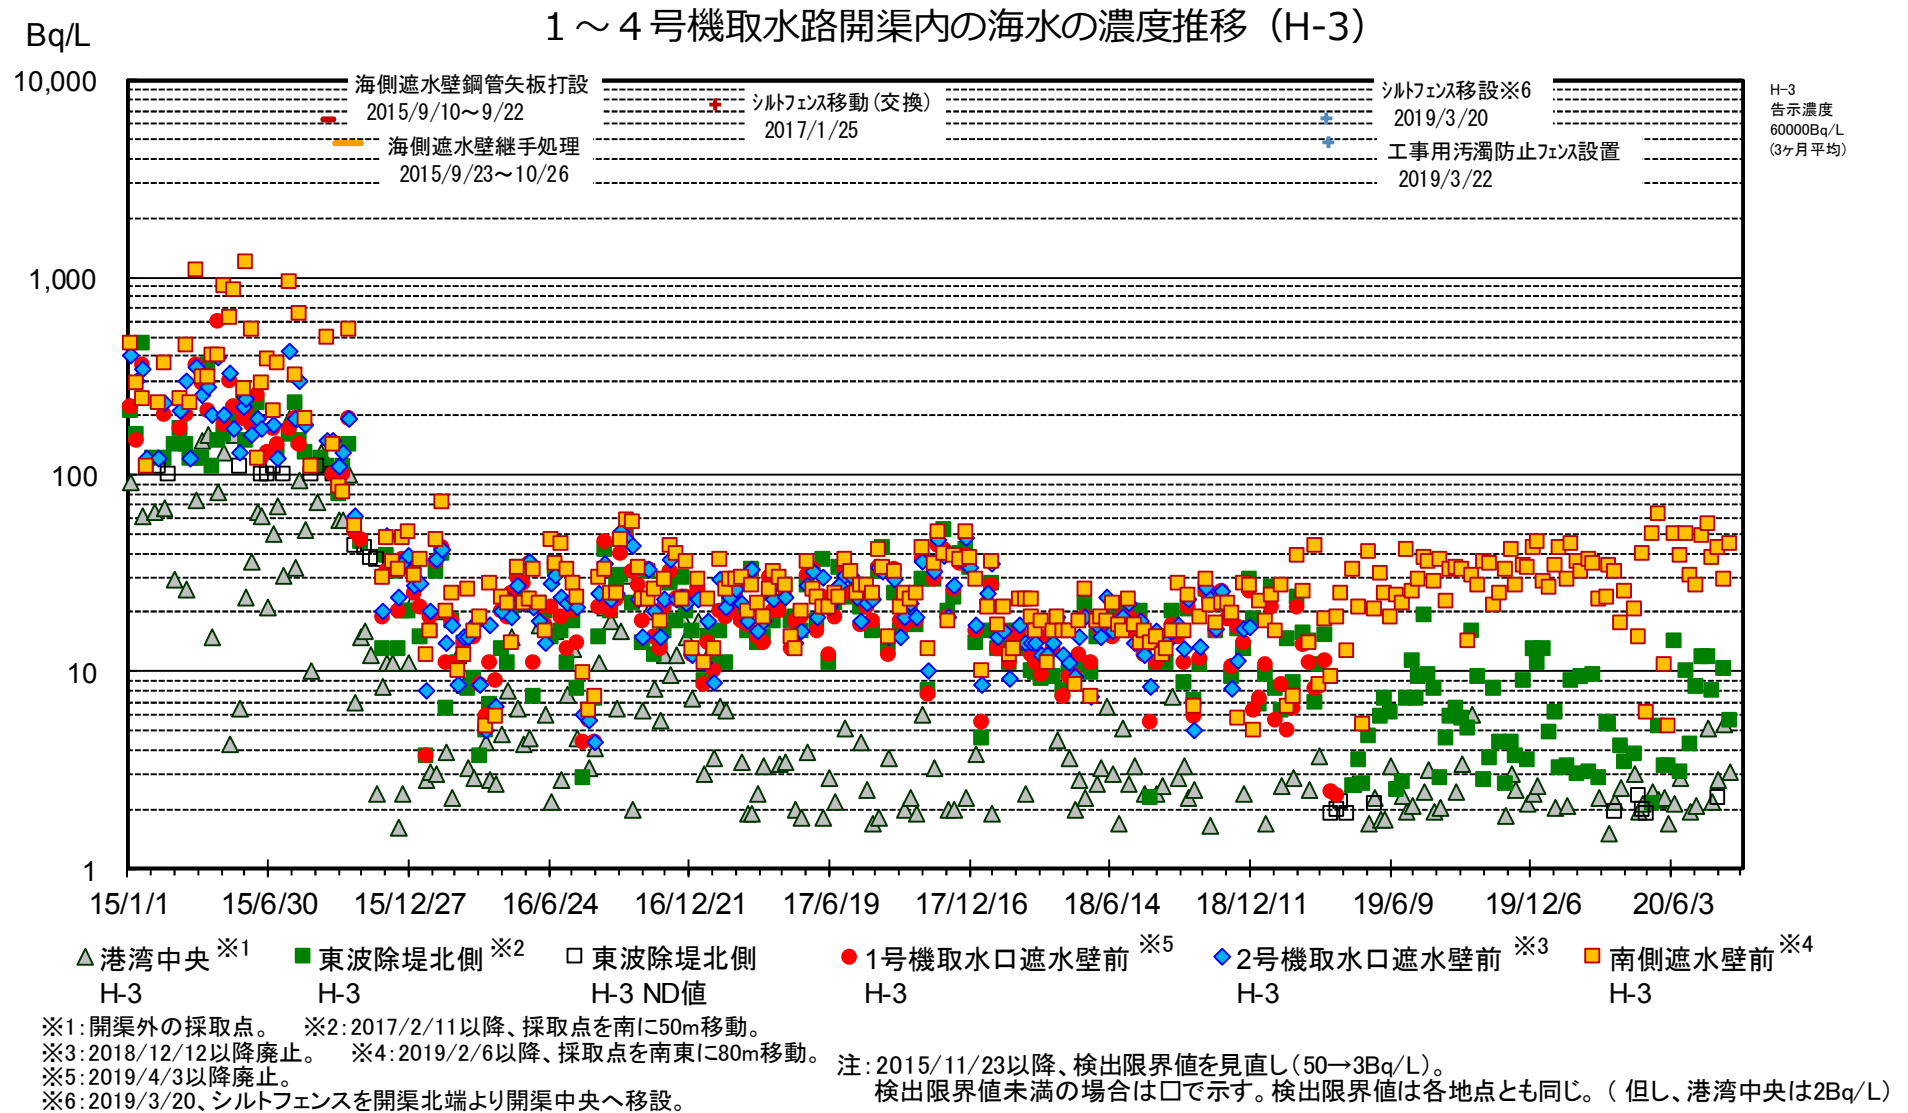
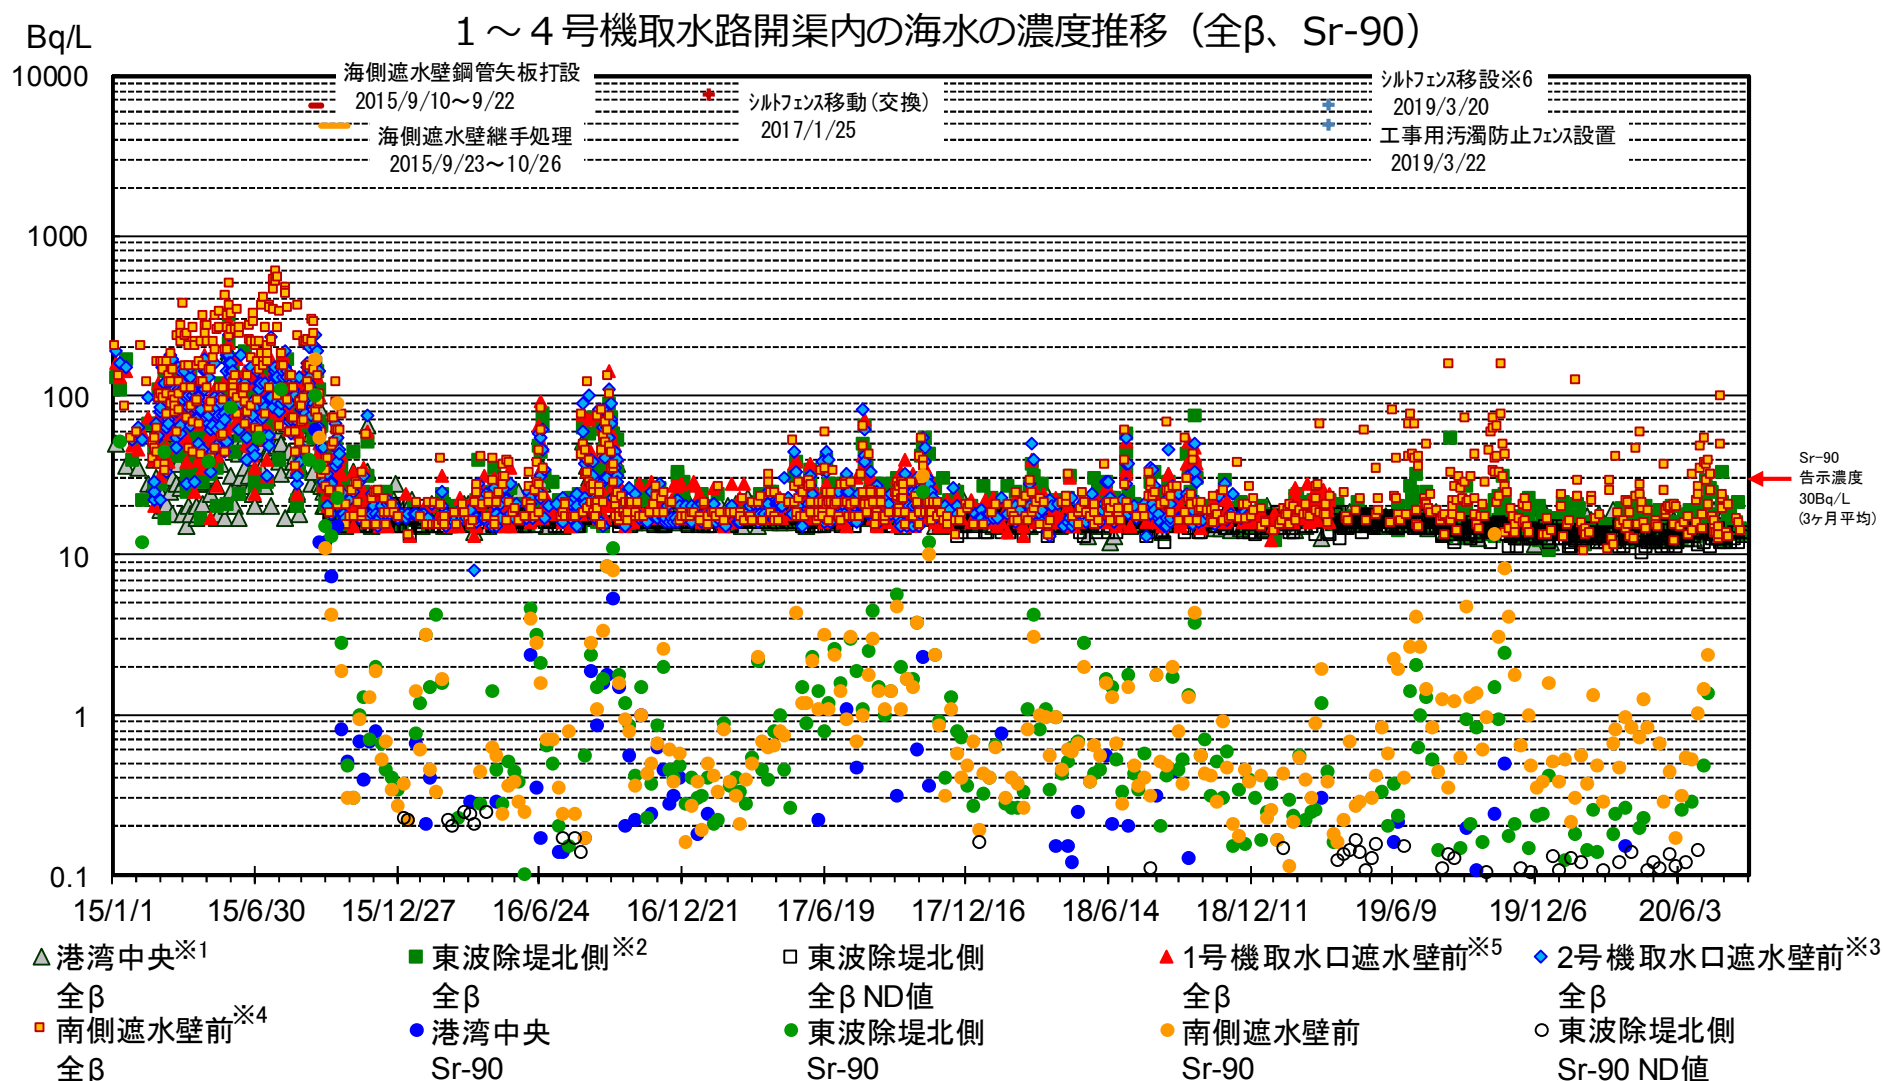
- 告示濃度未満で推移しているが、降雨時にCs-137濃度、Sr-90濃度の上昇が見られる。
- 海側遮水壁鋼管矢板打設・継手処理の完了後、濃度の低下が見られる。
- メガフロート関連工事によりシルトフェンスを開渠中央へ移設した2019.3.20以降、Cs-137濃度について、南側遮水壁前が高め、東波除堤北側が低めで推移している。

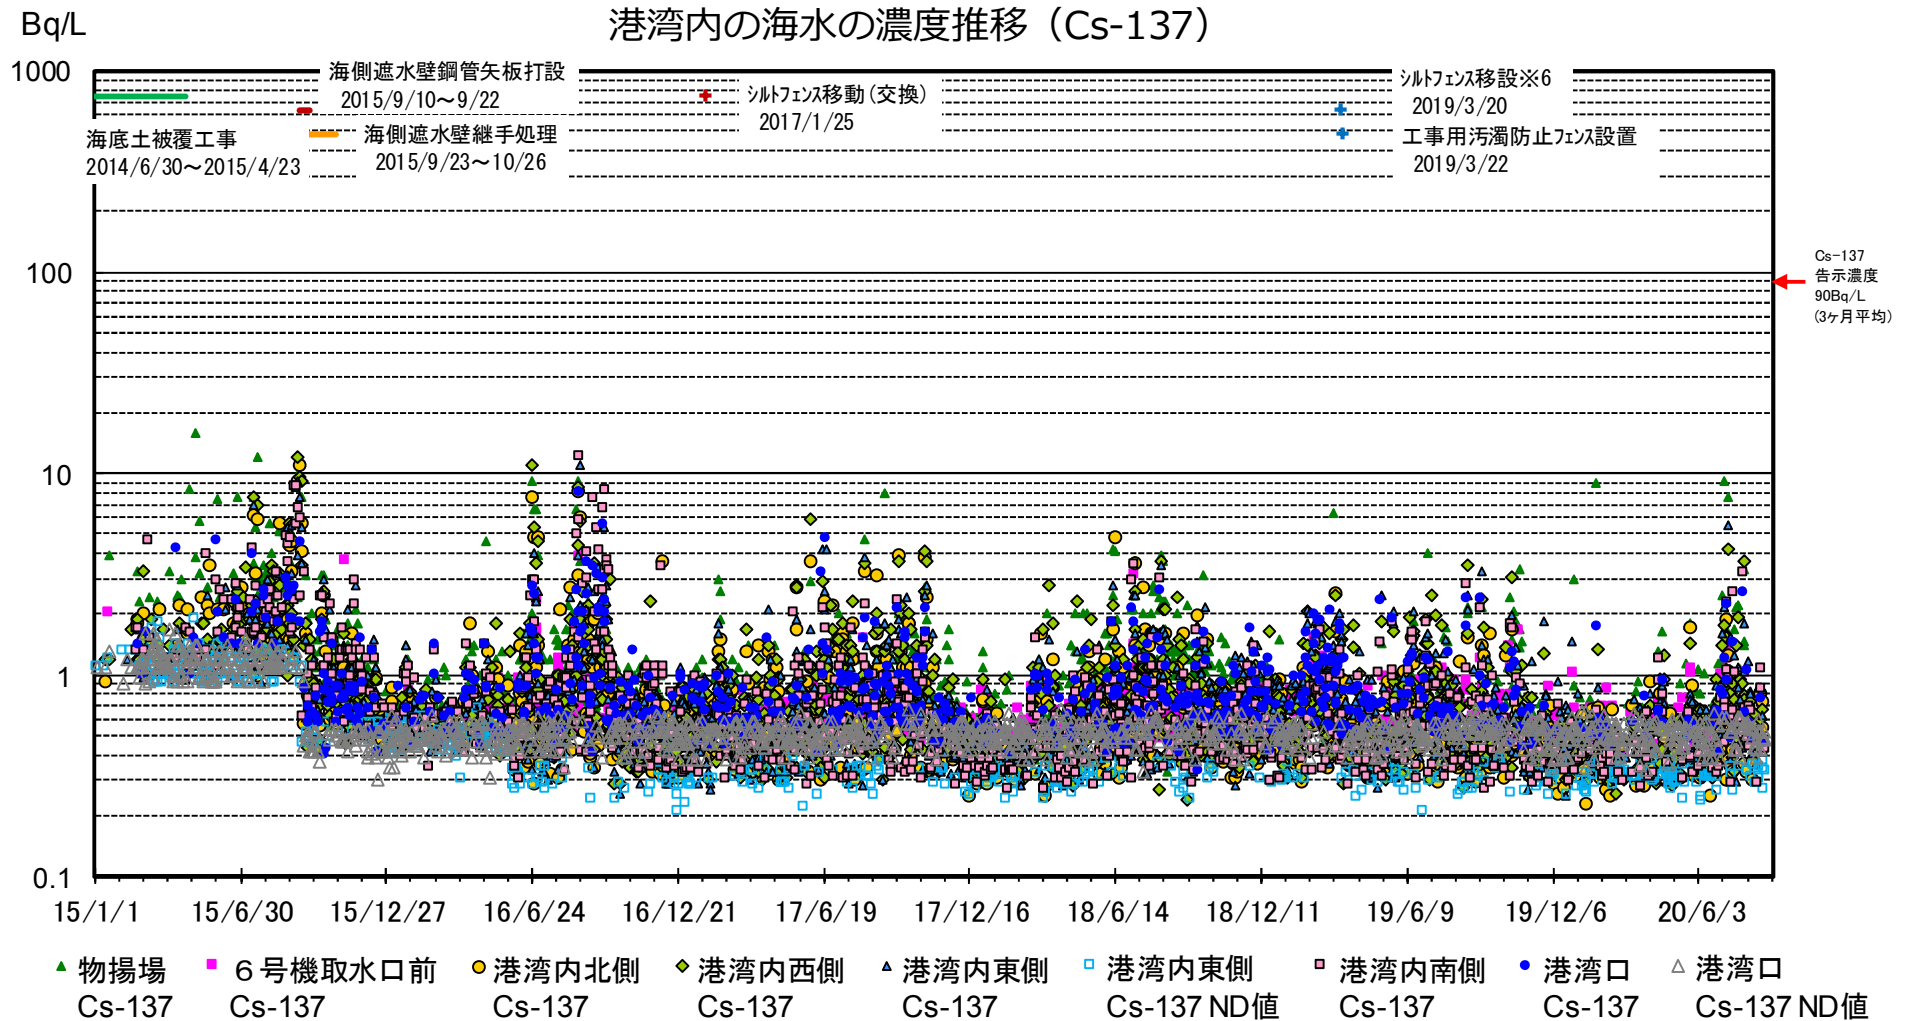
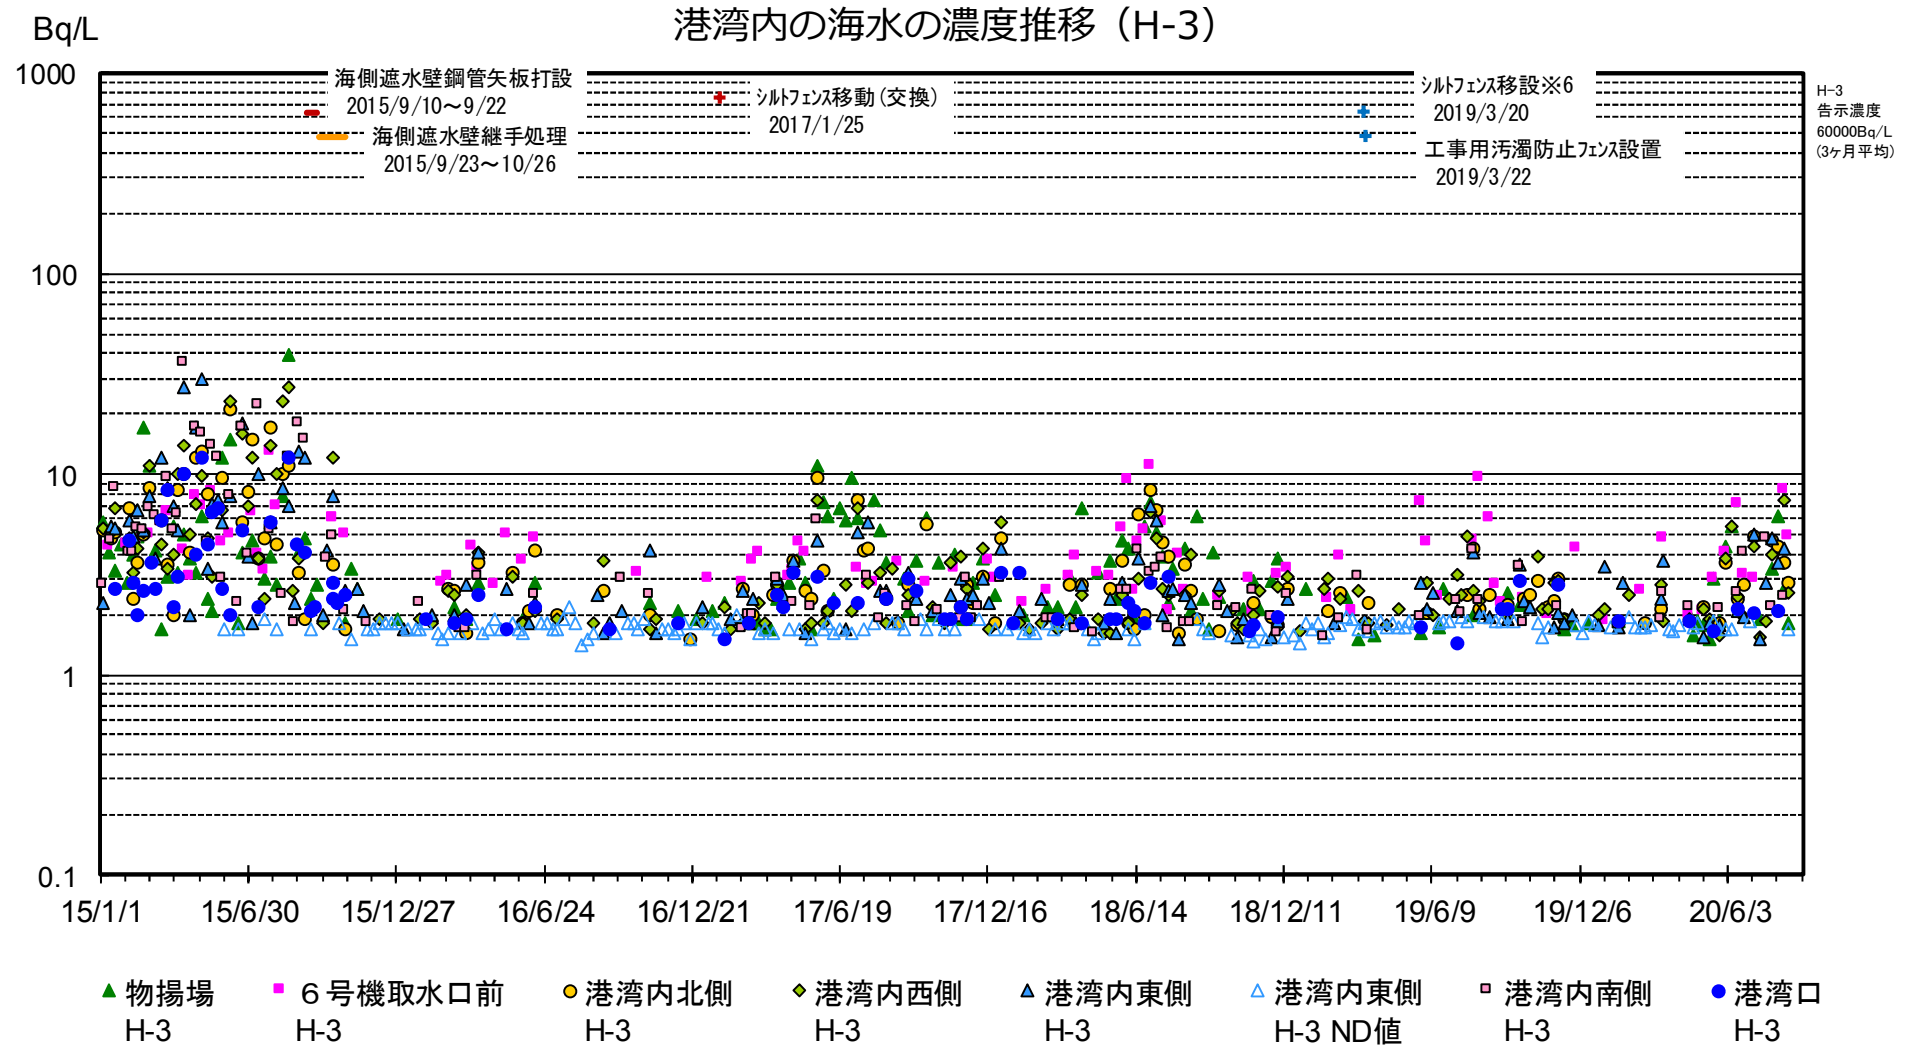
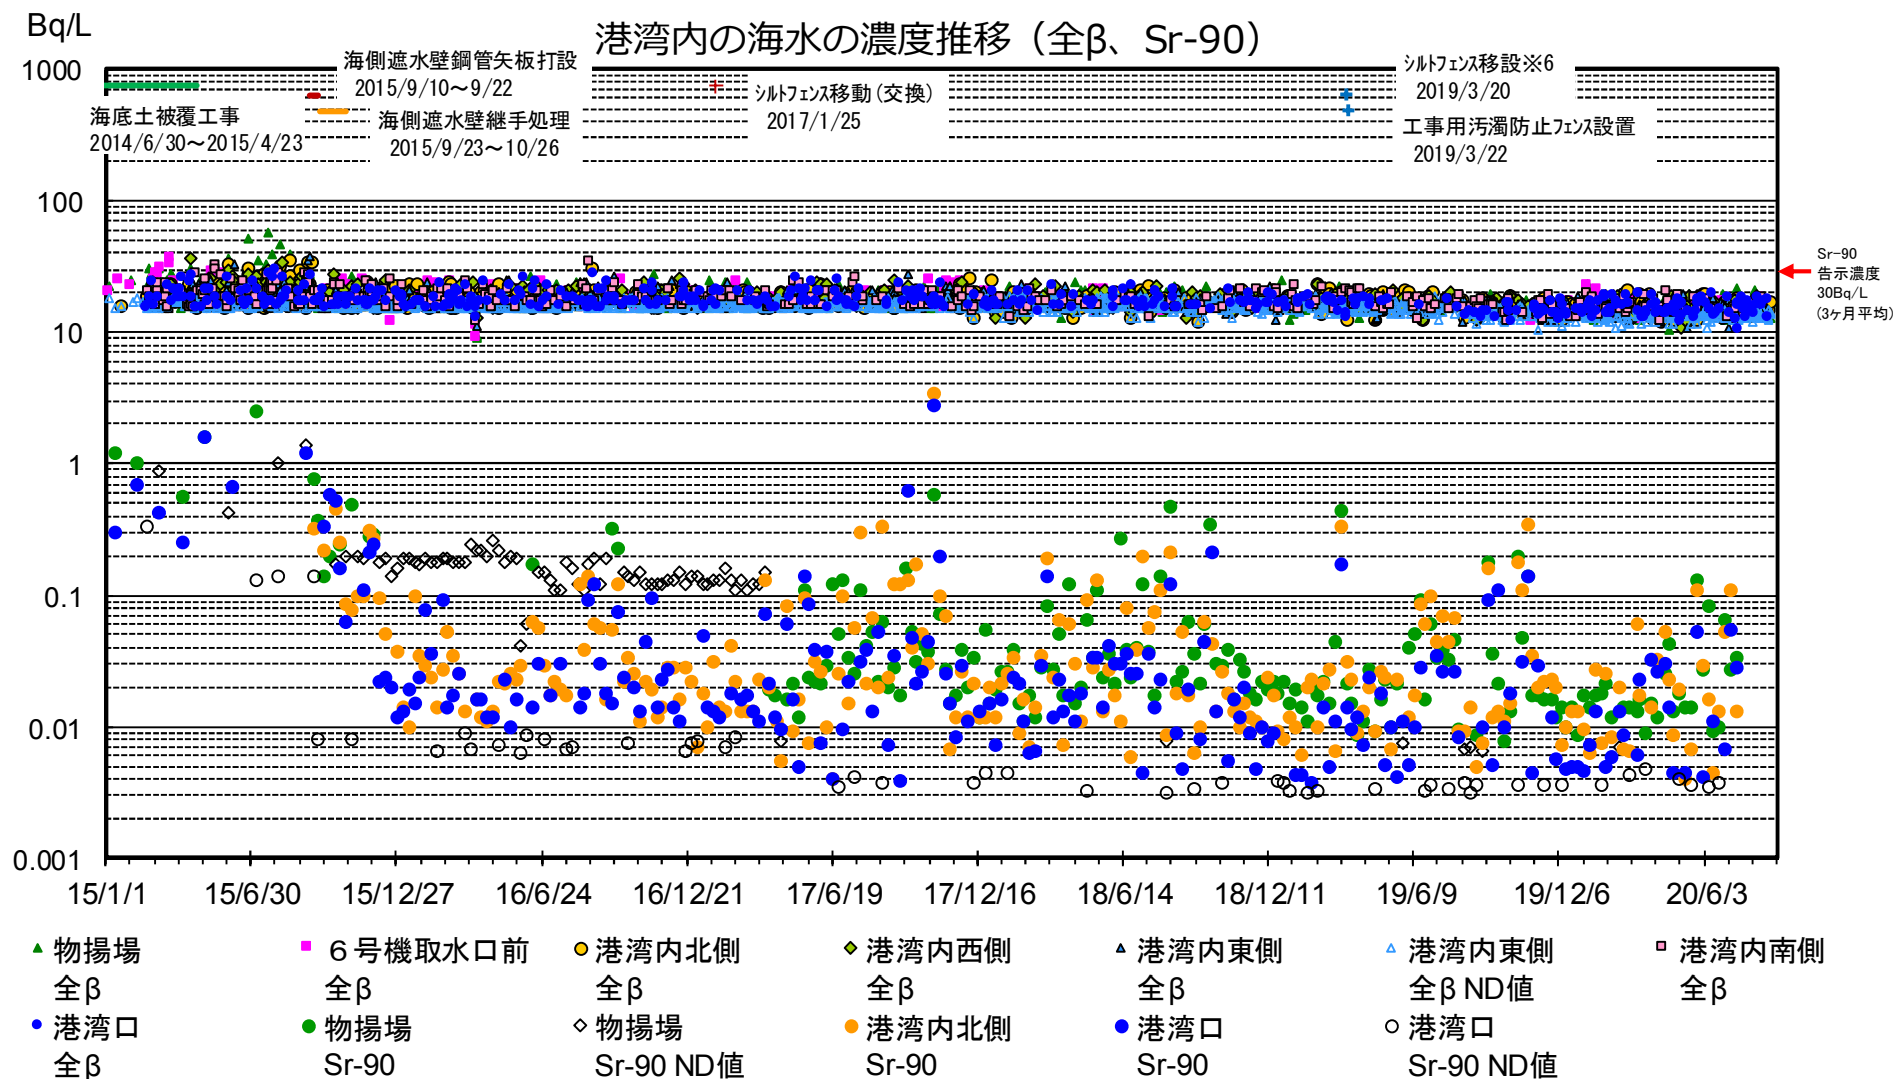
- 告示濃度未満で推移しているが、降雨時にCs-137濃度、Sr-90濃度の上昇が見られる。
- 1 ～ 4 号機取水路開渠内エリアより低いレベルとなっている。
- 海側遮水壁鋼管矢板打設・継手処理の完了後、濃度の低下が見られる。
