# タービン建屋東側における 地下水及び海水中の放射性物質濃度の状況について

2020/8/27

東京電力ホールディングス株式会社

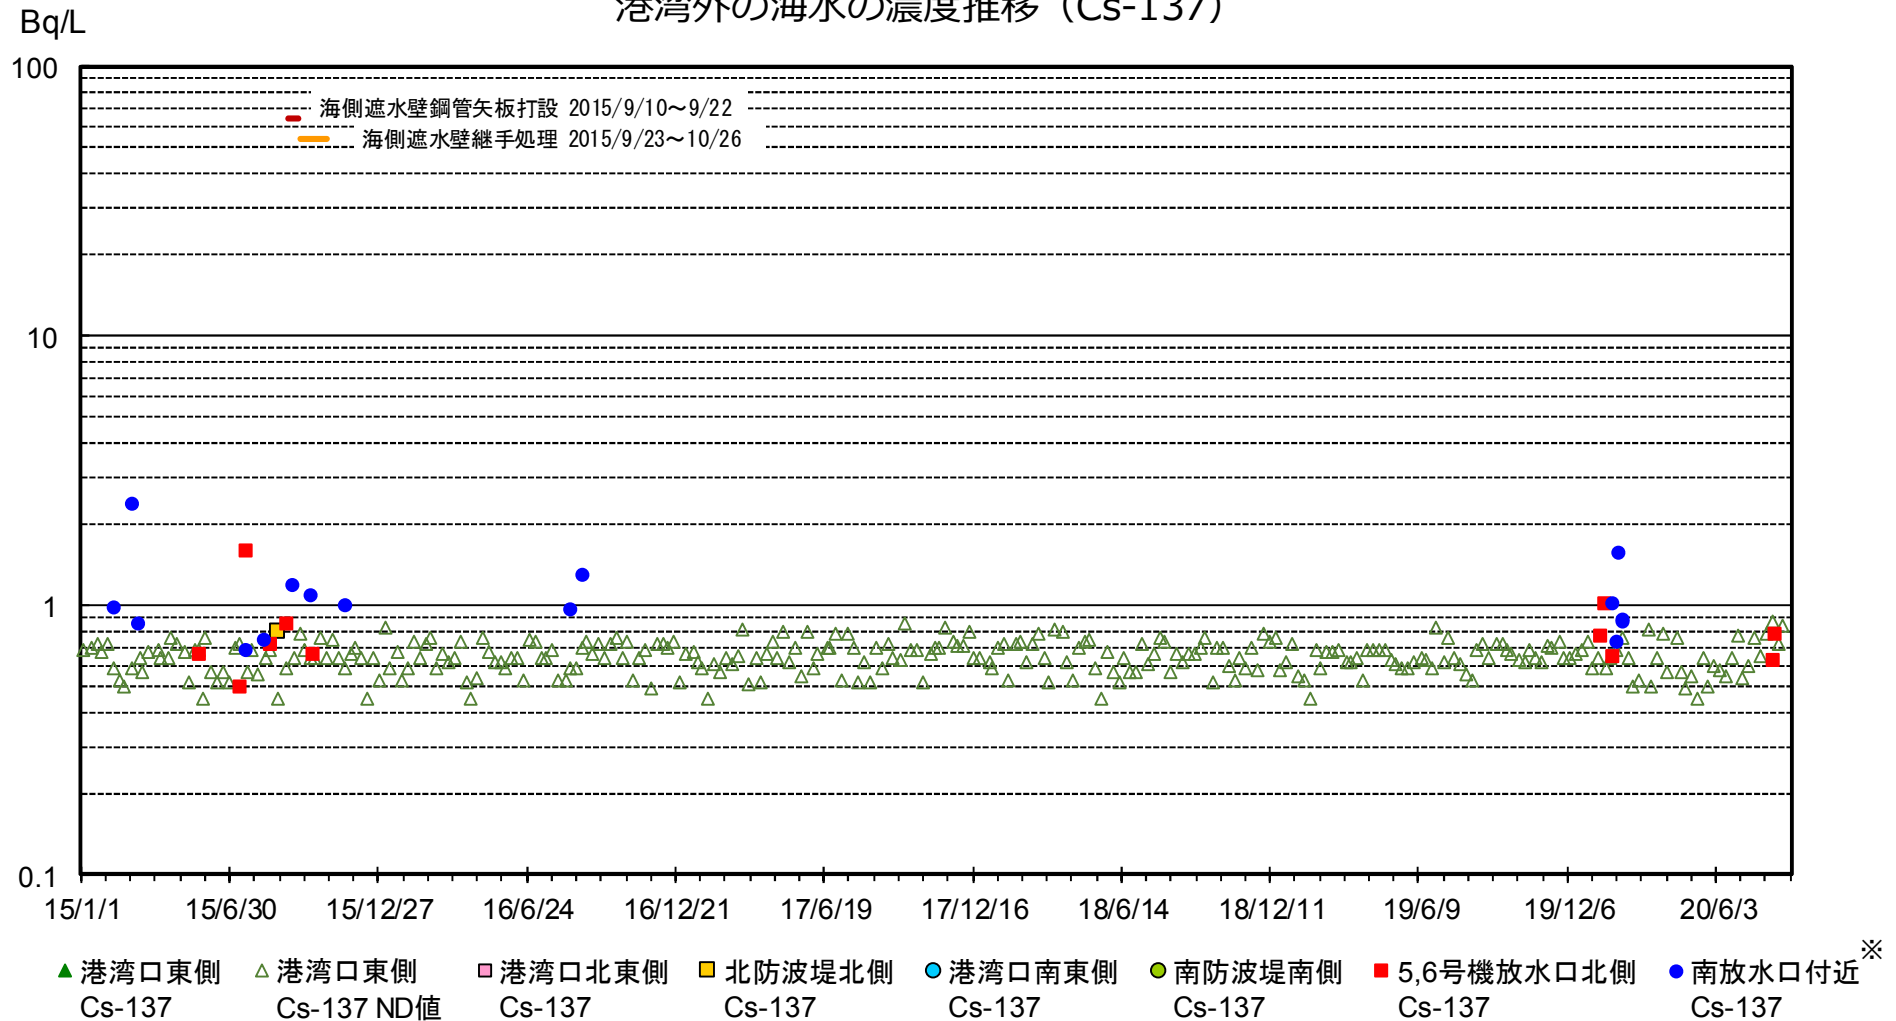
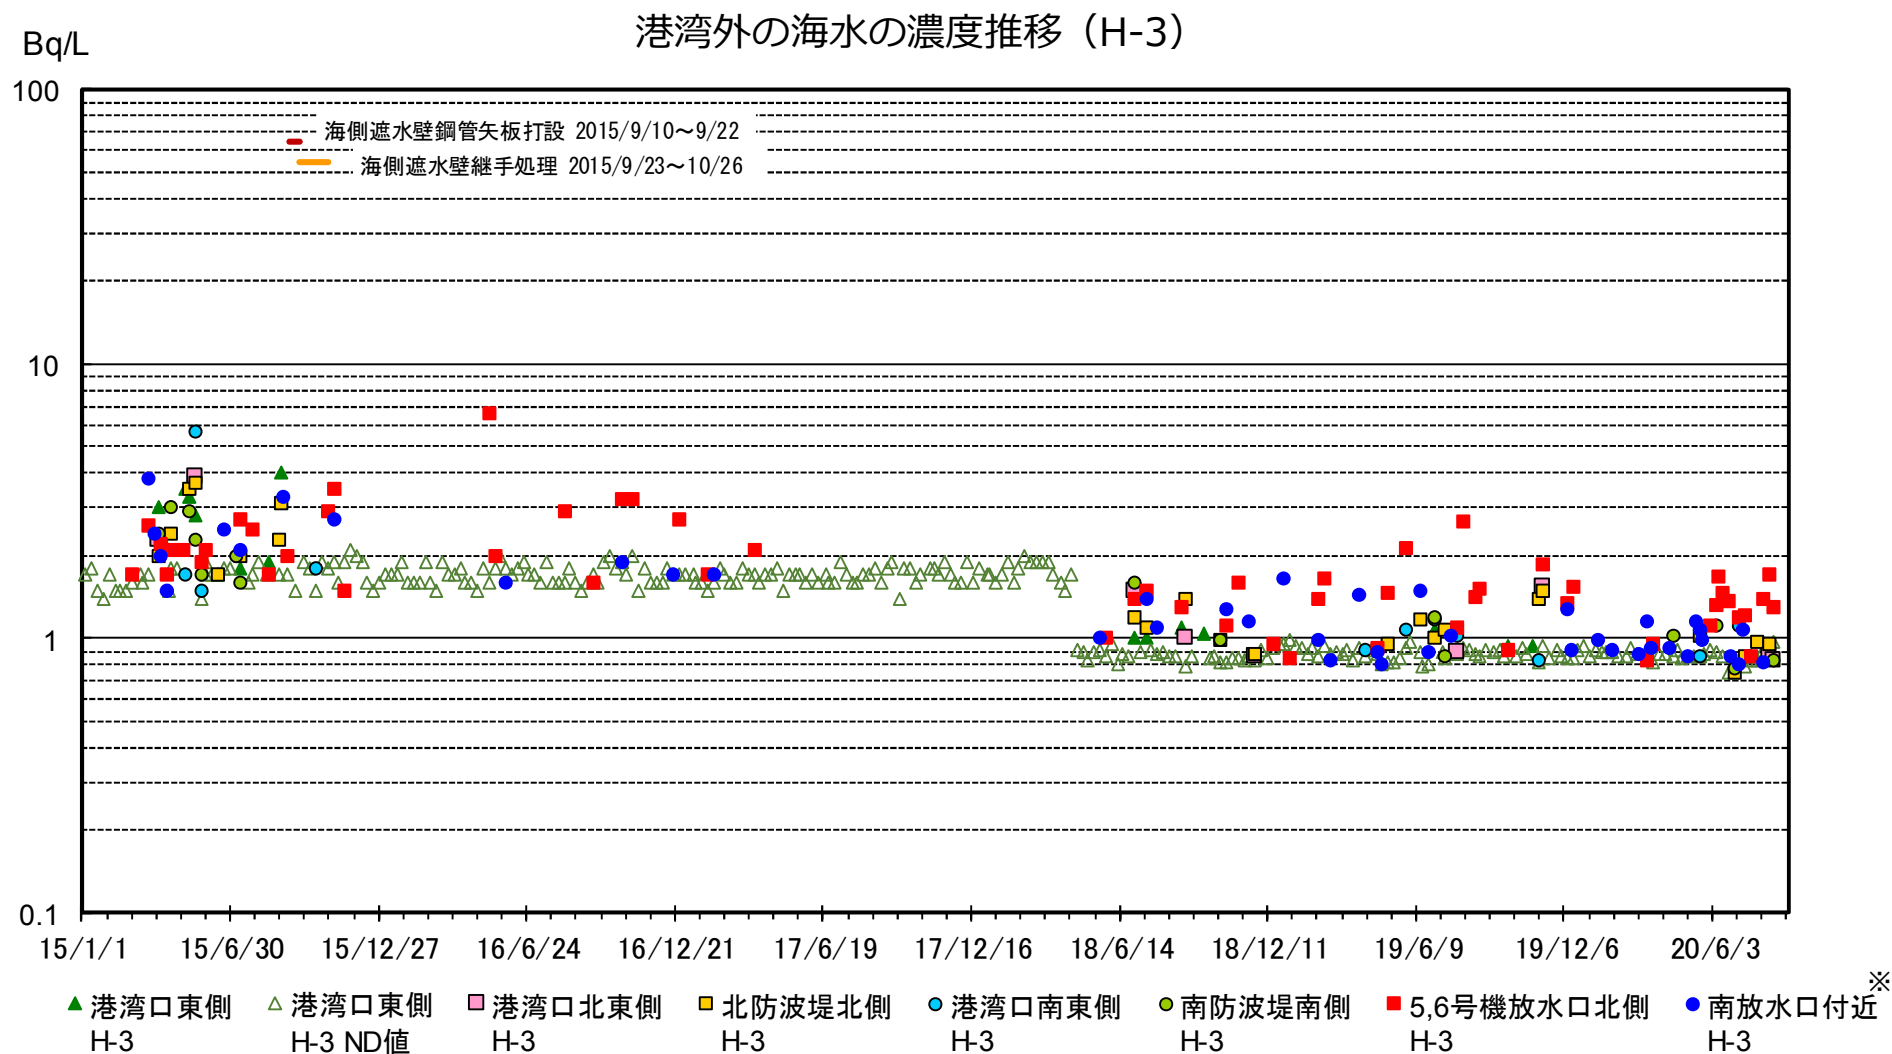
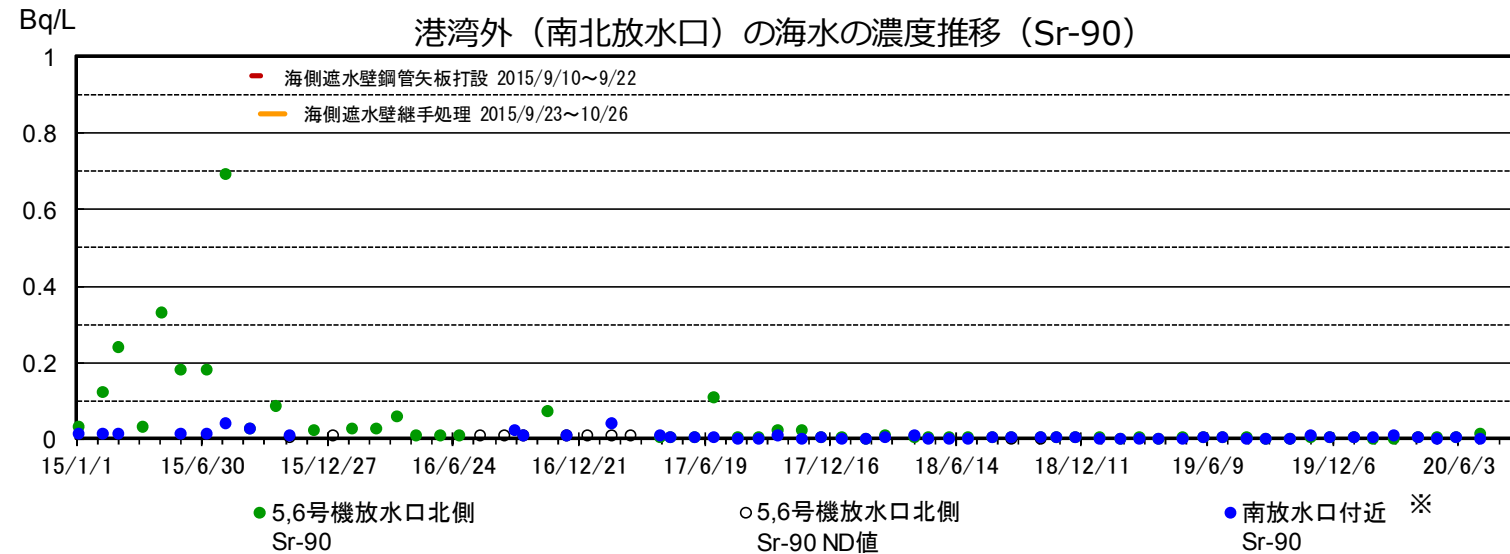
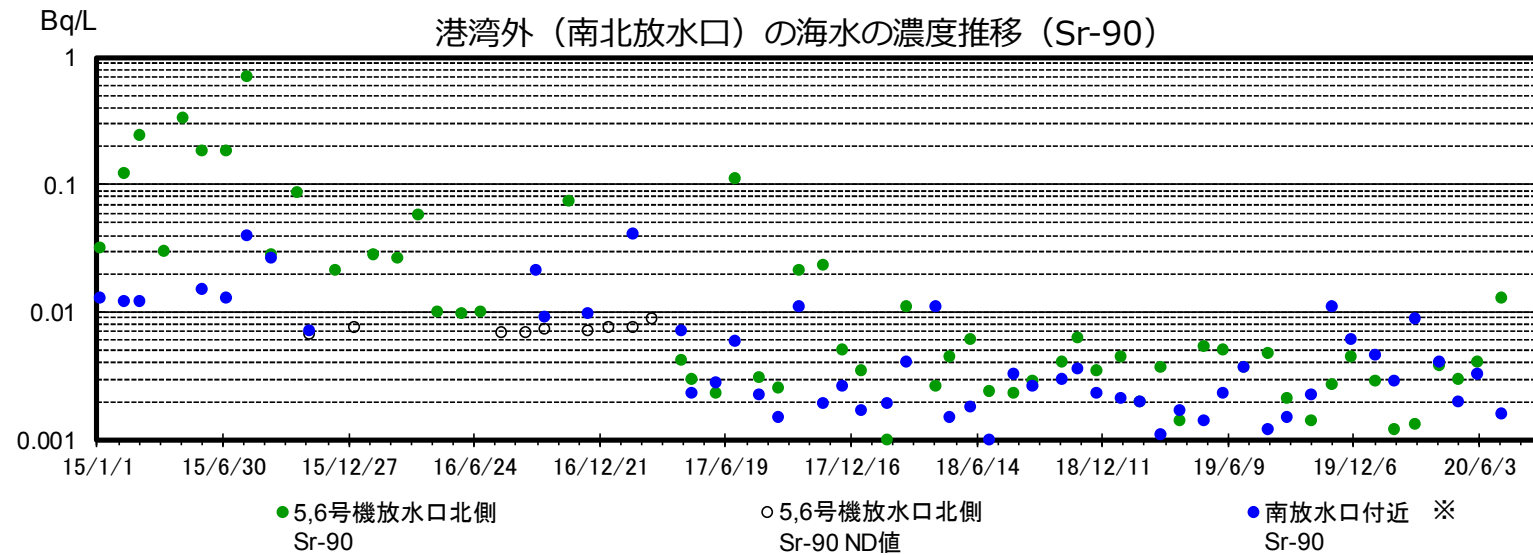
- 海側遮水壁鋼管矢板打設・継手処理の完了後、Cs-137濃度、Sr-90濃度の低下が見られ、低い濃度で推移していて変化は見られていない。
