廃止措置等に向けた進捗状況: 使用済み燃料プールからの燃料取り出し作業

廃止措置等に向けた進捗状況: 敷地内の環境改善等の作業

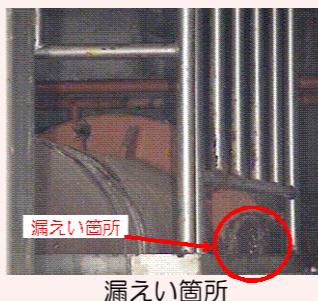
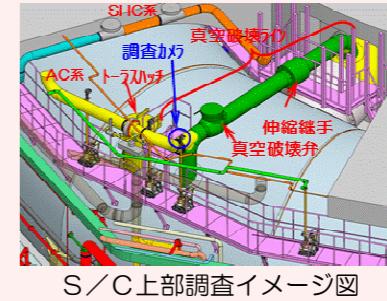
S/C上部調査イメージ図

1号機S/C上部の漏えい箇所を2014年5月27日より調査し、上部にある配管の内1本の伸縮継手カバーより漏えいを確認。他の箇所からの漏えいは確認されず。今後、格納容器の止水・補修に向けて、具体的な方法を検討していく。

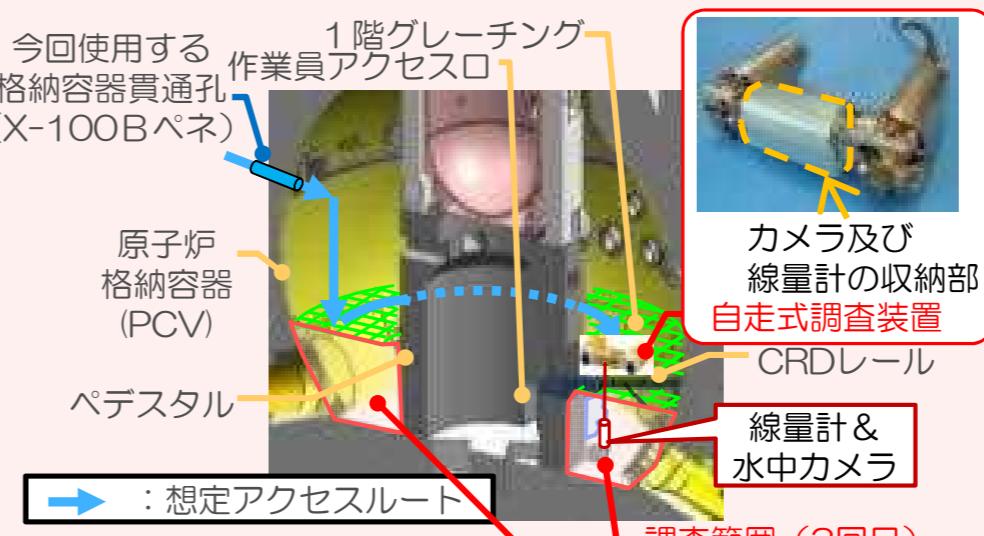
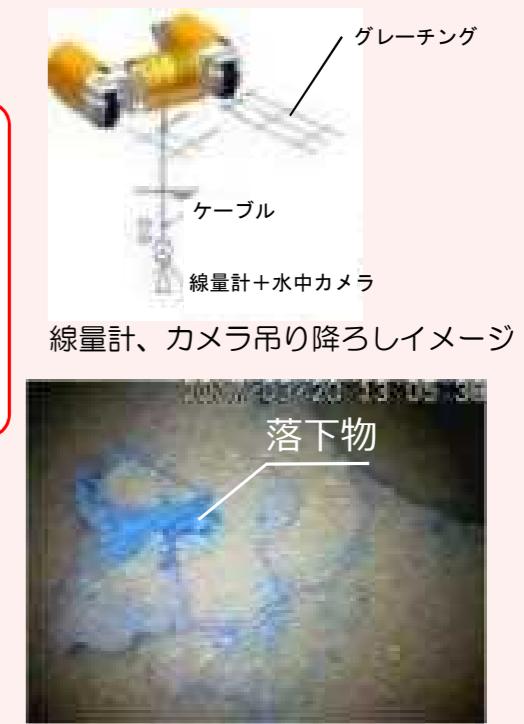
格納容器内調査イメージ

- 2015年4月に、狭隘なアクセスロ(内径φ100mm)から格納容器内に進入し、格納容器1階内部の映像、空間線量等の情報を取得。
- 2017年3月、ペデスター外地下階へのデブリの広がりを調査するため、自走式調査装置を用いた調査を実施し、PCV底部の状況を初めて撮影。得られた画像データと線量データを元に、PCV内部の状況を継続検討していく。

最下点近傍の画像

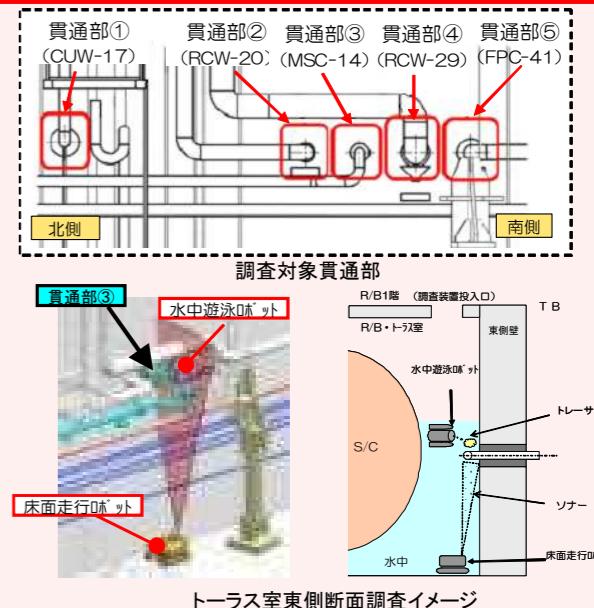
- 2014年7月にトーラス室壁面調査装置（水中遊泳ロボット、床面走行ロボット）を用いて、トーラス室壁面の（東壁面北側）を対象に調査。
- 東側壁面配管貫通部（5箇所）の「状況確認」と「流れの有無」を確認する。
- 水中壁面調査装置（水中遊泳ロボット及び床面走行ロボット）により貫通部の状況確認ができるこを実証。
- 貫通部①～⑤について、カメラにより、散布したトレーサ^(※5)を確認した結果、貫通部周辺での流れは確認されず。（水中遊泳ロボット）
- 貫通部③について、ソナーによる確認の結果、貫通部周辺での流れは確認されず。（床面走行ロボット）

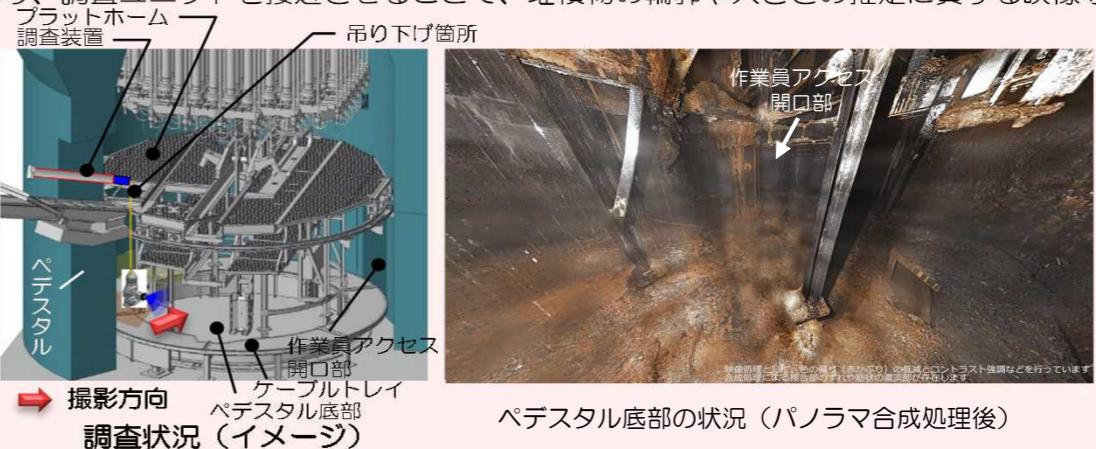
- 2017年1月26日、30日に格納容器貫通部からカメラを挿入し、ロボットが走行するCRD交換用レールの状況を確認。2月9日に自走式調査装置アクセスルート上の堆積物除去を実施し、2月16日に自走式調査装置を用いた格納容器内部調査を実施。
- 一連の調査で、ペデスタル内のグレーチングの脱落や変形、ペデスタル内に多くの堆積物があることを確認。
- 2018年1月19日に、吊りおろし機構を有する調査装置を用い、ペデスタル内プラットホーム下の調査を実施し、取得した画像の分析を実施。画像分析の結果、燃料デブリを含むと思われる堆積物がペデスタル底部に堆積している状況を確認。堆積物が周囲より高く堆積している箇所が複数あることから、燃料デブリの落下経路が複数存在していると推定。また、得られた映像に対しパノラマ合成を実施し、見やすく合成処理を行った。
- 2019年2月13日にペデスタル底部及びプラットホーム上の堆積物への接触調査を実施し、小石状の堆積物を把持して動かすこと、把持できない硬い岩状の堆積物が存在する可能性があることを確認。
- また、前回より、調査ユニットを接近させることで、堆積物の輪郭や大きさの推定に資する映像等を取得。

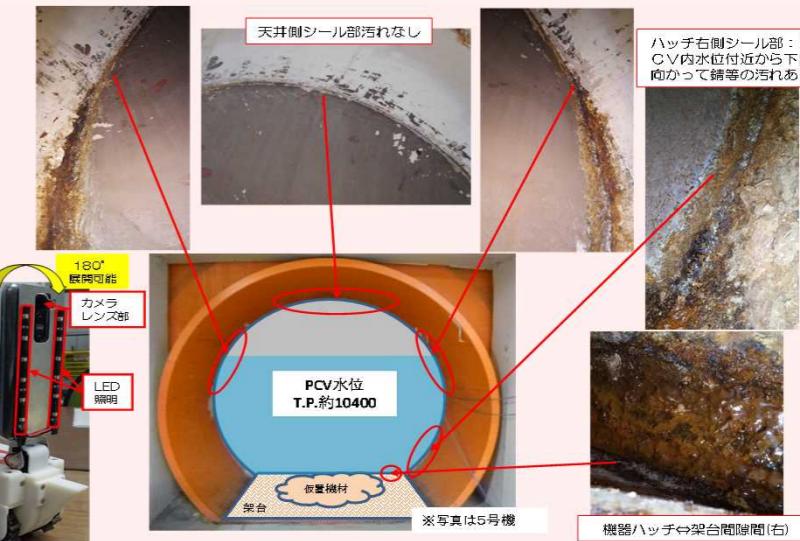
・燃料デブリ取り出しに向けた原子炉格納容器調査の一環として、3号機原子炉格納容器(PCV)機器ハッチの周辺について、2015年11月26日に小型調査装置を用いて詳細調査を実施。

・格納容器内水位より下部にあたる機器ハッチ周辺にて、錆などの汚れが確認されたため、シール部からにじみ程度の漏えいの可能性が考えられる。

同様のシール構造である他の格納容器貫通部も含め、調査・補修方法を検討する。

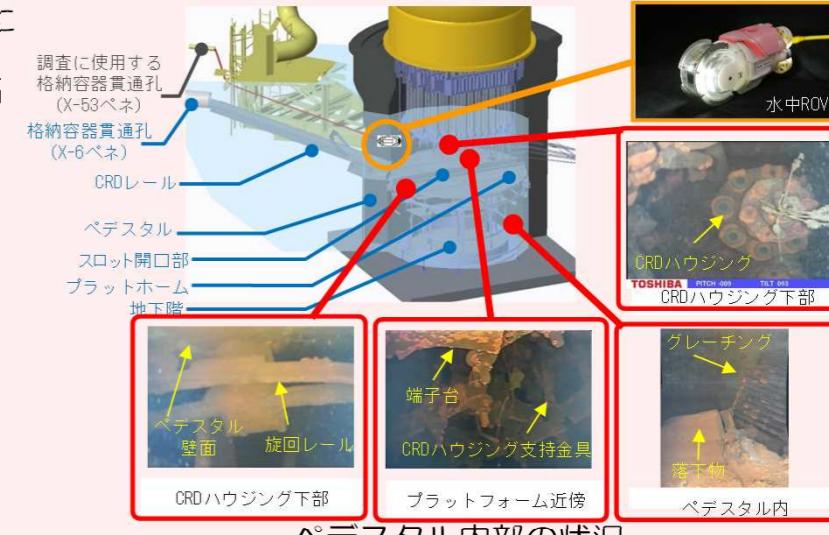
- PCV内部調査用に予定しているX-53ペネ^(※4)の水没確認を遠隔超音波探傷装置を用いて調査を実施し、水没していないことを確認(2014年10月22日～24日)。
- PCV内を確認するため、2015年10月20日、22日にX-53ペネから格納容器内部へ調査装置を入れ、映像、線量、温度の情報を取得、内部の滞留水を採取。格納容器内の構造物・壁面に損傷は確認されず、水位は推定値と一致しており、内部の線量は他の号機に比べて低いことを確認。
- 2017年7月に、水中ROV(水中遊泳式遠隔調査装置)を用いて、ペデスタル内の調査を実施。
- 調査で得られた画像データの分析を行い、複数の構造物の損傷や炉内構造物と推定される構造物を確認。
- また、調査で得られた映像による3次元復元を実施。復元により、旋回式のプラットホームがレール上から外れ一部が堆積物に埋まっている状況等、構造物の相対的な位置を視覚的に把握することが出来た。
