# 3号機廃棄物地下貯蔵建屋 CUW廃樹脂貯蔵タンク接続配管からの 漏えいについて

2020年9月24日

東京電力ホールディングス株式会社

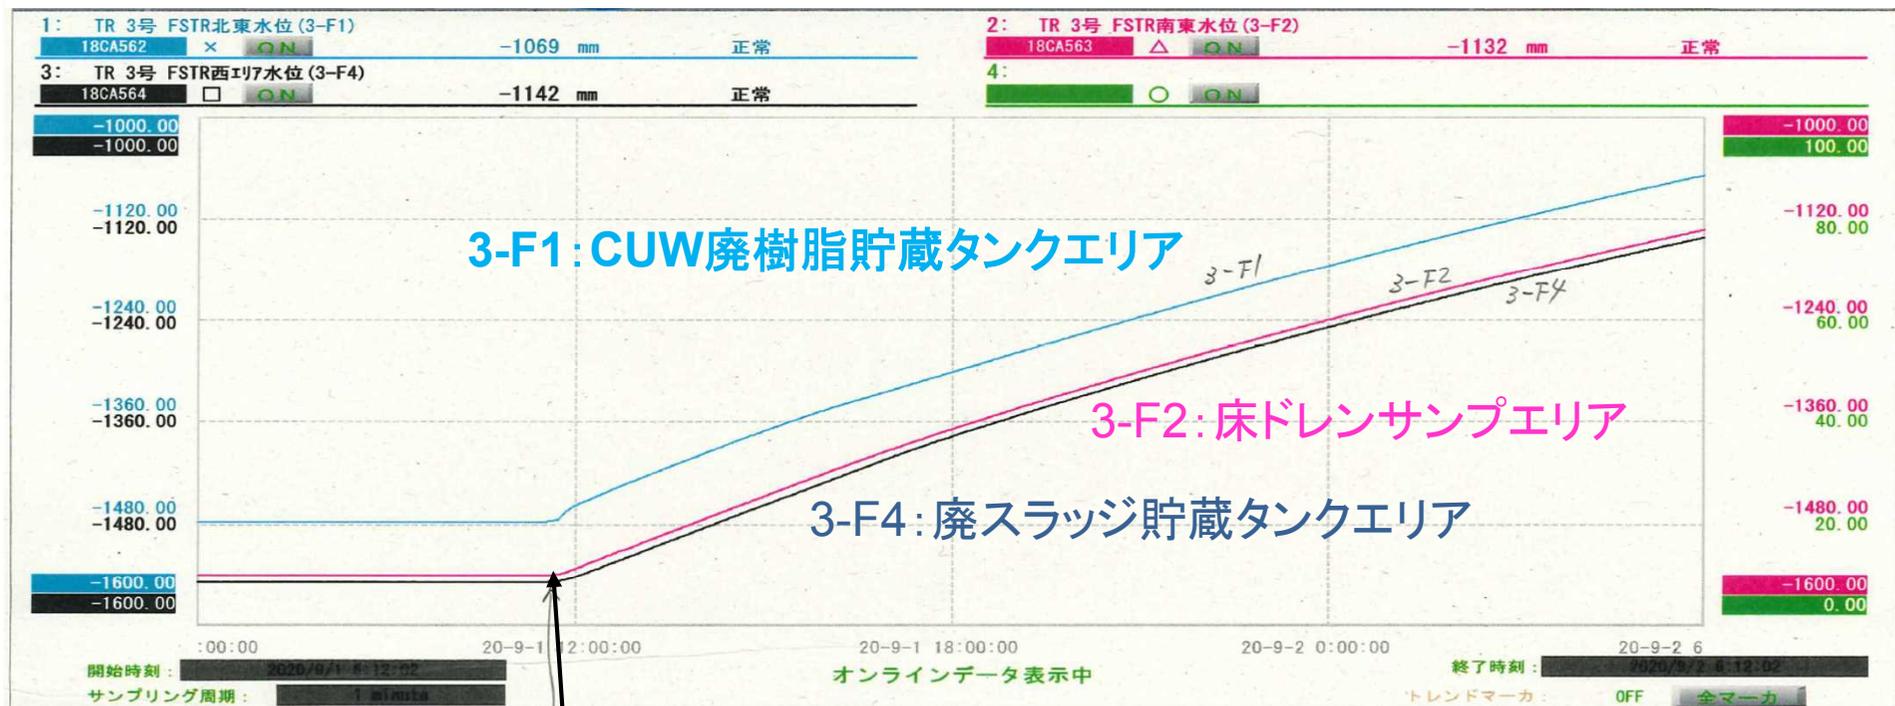
- 2020年9月1日 3号機廃棄物地下貯蔵建屋（以下：当該FSTR建屋）地下階の建屋内溜まり水の水位が上昇していることを、当社運転員が確認。
- その後の現場確認の結果、原子炉冷却材浄化系廃樹脂貯蔵タンク（以下：CUW廃樹脂貯蔵タンク※）に接続する配管から廃液が漏えいしていることを確認（漏えい水の採取も実施）。
- 漏えい廃液が溜まった部分は外部との連通がないこと、当該FSTR建屋周辺サブドレンの水位より十分に低いことから、漏えいした廃液は当該FSTR建屋内に留まっているものとする。また、当該FSTR建屋付近のサブドレンNo.37の放射能濃度に有意な変動がないことを確認している。

9 / 1 11:50  
水位上昇開始

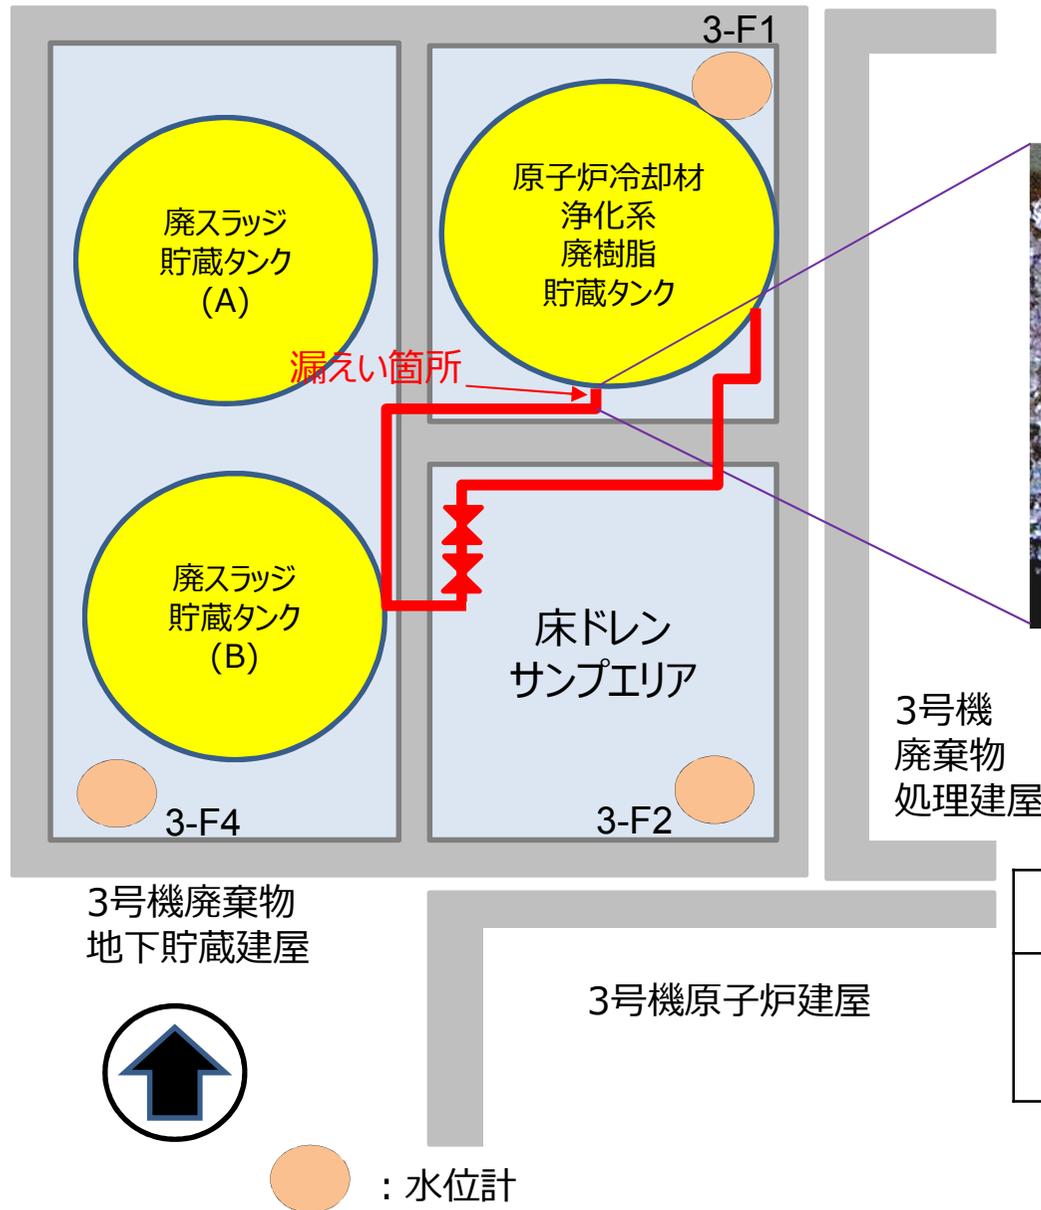
## 2. CUW廃樹脂貯蔵タンク接続配管の漏えい状況について

【漏えい箇所】  
漏えい量：約80m<sup>3</sup>

2020年9月1日採取			Bq/L
Cs-134	Cs-137	Co-60	全β
検出限界未満 ( $< 2.6 \times 10^2$ )	$9.9 \times 10^4$	$6.7 \times 10^4$	$1.8 \times 10^5$
