1号機PCV内部調査にかかる 干渉物切斷作業の状況

2020年9月24日

東京電力ホールディングス株式会社

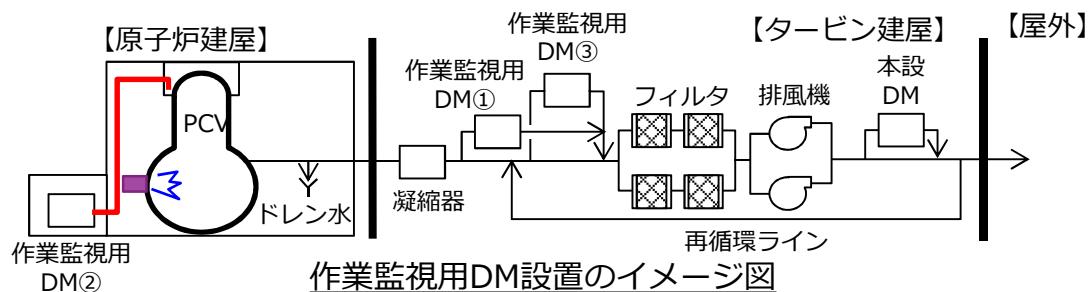
- PCV内部調査装置投入に向けた作業を2019年4月8日より着手しており、外扉の切削完了後、2019年6月4日にX-2ペネ内扉に、AWJ^{※1}にて孔（孔径約0.21m）を開ける作業中、PCV内のダスト濃度上昇を早期検知するためのダストモニタ（下記図の作業監視用DM①）の値が作業管理値($1.7 \times 10^{-2} \text{Bq/cm}^3$)^{※2}に達したことを確認

※作業監視用DM①の下流側にダストを除去するフィルタがあり、フィルタの下流のダストモニタ（下記図の本設DM）には有意な変動はなく、環境への影響はないことを確認
- その後、ダストモニタを増設し、ダスト濃度の監視を充実・継続しつつ、切削量を制限した上で、作業を実施し、内扉の切削が完了（2019年7月～2020年4月22日）
- 8月25日にグレーチング切断作業が完了
- 8月26日にグレーチング下部鋼材切断作業準備中に、PCV圧力の低下傾向を確認し中断。
- 9月4日にグレーチング下部鋼材切断作業を開始するためAWJ装置を起動させたところ、研磨材供給部の不具合が確認されたため作業を中断中。不具合の対策後に切断作業を再開予定。

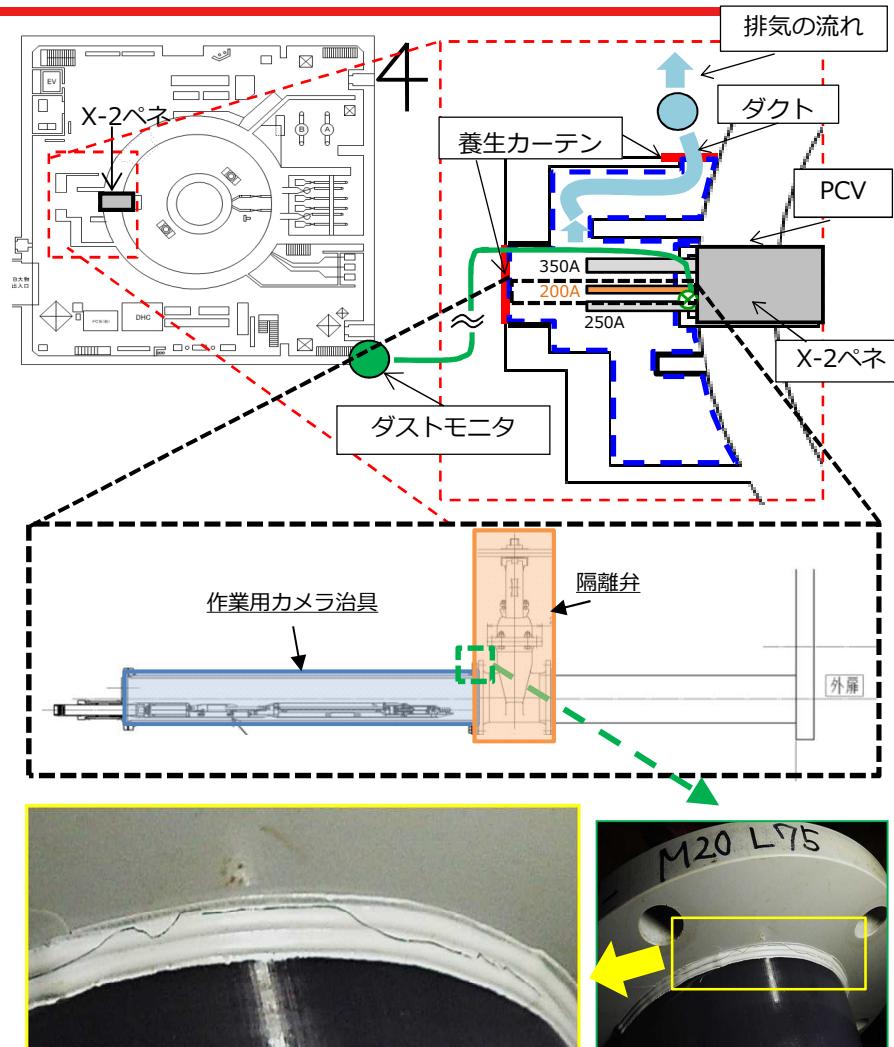
- 8/26に作業用カメラ治具を設置し、隔離弁を開操作したところ、PCV圧力の低下傾向を確認※1したため、作業中断し隔離弁を閉操作することでPCV圧力が復帰
- 作業エリアに設置したダストモニタの値について、作業前後で変化がないことを確認※2
- 漏えい箇所を調査した結果、当該治具のフランジ付け根部に割れを確認

- 4/1,2に当該治具を初めて使用。
隔離弁開操作前に加圧リーク試験を実施し異常無し
- 8/26の作業において当該治具に過大な負荷のかかる作業なし
- 前回使用後、当該治具はラックに固縛しビニール養生を行い、原子炉建屋1階に保管。
この間、他作業との干渉のため保管場所の移動やラック内の積み替えを実施。

⇒前回使用後から今回使用前までの運搬・保管時に、当該治具のフランジ付け根部に意図せず外力（他の物品と衝突等）を加えてしまい、損傷させたもの推定

フランジ付け根部の割れ

フランジ部材質：硬質塩化ビニル樹脂
付け根部溶接棒：塩化ビニル系

- 当該治具を予備品に交換
- フランジ部に保護カバーを取付（運搬・保管時）
- 隔離弁開操作前の加圧リーク試験の実施
(治具を設置の都度)

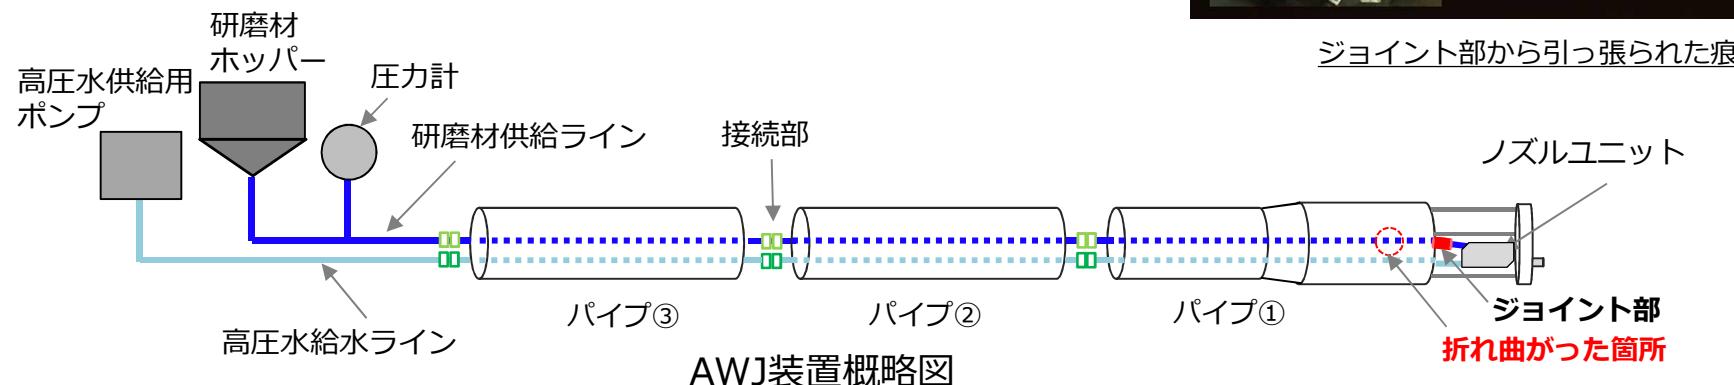
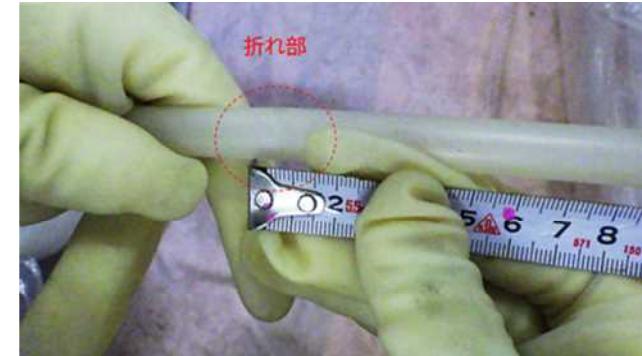
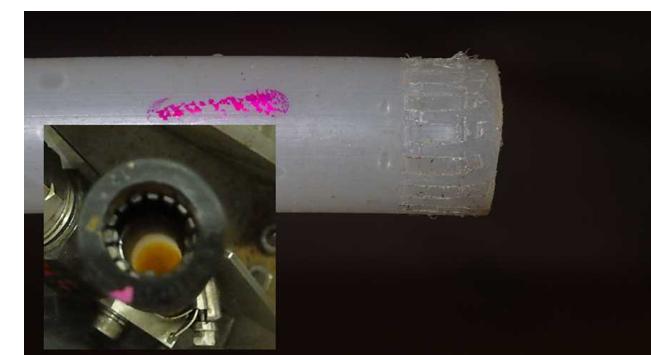
- 9/4にグレーチング下部鋼材の切断作業を開始するためAWJ装置を起動させたところ、研磨材供給ラインにおいて、研磨材供給に必要な負圧が確保できなことを確認したため、作業を中断した
- AWJ装置をPCV外へ引き抜き、調査した結果、研磨材供給用ホースがジョイント部から外れていることを確認した

- 不具合のあったホースの状態を確認したところ、1箇所に折れ曲がった痕を確認。ジョイント部は引っ張られた痕を確認

現在、事象の原因及び対策について検討中
