# タービン建屋東側における 地下水及び海水中の放射性物質濃度の状況について

2020/9/24

東京電力ホールディングス株式会社

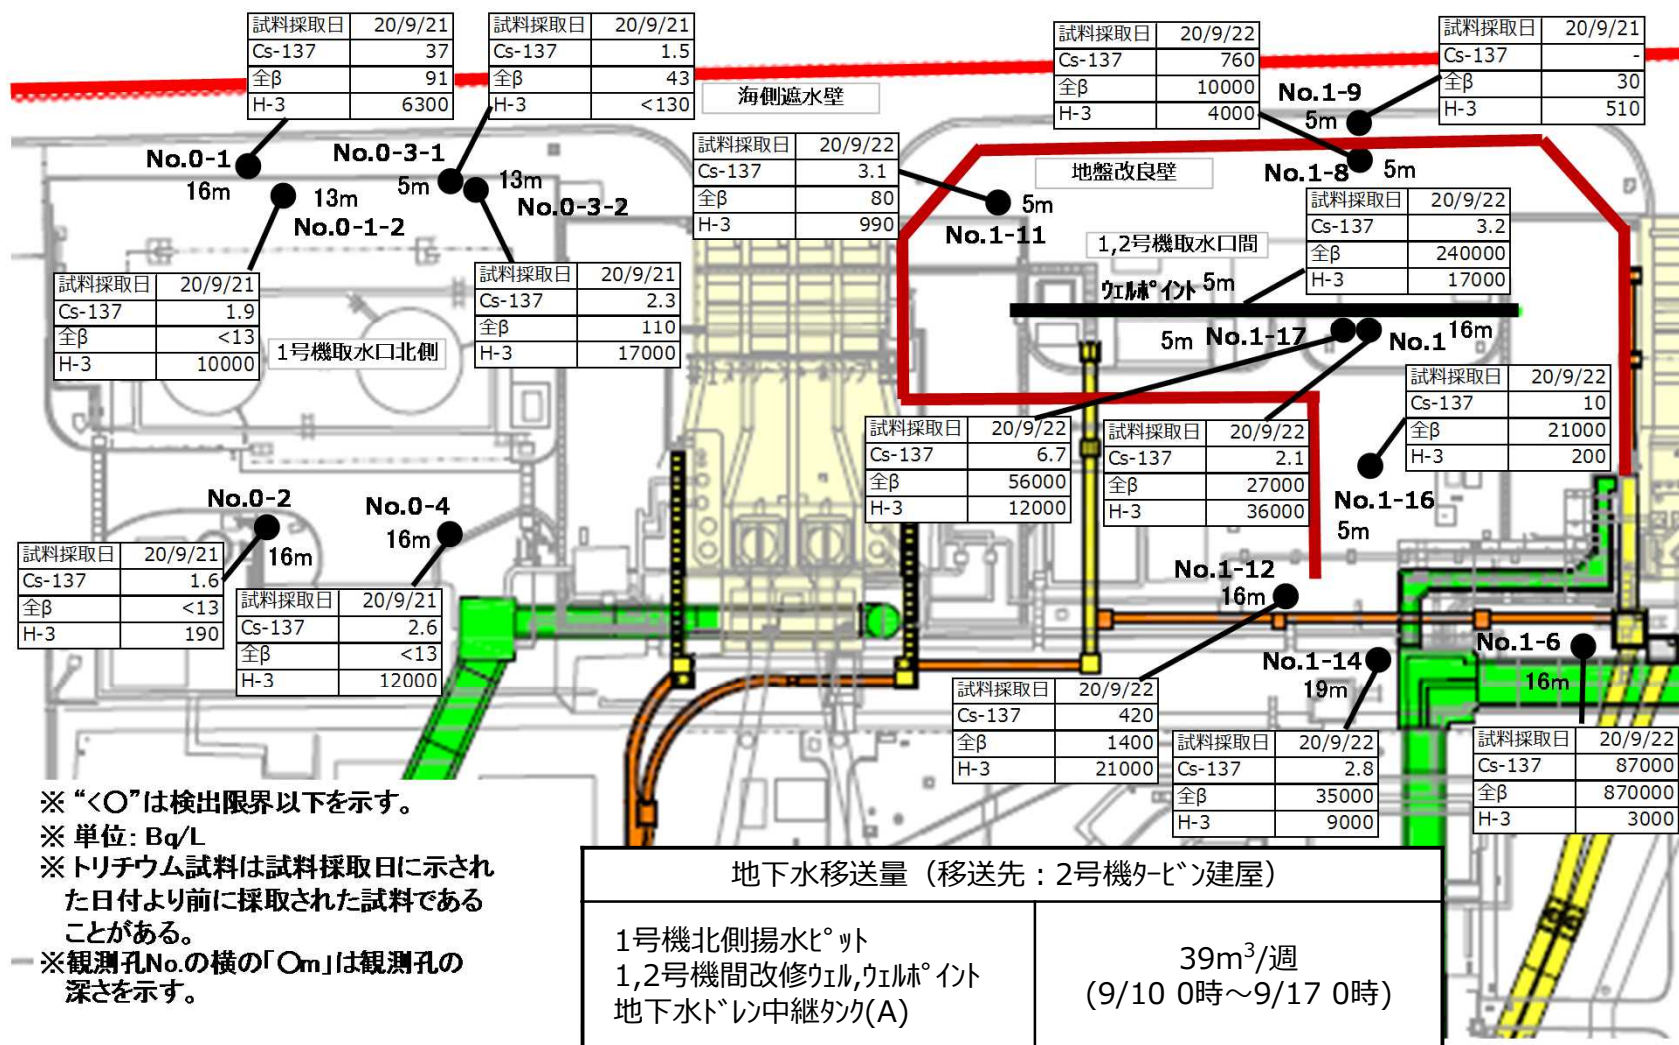
## <1号機取水口北側、1,2号機取水口間>

- H-3濃度は、全観測孔で告示濃度60000Bq/Lを下回り、横ばい又は低減傾向が継続している。
- 全ベータ濃度は、全体的に横ばいの傾向が継続していたが、4月以降に一時的な上昇が見られた。引き続き、傾向を監視していく。

- H-3濃度は、全観測孔で告示濃度60000Bq/Lを下回り、No.1-14で再度一時的な上昇が見られたが、全体としては横ばい又は低減傾向の観測孔が多い。
- 全β濃度は、全体的に横ばい又は低減傾向の観測孔が多い。

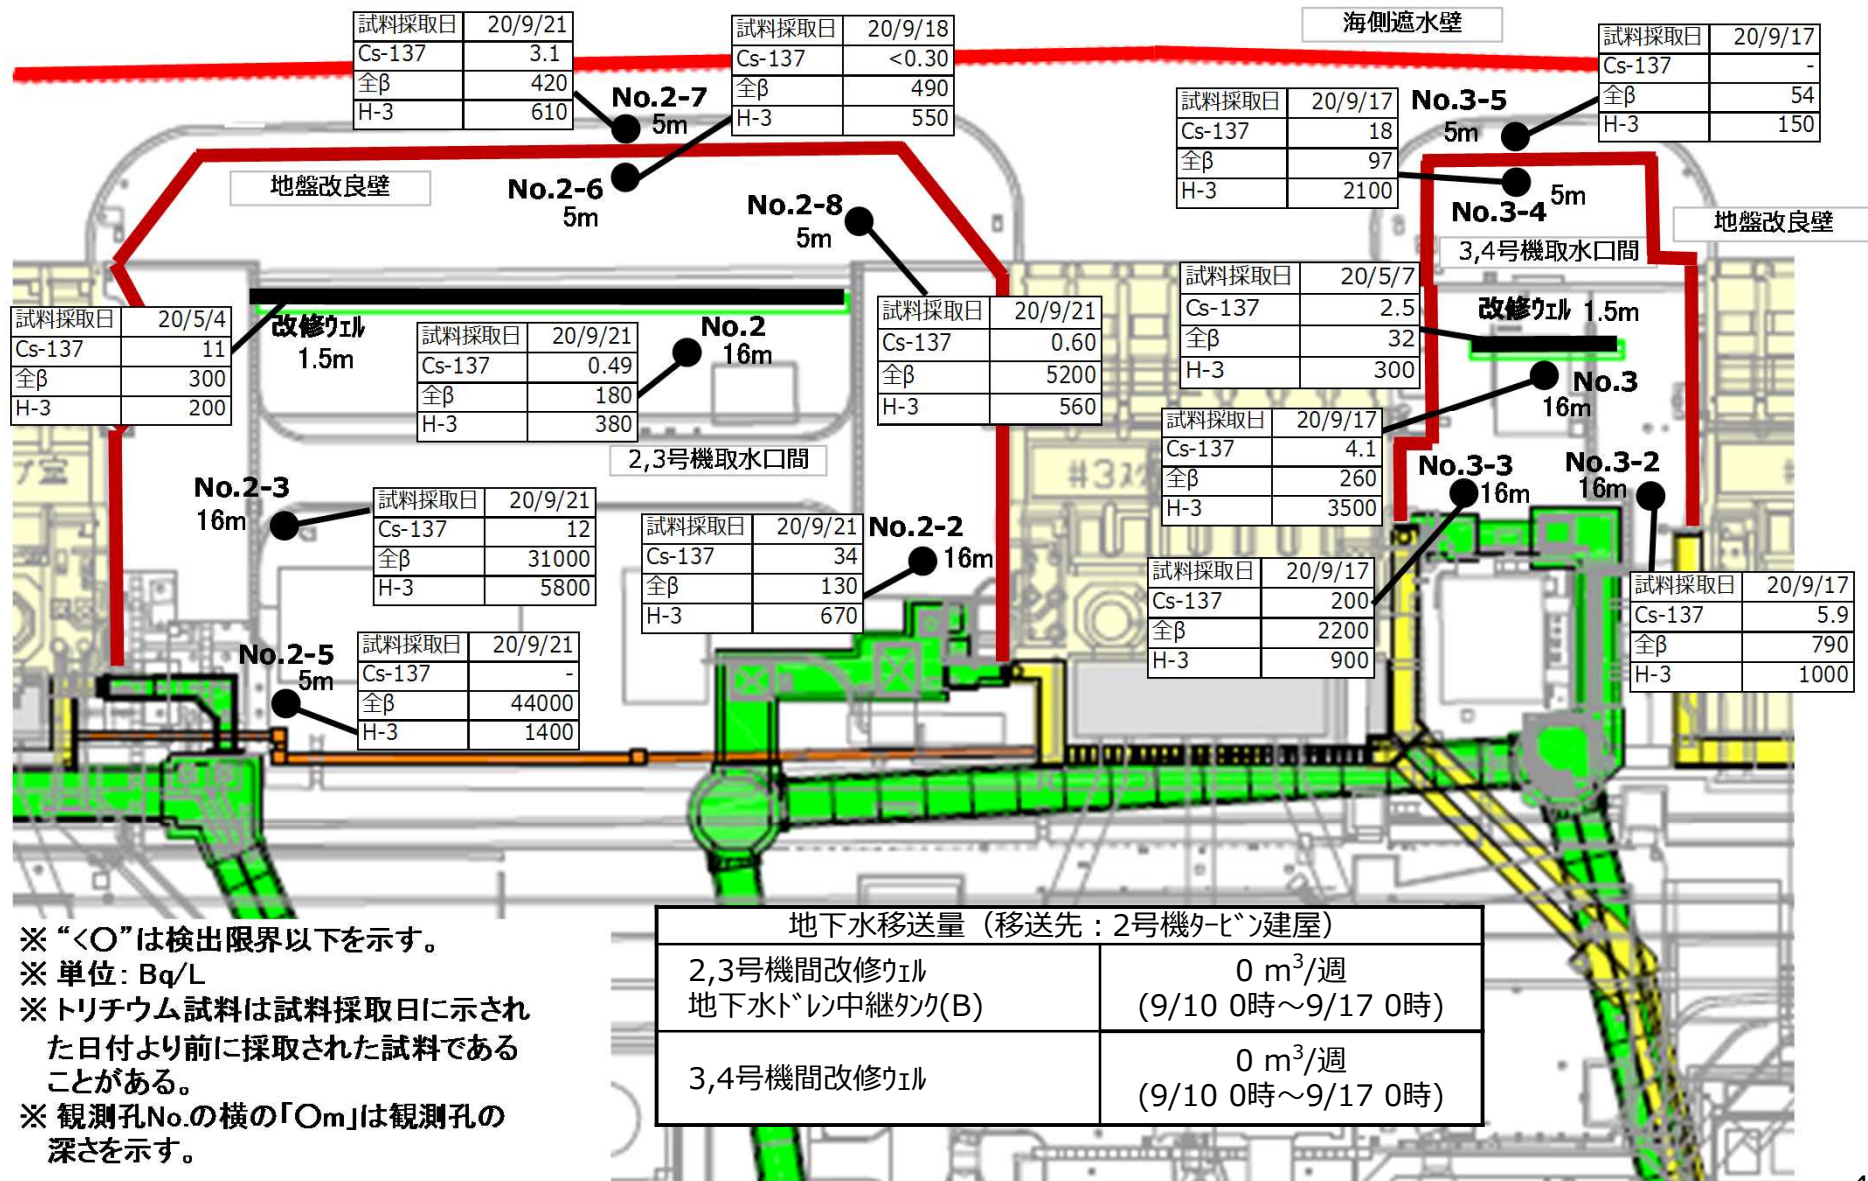
### <2,3号機取水口間、3,4号機取水口間>

- H-3濃度は、全観測孔で告示濃度60000Bq/Lを下回り、No.2-3など上下動が見られる観測孔もあるが、概ね横ばい又は低減傾向が継続している。
- 全β濃度は、最も高いNo.2-5の東側に位置するNo.2-3で上昇傾向が継続している。

- H-3濃度は、全観測孔で告示濃度60000Bq/Lを下回り、横ばい又は低減傾向が継続している。
- 全β濃度は、全体的に横ばい又は低減傾向が継続している。

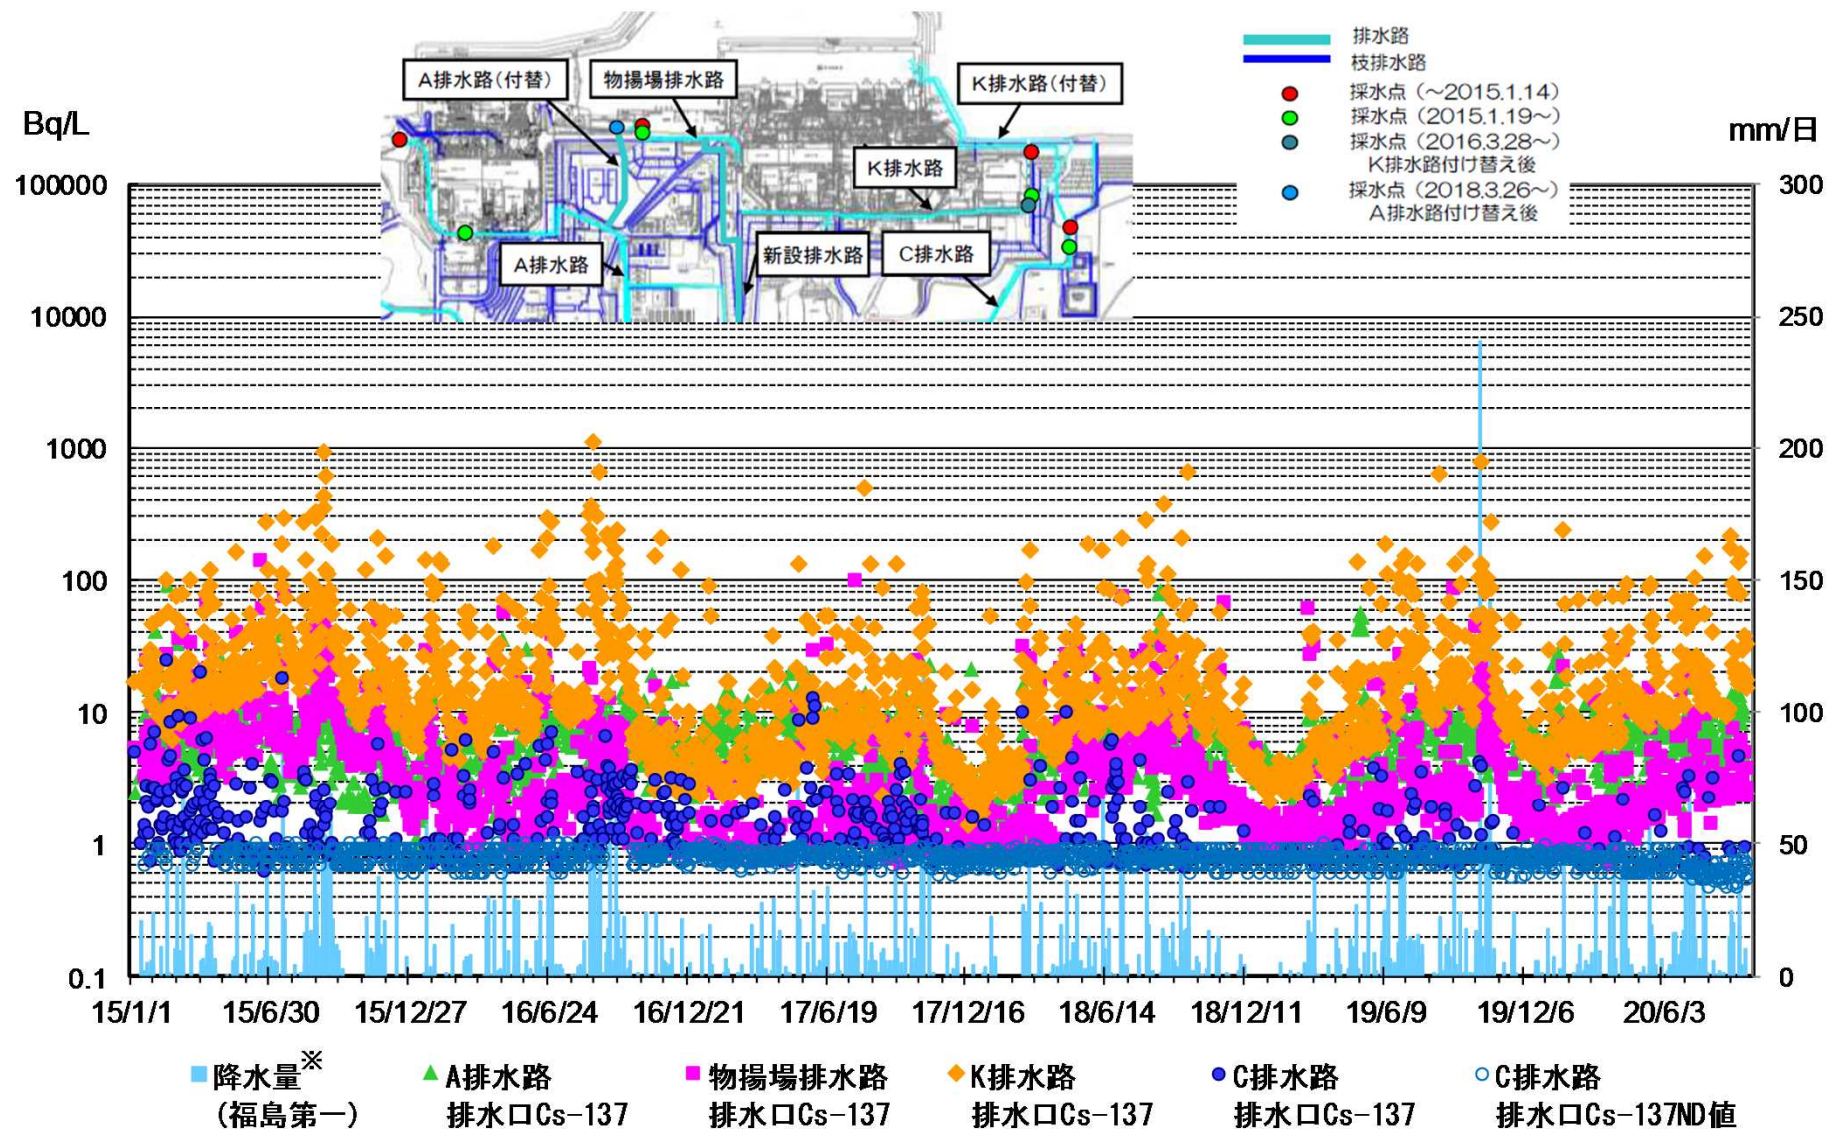
# 排水路の排水の濃度推移 (Cs-137)

- 道路・排水路の清掃を実施中。
- 全体的に横ばい傾向にある。
- Cs-137濃度、全 $\beta$ 濃度は降雨時に上昇する傾向にある。

- 道路・排水路の清掃を実施中、排水路及び枝管に浄化材を設置中。
- Cs-137濃度、全 $\beta$ 濃度は横ばい傾向にあるが、降雨時に上昇する傾向にある。
- H-3濃度は低下傾向にあったが、2017.9以降横ばい傾向となっている。

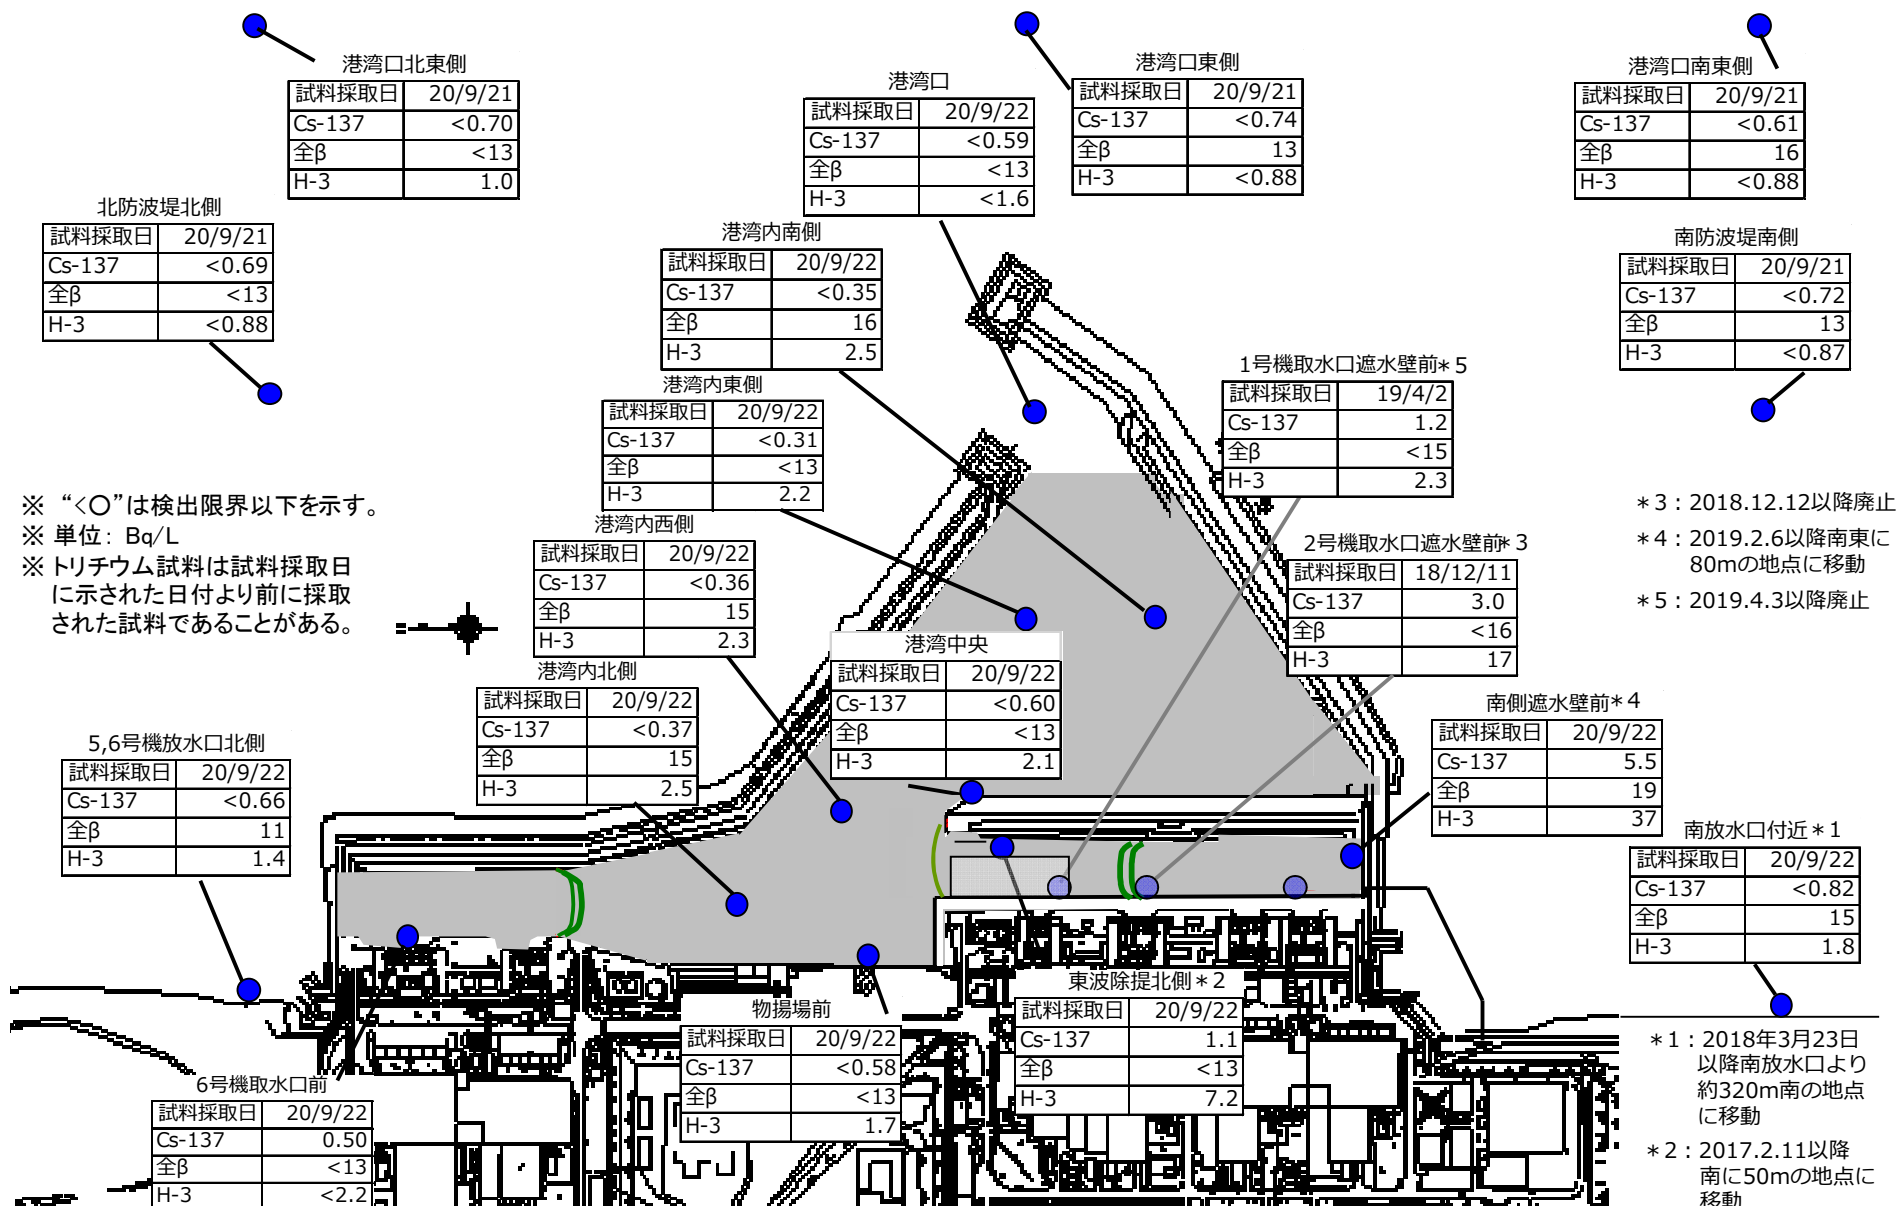
# 港湾内外の海水濃度

- 告示濃度未満で推移しているが、降雨時にCs-137濃度、Sr-90濃度の上昇が見られる。
- 海側遮水壁鋼管矢板打設・継手処理の完了後、濃度の低下が見られる。
- メガフロート関連工事によりシルトフェンスを開渠中央へ移設した2019.3.20以降、Cs-137濃度について、南側遮水壁前が高め、東波除堤北側が低めで推移している。

- 告示濃度未満で推移しているが、降雨時にCs-137濃度、Sr-90濃度の上昇が見られる。
- 1 ～ 4 号機取水路開渠内エリアより低いレベルとなっている。
- 海側遮水壁鋼管矢板打設・継手処理の完了後、濃度の低下が見られる。

- 海側遮水壁鋼管矢板打設・継手処理の完了後、Cs-137濃度、Sr-90濃度の低下が見られ、低い濃度で推移していて変化は見られていない。

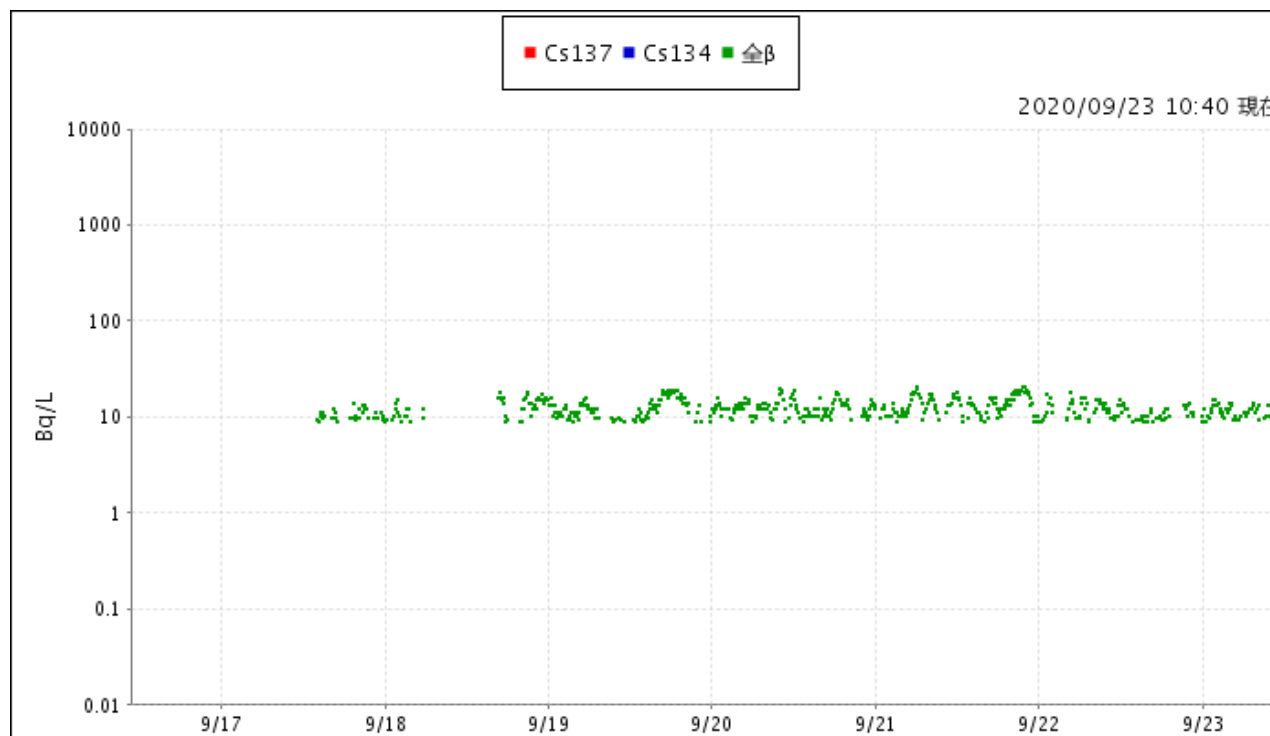
## ＜参考＞ 港湾口海水モニタの測定結果

○2020年9月18日 5時50分に設備不具合により停止しておりました。9月18日16時30分に復旧作業が終了し起動しております。

○2020年9月13日 20時56分に全β測定、さらに22時15分にCs-137及びCs-134の測定が設備不具合により停止しました。9月17日13時53分に復旧作業が終了し起動しております。
