# 廃止措置等に向けた進捗状況：使用済み燃料プールからの燃料取り出し作業

## 至近の目標 1～3号機使用済み燃料プール内の燃料の取り出し開始

# 廃止措置等に向けた進捗状況：敷地内の環境改善等の作業

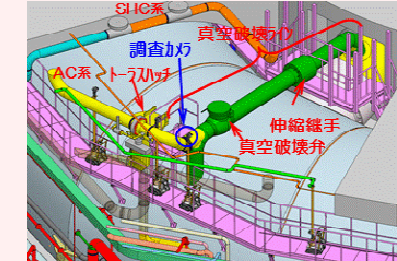
漏えい箇所

1号機S/C上部の漏えい箇所を2014年5月27日より調査し、上部にある配管の内1本の伸縮継手カバーより漏えいを確認。他の箇所からの漏えいは確認されず。今後、格納容器の止水・補修に向けて、具体的な方法を検討していく。

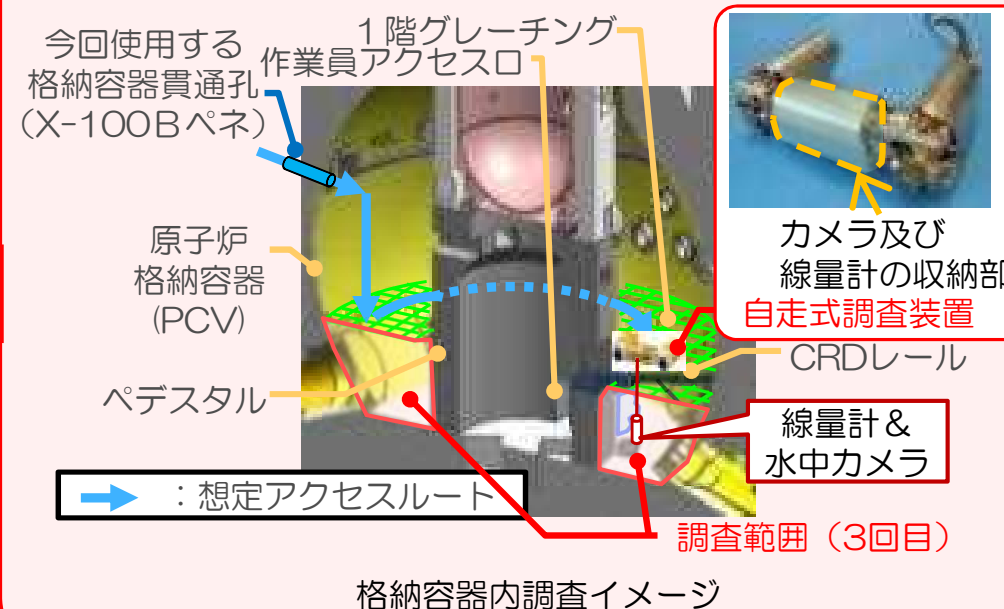
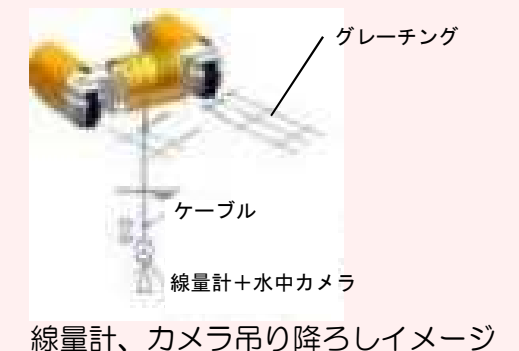
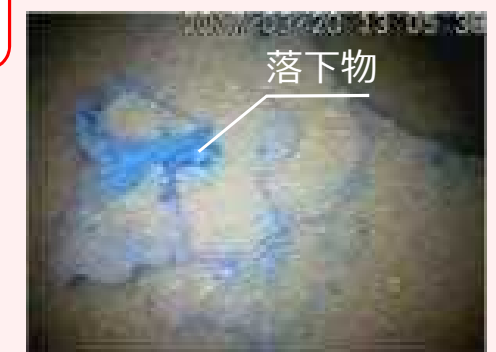
- 2015年4月に、狭隘なアクセス口(内径φ100mm)から格納容器内へ進入し、格納容器1階内部の映像、空間線量等の情報を取得。
- 2017年3月、ペDESTAL外地下階へのデブリの広がりを調査するため、自走式調査装置を用いた調査を実施し、PCV底部の状況を初めて撮影。得られた画像データと線量データを元に、PCV内部の状況を継続検討していく。

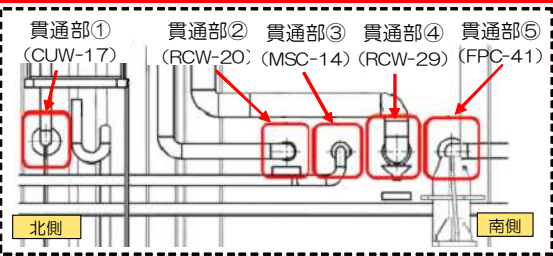
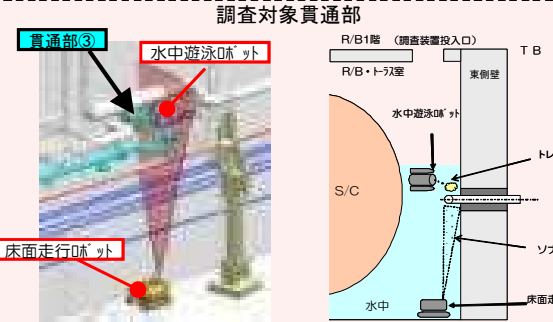
トラス室東側断面調査イメージ

- 2014年7月にトラス室壁面調査装置（水中遊泳ロボット、床面走行ロボット）を用いて、トラス室壁面の（東壁面北側）を対象に調査。
- 東側壁面配管貫通部（5箇所）の「状況確認」と「流れの有無」を確認する。
- 水中壁面調査装置（水中遊泳ロボット及び床面走行ロボット）により貫通部の状況確認ができることを実証。
- 貫通部①～⑤について、カメラにより、散布したトレーサ(※5)を確認した結果、貫通部周辺での流れは確認されず。（水中遊泳ロボット）
- 貫通部③について、ソナーによる確認の結果、貫通部周辺での流れは確認されず。（床面走行ロボット）

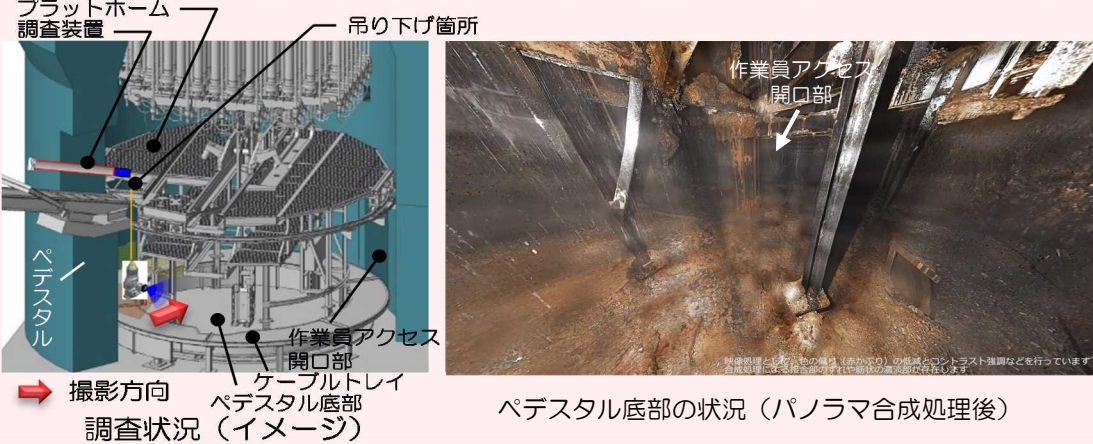
- 【調査概要】
- 2号機X-6ペネ(※1)貫通口からロボット等の調査装置を投入し、CRDレールを利用しペDESTAL内にアクセスして調査。
- 【進捗状況】
- 2017年1月26日、30日に格納容器貫通部からカメラを挿入し、ロボットが走行するCRD交換用レールの状況を確認。2月9日に自走式調査装置アクセスルート上の堆積物除去を実施し、2月16日に自走式調査装置を用いた格納容器内部調査を実施。
  - 一連の調査で、ペDESTAL内のグレーチングの脱落や変形、ペDESTAL内に多くの堆積物があることを確認。
  - 2018年1月19日に、吊りおろし機構を有する調査装置を用い、ペDESTAL内ブラットホーム下の調査を実施し、取得した画像の分析を実施。画像分析の結果、燃料デブリを含むと思われる堆積物がペDESTAL底部に堆積している状況を確認。堆積物が周囲より高く堆積している箇所が複数あることから、燃料デブリの落下経路が複数存在していると推定。また、得られた映像に対しパノラマ合成を実施し、見やすく合成処理を行った。
  - 2019年2月13日にペDESTAL底部及びブラットホーム上の堆積物への接触調査を実施し、小石状の堆積物を把持して動かせること、把持できない硬い岩状の堆積物が存在する可能性があることを確認。
  - また、前回より、調査ユニットを接近させることで、堆積物の輪郭や大きさの推定に資する映像等を取得。

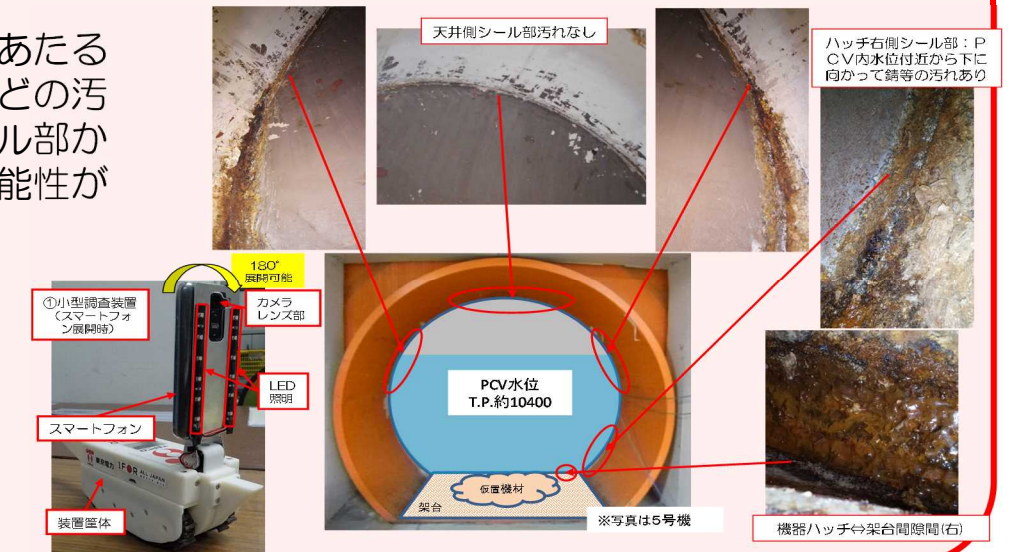
3号機原子炉格納容器機器ハッチ 小型調査装置による調査結果

- 燃料デブリ取り出しに向けた原子炉格納容器調査の一環として、3号機原子炉格納容器(PCV)機器ハッチの周辺について、2015年11月26日に小型調査装置を用いて詳細調査を実施。

- 格納容器内水位より下部にあたる機器ハッチ周辺にて、錆などの汚れが確認されたため、シール部からじみ程度の漏えいの可能性が考えられる。

同様のシール構造である他の格納容器貫通部も含め、調査・補修方法を検討する。

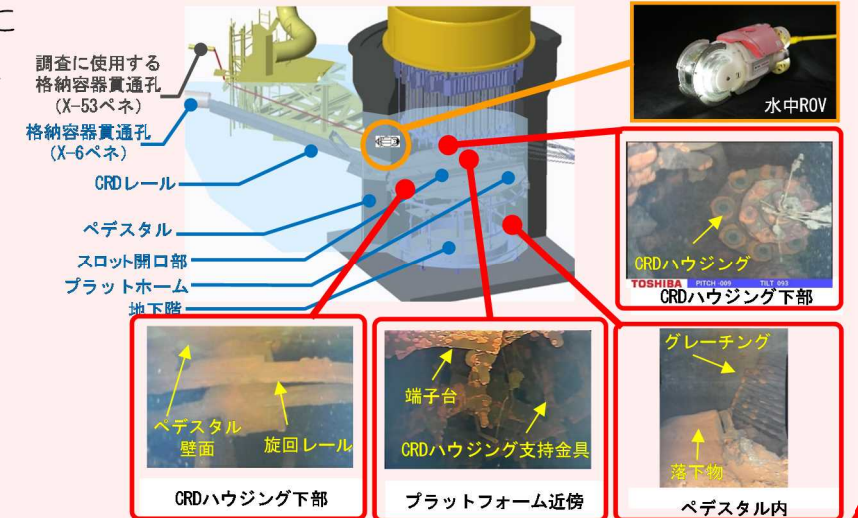
ペDESTAL内部の状況

- PCV内部調査用に予定しているX-53ペネ(※4)の水没確認を遠隔超音波探傷装置を用いて調査を実施し、水没していないことを確認(2014年10月22日~24日)。
- PCV内を確認するため、2015年10月20日、22日にX-53ペネから格納容器内部へ調査装置を入れ、映像、線量、温度の情報を取得、内部の滞留水を採取。格納容器内の構造物・壁面に損傷は確認されず、水位は推定値と一致しており、内部の線量は他の号機に比べて低いことを確認。
- 2017年7月に、水中ROV(水中遊泳式遠隔調査装置)を用いて、ペDESTAL内の調査を実施。
- 調査で得られた画像データの分析を行い、複数の構造物の損傷や炉内構造物と推定される構造物を確認。
- また、調査で得られた映像による3次元復元を実施。復元により、旋回式のプラットフォームがレール上から外れ一部が堆積物に埋まっている状況等、構造物の相対的な位置を視覚的に把握することが出来た。
