# 1/2号機SGTS配管撤去に向けた 調査結果について

2020年10月29日

東京電力ホールディングス株式会社

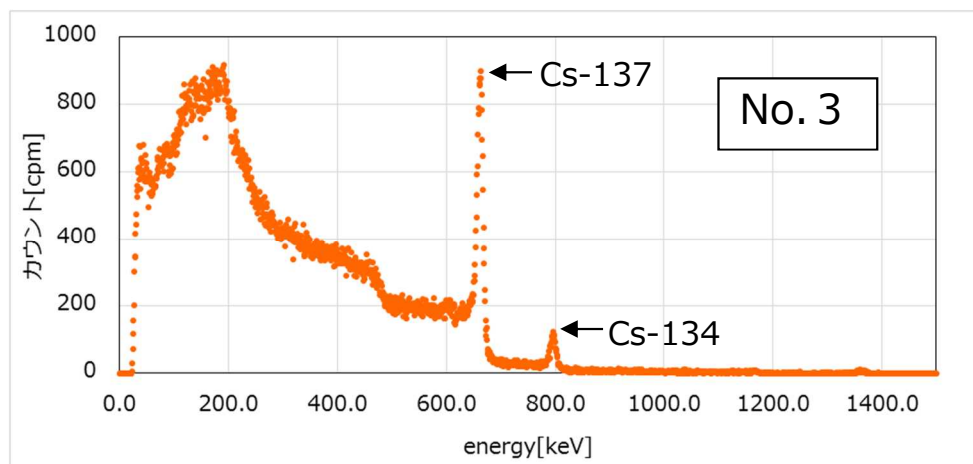
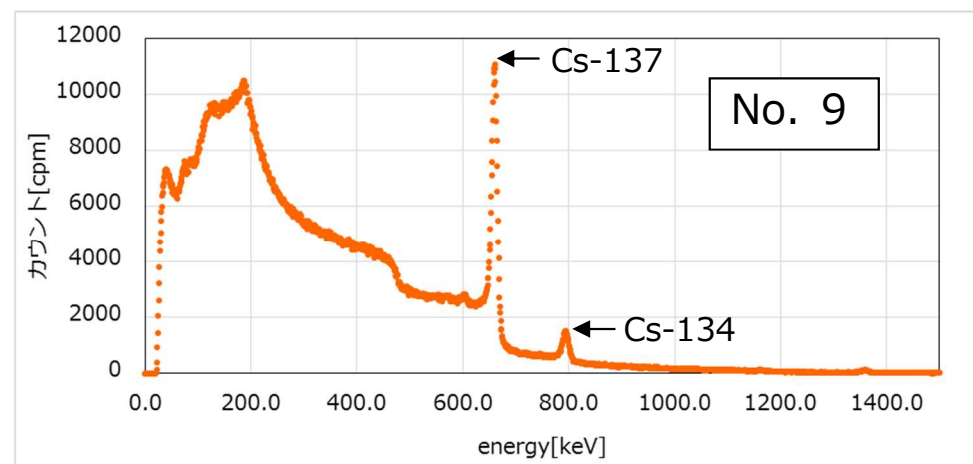
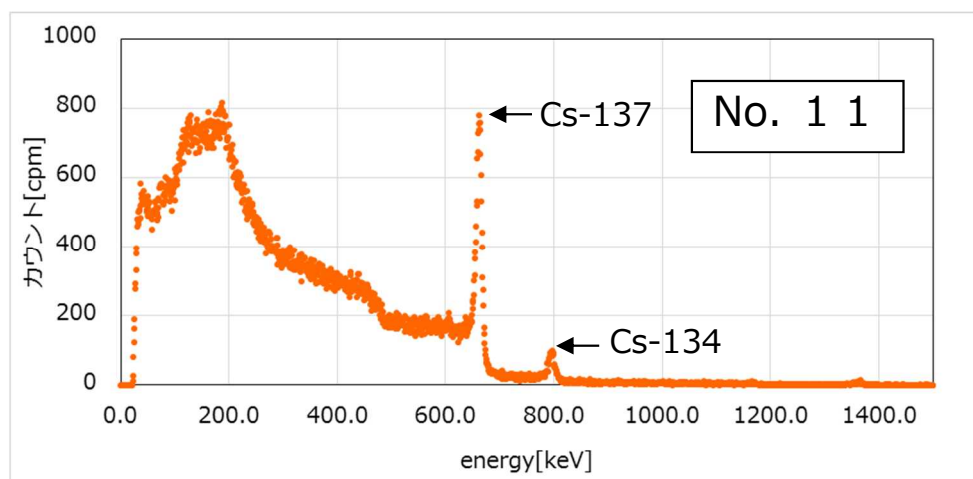
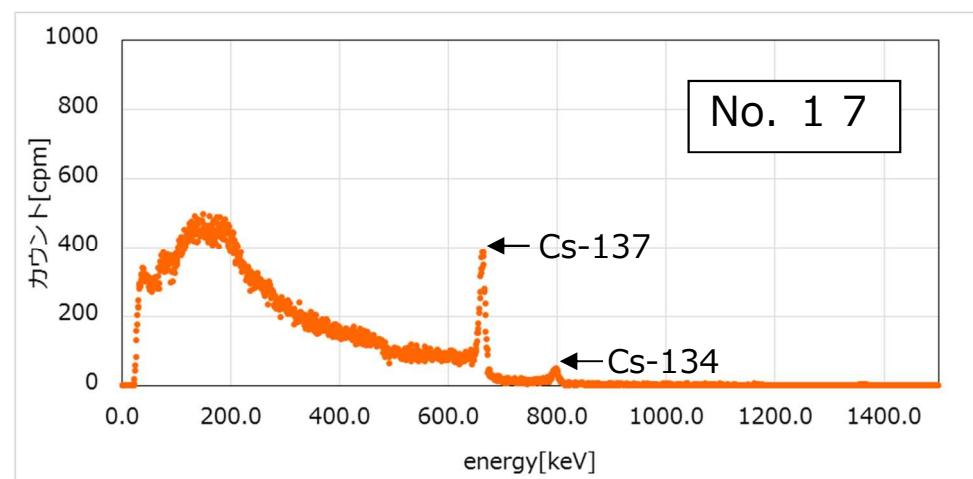
ガンマ線スペクトル測定結果

- ガンマ線スペクトルを測定した結果、光電ピークが確認された核種はCs-137とCs-134であった。

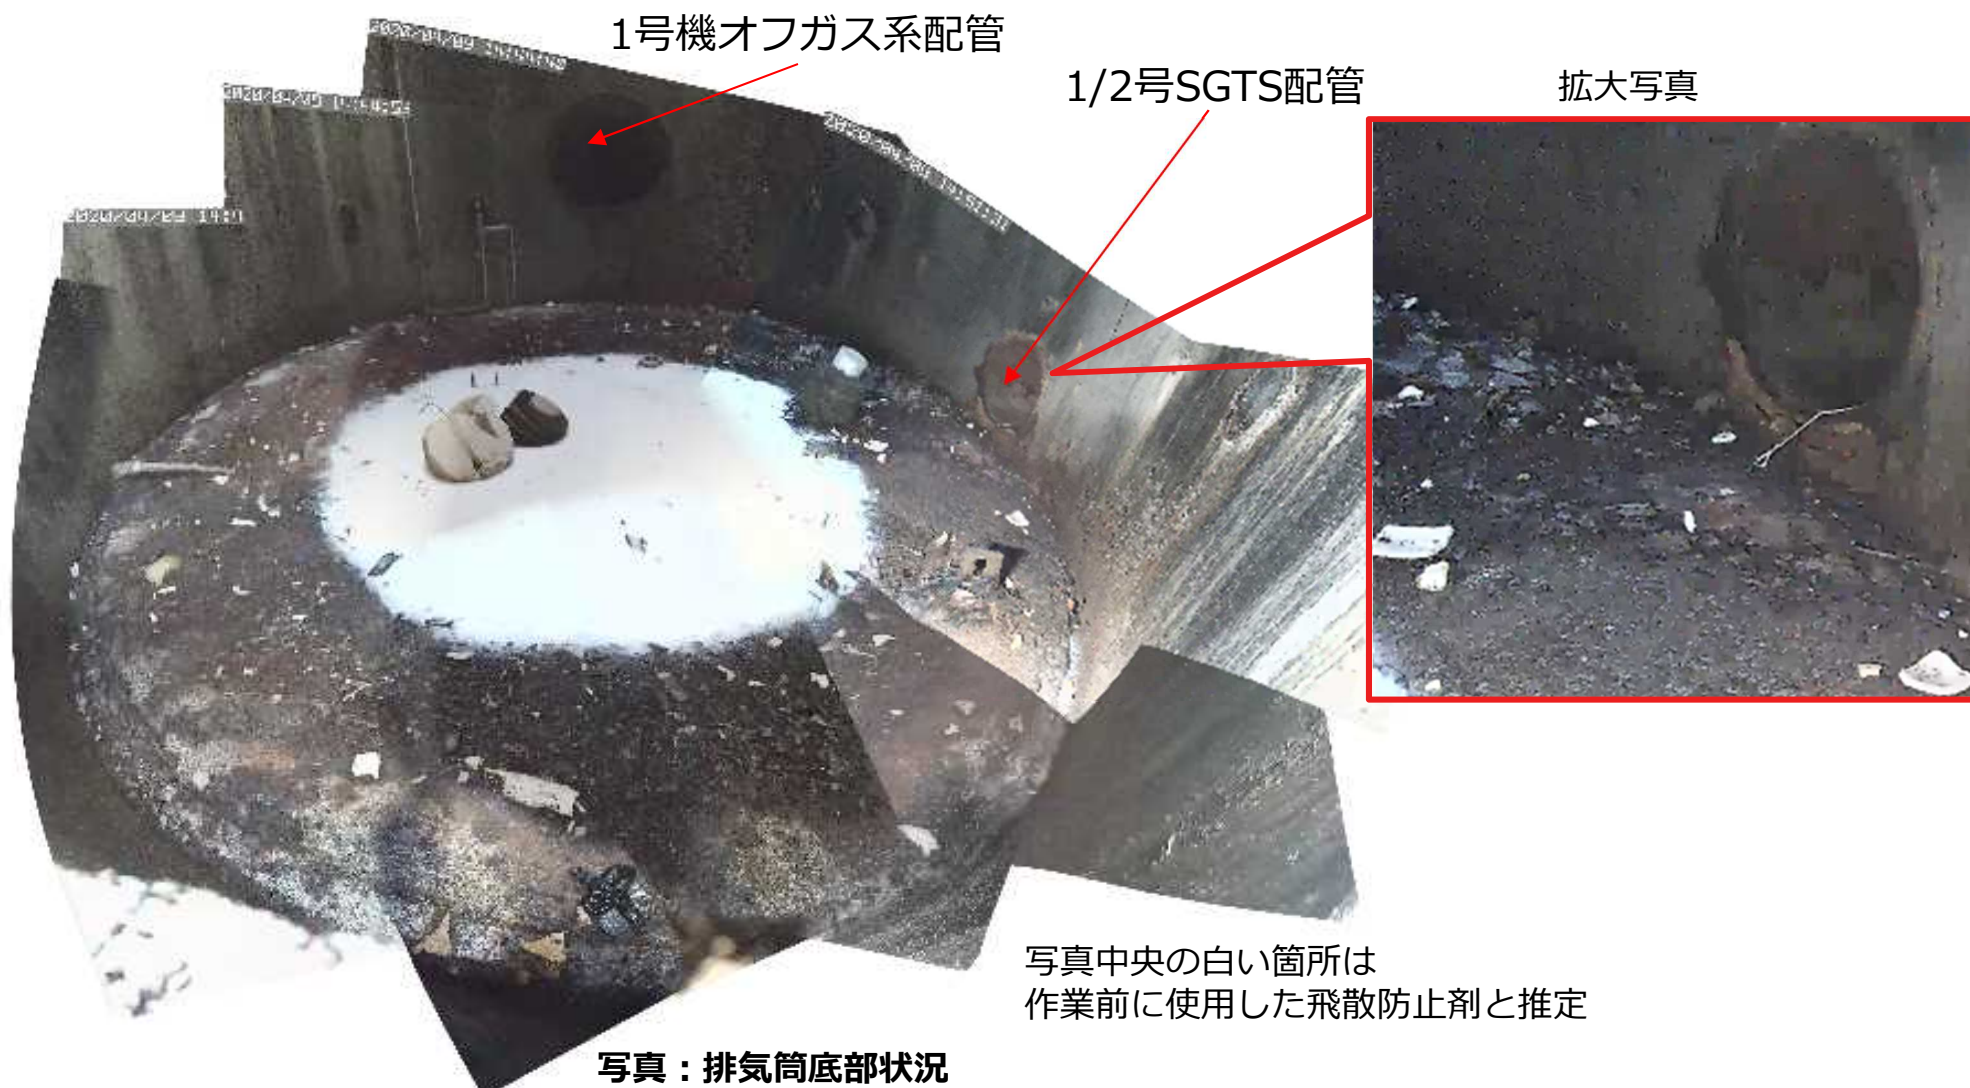
- ・ 排気筒底部にスラッジ等の堆積物および飛散防止剤が溜まっており、排気筒サンプドレン配管は確認できなかった。
- ・ SGTS配管からの水の流入は確認されなかった。今後、雨天時に再度内部確認を実施予定。

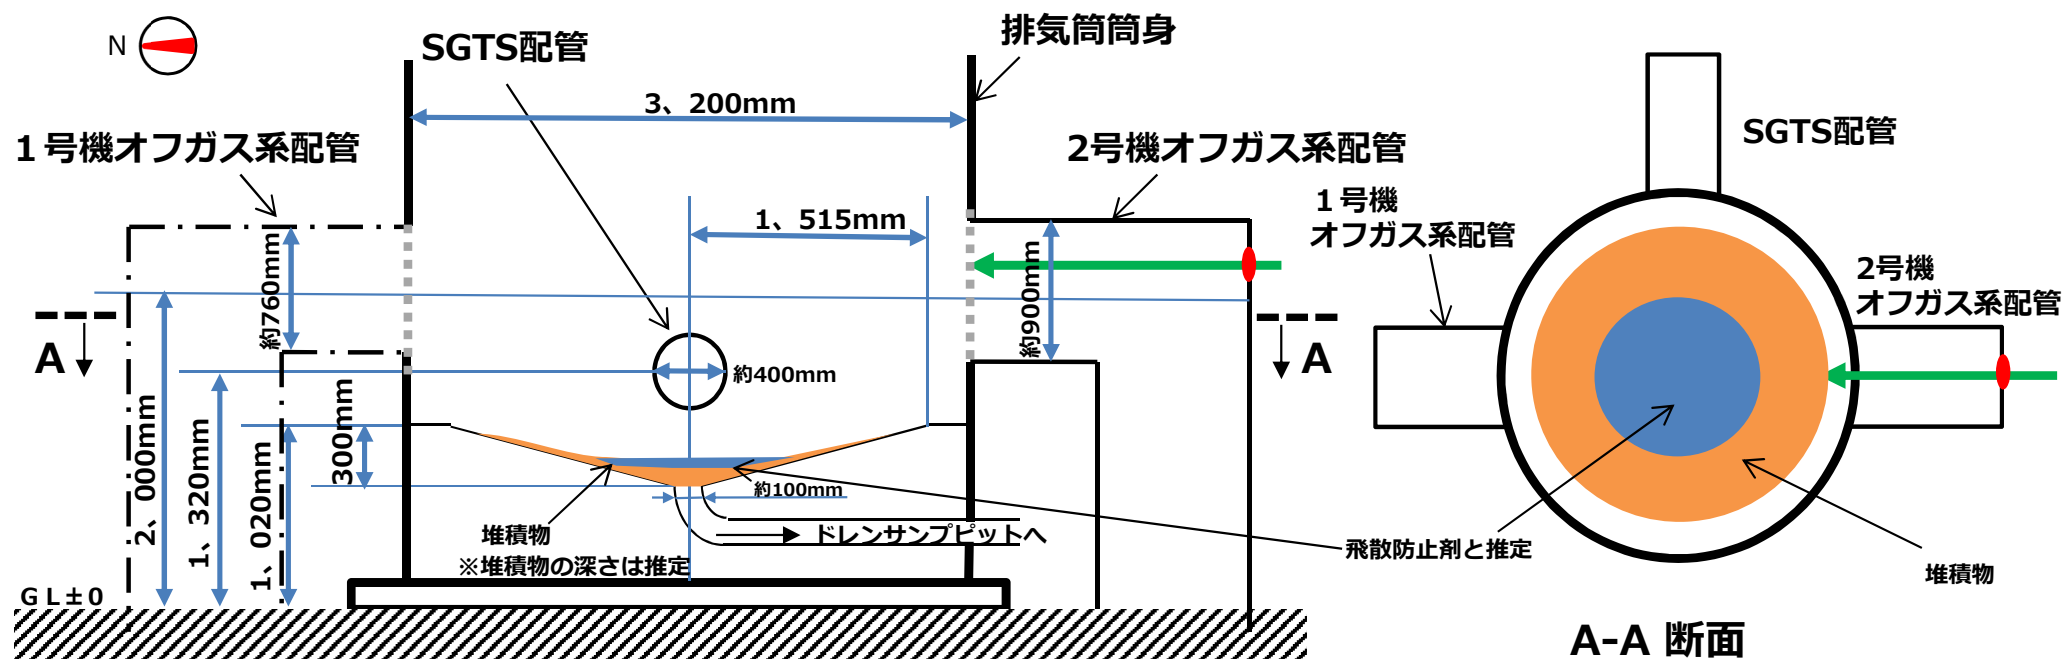
図 2 : 1/2号機排気筒下部（堆積状況）断面図

- ・ホッパー（ろうと）部の容積は約 $0.7\text{m}^3$
- ・画像から堆積物は概ねホッパー全面に堆積しているが、図2に示す通り中央部が厚く外周方向に向けて薄く堆積している状況で外周部では錆びた地肌も確認できる。
- ・飛散防止剤はホッパー中央部の堆積物上に溜まっていることから、中央がやや沈みこんでいると考えられるため、堆積物の量は $0.7\text{m}^3$ より小さい。
- ・排気筒底部の堆積物は、経年的に劣化した排気筒内面のライニング片や錆、砂礫等であると考えるが、堆積した時期については排気筒設置後（約50年）のどの時期であるかは断定できない。

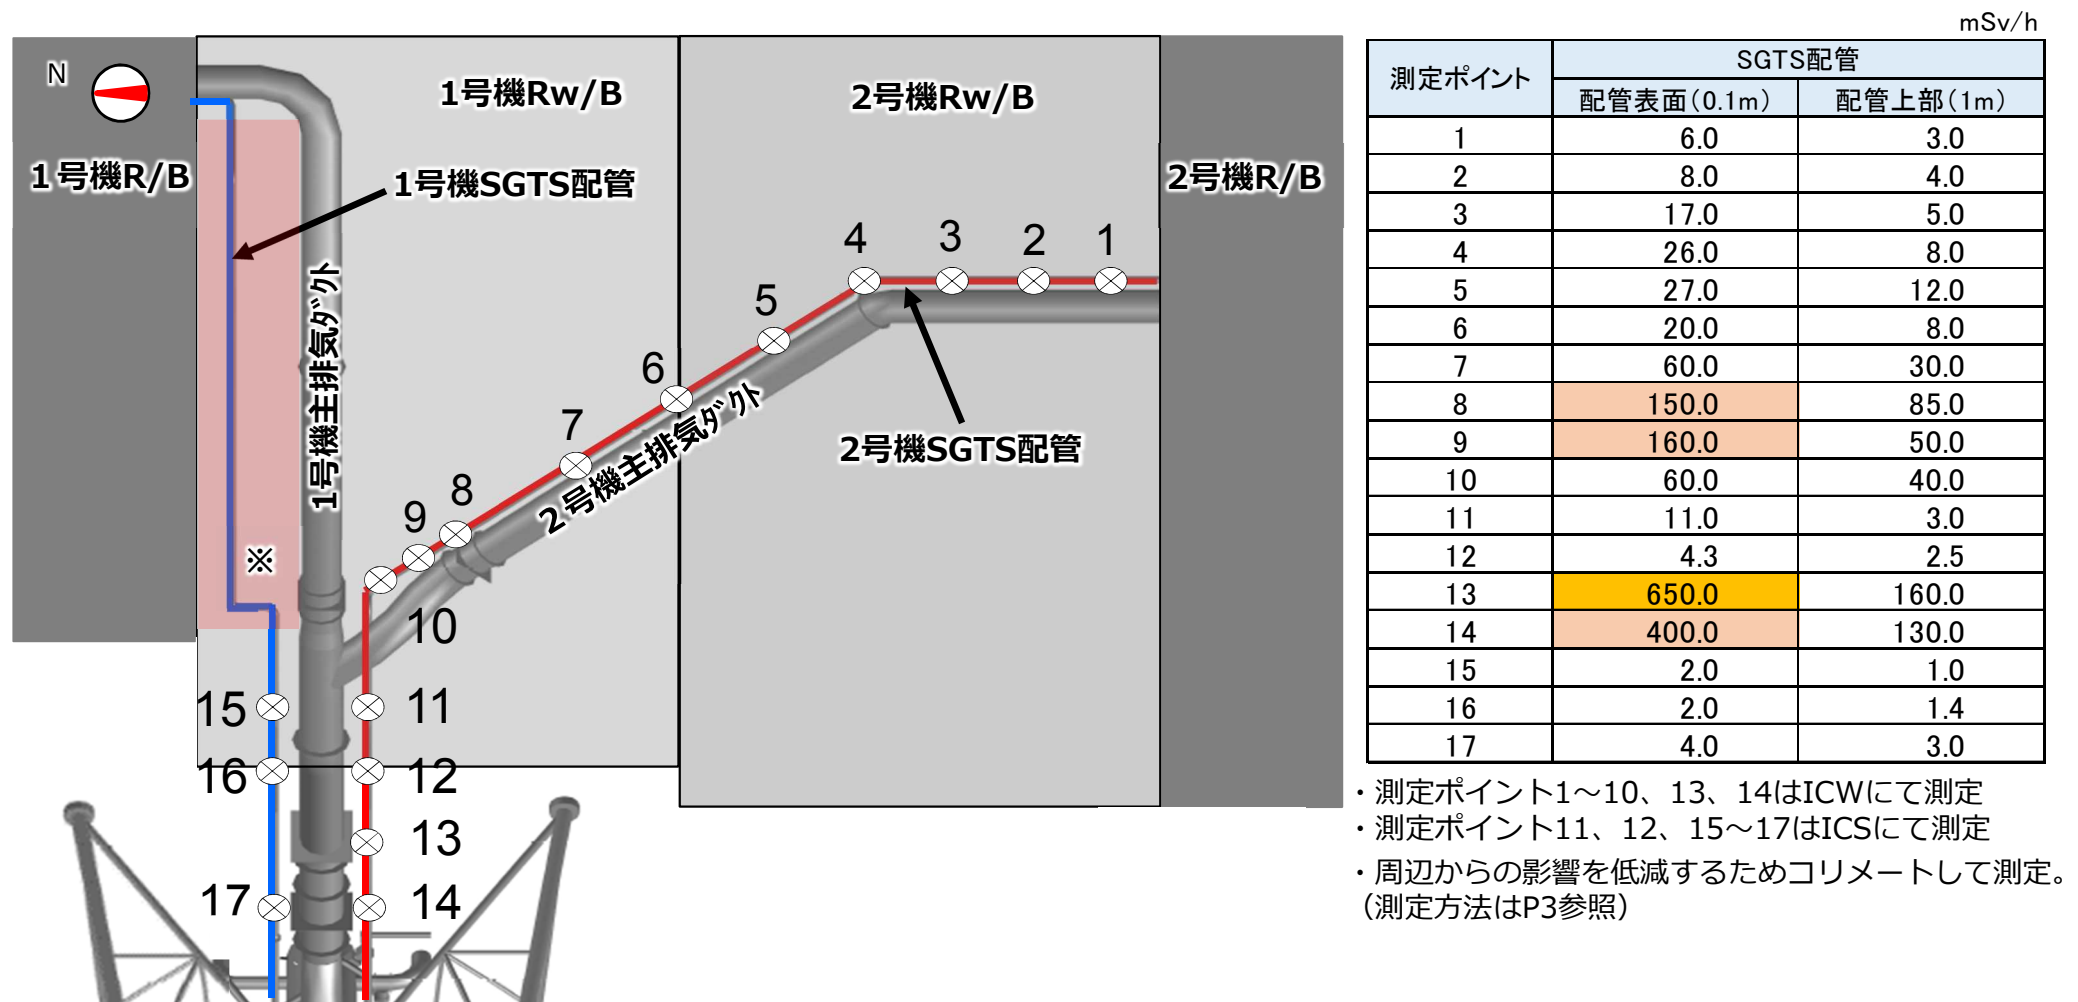
- ・ 1号及び2号Rw/B上部のSGTS配管近傍の放射線量を概ね3～5m間隔で測定を実施。
- ・ 測定ポイントのうち比較的高い放射線量はNo.8、No.9、No.13、No.14にみられ、最も高い値は、No.13の2号機SGTS配管表面から高さ0.1mの位置で約650mSv/hであった。

- ・ 高い放射線量が確認された、No.13(650mSv/h)及びNo.14(400mSv/h)付近にはバタフライ弁が設置されているため、放射性物質が止まりやすい環境も考えられる。
  - ・ 一方、No.8/9(⑧150mSv/h、⑨160mSv/h) に関しては水平配管部分であった。
- ※周辺からの影響を低減するためコリメートして測定。

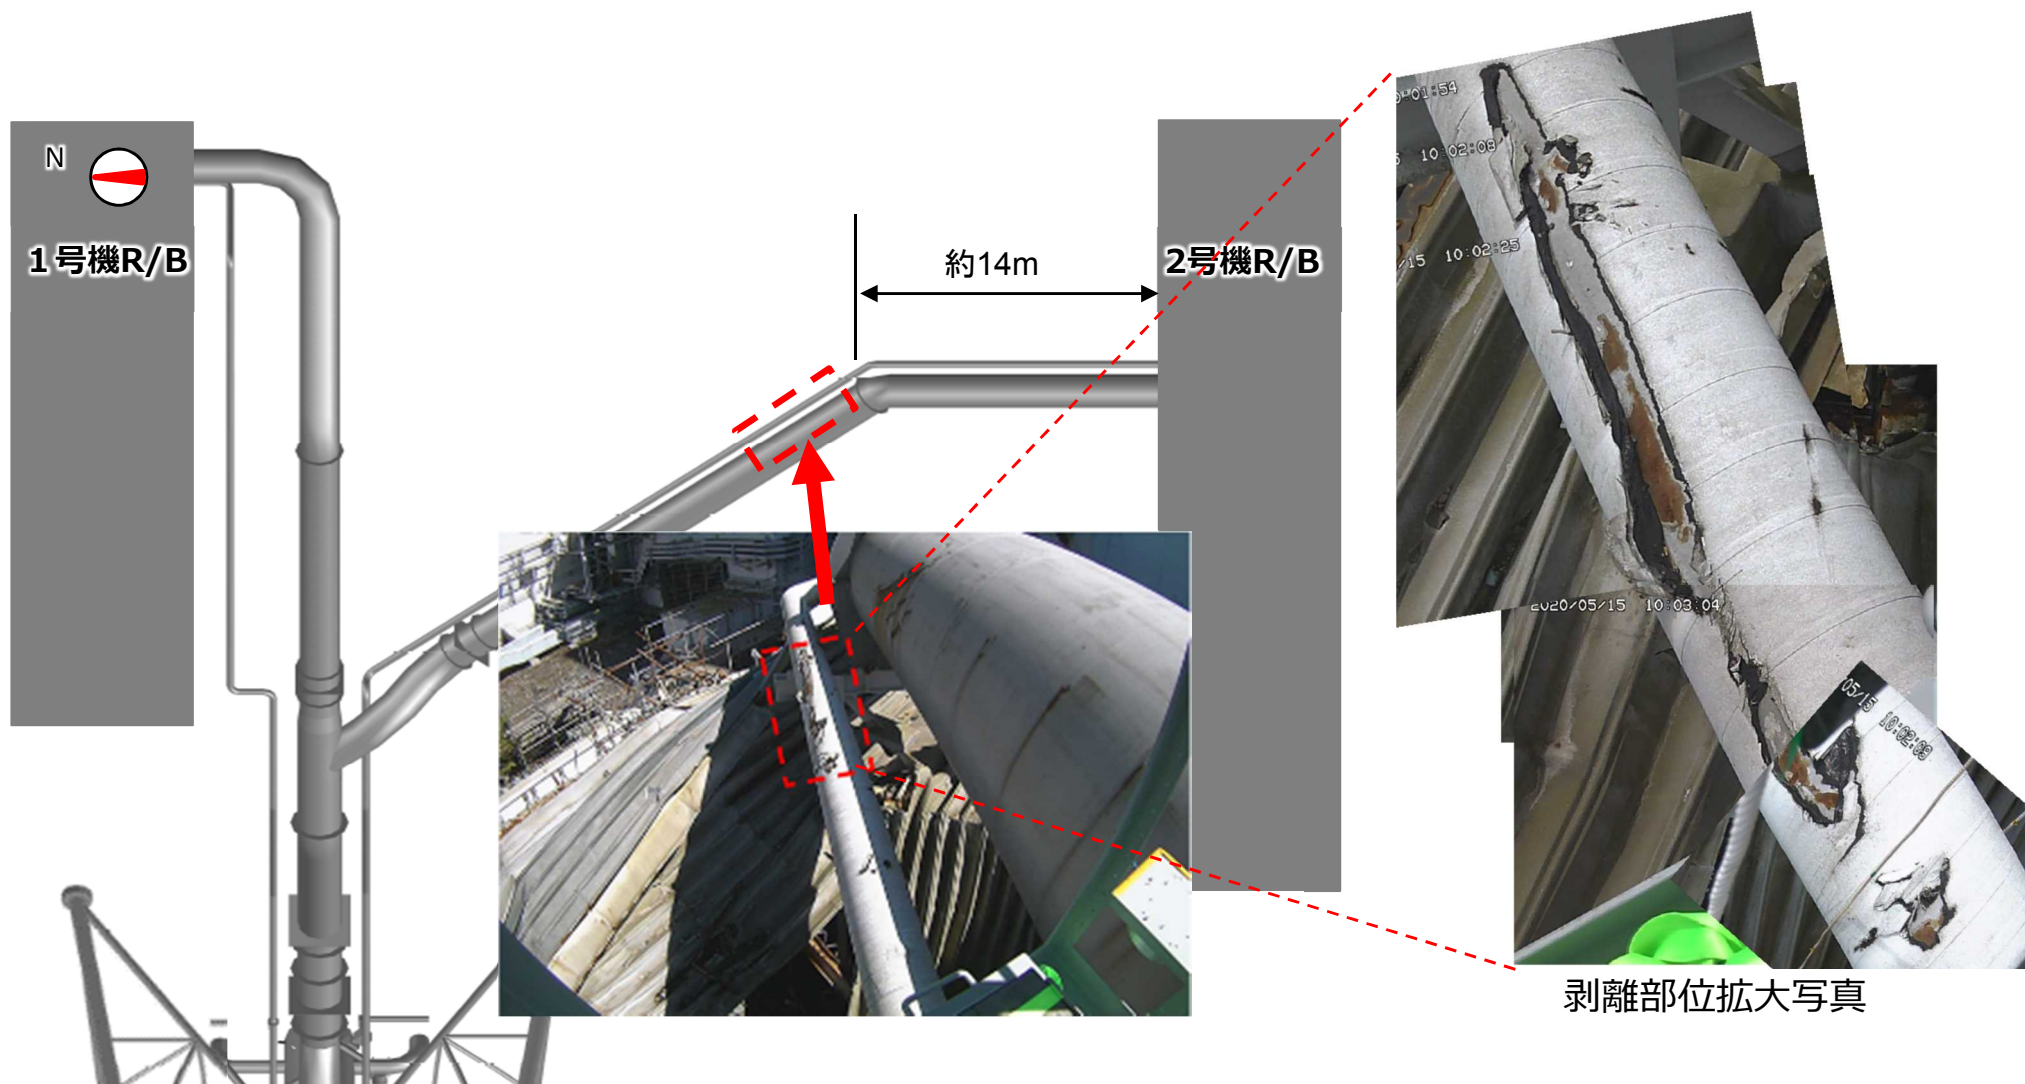
- ・線量測定を実施した範囲の配管外面の確認を実施。
- ・瓦礫の衝突が原因と思われる配管表面の防水・防食テープ剥離が確認されたが、雨水流入の原因となるような、割れ等は確認されなかった。

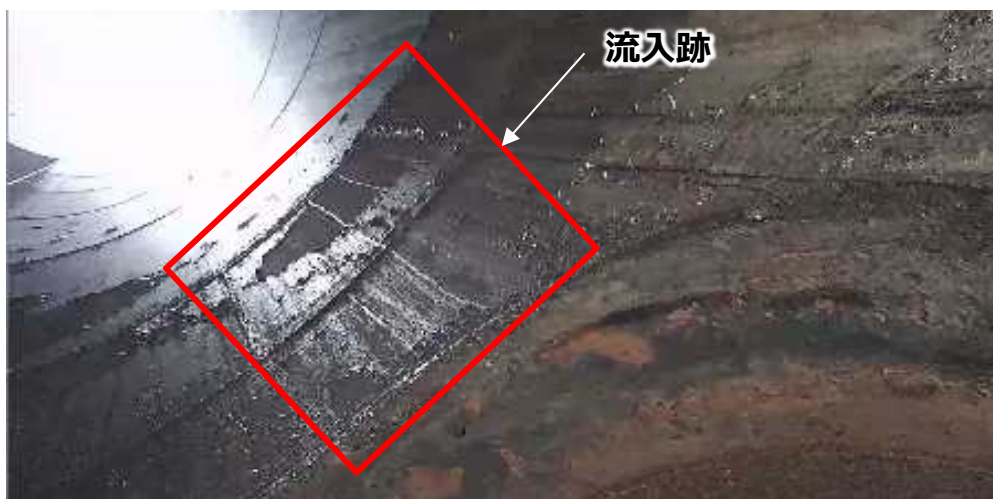
写真：排気筒内面状況（5/20雨天時）

- ・ 配管穿孔箇所よりカメラを装着した操作ポールを排気筒内部へ挿入し、SGTS配管からの雨水流入の有無確認を実施。
- ・ 調査の結果、SGTS配管からの水の流れは確認されなかったため、流入は無いと判断。
- ・ なお、排気筒上部の雨水流入状況については、側面に雨水と思われる跡が確認された。

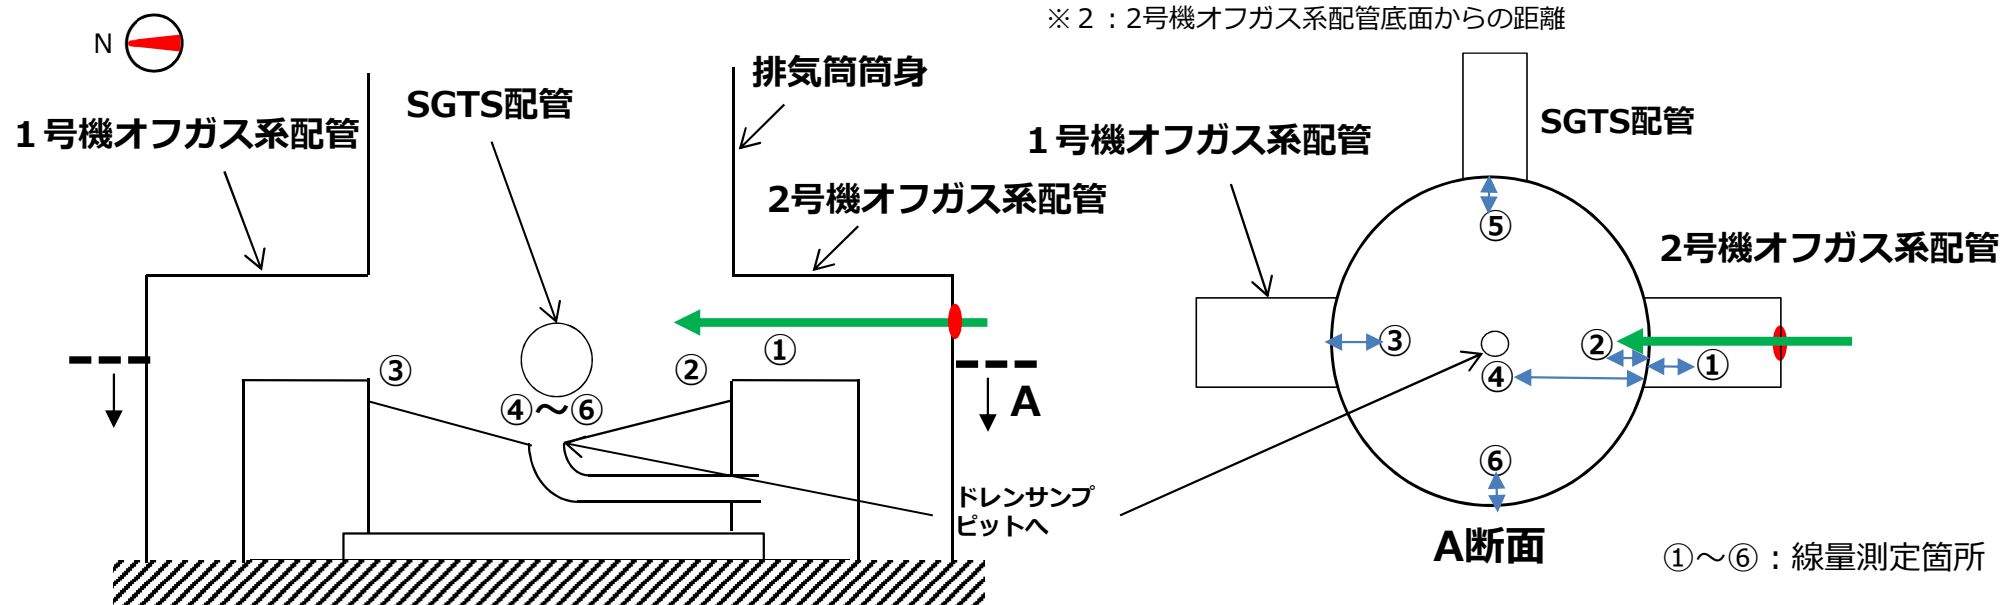
図 1 : 1/2号機排気筒下部断面図

- 配管穿孔箇所より線量計を装着した操作ポールを排気筒内部へ挿入し線量測定を実施。前回未実施の⑤⑥を測定し、最大で820mSv/hを確認。

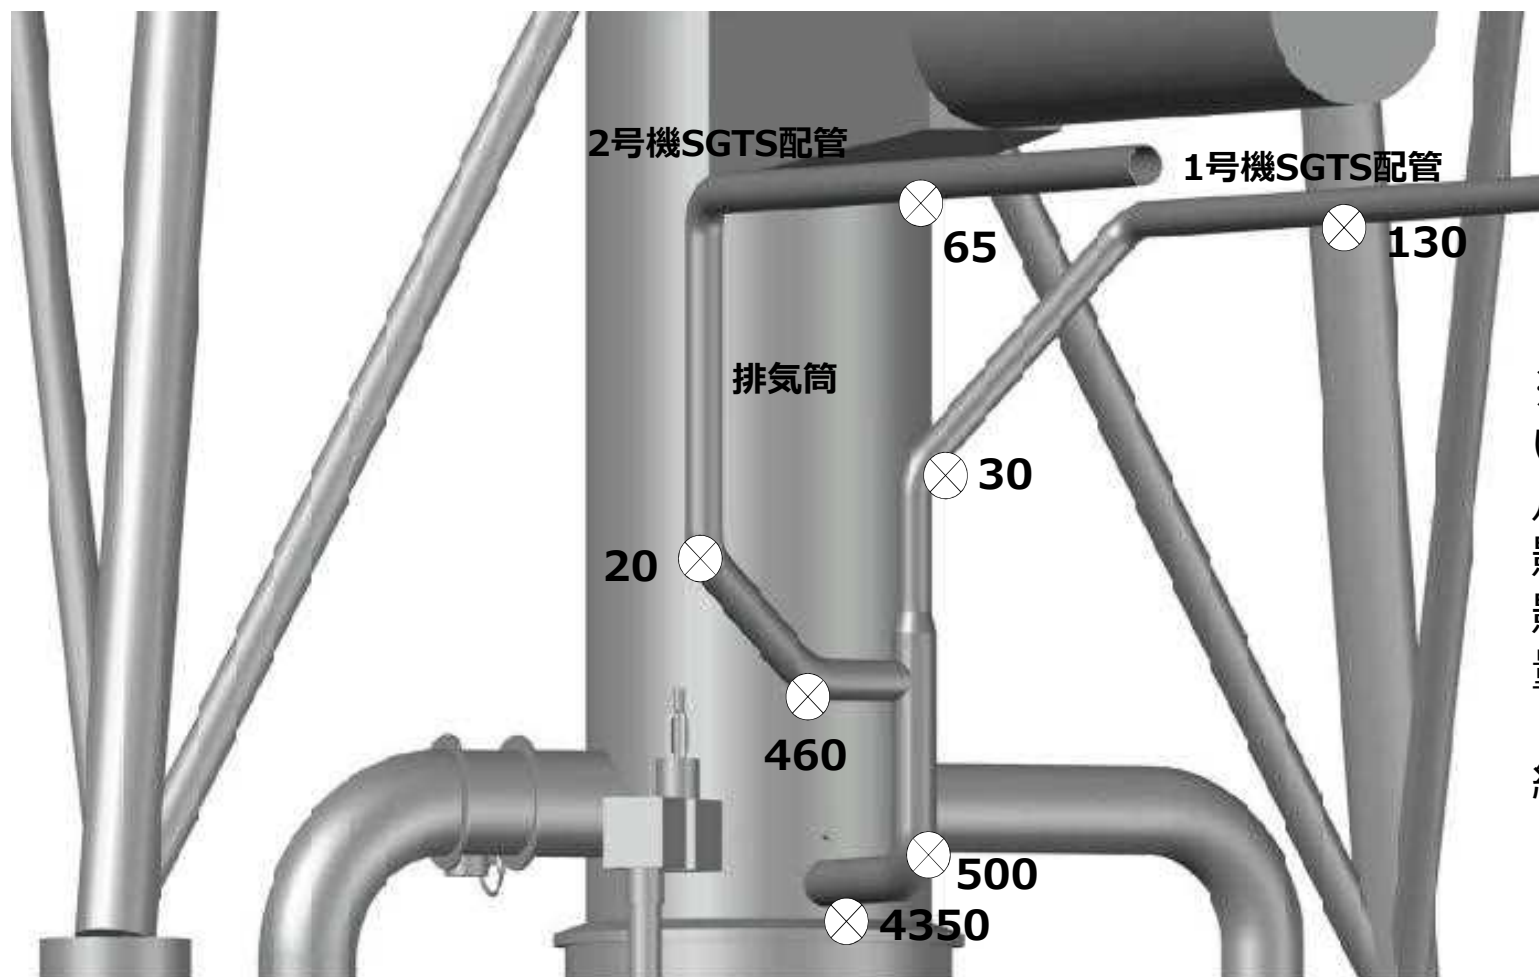
測定箇所図

2020年2月12日に実施した線量測定結果より、配管水平部が比較的高い箇所となり、最大で排気筒接続部にて約4.3Sv/hであった。

※排気筒接続部については、2013年12月にγカメラにより撮影している。その撮影結果を基に周辺線量率を点線源と仮定して評価した結果、約25Sv/hであった。
