1号機PCV内部調査にかかる 干渉物切断作業の状況

2020年10月29日

東京電力ホールディングス株式会社

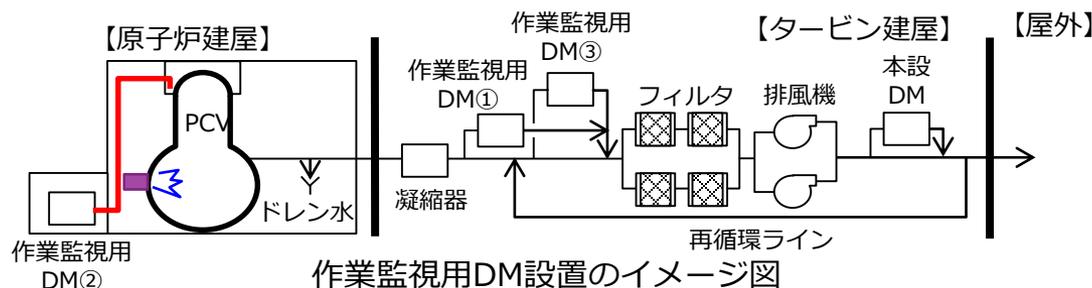
作業監視用DM設置のイメージ図

- PCV内部調査装置投入に向けた作業を2019年4月8日より着手しており、外扉の切削完了後、2019年6月4日にX-2ペネ内扉に、AWJ※¹にて孔（孔径約0.21m）を開ける作業中、PCV内のダスト濃度上昇を早期検知するためのダストモニタ（下記図の作業監視用DM①）の値が作業管理値($1.7 \times 10^{-2} \text{Bq/cm}^3$)※²に達したことを確認

※作業監視用DM①の下流側にダストを除去するフィルタがあり、フィルタの下流のダストモニタ（下記図の本設DM）には有意な変動はなく、環境への影響はないことを確認

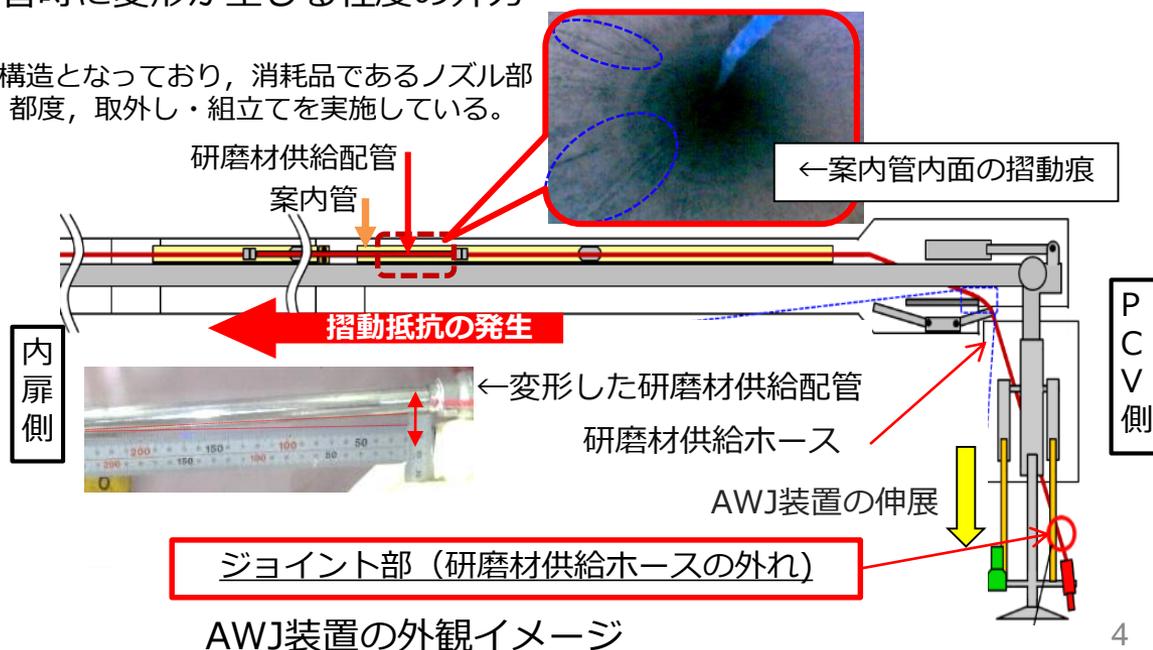
- 9/4(金)に1号機PCV内のグレーチング下部鋼材の切断作業を開始するためAWJ装置を起動させたところ、研磨材供給ラインにおいて、研磨材供給に必要な負圧が確保できないことを確認したため、作業を中断した。
- 調査結果
 - 研磨材供給ホースがジョイント部から外れていることを確認した。
 - 外れた研磨材供給ホースには、引っ張られたことによる痕を確認した。
 - AWJ装置の研磨材供給配管が変形していることが確認され、案内管には研磨材供給配管と接触したことで生じたと思われる摺動痕が確認された。

➢ 研磨材供給ホースが外れた推定原因

AWJ装置ヘッドの伸展操作時に、研磨材供給配管と案内管が接触し、摺動抵抗が増加したことにより、研磨材供給ホースに過大な引っ張り力が加わり、研磨材供給ホースが外れたものと推定

➢ 研磨材供給配管の変形の推定原因

装置の取り扱い時*、または移動・保管時に変形が生じる程度の外力が加わったと推定

- 変形した研磨材供給配管の修理
- AWJ装置ヘッドの伸展に伴う研磨材供給ホースの追従性を確認するため、想定移動量をマーキングし、監視しながらの作業の実施
- AWJ装置組立の都度、研磨材供給配管に有意な変形が無いことの確認
- AWJ装置の移動・保管時は研磨材供給配管が筐体端部から突き出ないよう緩衝材等による養生の徹底

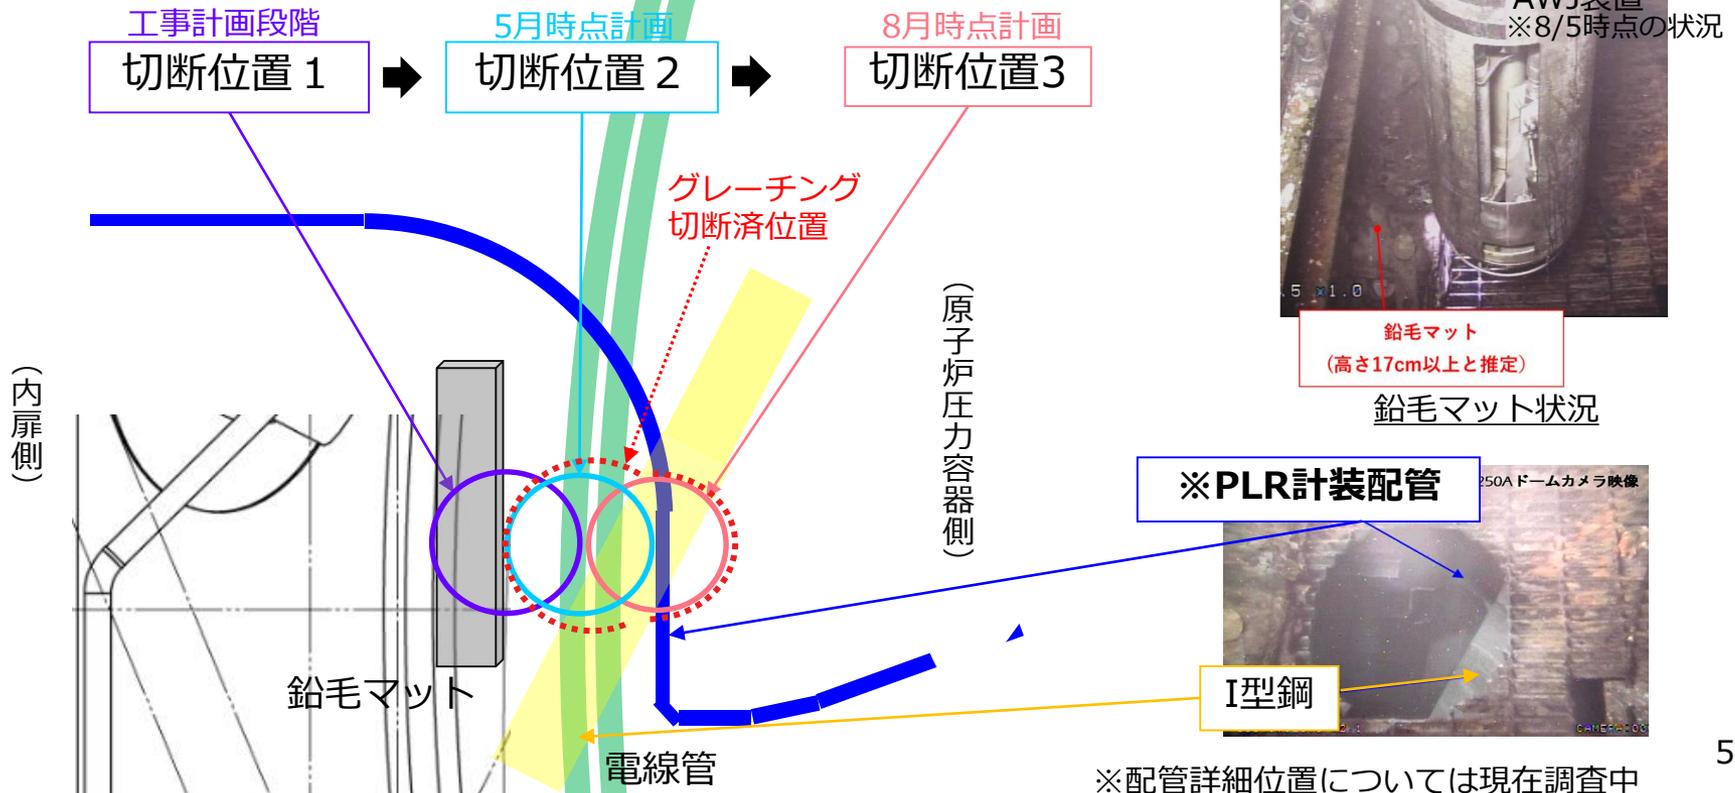
■ グレーチング下部鋼材切断に向け準備作業を行っていた際、切断範囲の下部に原子炉再循環系計装配管が敷設されていることを確認した。

第22回定検時

- 工事計画段階は切断位置 1
- 2020年5月、AWJ装置と鉛毛マットとの干渉を確認したため、切断位置 2 に変更
- 2020年8月、PCV内部調査装置のケーブルがグレーチング下部鋼材下の電線管に挟まるリスクを回避するため、切断位置 3 に変更

■ 現在、PLR計装配管に影響が電線管切断位置への変更を検討中。

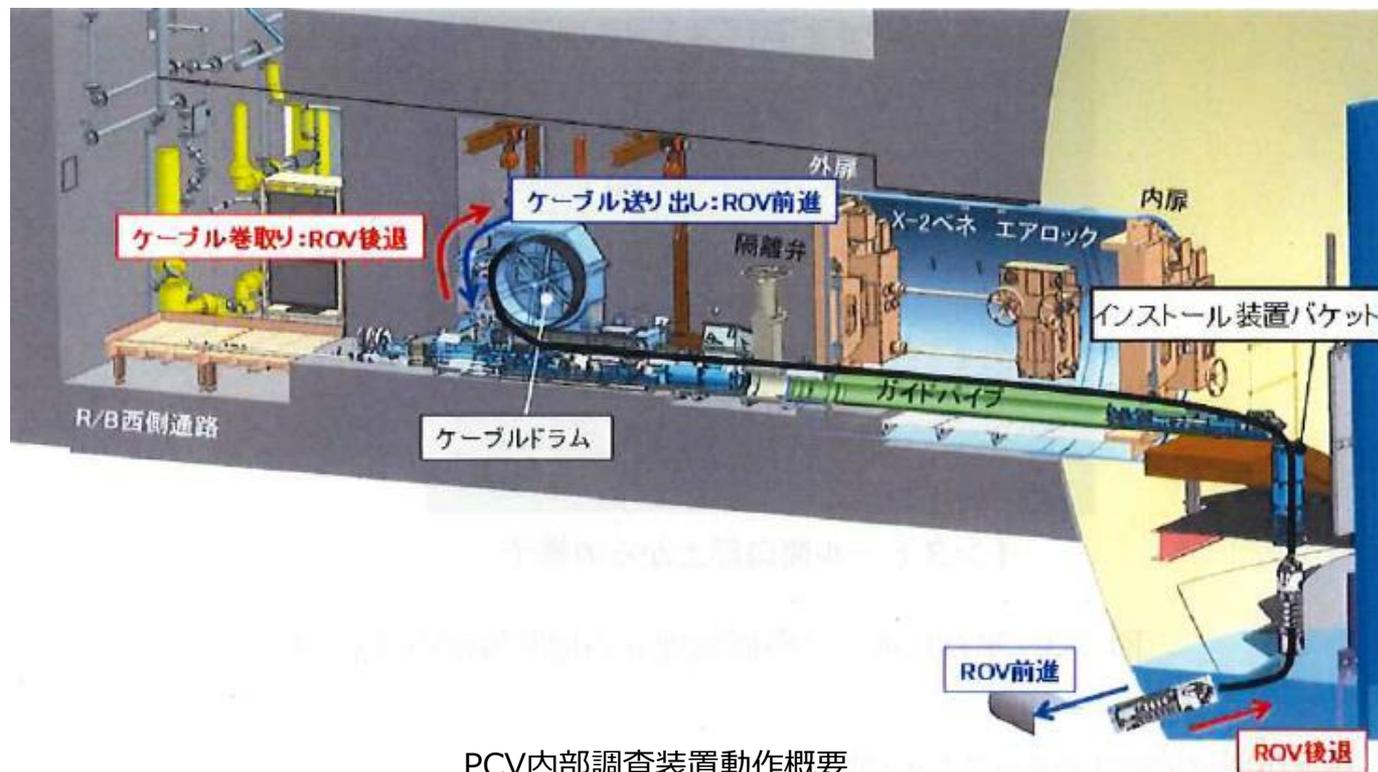
PCV内部調査装置動作概要

- PCV内部調査装置の後退時、ケーブルドラムを巻き取った際、電線管に挟まり回収できなくなるリスクがある。
- 前進時はケーブル送り出しによりケーブルの余長を確保した後に前進するため、電線管に挟まれるリスクは低い
