# 2号機原子炉注水停止試験結果

2020年10月29日

東京電力ホールディングス株式会社

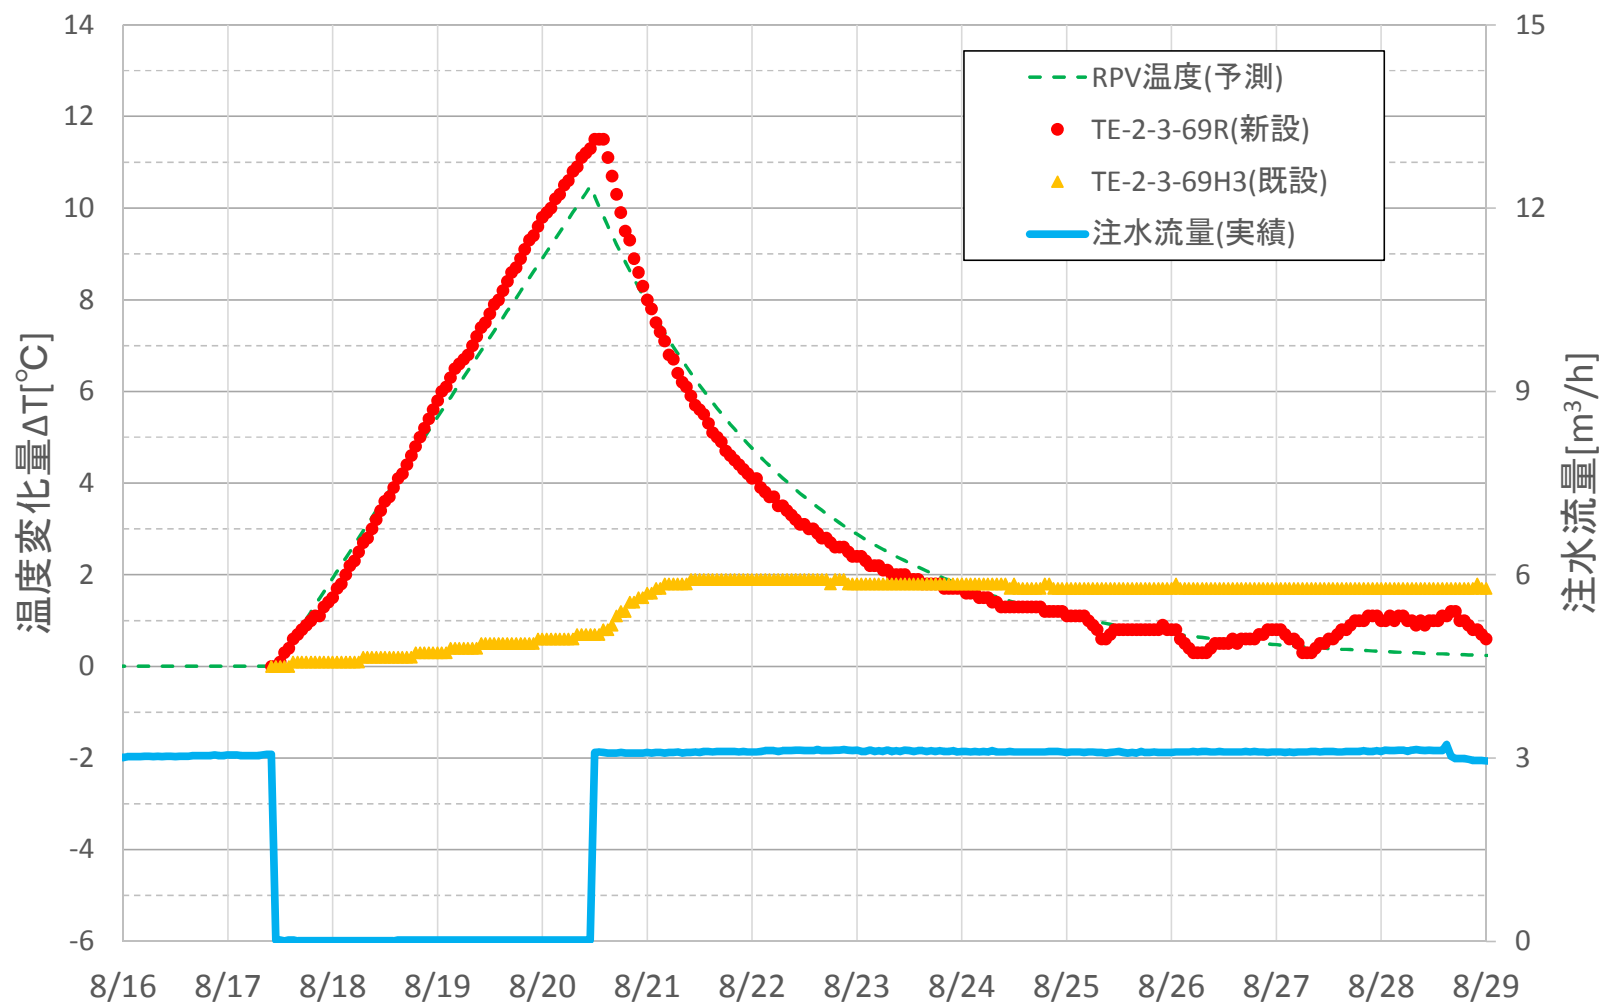
# RPV底部温度の推移（試験開始からの温度変化量）

- TE-2-3-69R（新設）：温度上昇は予測評価と比較して若干高かったもののよく一致。
- TE-2-3-69H3（既設）：TE-2-3-69Rと比べ注水停止中の温度上昇は緩やか（予測評価ほどの温度上昇なし）。
- 両者の挙動の違いは昨年度試験と同様。

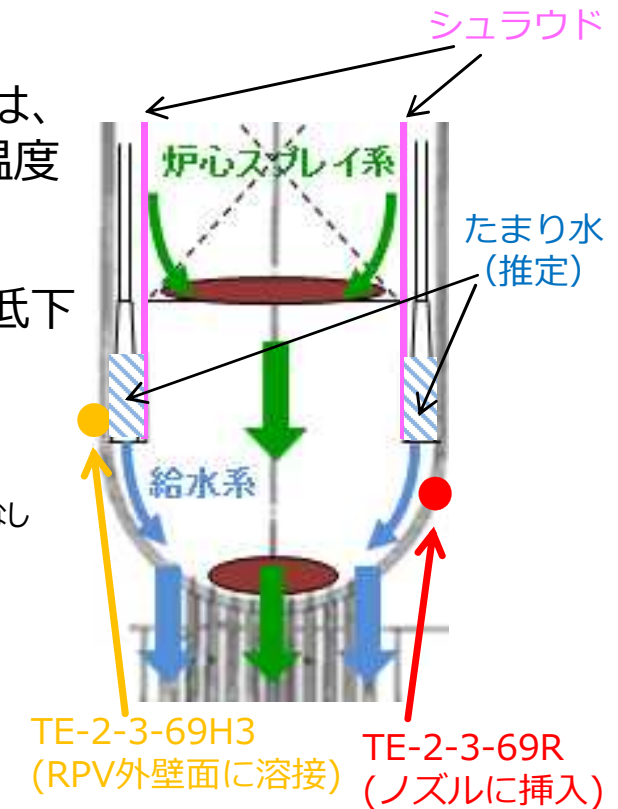
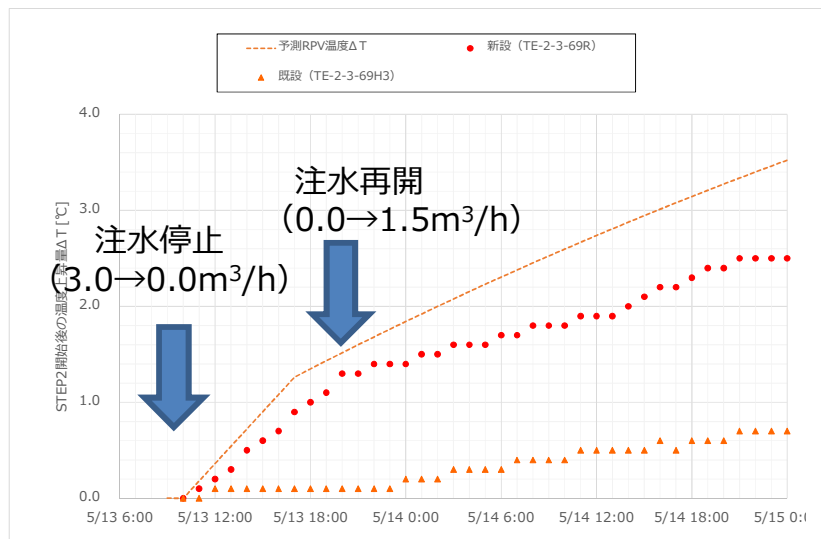
昨年度の2号機原子炉注水停止試験の結果（温度変化量）

- 昨年度試験：TE-2-3-69H3（既設）の温度変化は緩慢。下段の要因と推定。
- 今回の試験結果も同様の要因によるものと推定。

- ① 両温度計の設置位置が異なり、TE-2-3-69Rの方が燃料デブリに近い可能性。
- ② 2号機のシュラウドは概ね健全であり、TE-2-3-69H3の内側には、たまり水があると推定※<sup>1</sup>。たまり水の影響により、当該箇所の温度変化が緩やかになっている可能性。
- ③ TE-2-3-69H3などの既設の温度計は、事故の影響により絶縁が低下しており、指示値の不確かさが大きい可能性※<sup>2</sup>。  
（指示値の不確かさは最大20℃程度と評価）

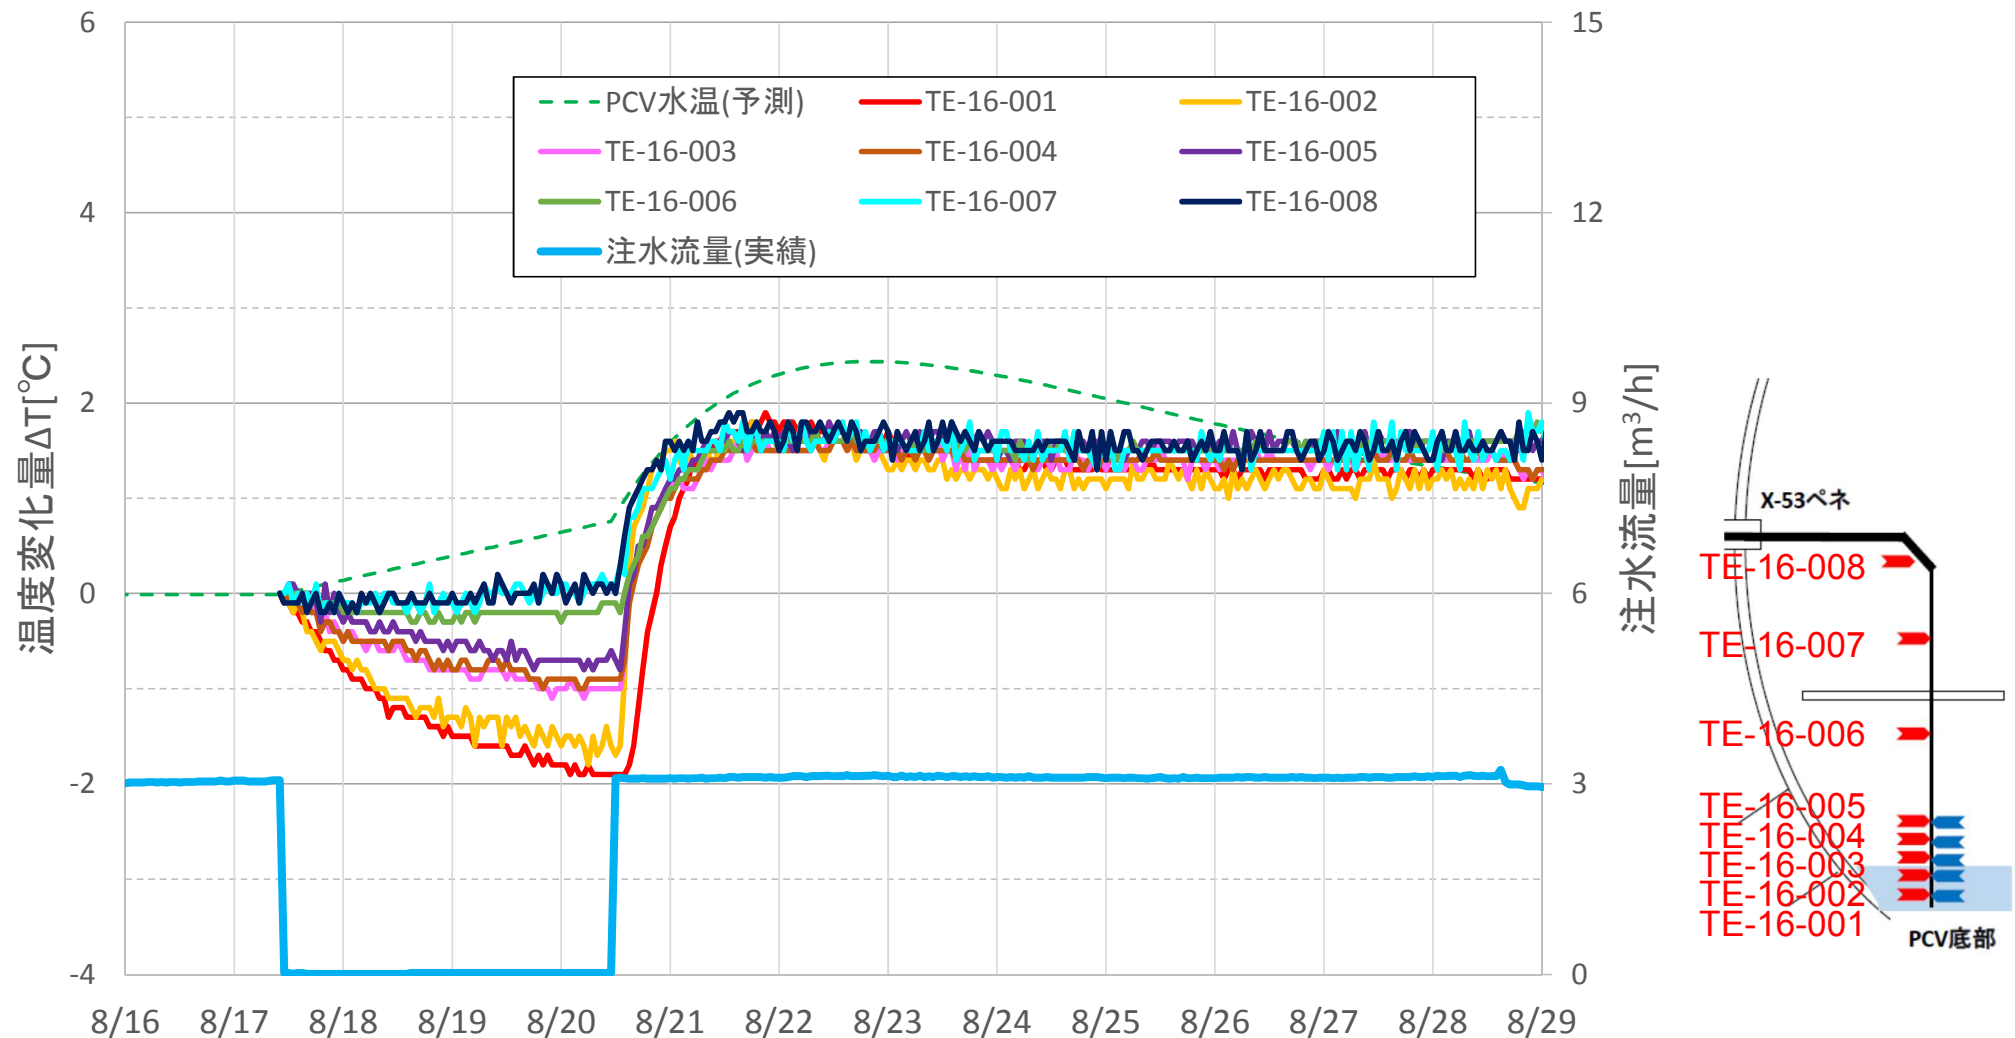
# PCV温度(新設)の推移 (試験開始からの温度変化量)

- TE-16-001・002：試験期間を通じて水没。温度低下が大きい。
- TE-16-003～005：水面に近い気相温度を測定。温度低下が小さい。
- TE-16-006～008：ほとんど変化せず。
- 注水再開後はいずれの温度も上昇。TE-16-001は上昇開始が少し遅い。

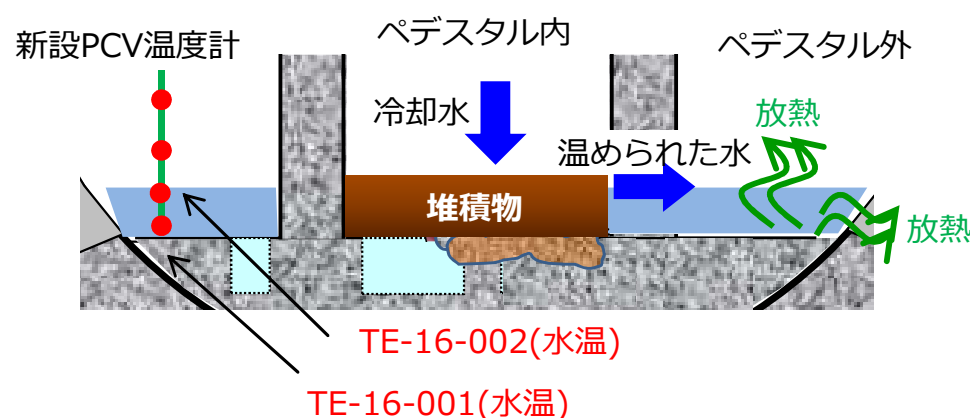
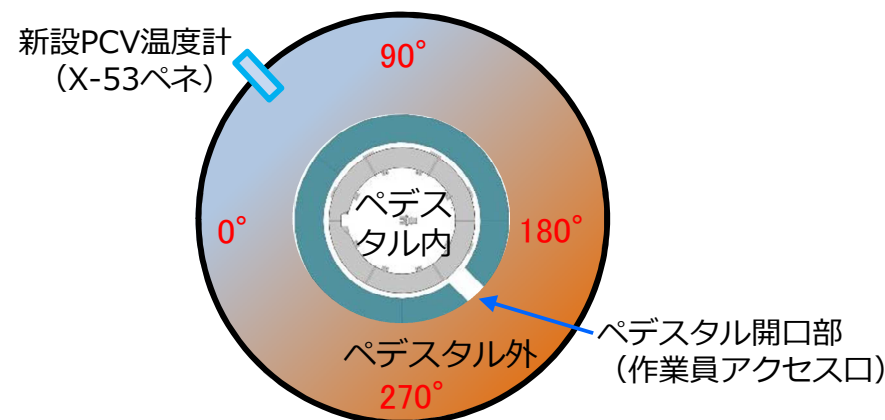
- ① これまでのPCV内部調査で2号機のペDESTAL内堆積物は水没していないことを確認。注水停止に伴い、燃料デブリを除熱して温められた水の供給がなくなり、PCV水温は放熱により徐々に低下した可能性。
- ② 注水再開に伴い、燃料デブリを除熱して温められた水が供給され温度が上昇した可能性。

- 今回の試験では、注水再開後の温度上昇量が大きい。これは、注水停止期間が延びたため、注水再開による熱移動が大きかったことによるものと推定。
- 注水再開後、TE-16-001の温度上昇が若干遅い。これは、001がPCV最深部に設置されていて、水温変化への追従が002に比べ遅くなることによるものと推定。

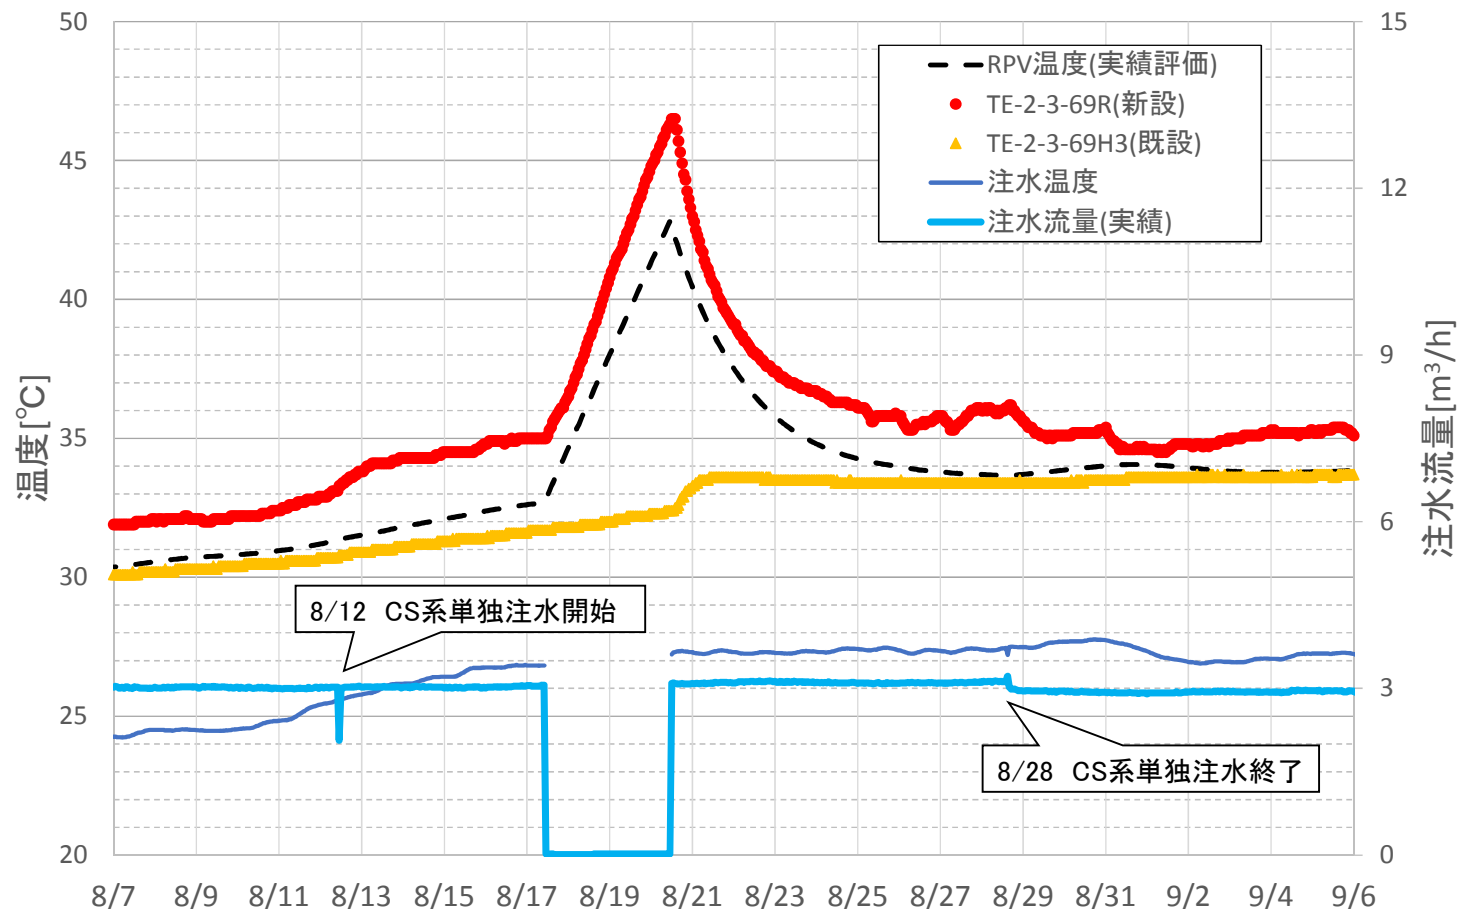
## 実績データを用いた熱バランス評価（RPV底部温度）

- 実際の注水温度等を適用して、試験時のRPV温度を評価。
  - 熱バランス評価による計算値は、TE-2-3-69Rに比べ、注水停止中も含め最大で3℃程度低いが、RPV底部の温度挙動を概ね再現できていると考える。
  - 熱バランス評価はCS系・FDW系からの注水時の実績データに沿うようにフィッティングをしており、CS系単独注水時に若干の差異が生じる。
  - TE-2-3-69H3の挙動も、注水停止中を除けば概ね再現できていると考える。

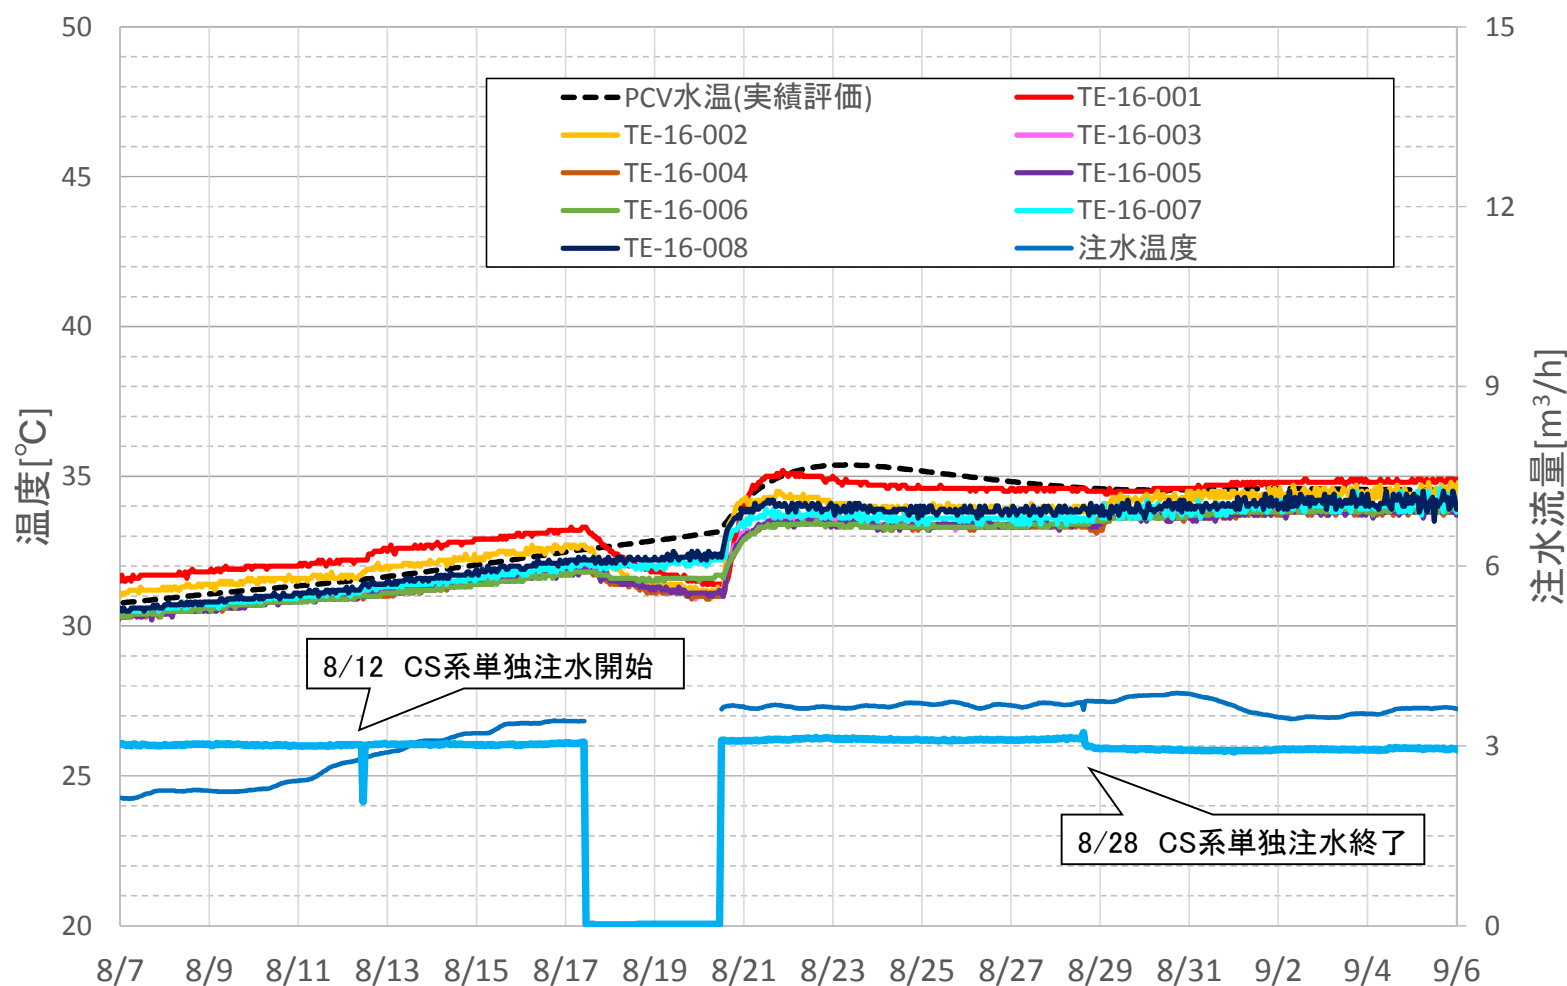
- 実際の注水温度等を適用して、試験時のPCV温度を評価。
  - 熱バランス評価による計算値は、注水停止中を除きPCV温度の挙動を概ね再現できていると考える。
  - 注水停止中の温度挙動を再現できていない理由は、ペデスタルの内側と外側の領域を分けて評価していないことなどが挙げられる。

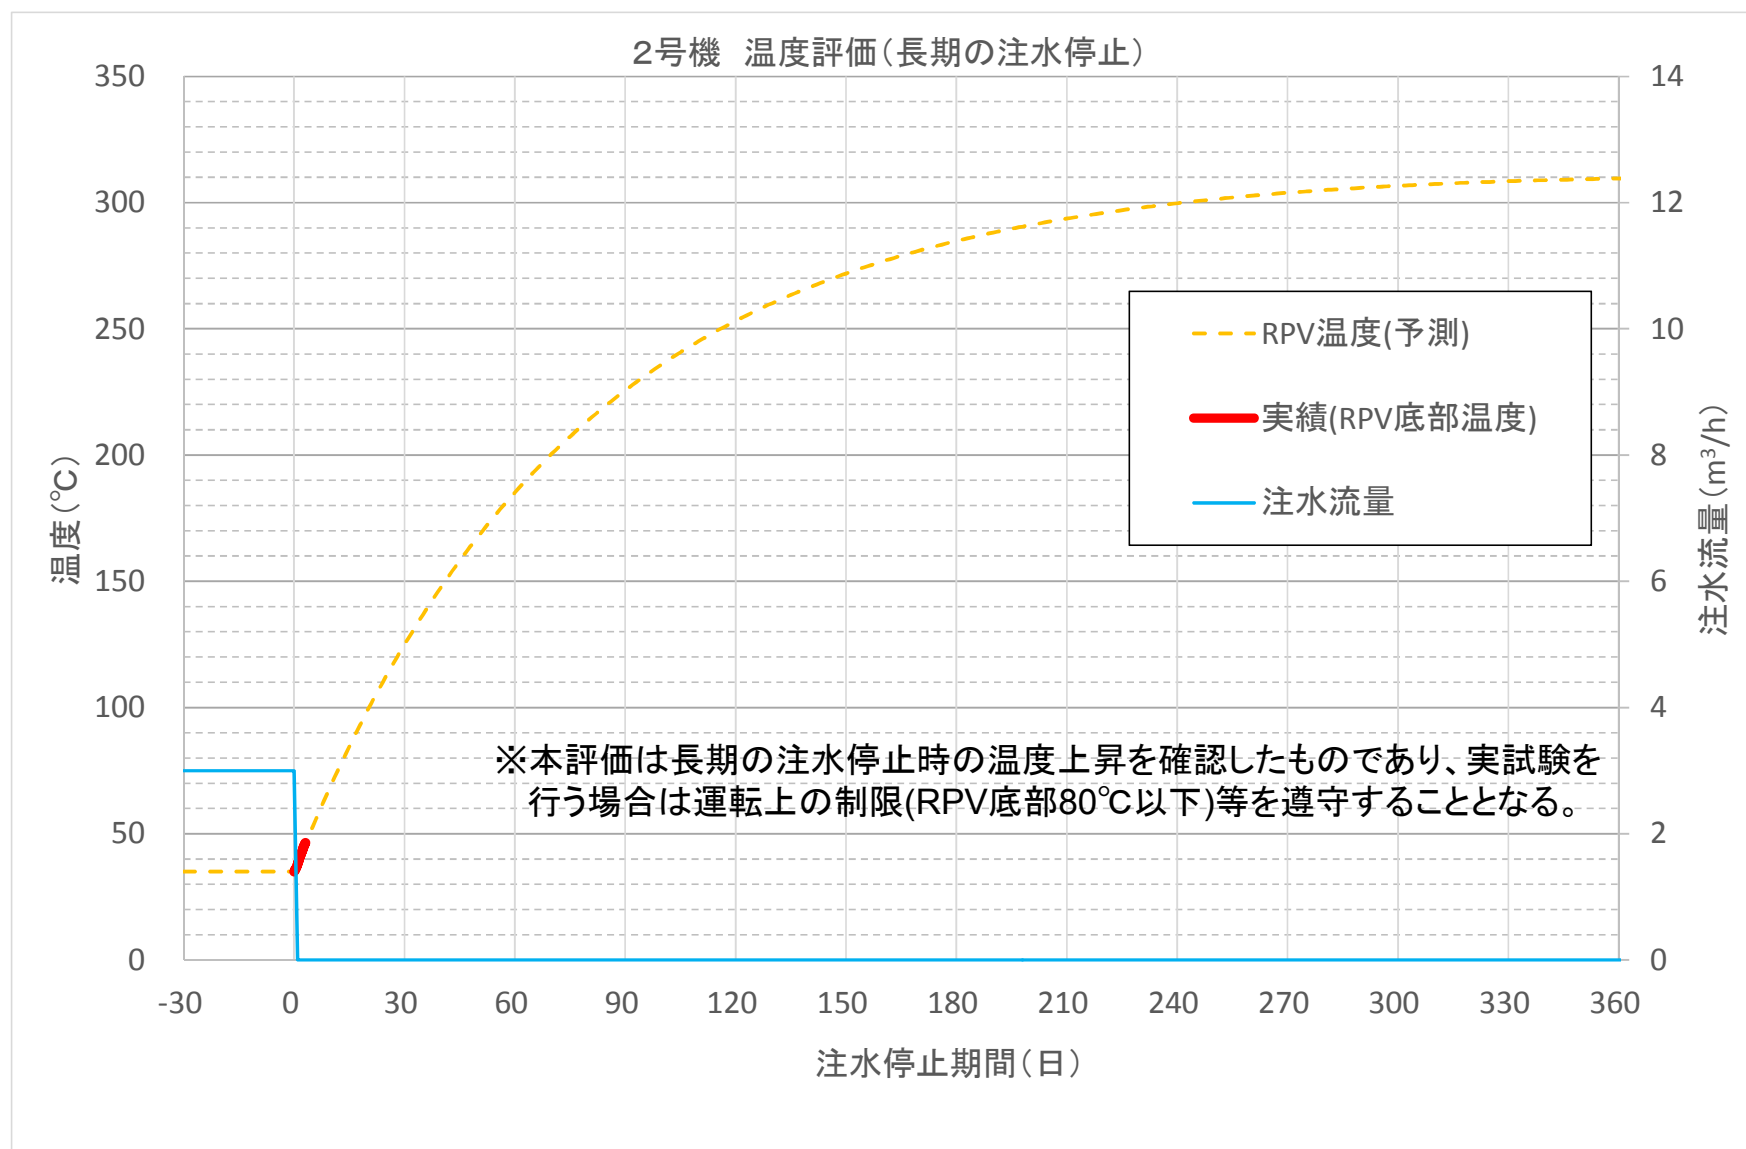
- 3日間の注水停止では、RPV底部温度（TE-2-3-69R）の温度上昇率はほぼ一定。
- この範囲では、熱バランス評価による計算値は実測値をよい精度で再現。

- 注水停止中の熱バランス評価による計算値は実測値をよい精度で再現しており、本結果を踏まえて、今後の注水のあり方（注水量の更なる低減など）を検討していく。

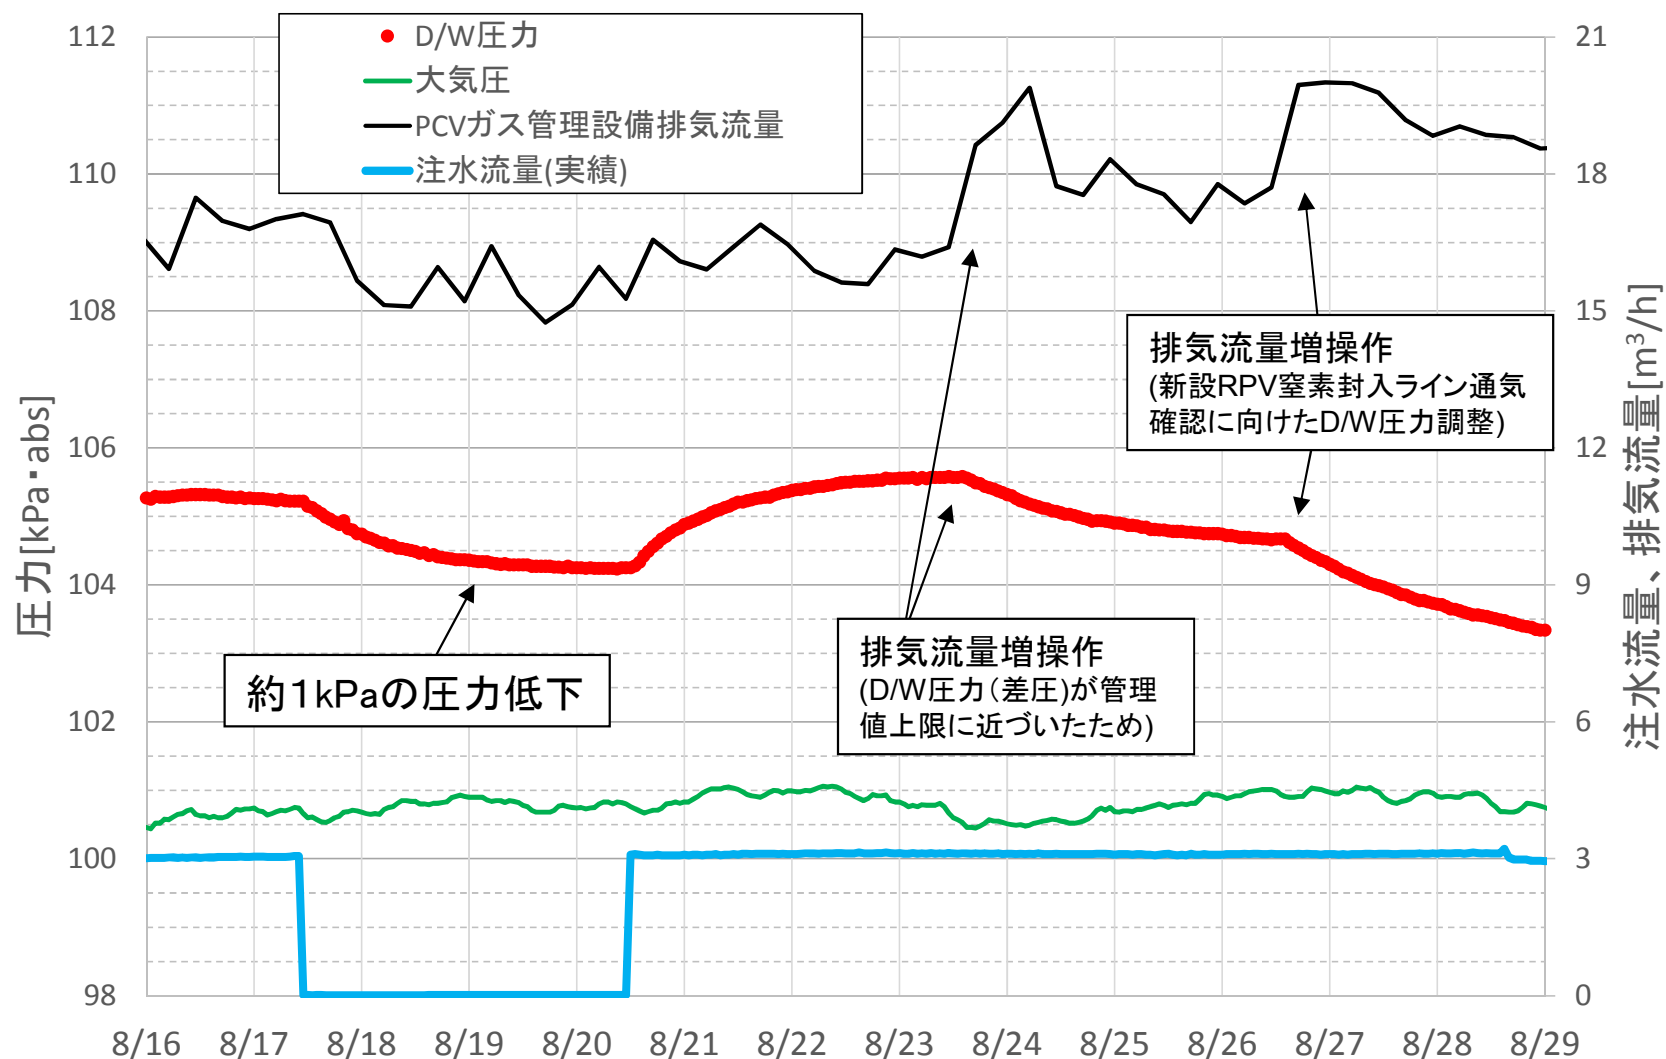
- 注水停止中にD/W圧力の低下、注水再開後にD/W圧力の上昇を確認。
- D/W圧力の低下量：約1kPa
- PCV温度約32℃の飽和水蒸気圧：約4.8kPa → 圧力変化がPCV内の乾燥によるものであれば、20%程度の相対湿度変化に相当。

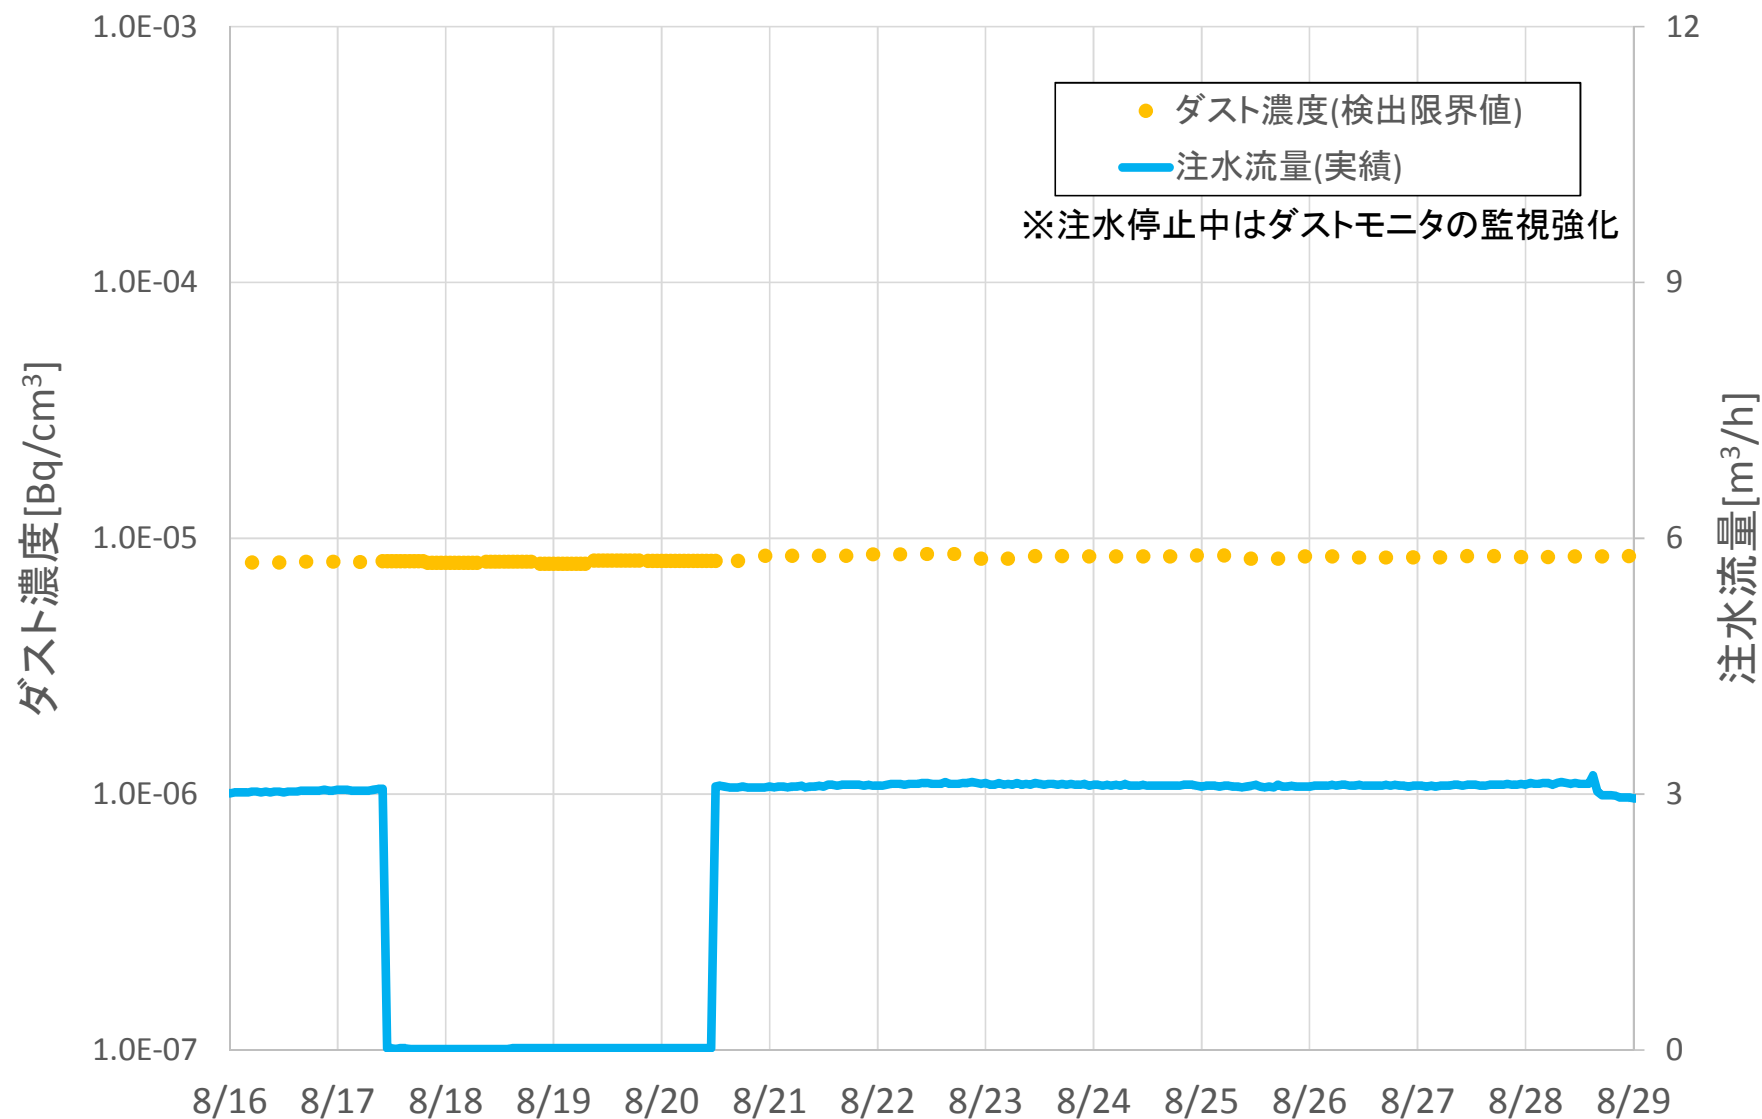
- ダストモニタの指示値に有意な上昇なし。  
(期間中、検出限界未満であり検出限界値をプロット)

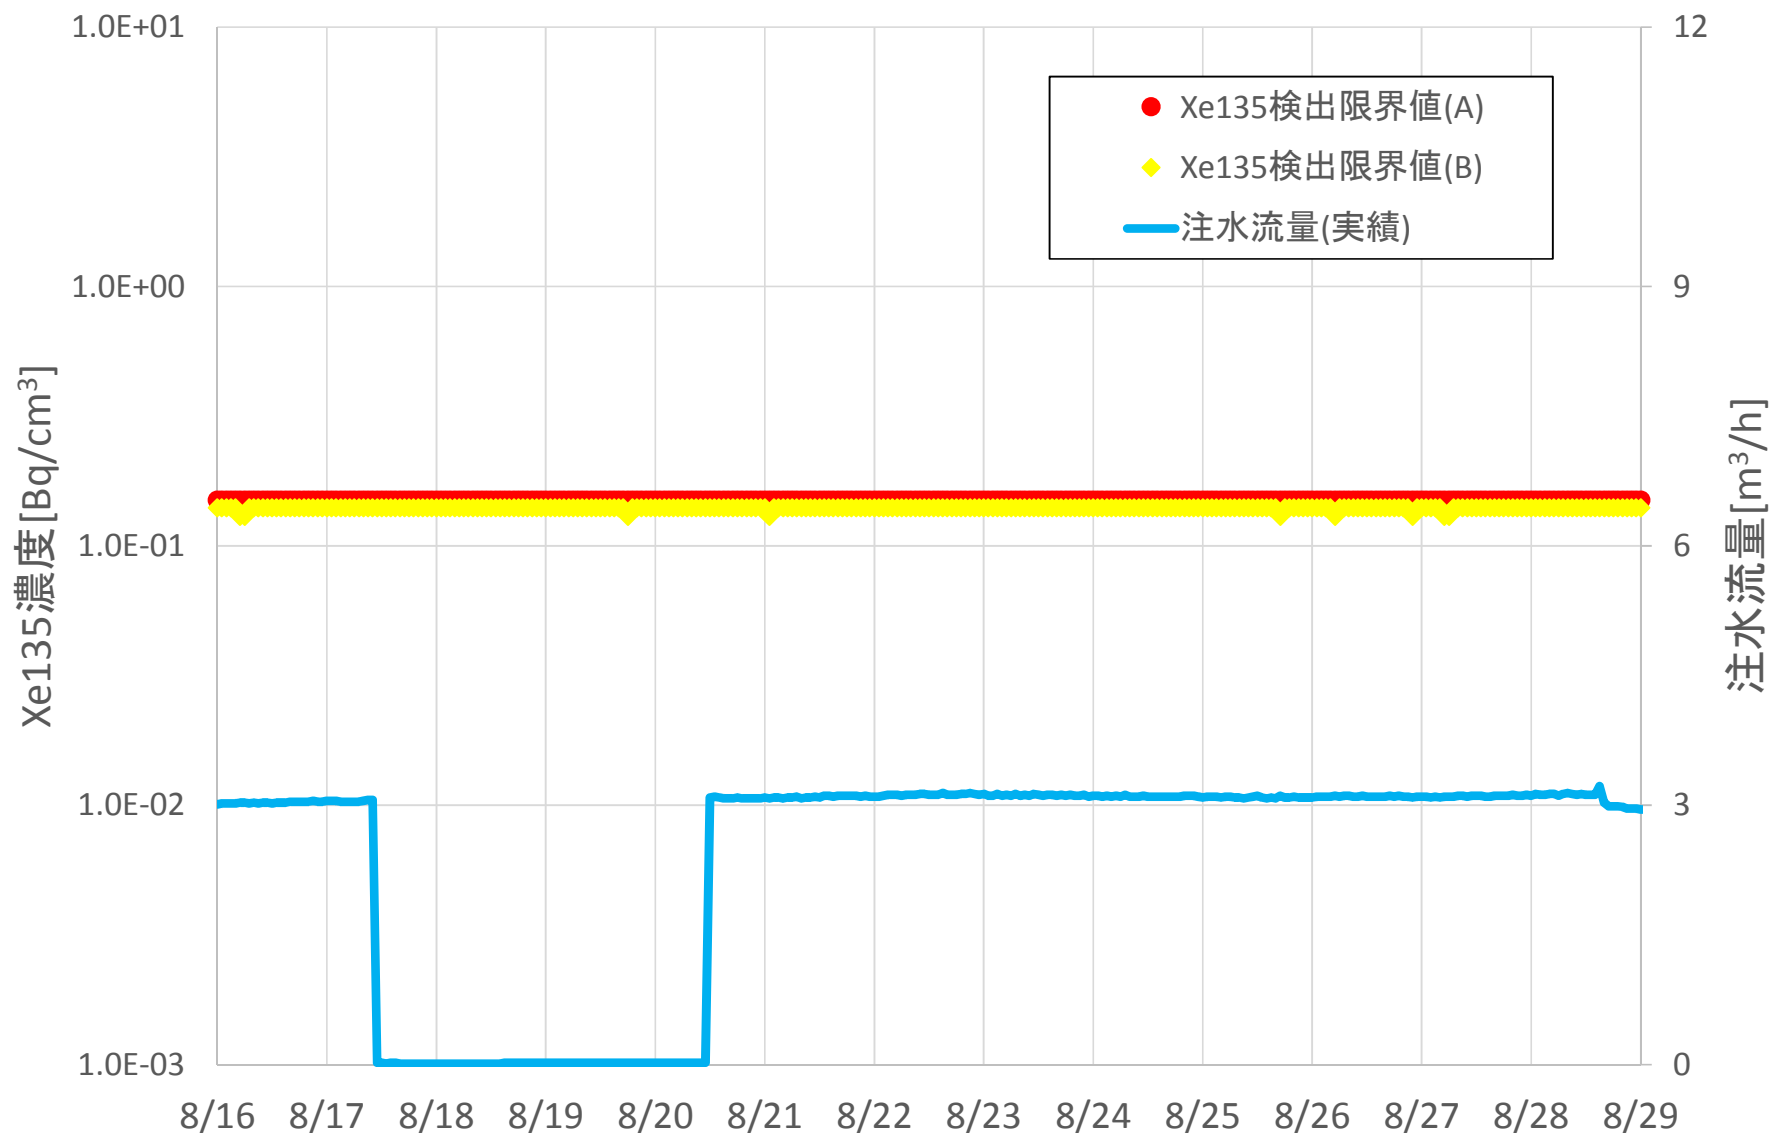
- Xe135の指示値に有意な上昇なし。  
(期間中、検出限界未満であり検出限界値をプロット)

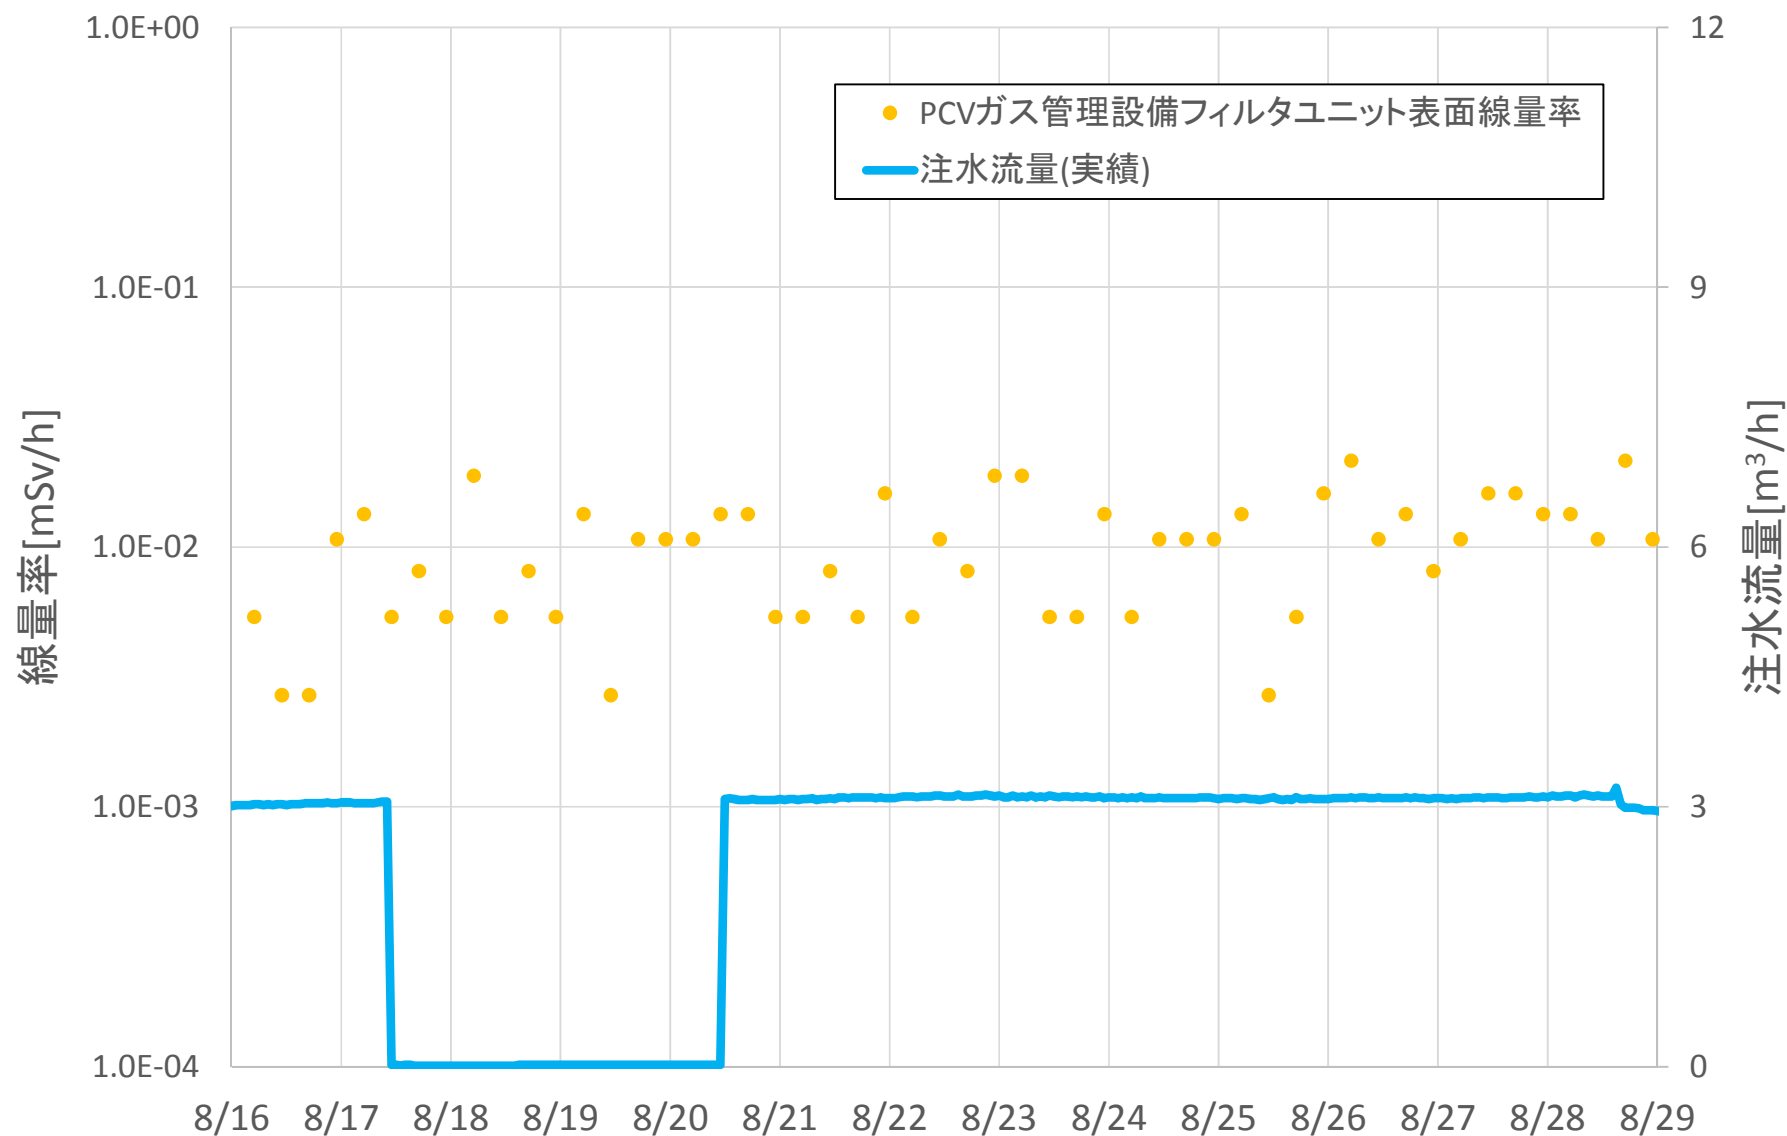
- フィルタユニット表面線量率に有意な変動なし。

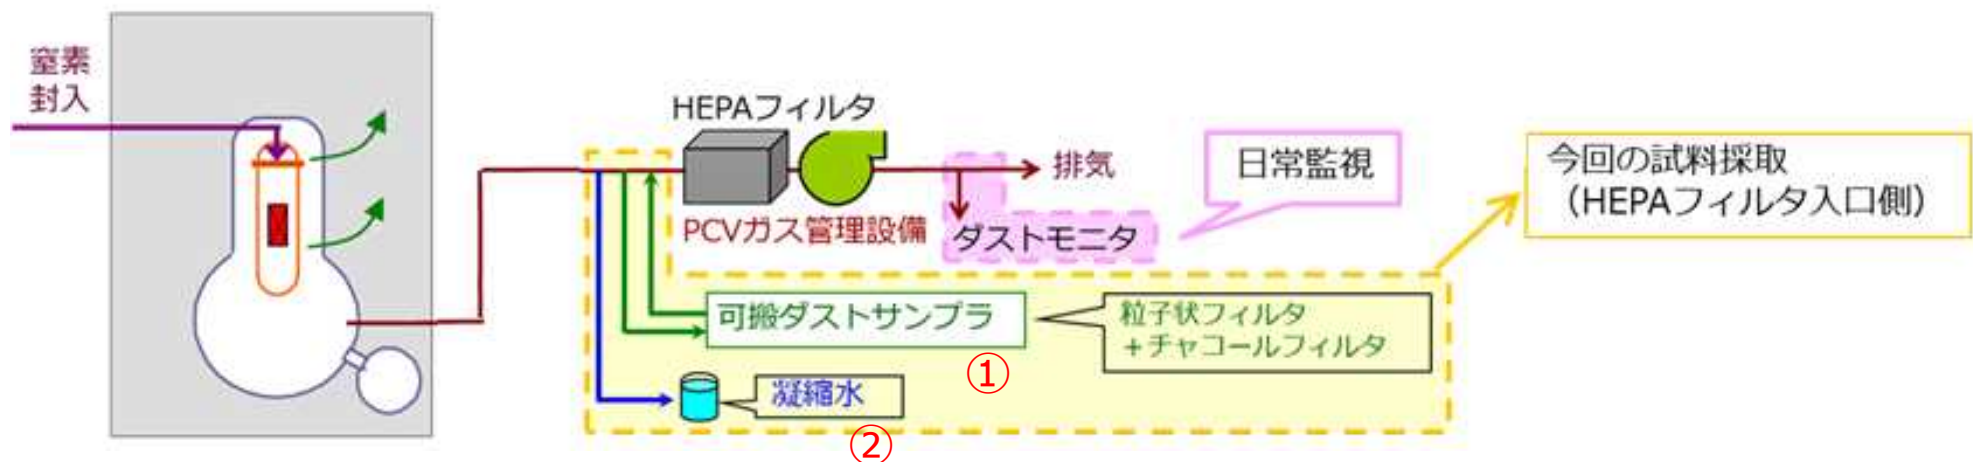
- 炉内挙動を評価するためのデータ拡充の観点から、原子炉注水停止前及び注水停止中に、PCVガス管理設備のHEPAフィルタを通過する前のダスト等を採取し分析した。
- ①HEPAフィルタ入口側のダスト、②凝縮水ともに、注水停止中に採取した試料で全α核種等の濃度上昇を確認。
- HEPAフィルタ通過後のダストモニタの指示値に有意な上昇なし。（14ページ）
- 注水停止中の濃度上昇は、D/W内の相対湿度の低下に伴いPCVからのダスト放出が増加した可能性や、過去に測定した値と同程度であり、変動の範囲内である可能性。

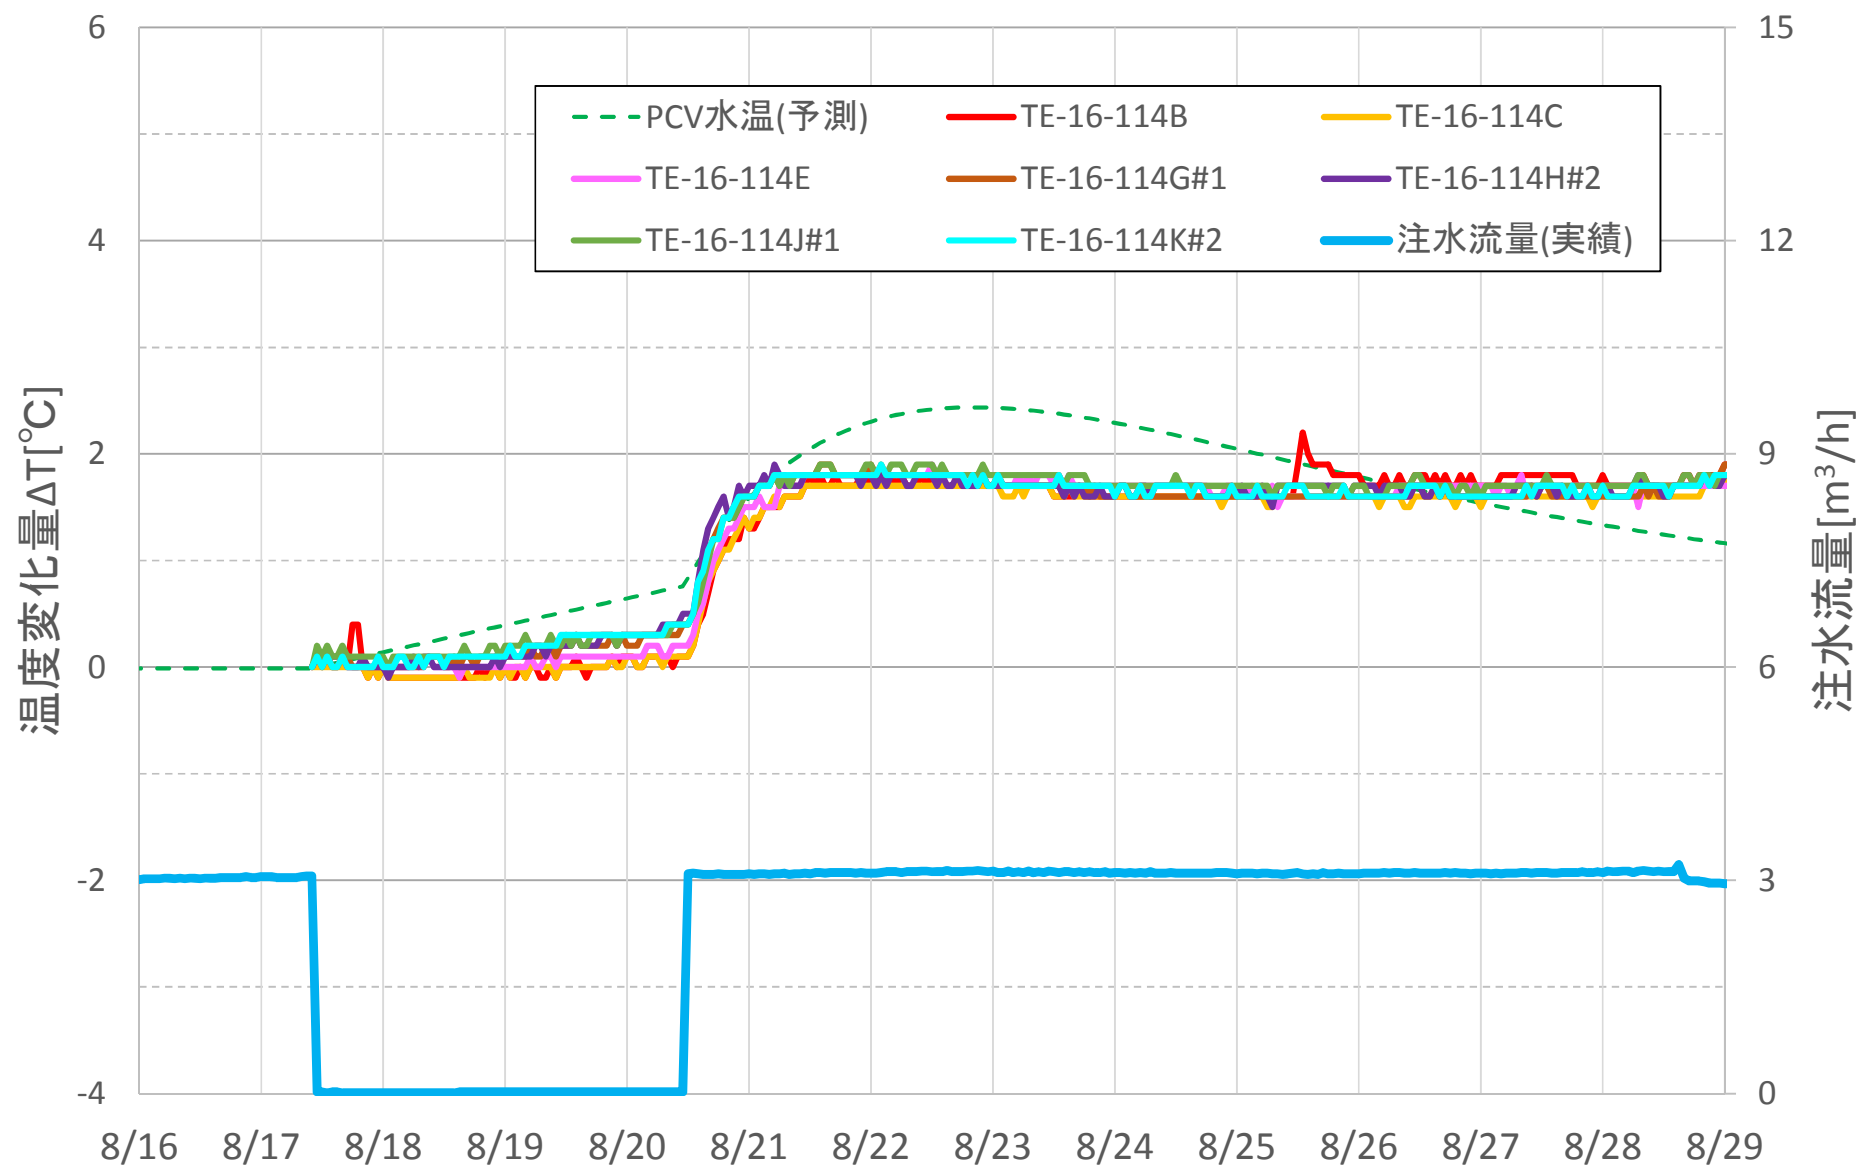
## (参考) PCV温度(既設)の推移 (試験開始からの温度変化量)

- PCV新設温度計のTE-16-007、008と同様の傾向であった。
