# 2号機原子炉注水停止試験結果

2020年10月29日

東京電力ホールディングス株式会社

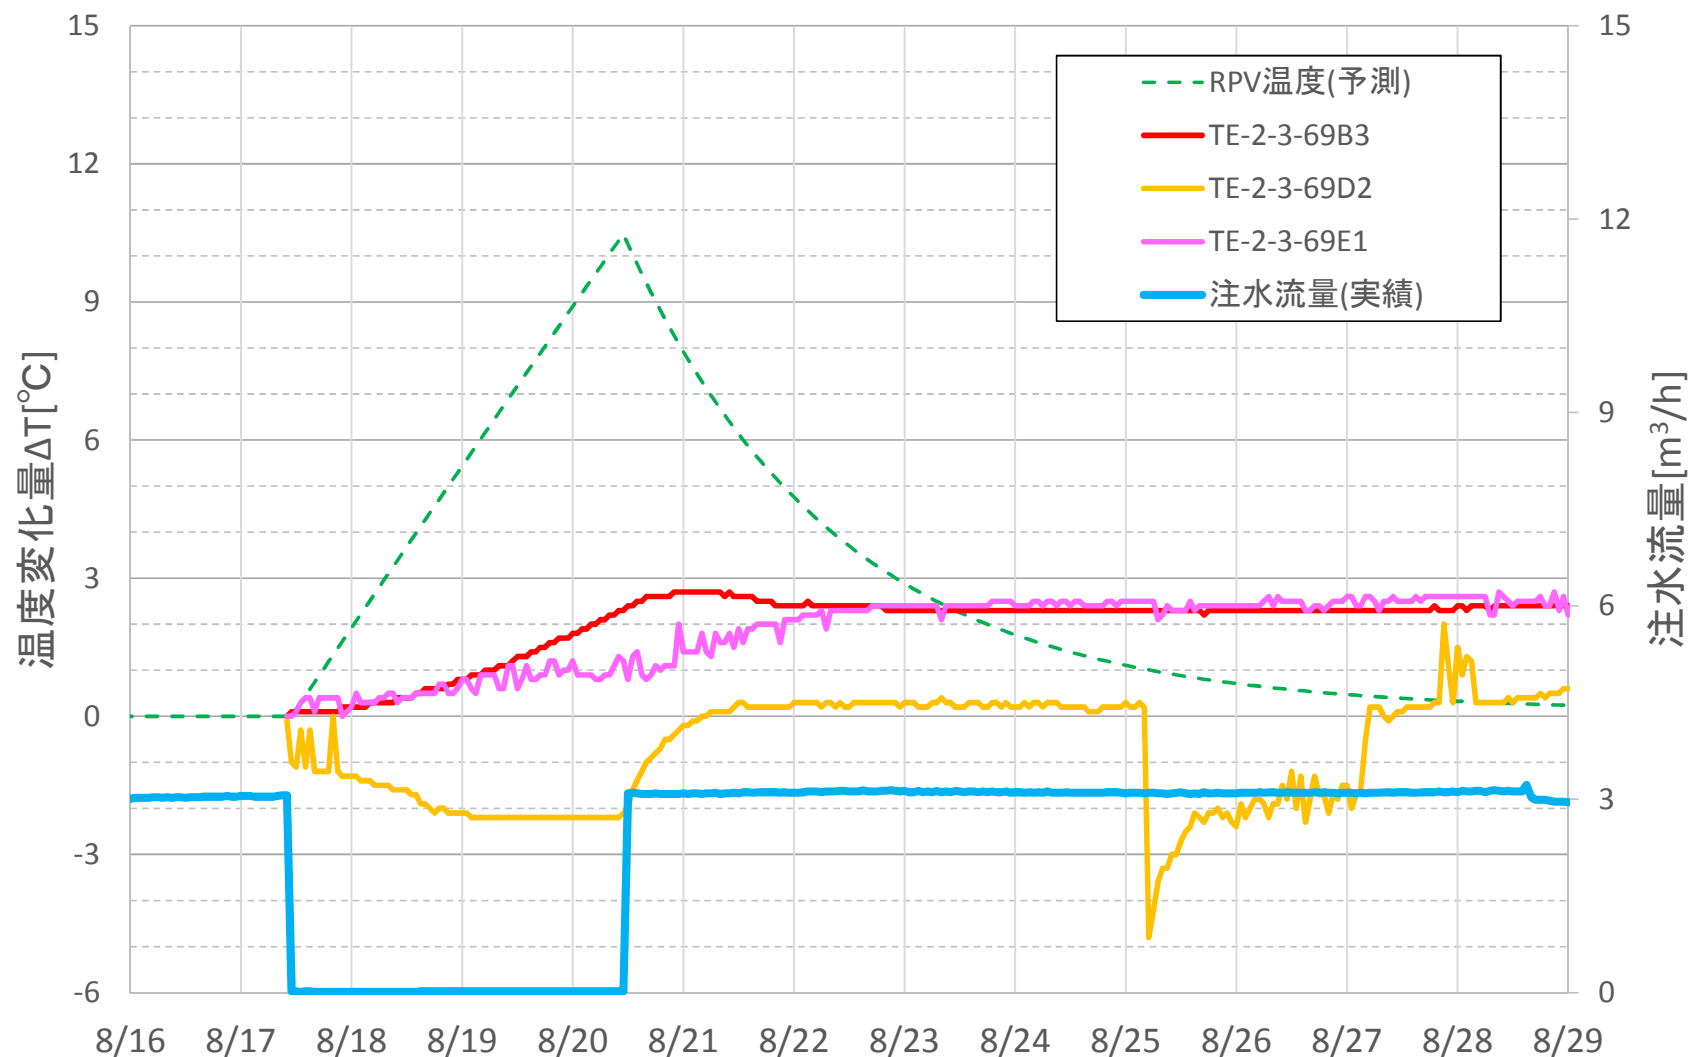
## (参考) RPV上部温度の推移 (試験開始からの温度変化量)

- TE-2-3-69B3 : 温度上昇が大きい。
- TE-2-3-69D2 : 注水停止中は温度低下し、注水再開で温度上昇。8/25以降に特異的な挙動あり。

- 69D2は、昨年度試験の注水量低減で温度上昇が大きく、下記のとおり考察。下記の考察に基づく、注水停止で温度上昇すると考えられるが、異なる傾向であり、引き続き検討していく。
- 69B3、69E1については、温度上昇しており、RPVの温度上昇による影響の可能性。

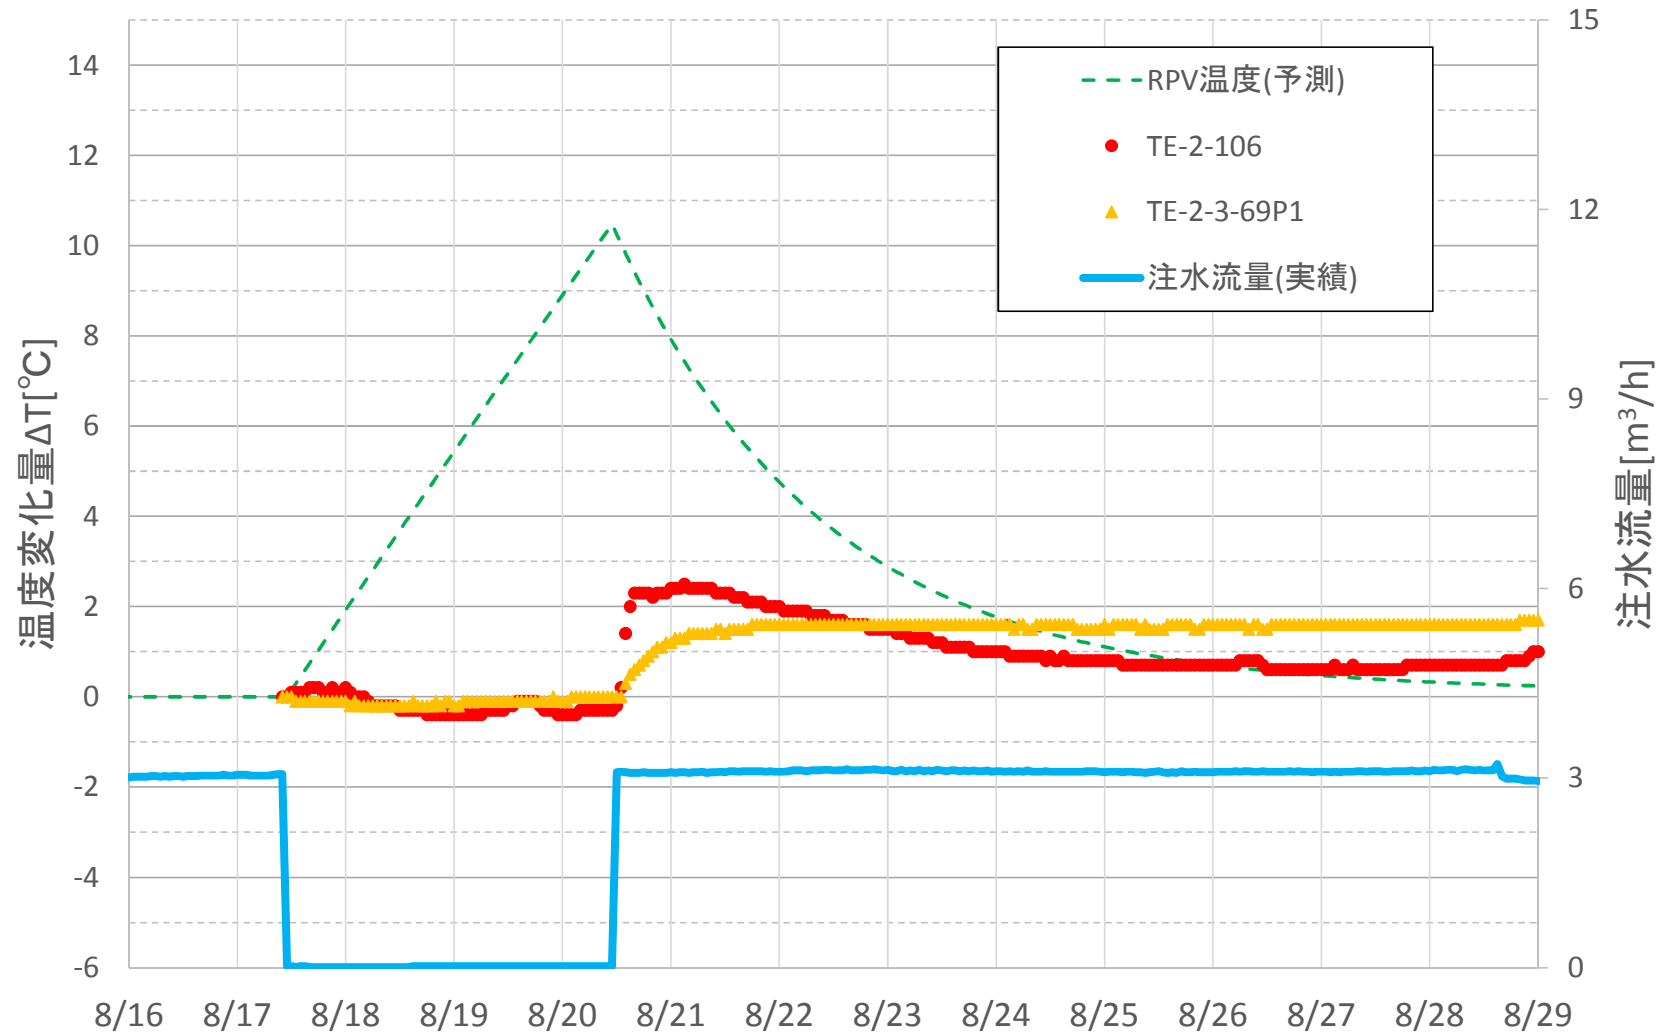
## (参考) その他のRPV温度の推移 (試験開始からの温度変化量) **TEPCO**

- TE-2-106 : 注水再開後にステップ状の温度上昇 (約2℃)。
- TE-2-3-69P1 : PCV温度等と同様の傾向。

- TE-2-106は、下記のとおり、RPV下部ドレンから流れてくる水の影響を受けると推定していた。今回の注水再開時に、ステップ状の温度上昇が確認されており、同様に影響を受けた可能性あり。
- TE-2-3-69P1は、昨年度試験と同じく、PCV温度と同様の推移。

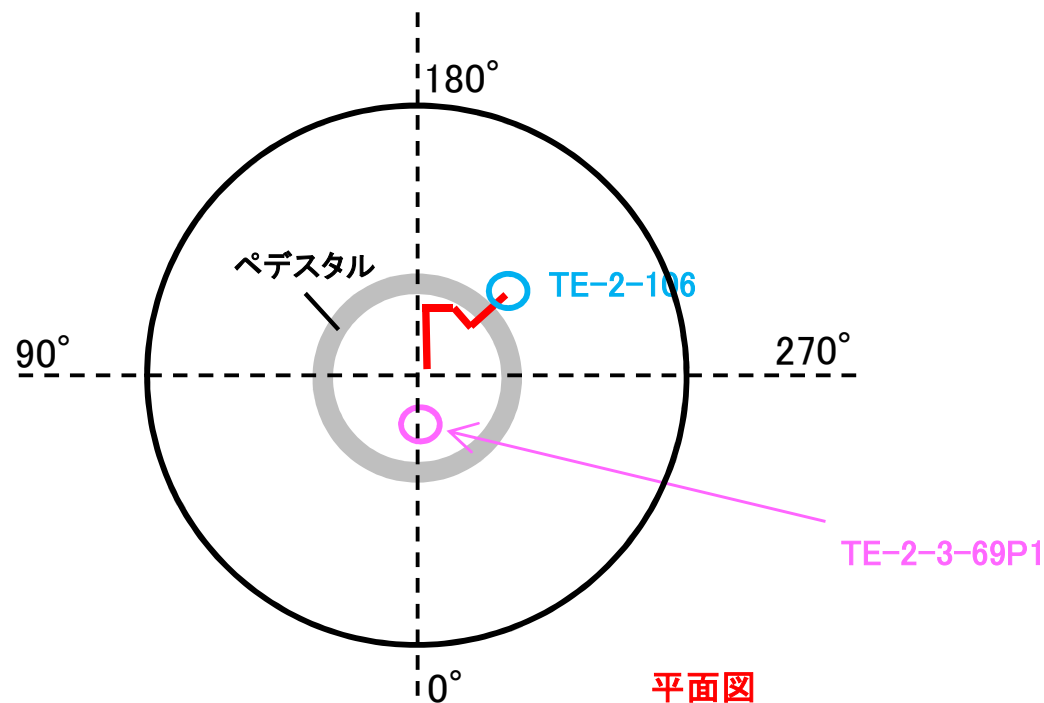
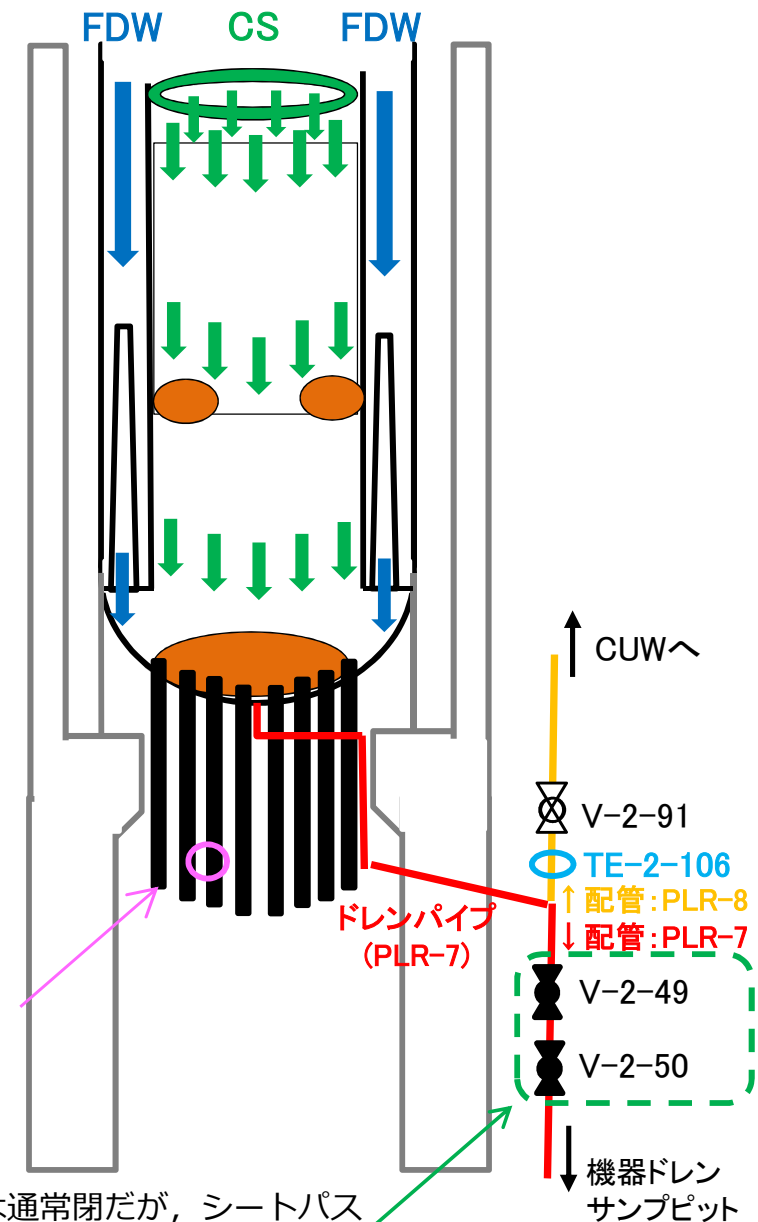
### TE-2-106 (VESSEL BOTTOM DRAIN)

- RPV下部のドレンパイプは、RPVノズル（N15）から配管PLR-7（配管サイズ：2B=内径約5cm）を經由しており、ペデスタルの外側で、配管PLR-7とPLR-8へ分岐する。
- TE-2-106は、分岐した配管PLR-8の弁（V-2-91）手前に設置されている（分岐点から18cm程度上側）。
- 測定位置は、方向（233°）、高さ（約TP9960）

V-2-49,50は通常閉だが、シートパスなどで水の流れが生じる可能性

- ✓ TE-2-106は、RPV下部ドレンから流れてくる水の温度の影響を受けている可能性がある。
- ✓ STEP1で注水再開後の温度低下が、TE-2-3-69Rよりも緩やかなのは、RPV下部ドレン配管内に流れる水が一定量と想定され、流量を増やしても配管内の水の置換が制限され、温度低下が遅くなっている可能性。
- ✓ TE-2-106は、FDW系注水再開後温度上昇しているのは、CS系からの水が減り、RPV下部の中心付近にあるRPV下部ドレンに流れる水の温度が上昇している可能性
- ✓ TE-2-106は、注水停止中は、水の流れがなくなり、温度があまり変化せず、注水再開で、温められていた水が流れ、温度が上昇した可能性。

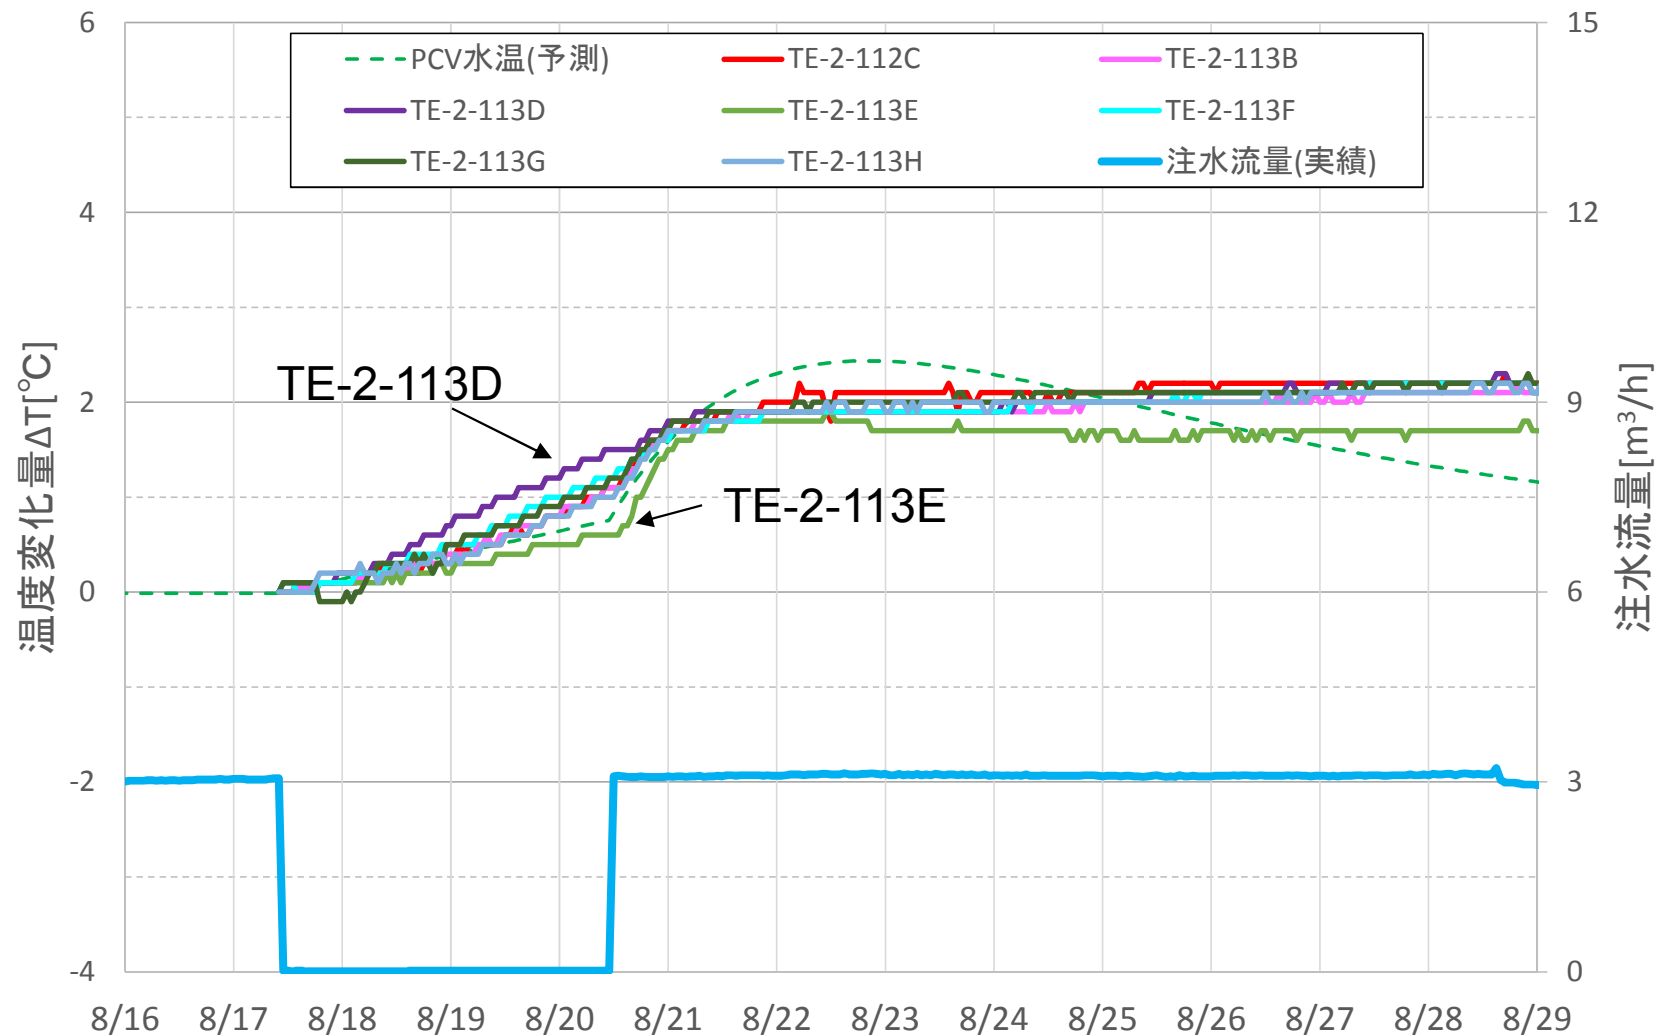
## (参考) その他PCV温度の推移 (試験開始からの温度変化量)

- 注水停止中に温度が上昇。
- TE-2-113D：他の温度計と比較して温度上昇が大きい。
- TE-2-113E：他の温度計と比較して温度上昇が小さい。

- TE-2-113Eは、PCV気中温度(新設、HVVH温度計)に近い挙動であり、昨年度考察「配管内とD/W連通の可能性」と同様の傾向であった。
- TE-2-113Dの温度上昇が大きかった要因としては、放射性物質の付着状況などが挙げられるが、引き続き検討していく。
