# タービン建屋東側における 地下水及び海水中の放射性物質濃度の状況について

2020/10/29

東京電力ホールディングス株式会社

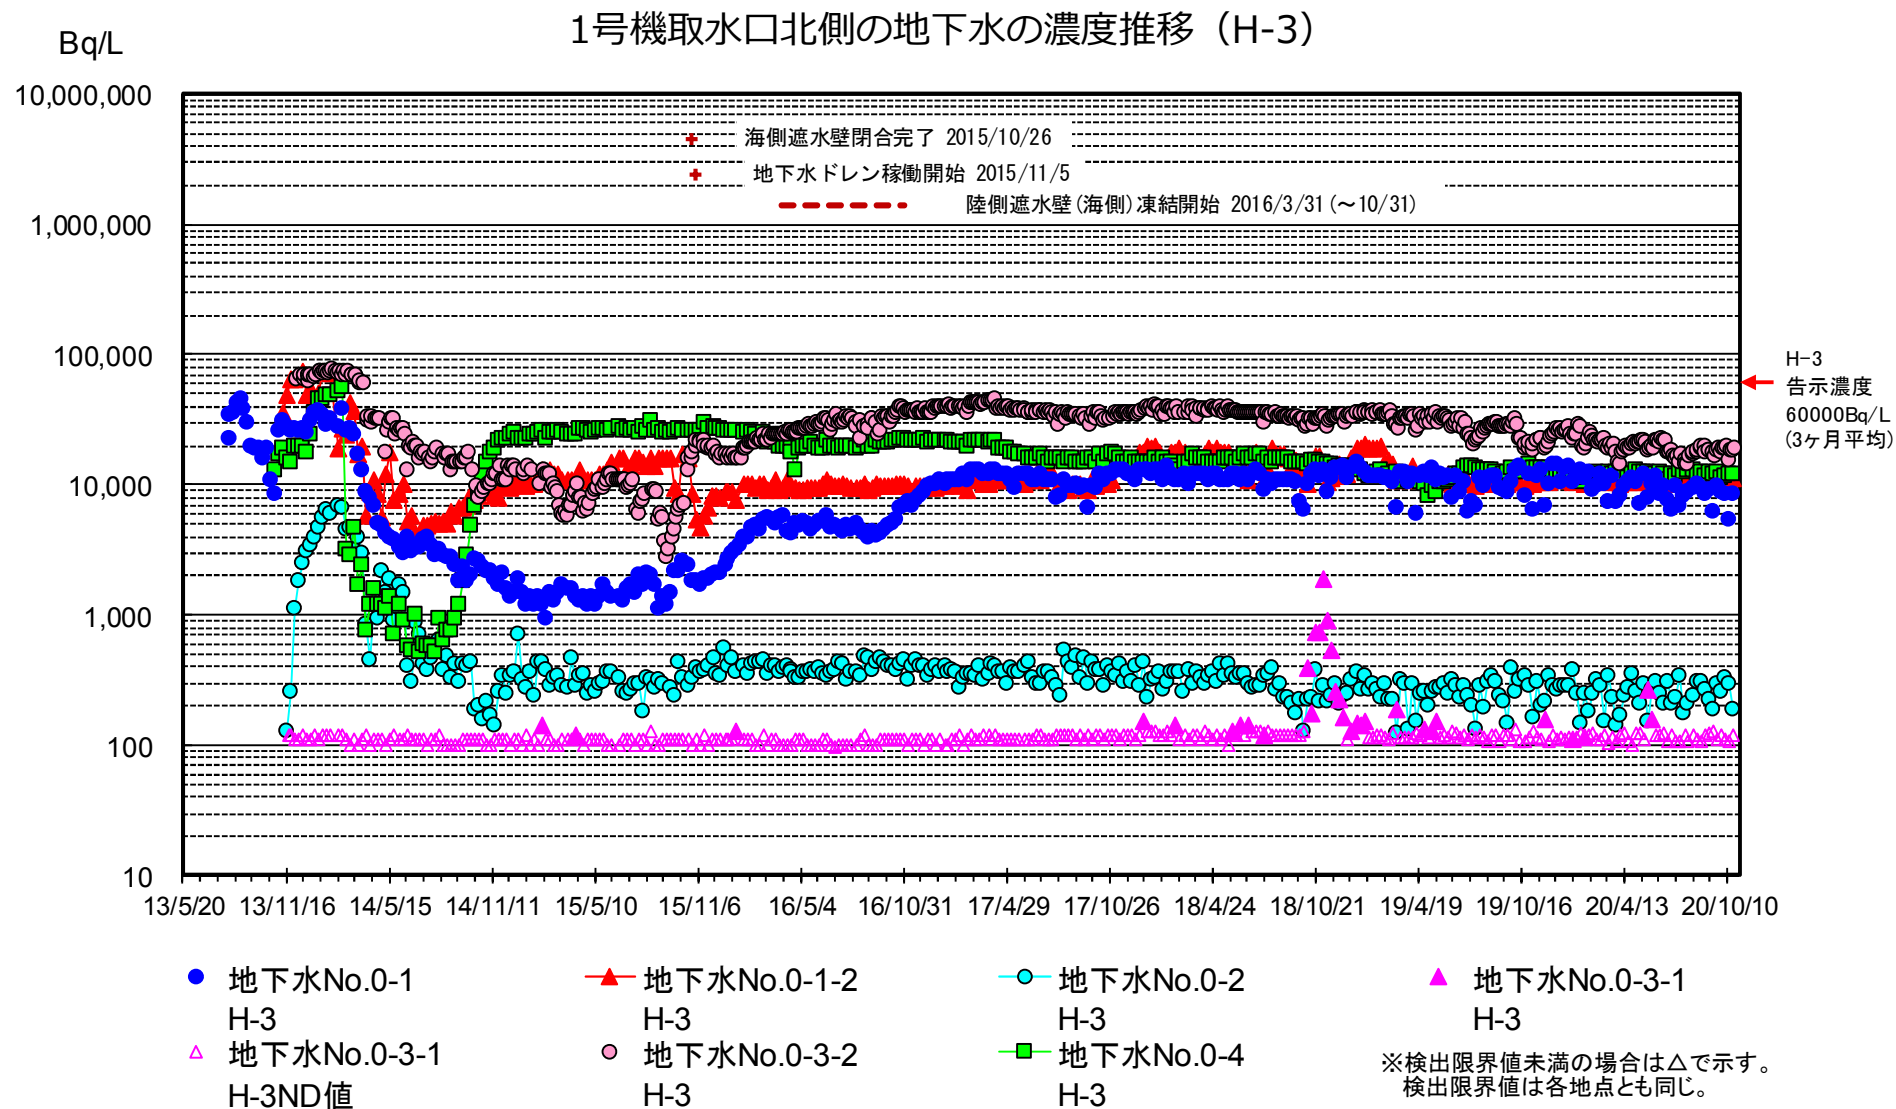
# 1号機取水口北側の地下水の濃度推移 (1/2)

- H-3濃度は、全観測孔で告示濃度60000Bq/Lを下回り、横ばい又は低減傾向が継続している。
- 全ベータ濃度は、全体的に横ばいの傾向が継続していたが、4月以降に一時的な上昇が見られた。引き続き、傾向を監視していく。

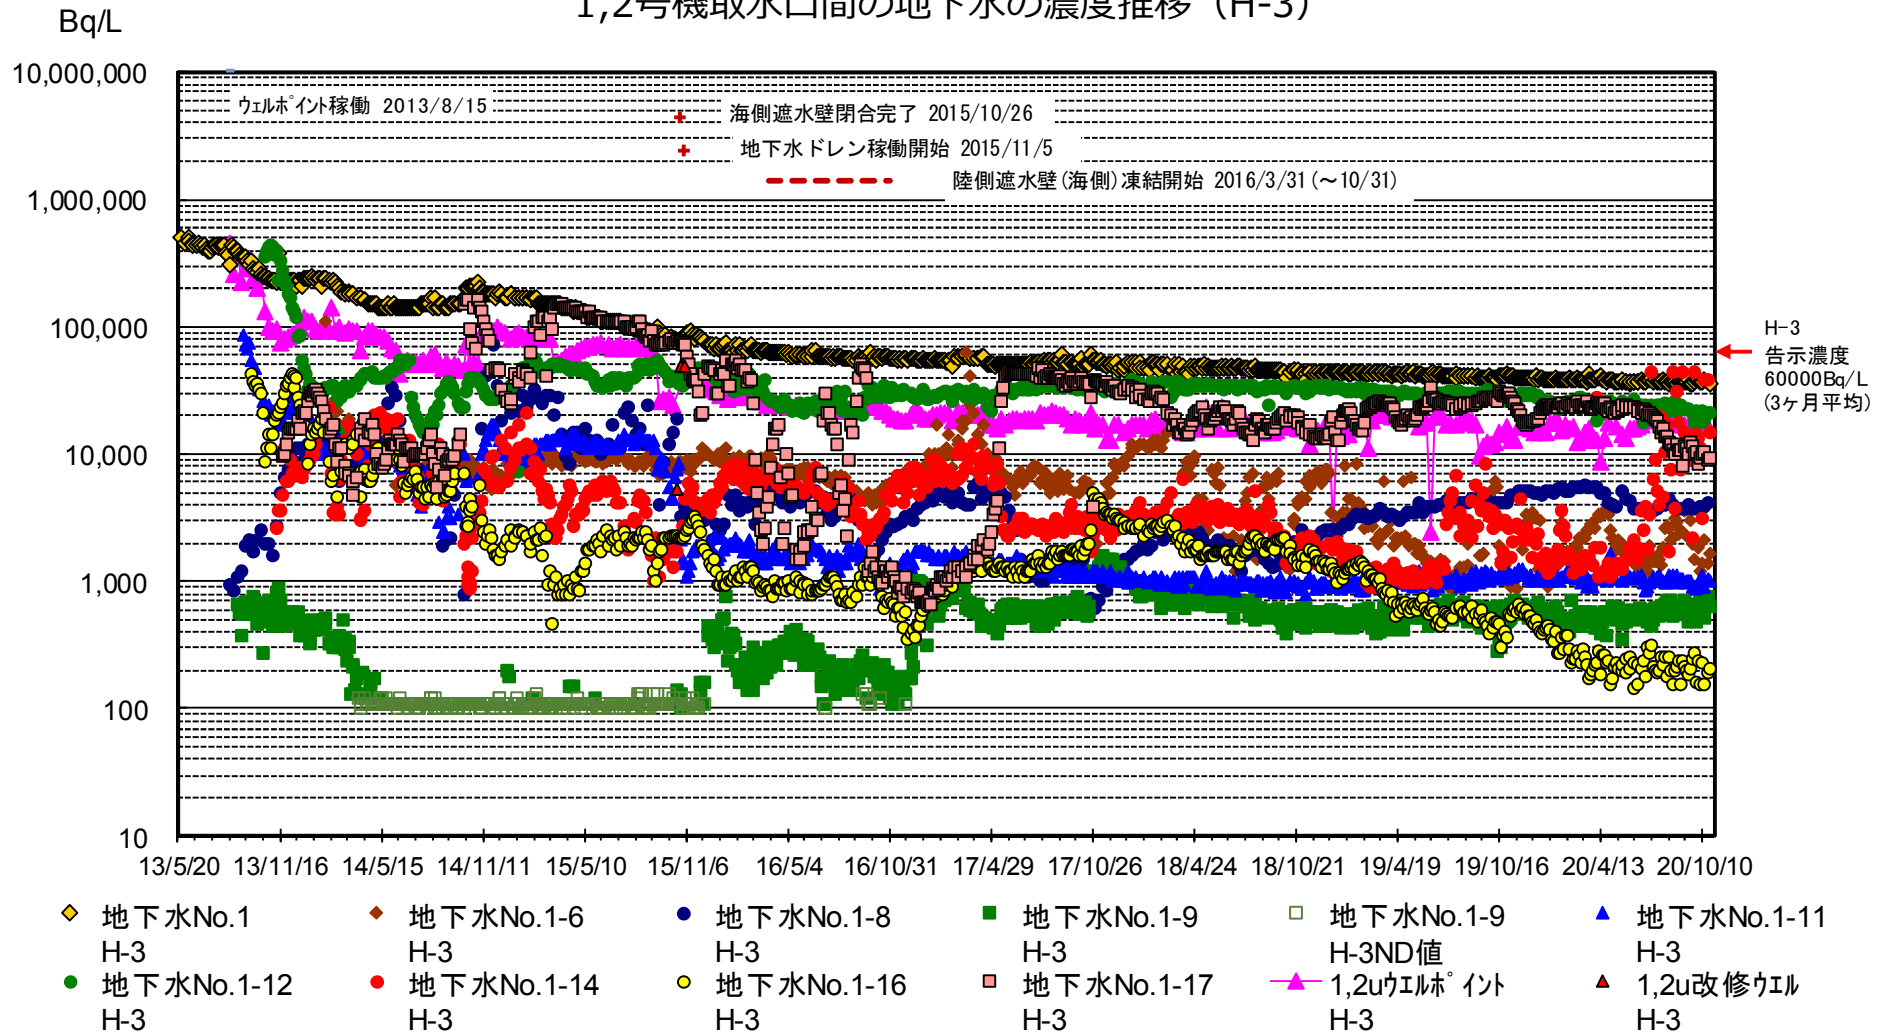
## 1,2号機取水口間の地下水の濃度推移 (H-3)

- H-3濃度は、全観測孔で告示濃度60000Bq/Lを下回り、No.1-14で再度一時的な上昇が見られたが、全体としては横ばい又は低減傾向の観測孔が多い。
- 全β濃度は、全体的に横ばい又は低減傾向の観測孔が多いが、No.1-6で上昇傾向が見られる。

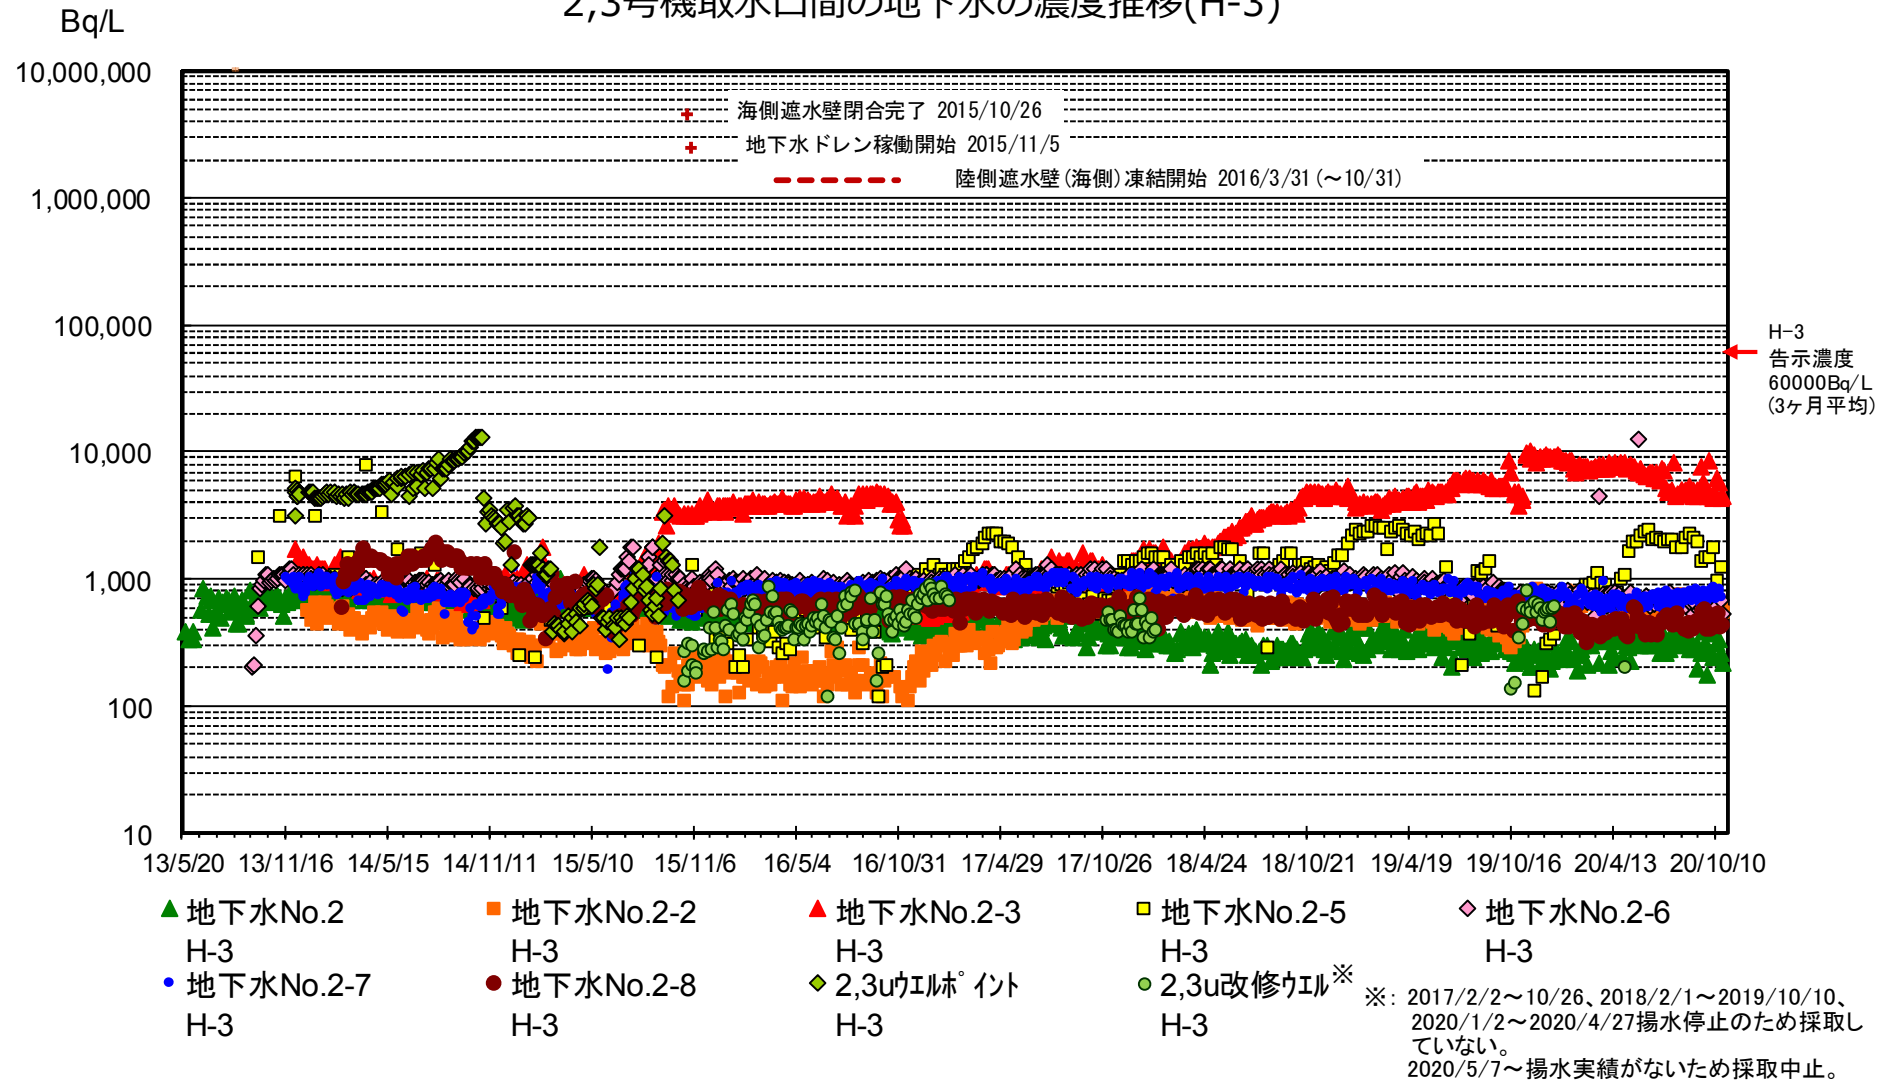
2,3号機取水口間の地下水の濃度推移(H-3)

- H-3濃度は、全観測孔で告示濃度60000Bq/Lを下回り、No.2-3など上下動が見られる観測孔もあるが、概ね横ばい又は低減傾向が継続している。
- 全β濃度は、最も高いNo.2-5の東側に位置するNo.2-3で上昇傾向が継続している。

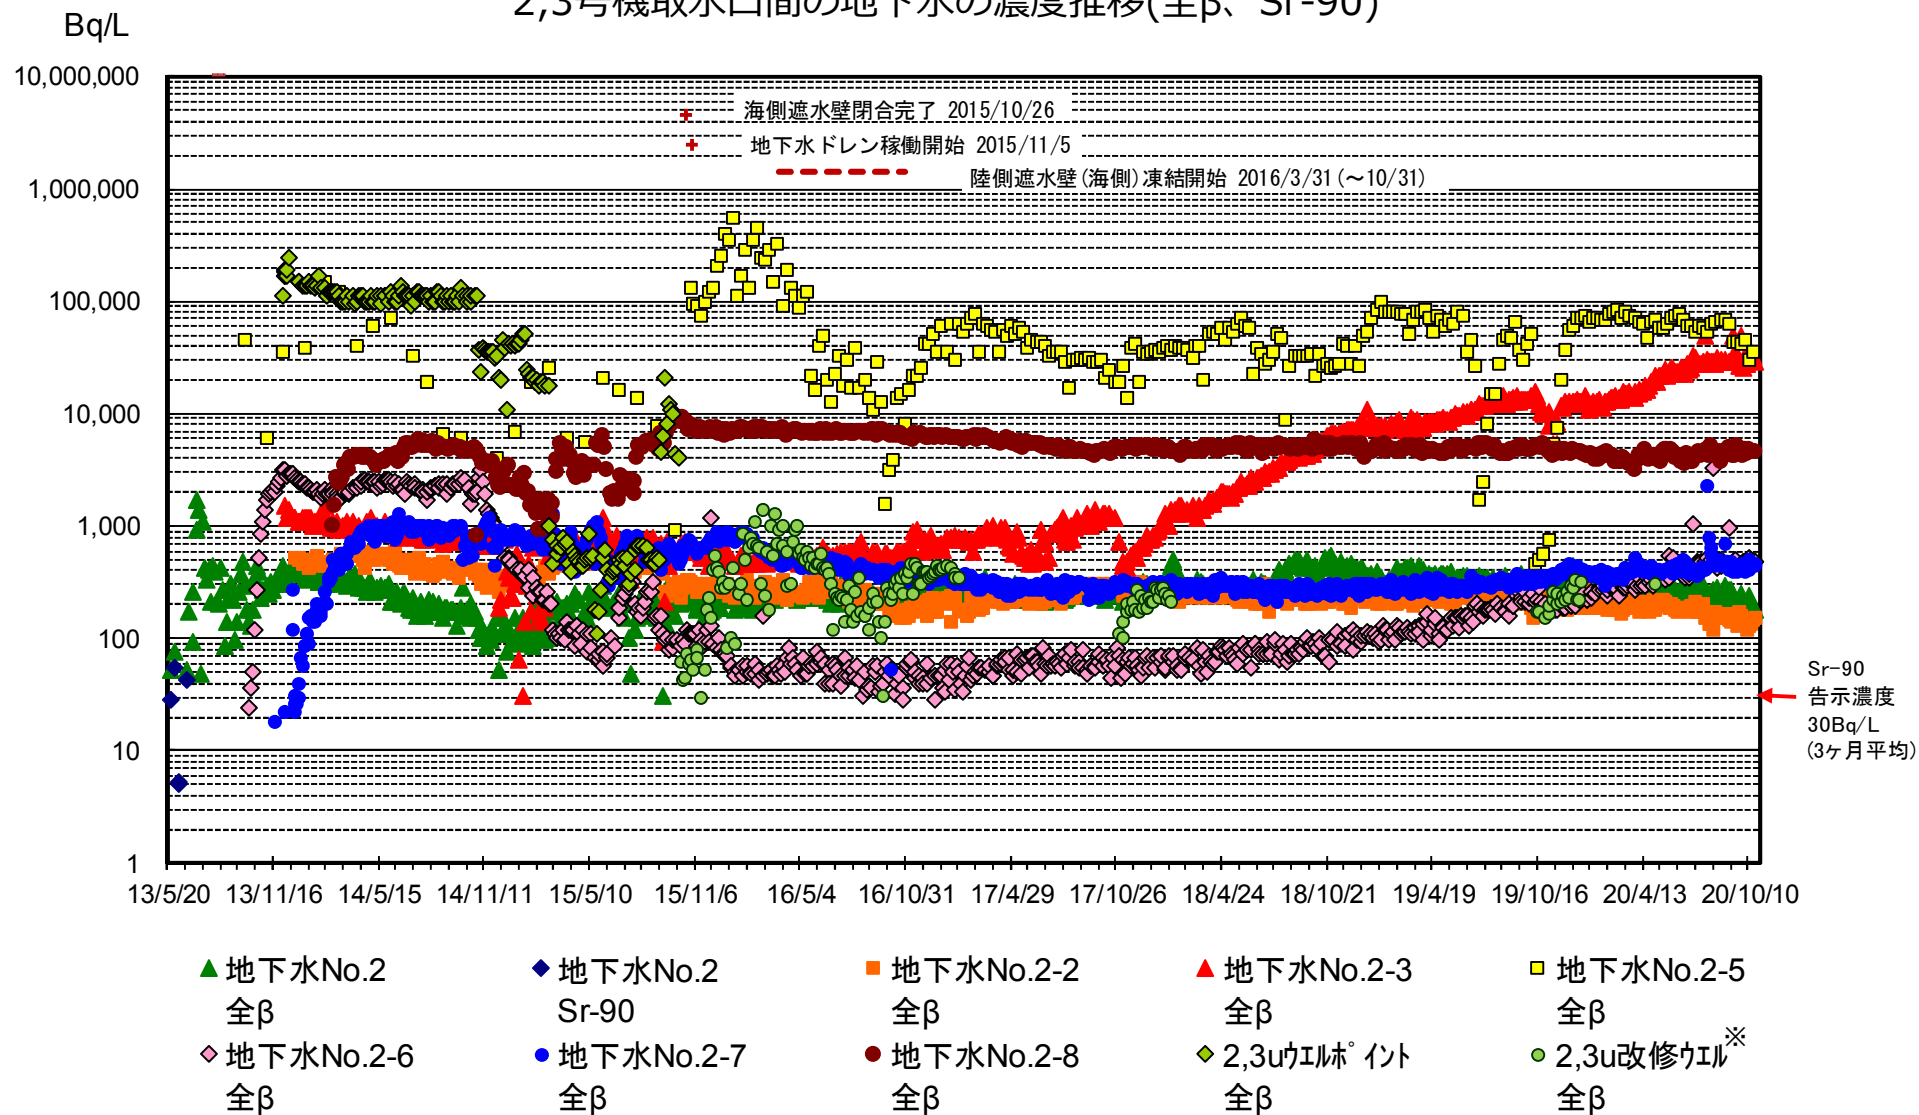
2,3号機取水口間の地下水の濃度推移(全β、Sr-90)

※: 2017/2/2～10/26、2018/2/1～2019/10/10、2020/1/2～2020/4/27揚水停止のため採取していない。  
2020/5/7～揚水実績がないため採取中止。

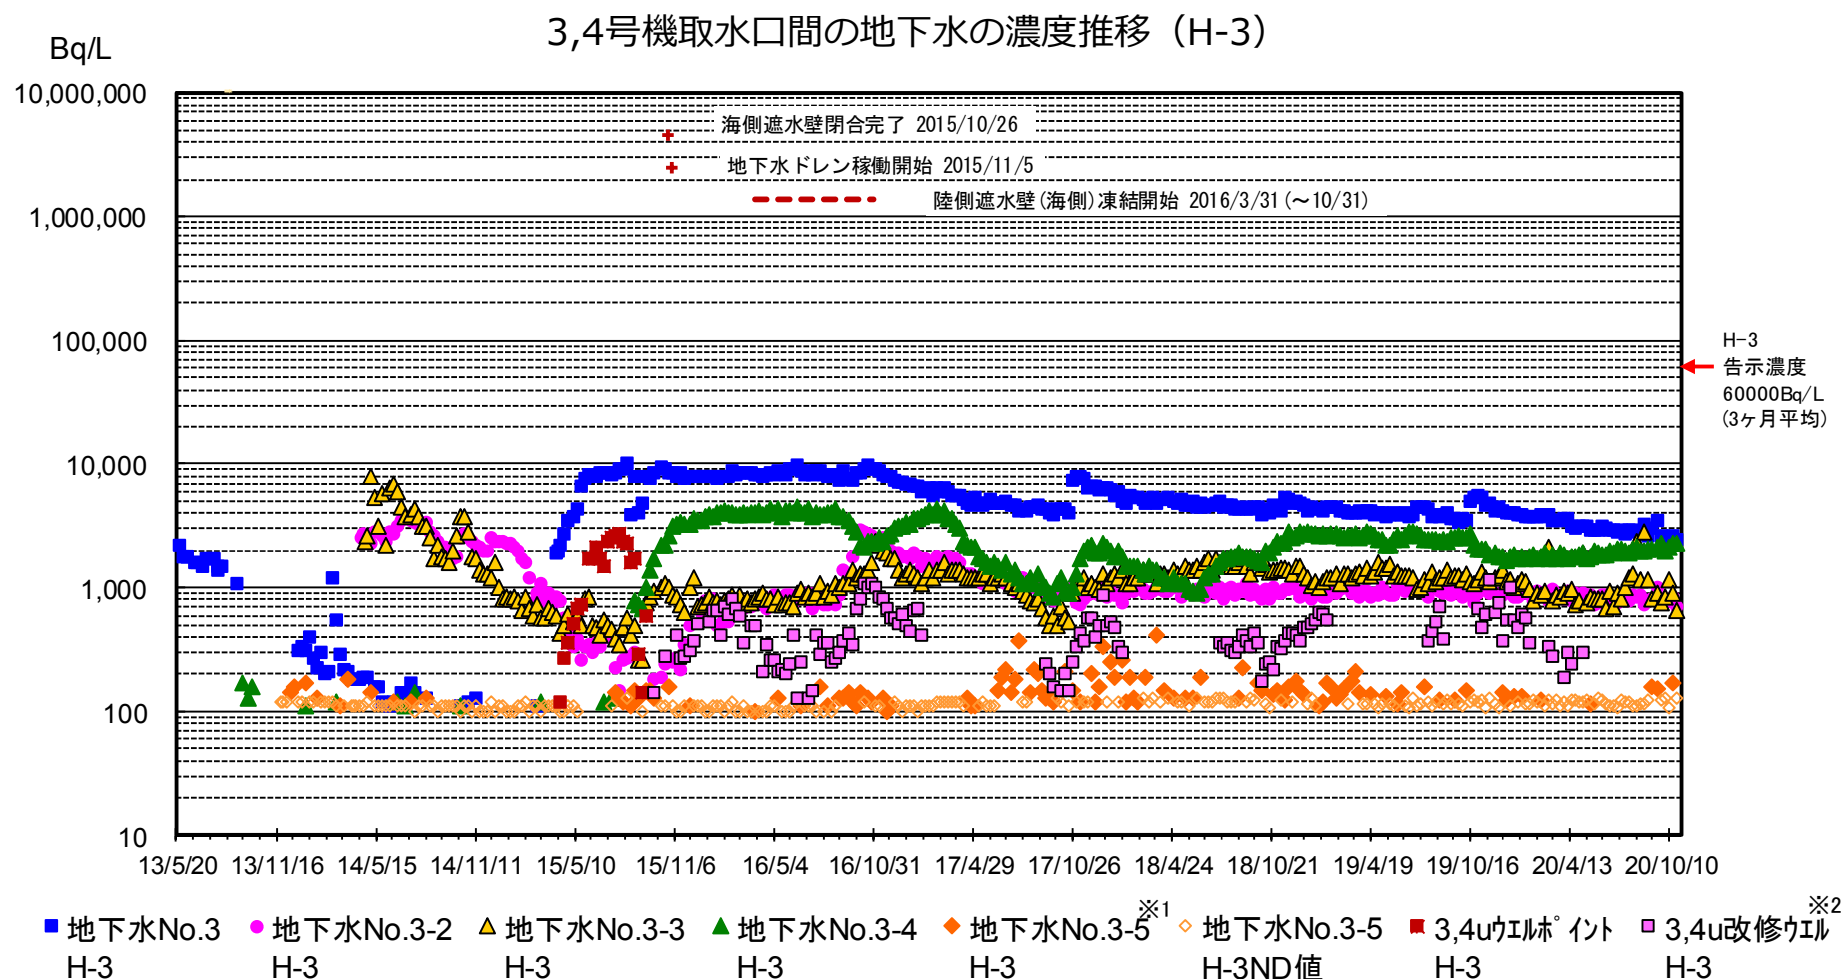
## 3,4号機取水口間の地下水の濃度推移 (1/2)

- H-3濃度は、全観測孔で告示濃度60000Bq/Lを下回り、横ばい又は低減傾向が継続している。
- 全β濃度は、全体的に横ばい又は低減傾向が継続している。

※1: 2015/5/20~7/8 水位低下のため採取できず。

※2: 2015/10/15, 29, 11/5 水位低下のため採取できず。2018/2/1~2018/7/12, 2019/2/7~2019/7/25, 2019/9/5~10/24, 2020/2/6~2/27, 3/19~3/26揚水停止のため採取していない。  
2020/5/14~揚水実績がないため採取中止。

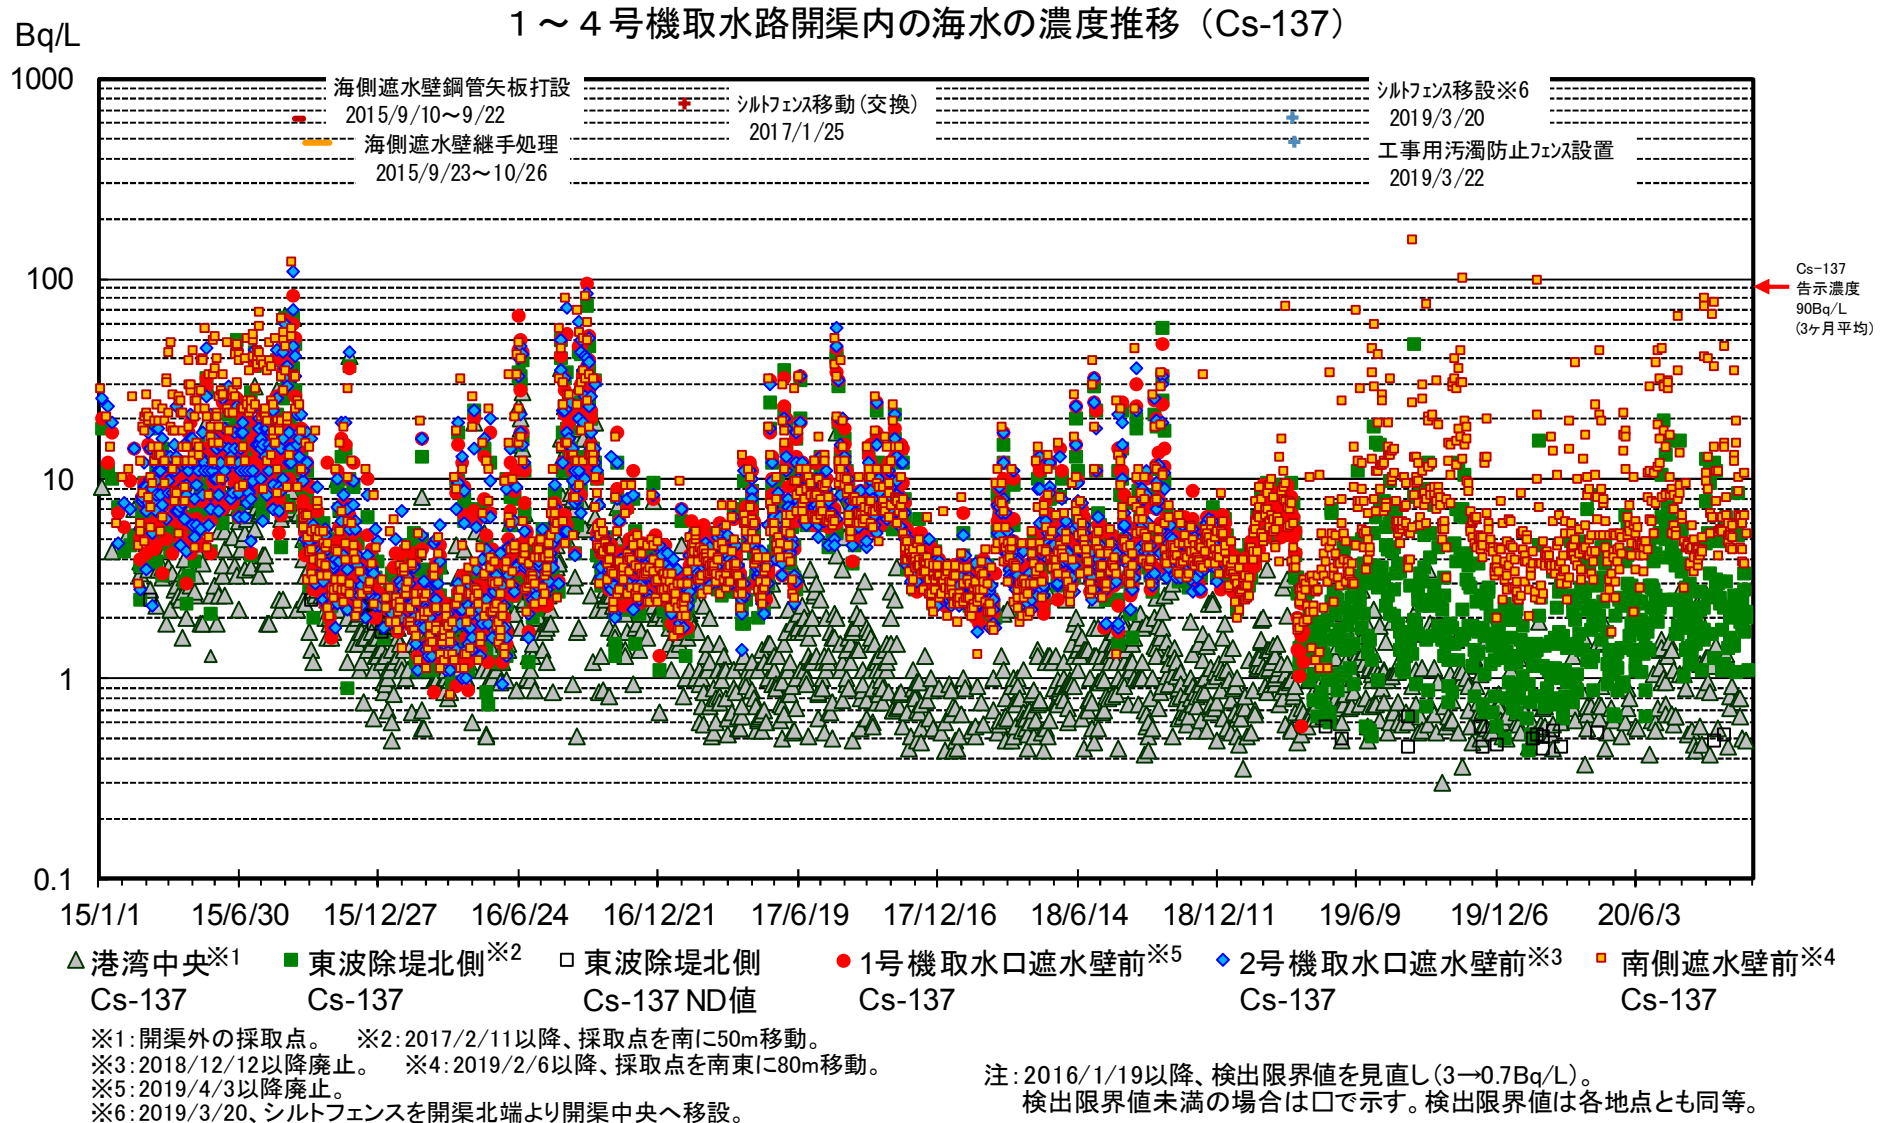
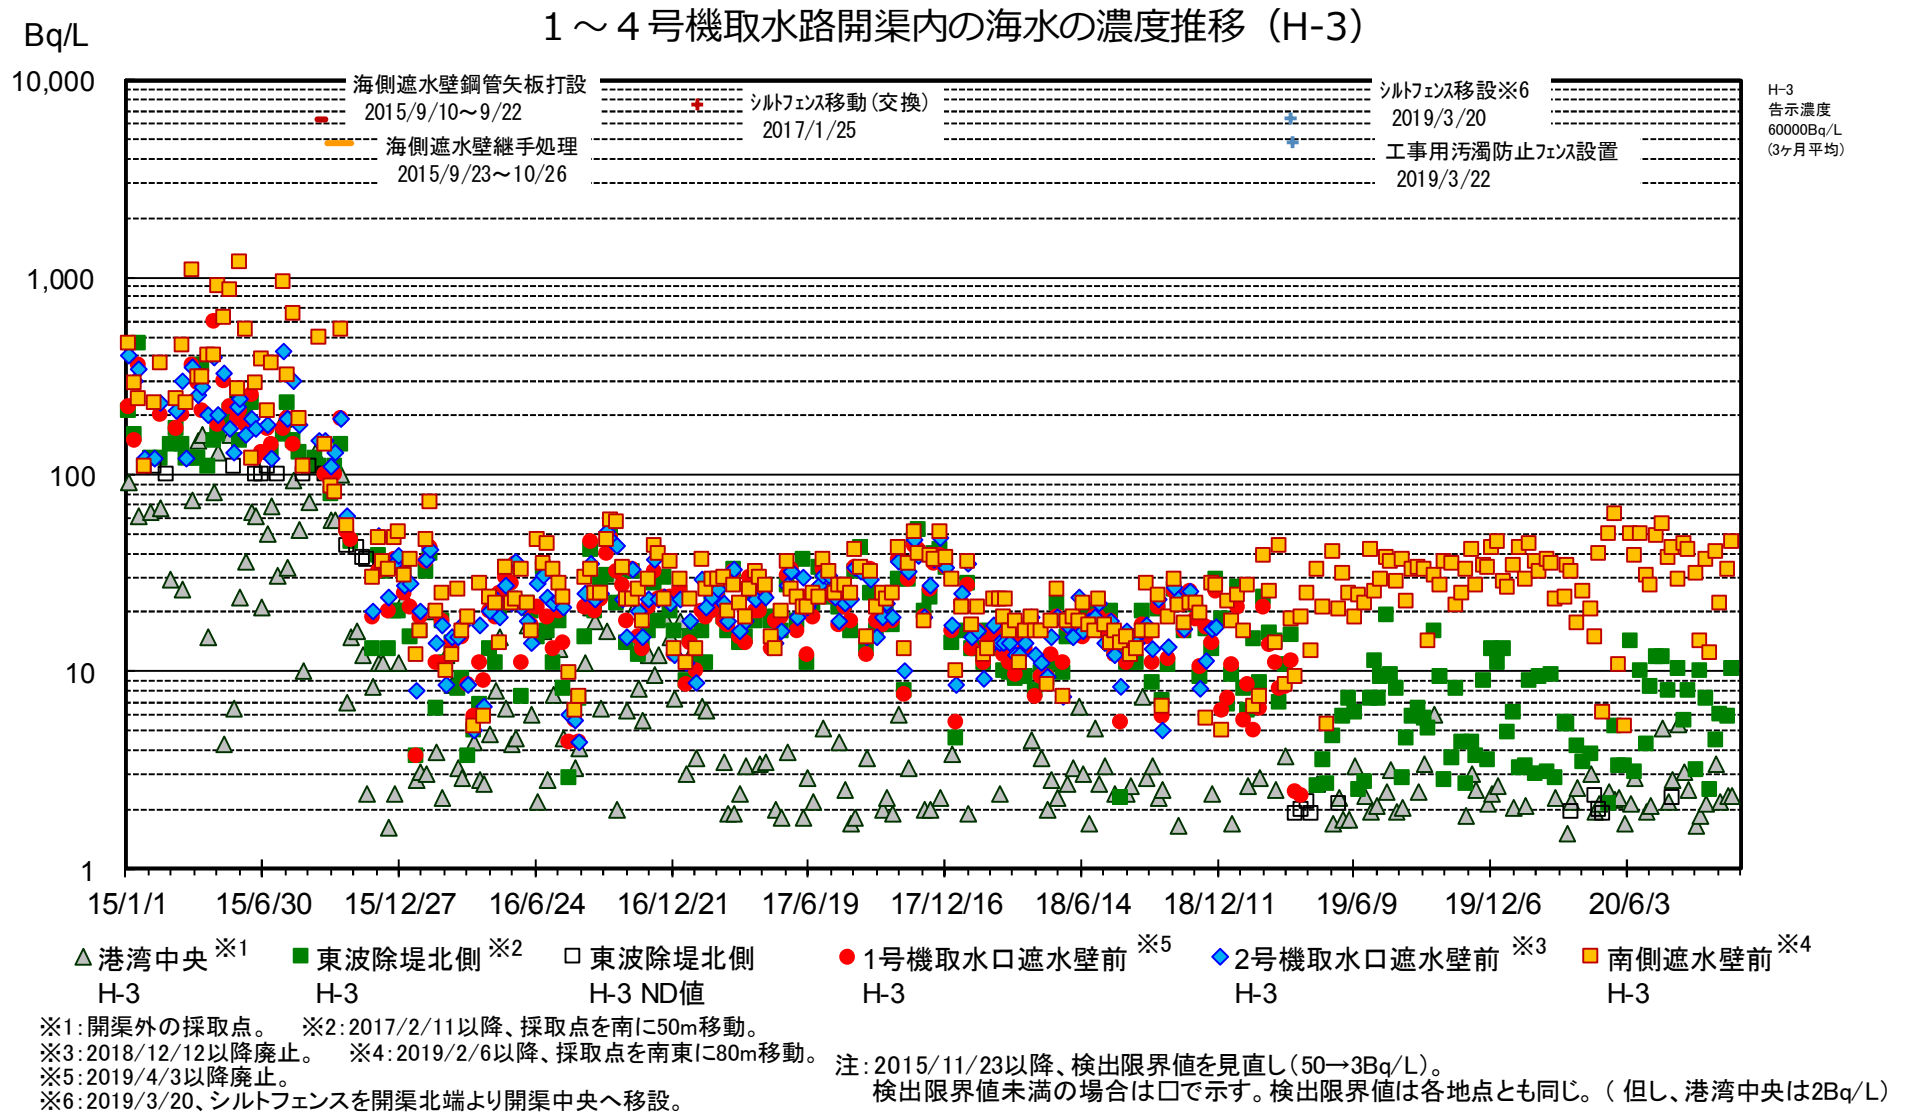
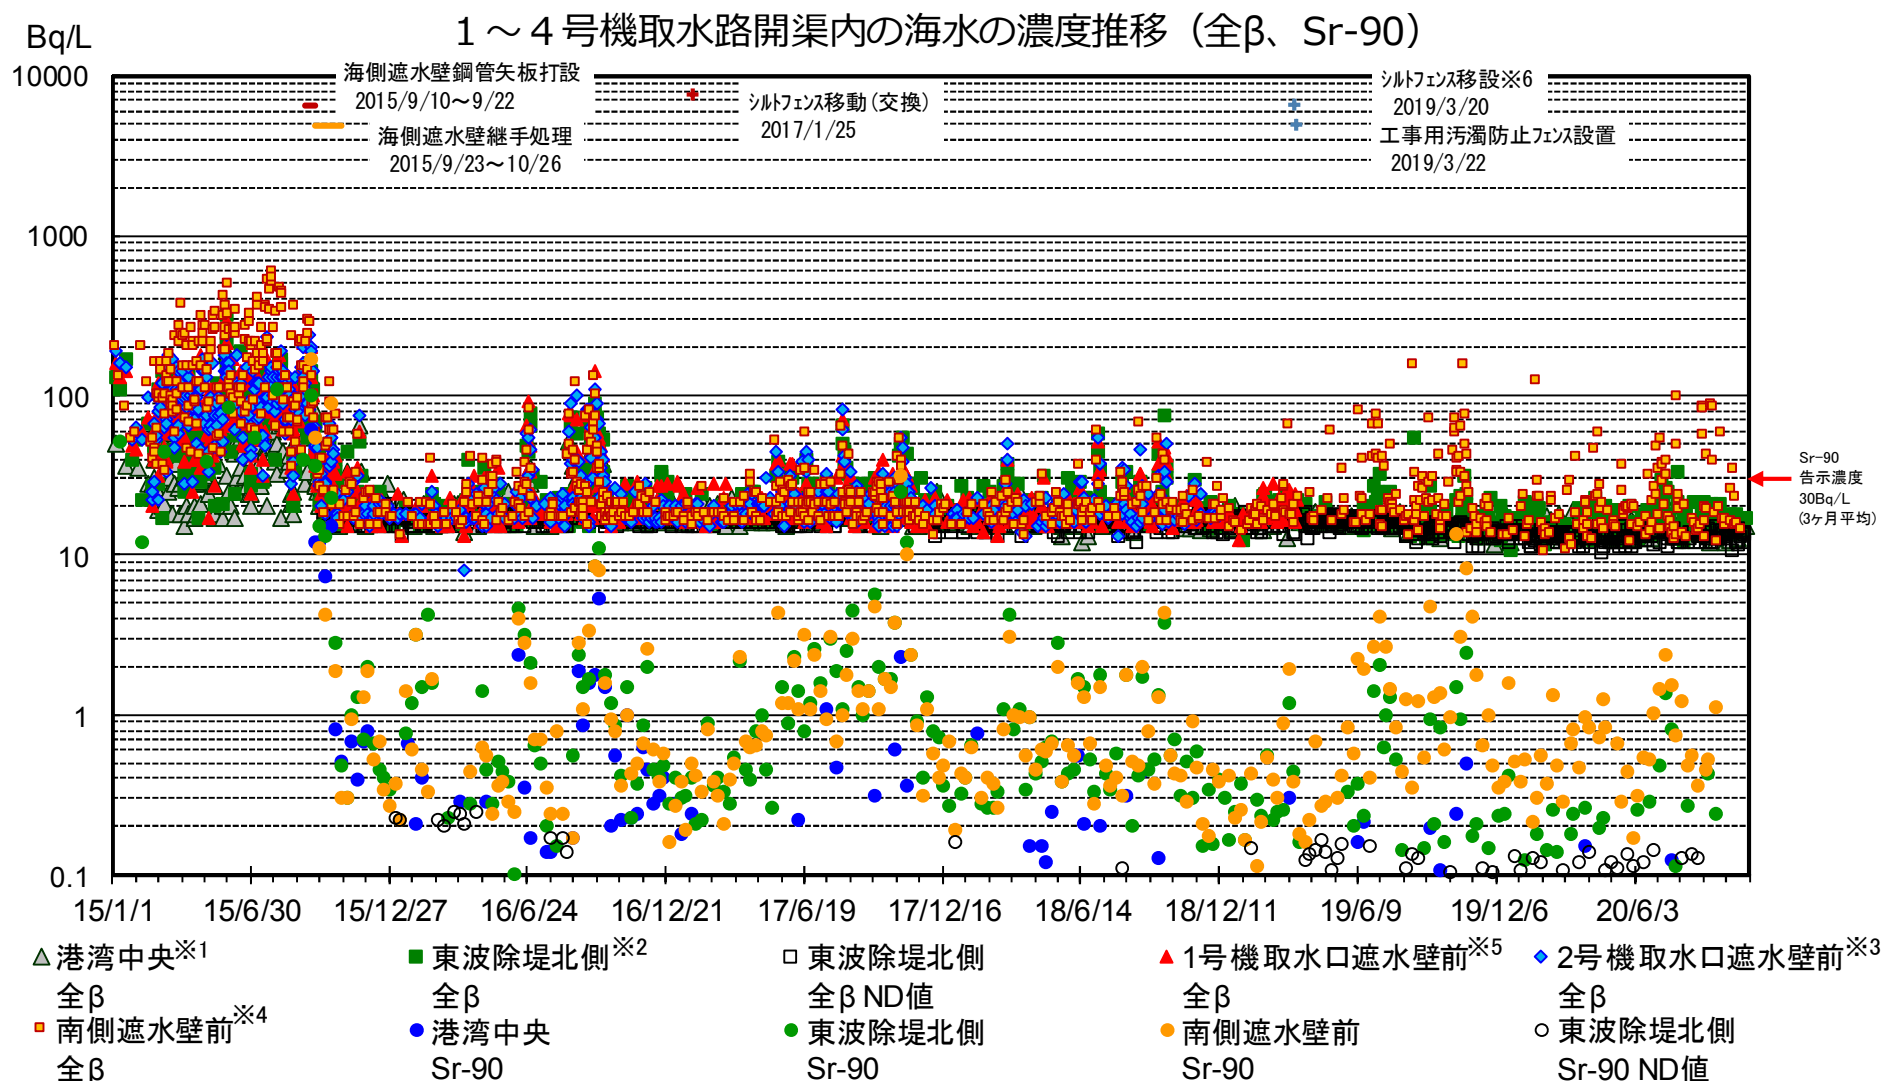
- 告示濃度未満で推移しているが、降雨時にCs-137濃度、Sr-90濃度の上昇が見られる。
- 海側遮水壁鋼管矢板打設・継手処理の完了後、濃度の低下が見られる。
- メガフロート関連工事によりシルトフェンスを開渠中央へ移設した2019.3.20以降、Cs-137濃度について、南側遮水壁前が高め、東波除堤北側が低めで推移している。

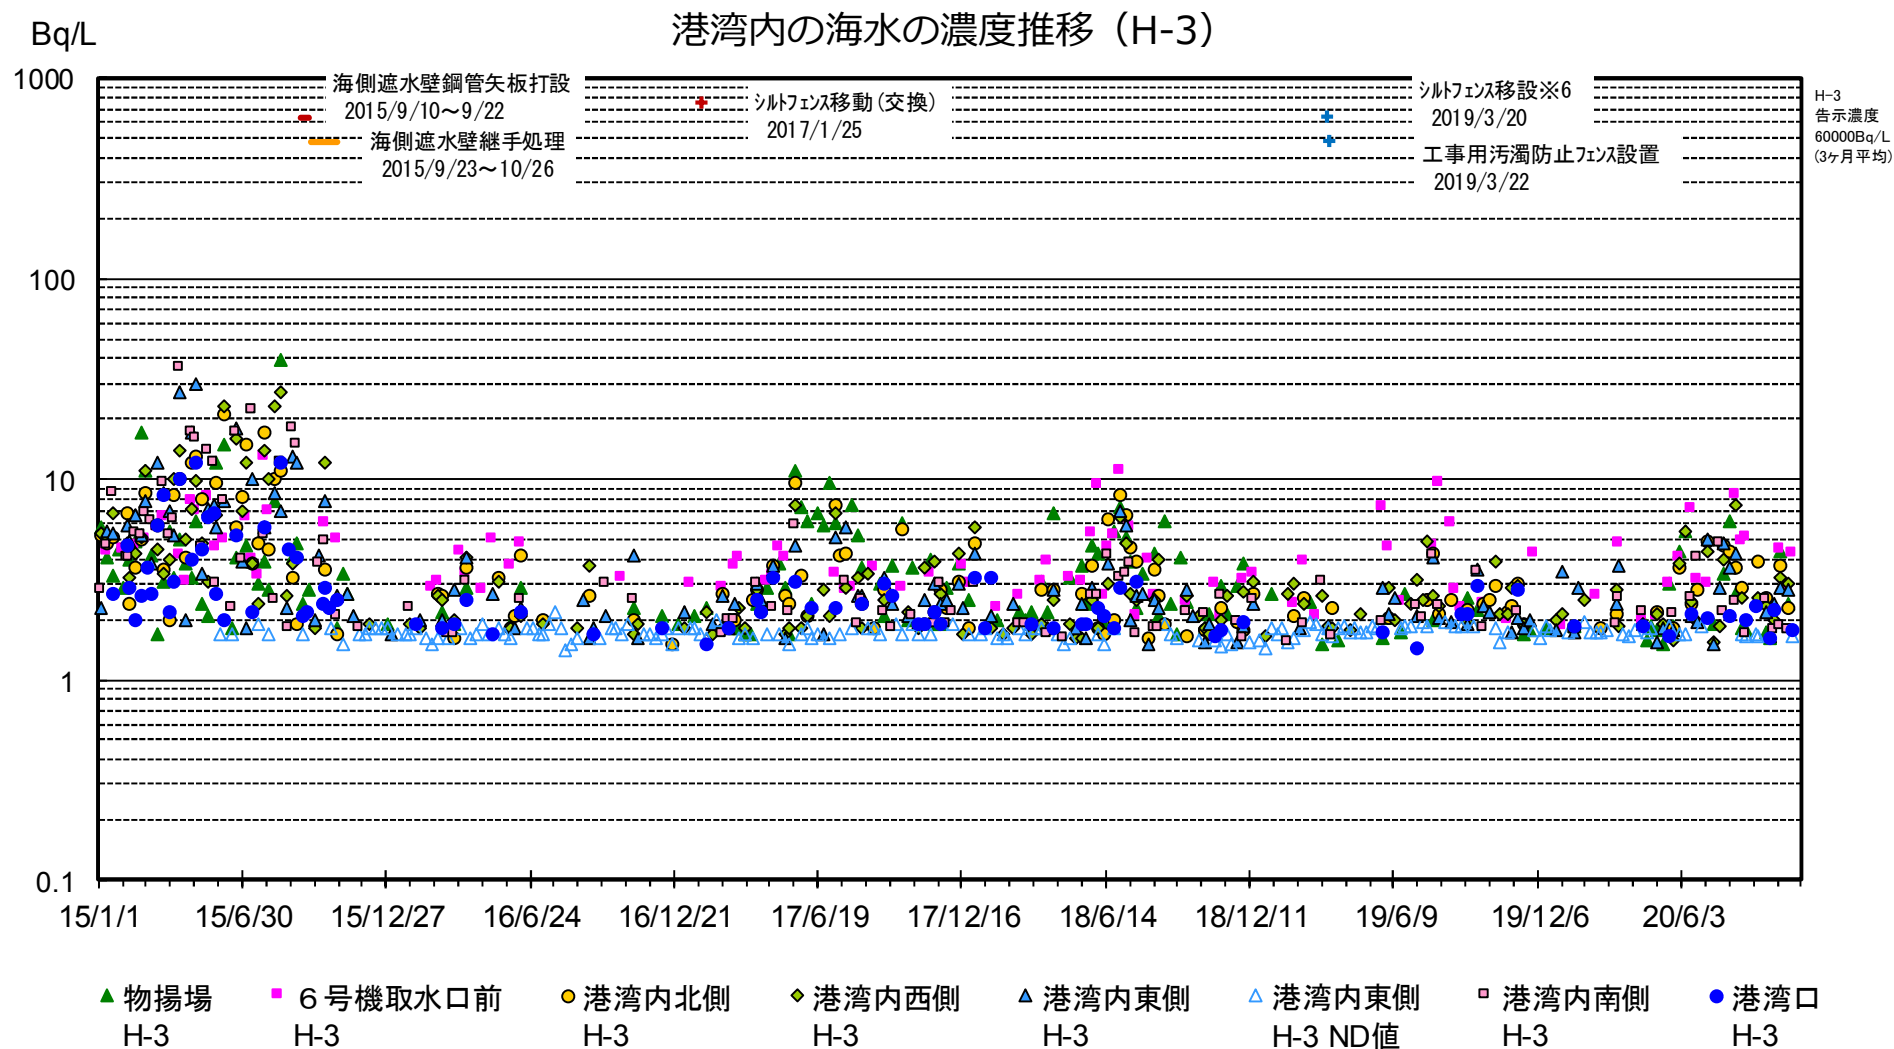
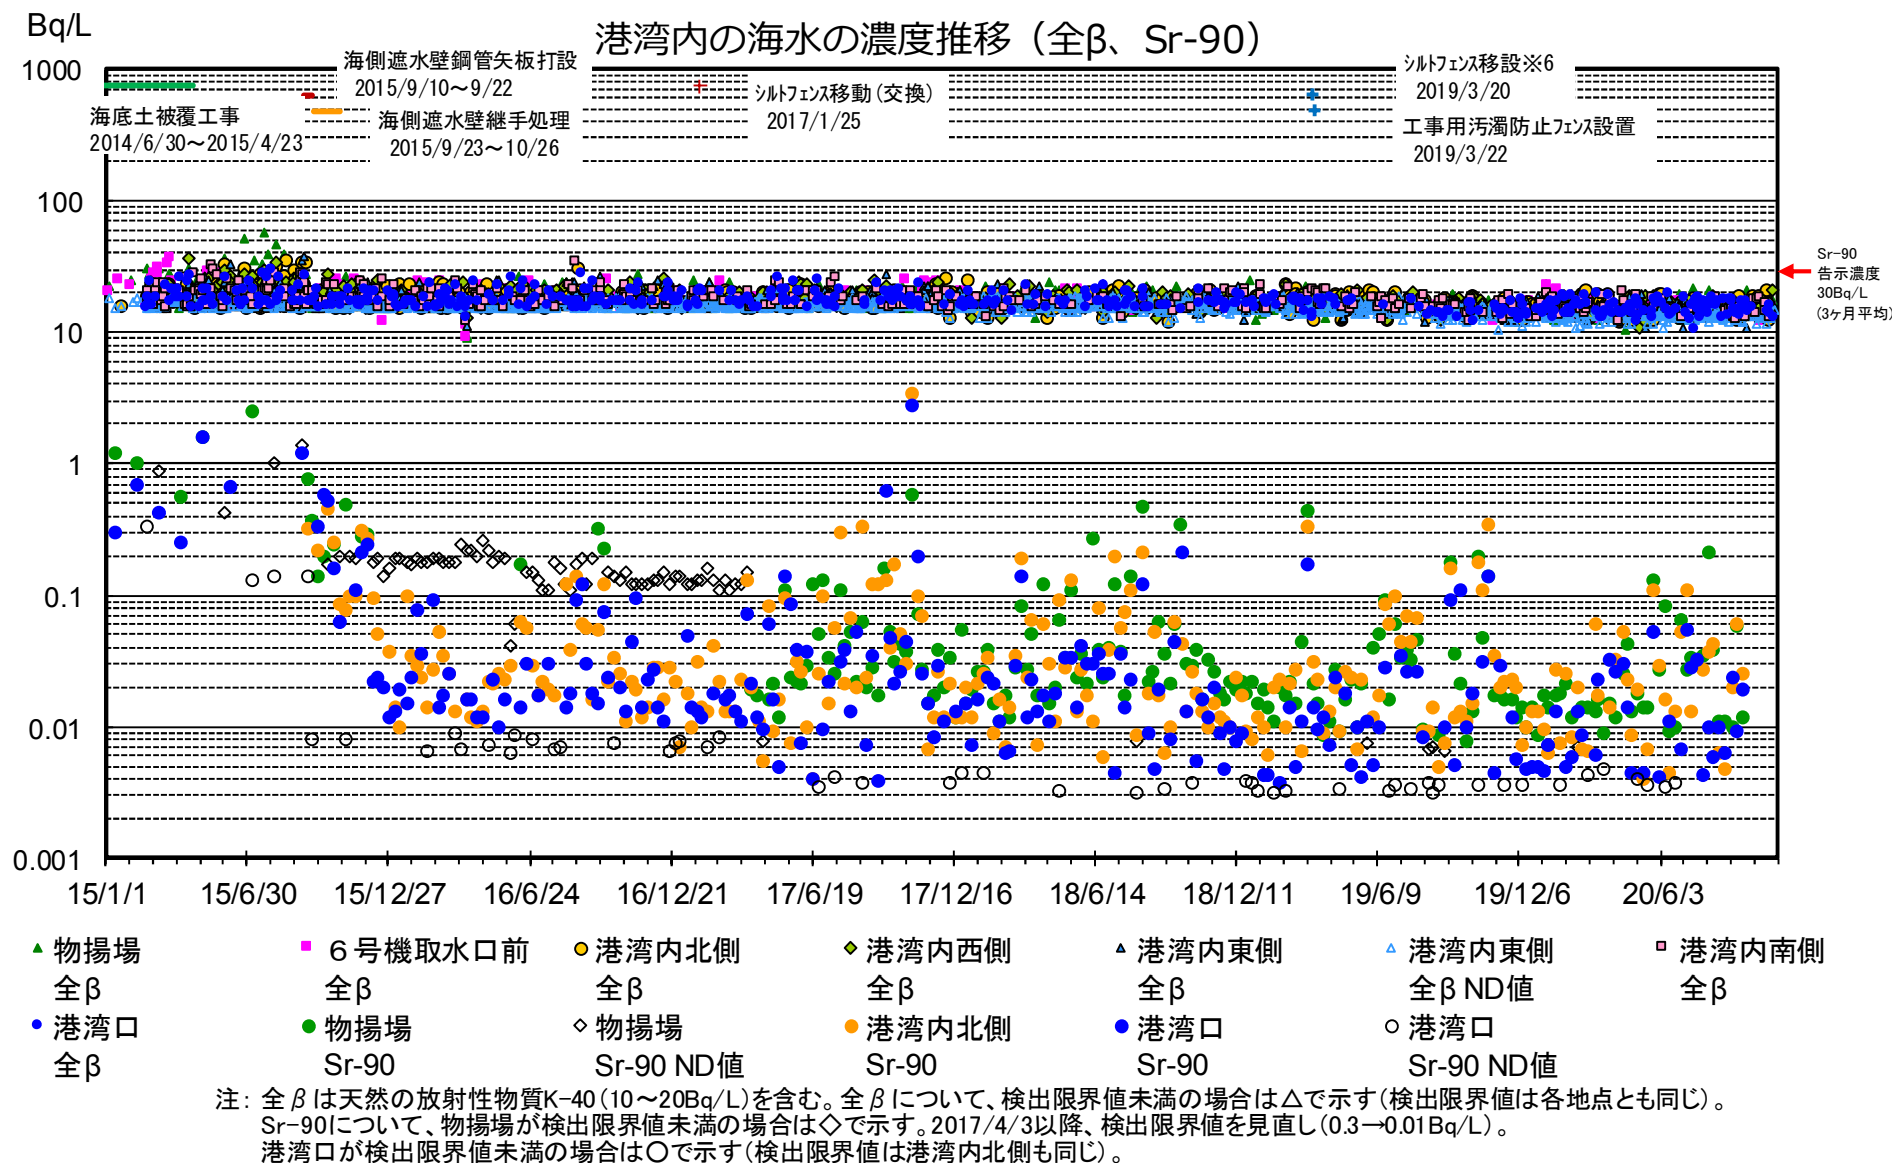
- 告示濃度未満で推移しているが、降雨時にCs-137濃度、Sr-90濃度の上昇が見られる。
- 1 ～ 4 号機取水路開渠内エリアより低いレベルとなっている。
- 海側遮水壁鋼管矢板打設・継手処理の完了後、濃度の低下が見られる。
