# タービン建屋東側における 地下水及び海水中の放射性物質濃度の状況について

2020/10/29

東京電力ホールディングス株式会社

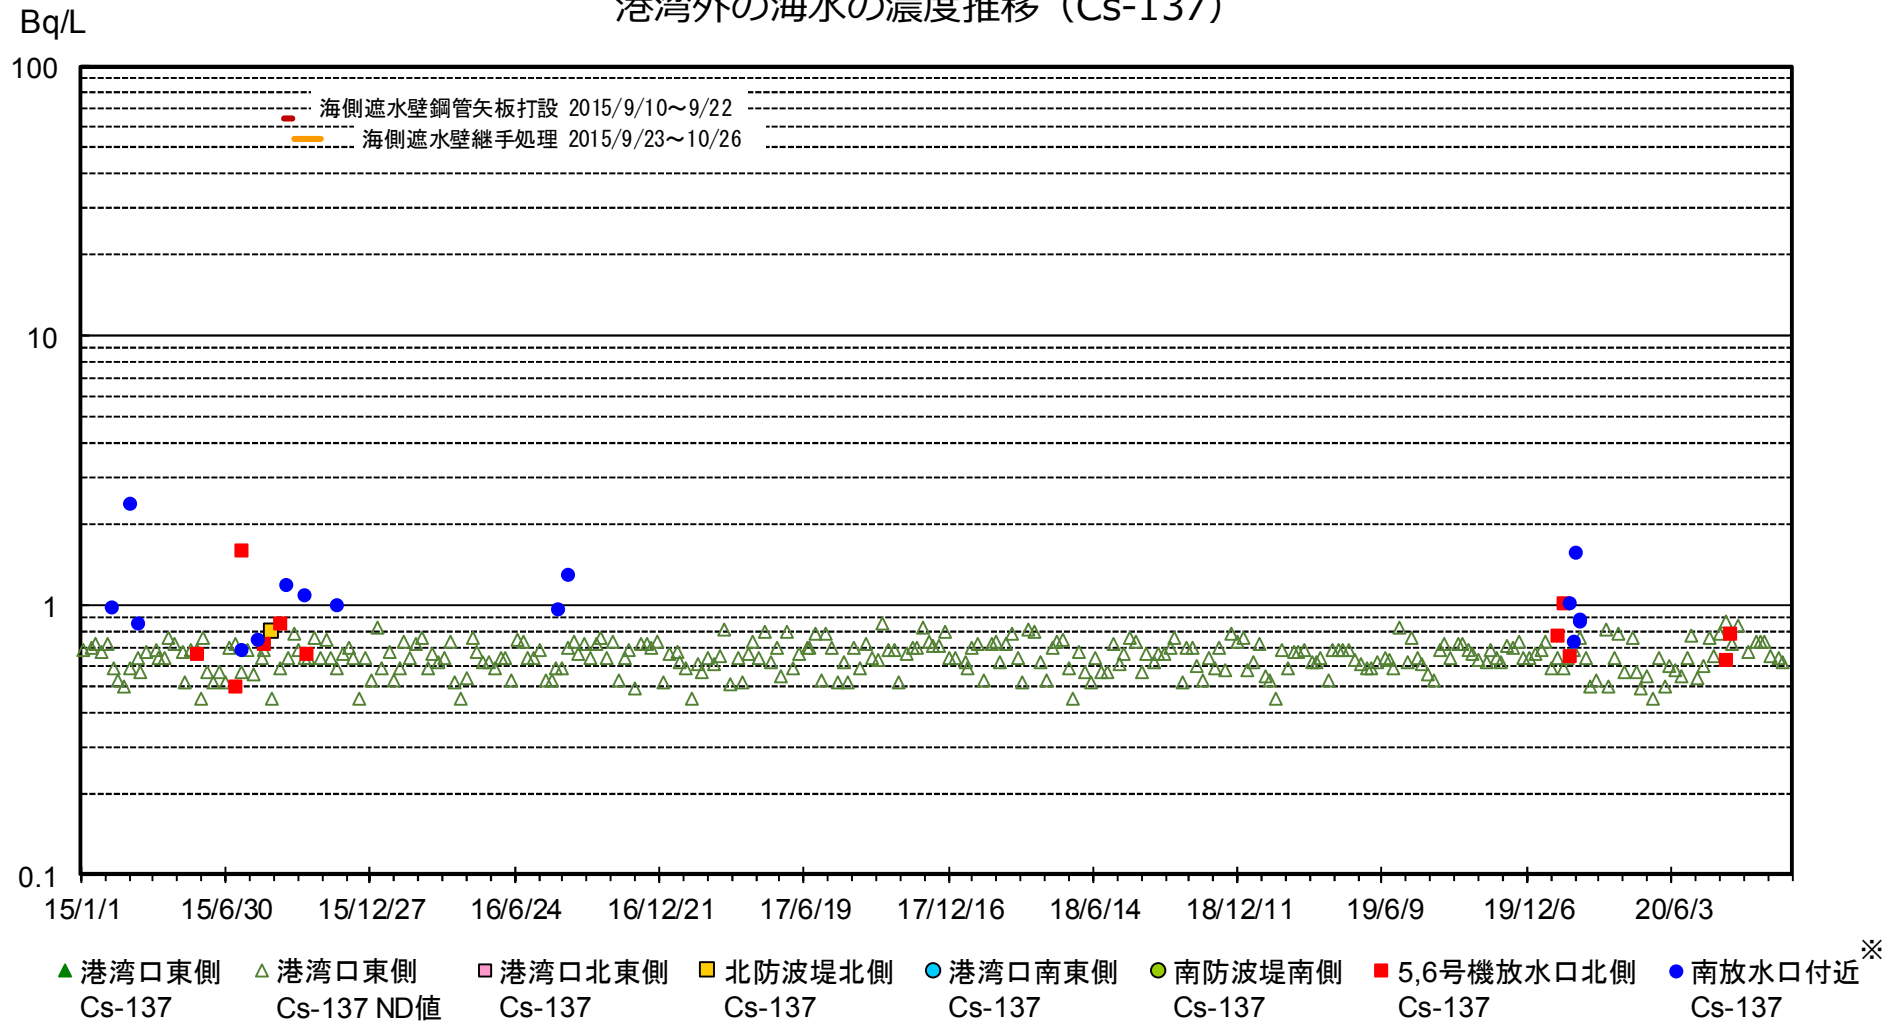
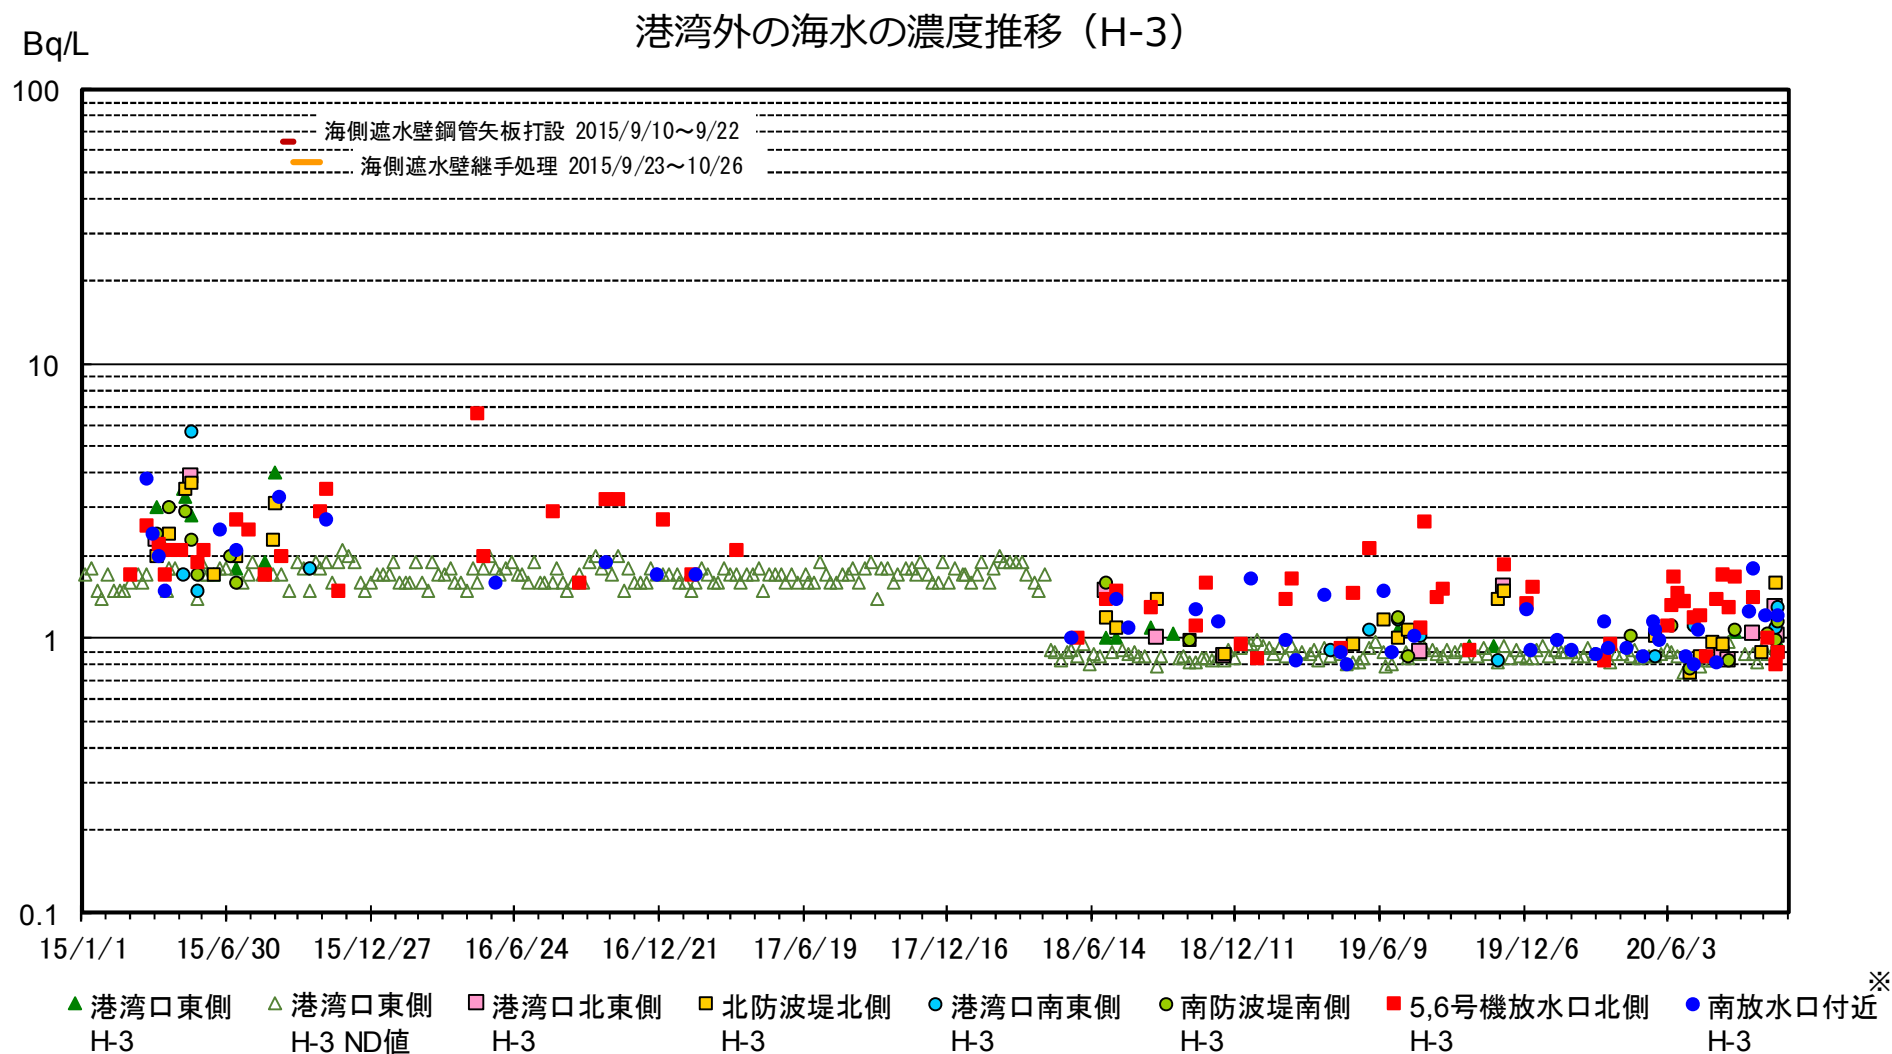
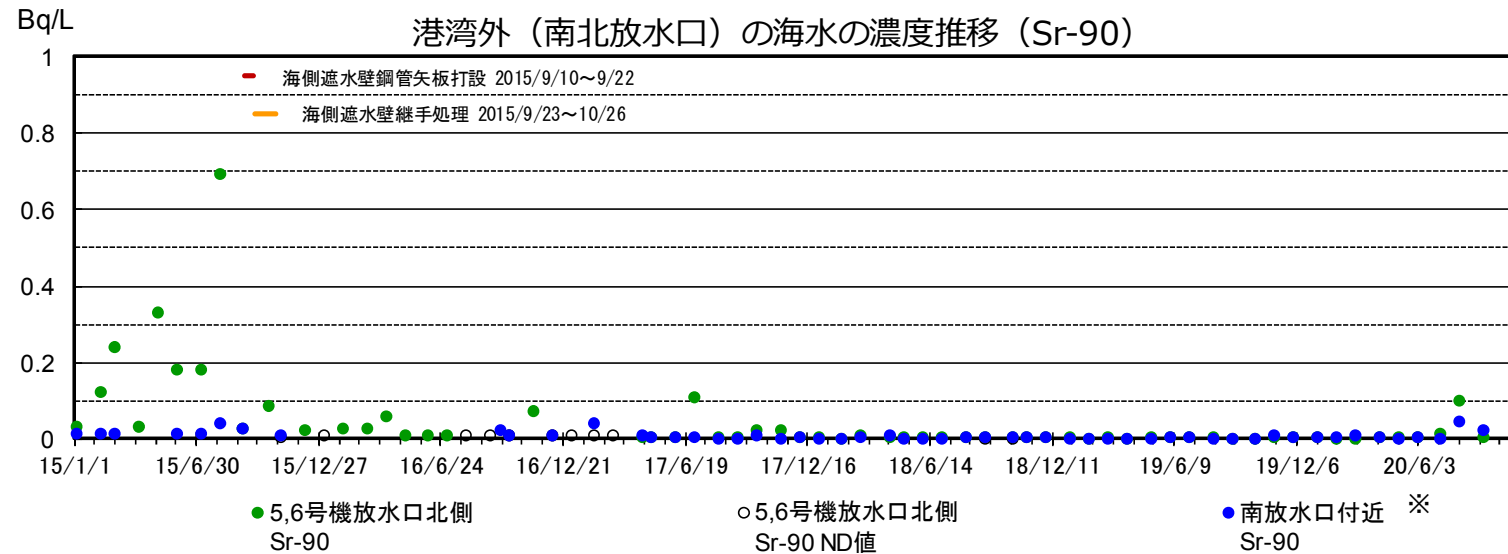
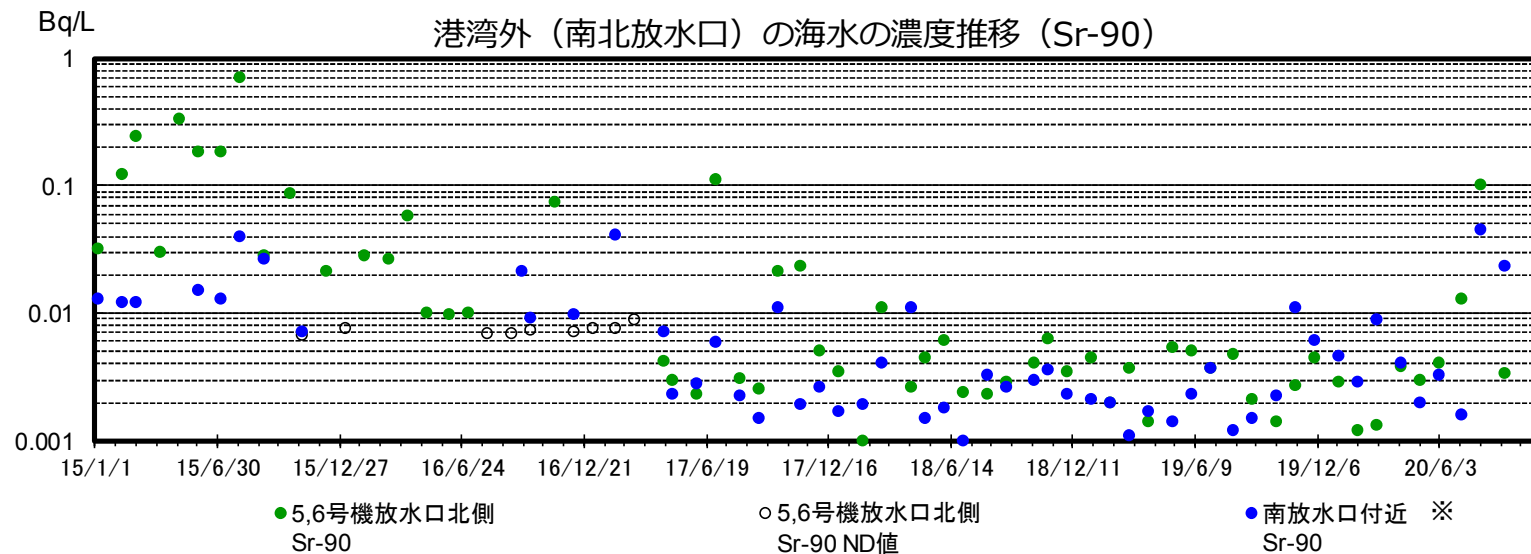
- 海側遮水壁鋼管矢板打設・継手処理の完了後、Cs-137濃度、Sr-90濃度の低下が見られ、低い濃度で推移していて変化は見られていない。

※: 2016/9/5以降、護岸が崩落しアクセスが困難なため採水できず。 2016/9/21以降、南放水口より約330m南の地点(従来より約1km北)に変更。  
2017/1/27以降、南放水口より約280m南の地点に変更。 2018/3/23以降、南放水口より約320m南の地点に変更。

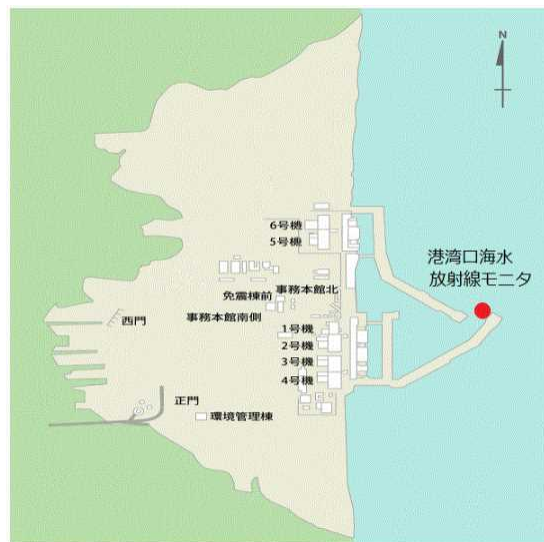
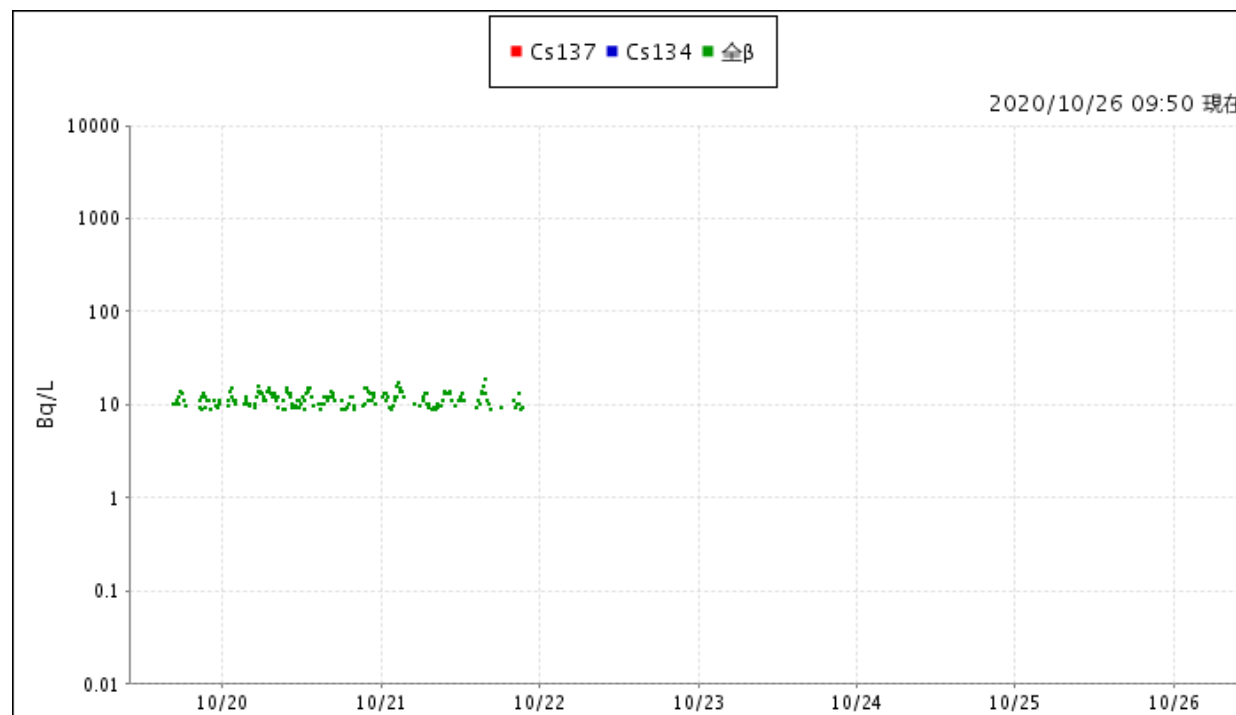
## ＜参考＞ 港湾口海水モニタの測定結果

○2020年10月21日 22時26分に設備不具合により停止しました。10月22日以降、現場の状況を確認し復旧作業を行ってまいります。

○2020年9月25日 23時24分に設備不具合により停止しました。高波等の影響により作業を実施できておりませんでした。10月19日15時8分に復旧作業が終了し起動しております。
