# 1/2号機排気筒ドレンサンプピットの対応について

2020年11月26日

東京電力ホールディングス株式会社

# 1. 1 / 2号機排気筒ドレンサンプピットの雨水流入について

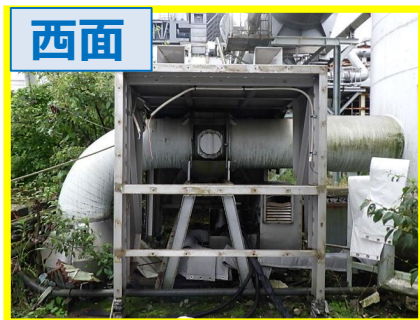
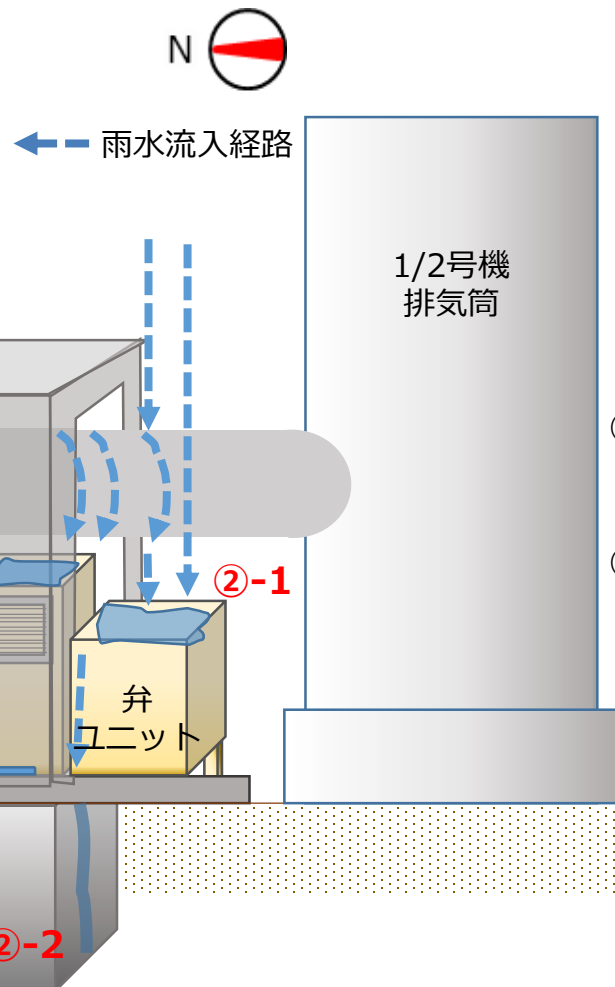
西面

- 7月14日の内部調査でピット内上部に水滴が確認されたことから、7月15日に外部の状況確認を行った。

（降雨量：0.5mm/h）

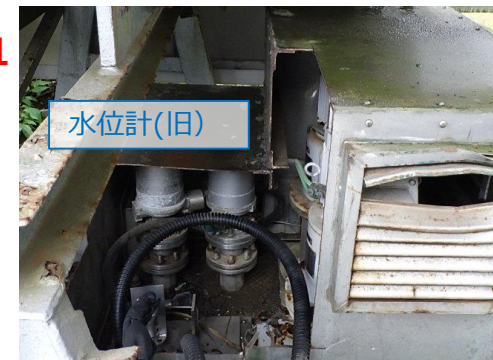
- ①-1 OG※配管を伝いピット上部へ流入
- ①-2 ピット天板の隙間（コーキングの劣化等）から内部へ流入し滴下したと推定

OG配管を伝って流入する雨水を防止する治具※を配管へ巻き付ける

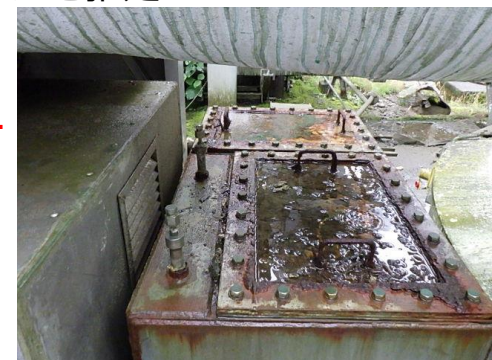
- ②-1 弁ユニットに直接（または配管を伝い）雨があたり、主に南側のピット上部へ流入
- ②-2 ピット天板の隙間（コーキングの劣化等）から内部へ流入し、南側壁面より流れたと推定

- 雨水流入経路と思われる雨養生カバーの南面に流入対策用カバーを追設する。
