3号機燃料取り出しの状況

2020年11月26日

東京電力ホールディングス株式会社

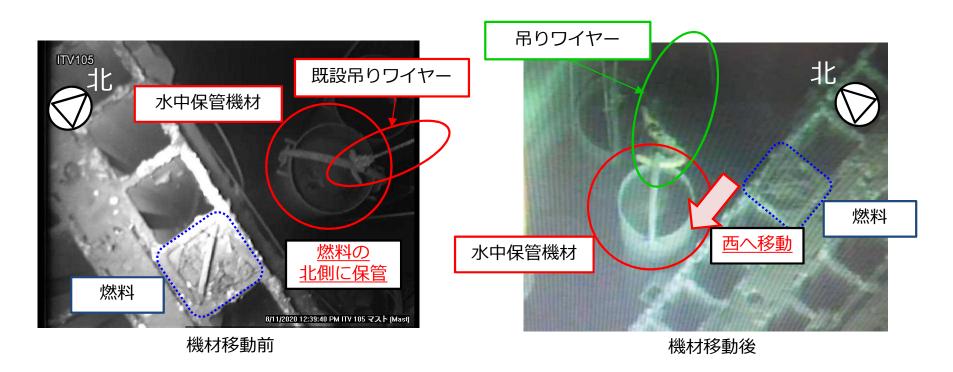
3.水中保管機材の移動

- プール北側に保管している機材の吊りワイヤーがマストITVブラケット※と干渉するため,プール北端に位置する1体の燃料を移動することができない状態だった。
- 11月16日,当該機材を西方向へ移動。既設の吊りワイヤーを外し,新しい吊りワイヤーをかけ, オペフロ床面に固定した。マストITVブラケットとの干渉回避のため,ワイヤーにたるみを持 たせた状態としている。
- 11月20日,ガレキ吸引のため,燃料を南へ移動済。

※:マストITVブラケットは、マストの浸水部から北に張り出す構造となっている。

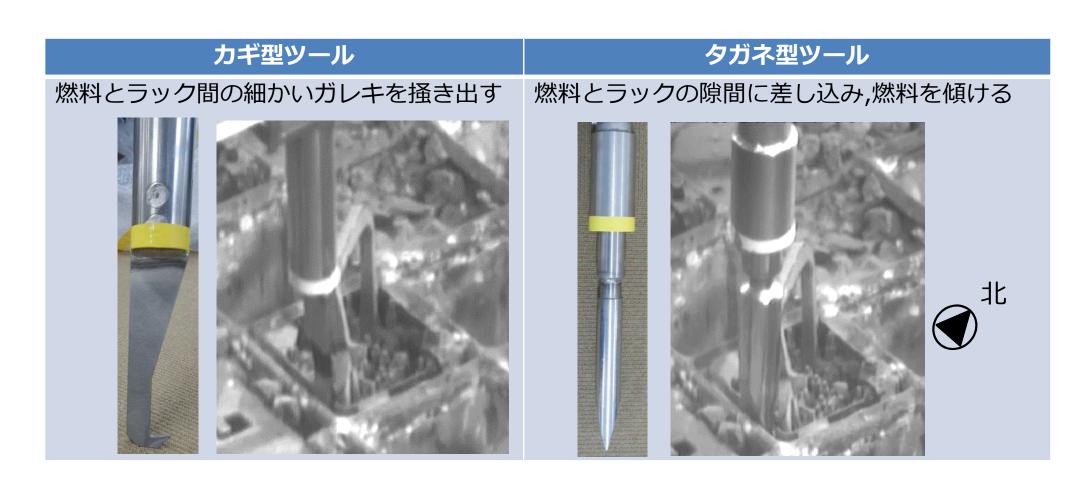
【参考】ガレキ撤去ツール(カギ型,タガネ型)

- 吊り上げ不可が確認されていた燃料4体(④⑩⑪⑰*)に対し,ガレキ撤去ツール(カギ型,タガネ型)を使用したガレキ撤去を実施している。
- マニピュレータで上部を把持して使用する。

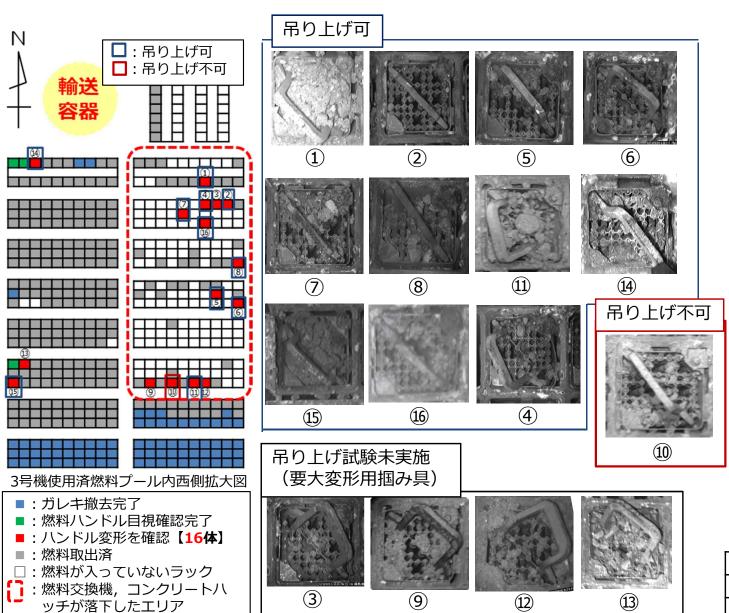
ハンドル変形燃料取扱い区分

- 5月28日時点でハンドル変形を確認した燃料は16体。このうち既存FHM掴み具で把持角度を超過している可能性のあるハンドル変形燃料は4体(区分C分)。2020年12月頃に吊り上げ試験を実施予定。
- 現時点で吊り上げ可能が確認できたハンドル変形燃料は,16体中11体。

ハントルタル燃料が以いた力					
N o.	型式	ITVによる推 定曲がり角度	変形方向	取扱い 区分 ^{※1}	
1	STEP2	約10°	反CF側	А	
2	9×9A	約10°	反CF側	А	
3	9×9A	約40°	CF側	С	
4	9×9A	約40°	反CF側	В	
(5)	9×9A	<10°	CF側	А	
6	9×9A	約10°	CF側	А	
7	9×9A	約10°	反CF側	А	
8	9×9A	約20°	反CF側	А	
9	9×9A	約40°	CF側	С	
10	9×9A	約10°	反CF側	В	
(1)	9×9A	約60°	反CF側	В	
12	9×9A	約60°	CF側	C	
13	9×9A	約40°	CF側	C	
14)	9×9A	約20°	CF側	В	
15)	STEP2	<10°	反CF側	А	
16	9×9A	<10°	-	А
