# 1号機PCV内部調査にかかる 干渉物切断作業の状況

2020年11月26日

東京電力ホールディングス株式会社

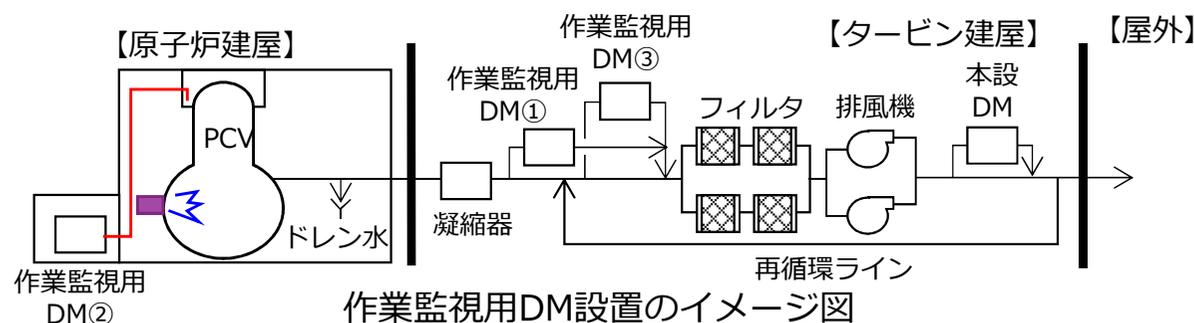
作業監視用DM設置のイメージ図

- PCV内部調査装置（以下、水中ROV）投入に向けた作業を2019年4月8日より着手しており、外扉の切削完了後、2019年6月4日にX-2ペネ内扉に、AWJ※<sup>1</sup>にて孔（孔径約0.21m）を開ける作業中、PCV内のダスト濃度上昇を早期検知するためのダストモニタ（下記図の作業監視用DM①）の値が作業管理値( $1.7 \times 10^{-2} \text{Bq/cm}^3$ )※<sup>2</sup>に達したことを確認

※作業監視用DM①の下流側にダストを除去するフィルタがあり、フィルタの下流のダストモニタ（下記図の本設DM）には有意な変動はなく、環境への影響はないことを確認

- 作業監視用DM①：ガス管理設備のダスト濃度上昇の早期検知用
- 作業監視用DM②：PCV上蓋近傍のダスト濃度監視用（増設）
- 作業監視用DM③：ダスト濃度監視の連続性確保を目的とした、再循環希釈後のダスト濃度監視用（増設）
- 本設DM：フィルタでのダスト除去後のダスト濃度上昇の早期検知用

- その後ダスト濃度の監視を充実・継続しつつ、切削量を制限した上で、作業を実施し、内扉の切削が完了（2019年7月～2020年4月22日）、8月25日にグレーチング切断作業が完了。
- 9月29日よりグレーチング下部鋼材切断に向け準備作業を行っていたが、切断範囲の下部に原子炉再循環系統（以下、PLR）の計装配管が敷設されていることを確認。
- 今後、PLR計装配管等について新規カメラ装置を用いた干渉物調査を行い、各干渉物の位置を把握した後に、水中ROVの投入ルートを確認し、切断作業を再開する方針。

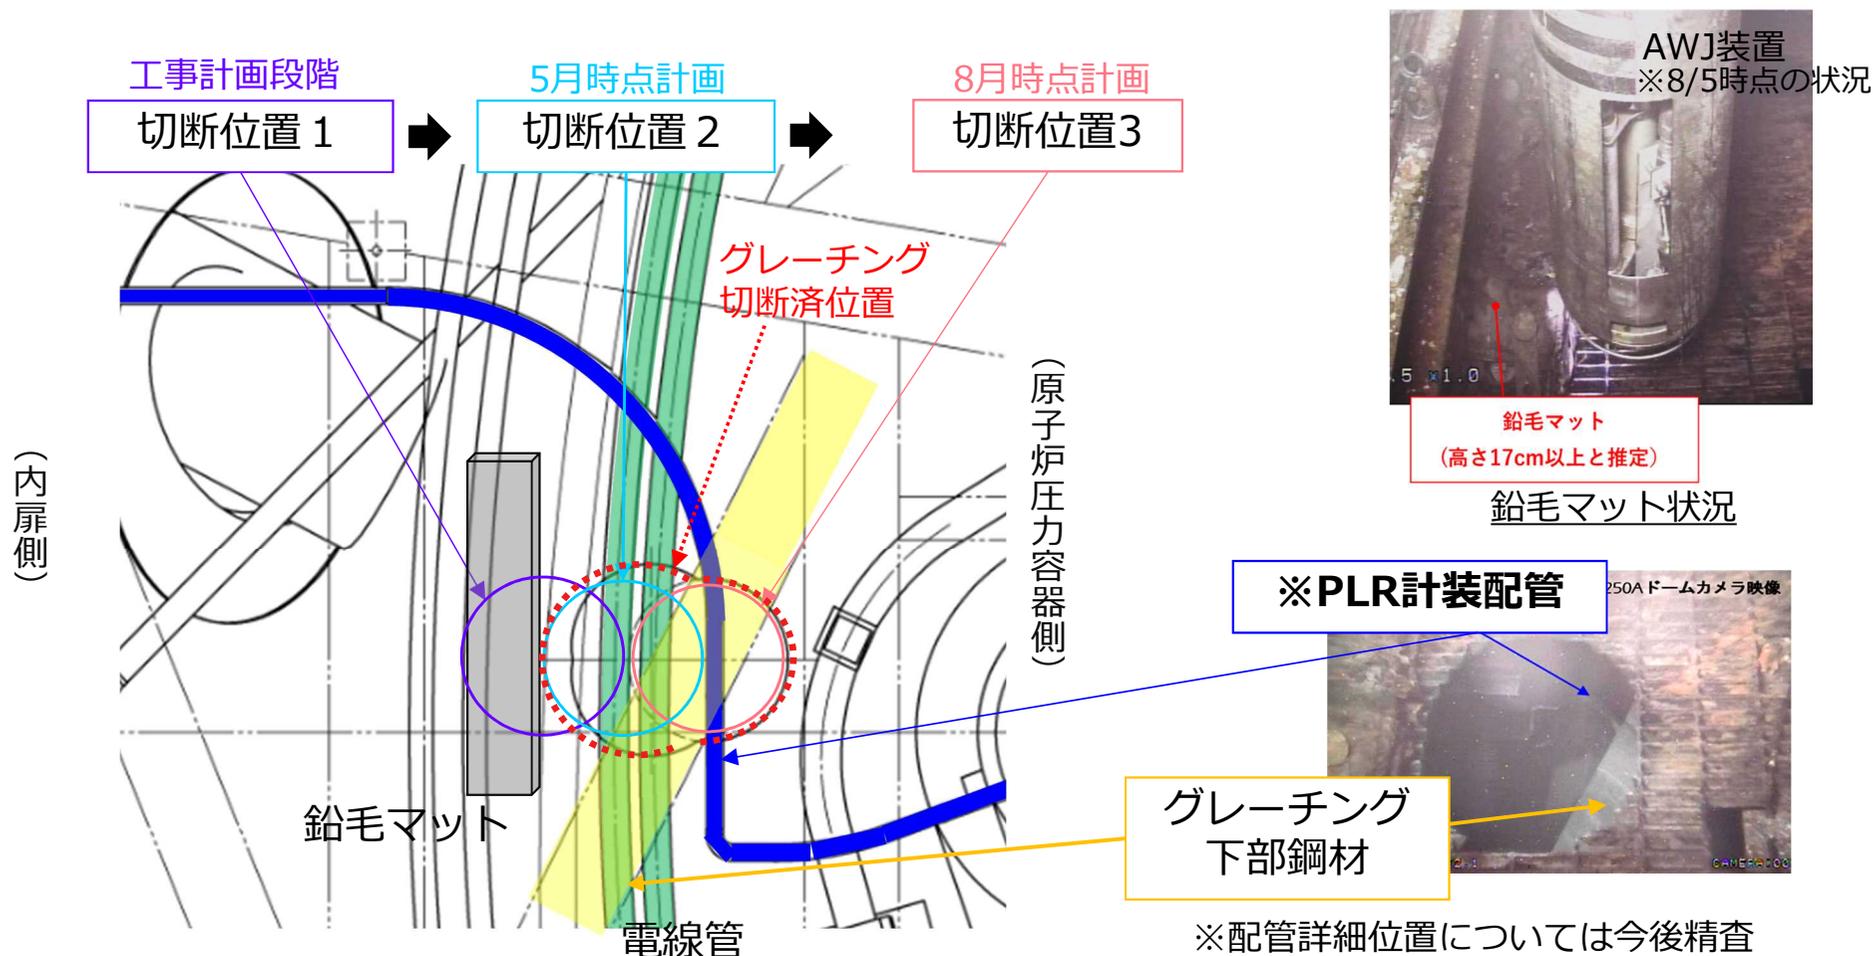
- 9月29日よりグレーチング下部鋼材切断に向け準備作業を行っていた際、切断範囲の下部にPLRの計装配管が敷設されていることを確認したため作業を中断した。
- 工事計画時点からこれまでの切断位置変更の経緯
  - 工事計画段階は切断位置 1
  - 2020年5月、AWJ装置と鉛毛マットとの干渉を確認したため、切断位置 2 に変更
  - 2020年8月、水中ROVのケーブルがグレーチング下部鋼材下の電線管に挟まるリスクを回避するため、切断位置 3 に変更

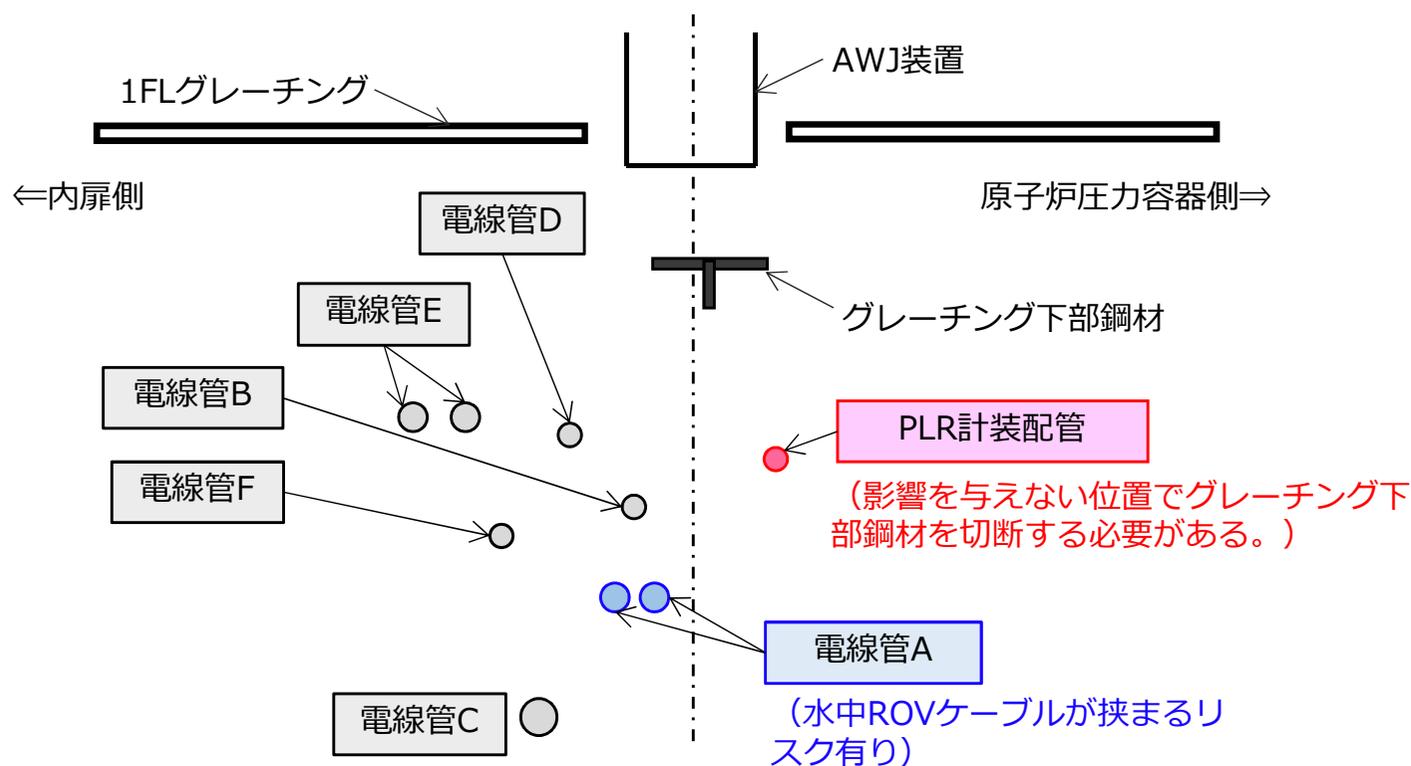
地下階断面による干渉物配置イメージ

- PLR計装配管に影響を与えない位置でグレーチング下部鋼材を切断する必要がある。
- 間隔が狭い電線管を切断した場合、水中ROVのケーブルが挟まるリスクがある。

グレーチング下部鋼材以下の干渉物について、新規カメラ装置を用いた干渉物調査を行い、各干渉物の位置を把握した後に、水中ROVの投入ルートを確認し、切断作業を再開する。

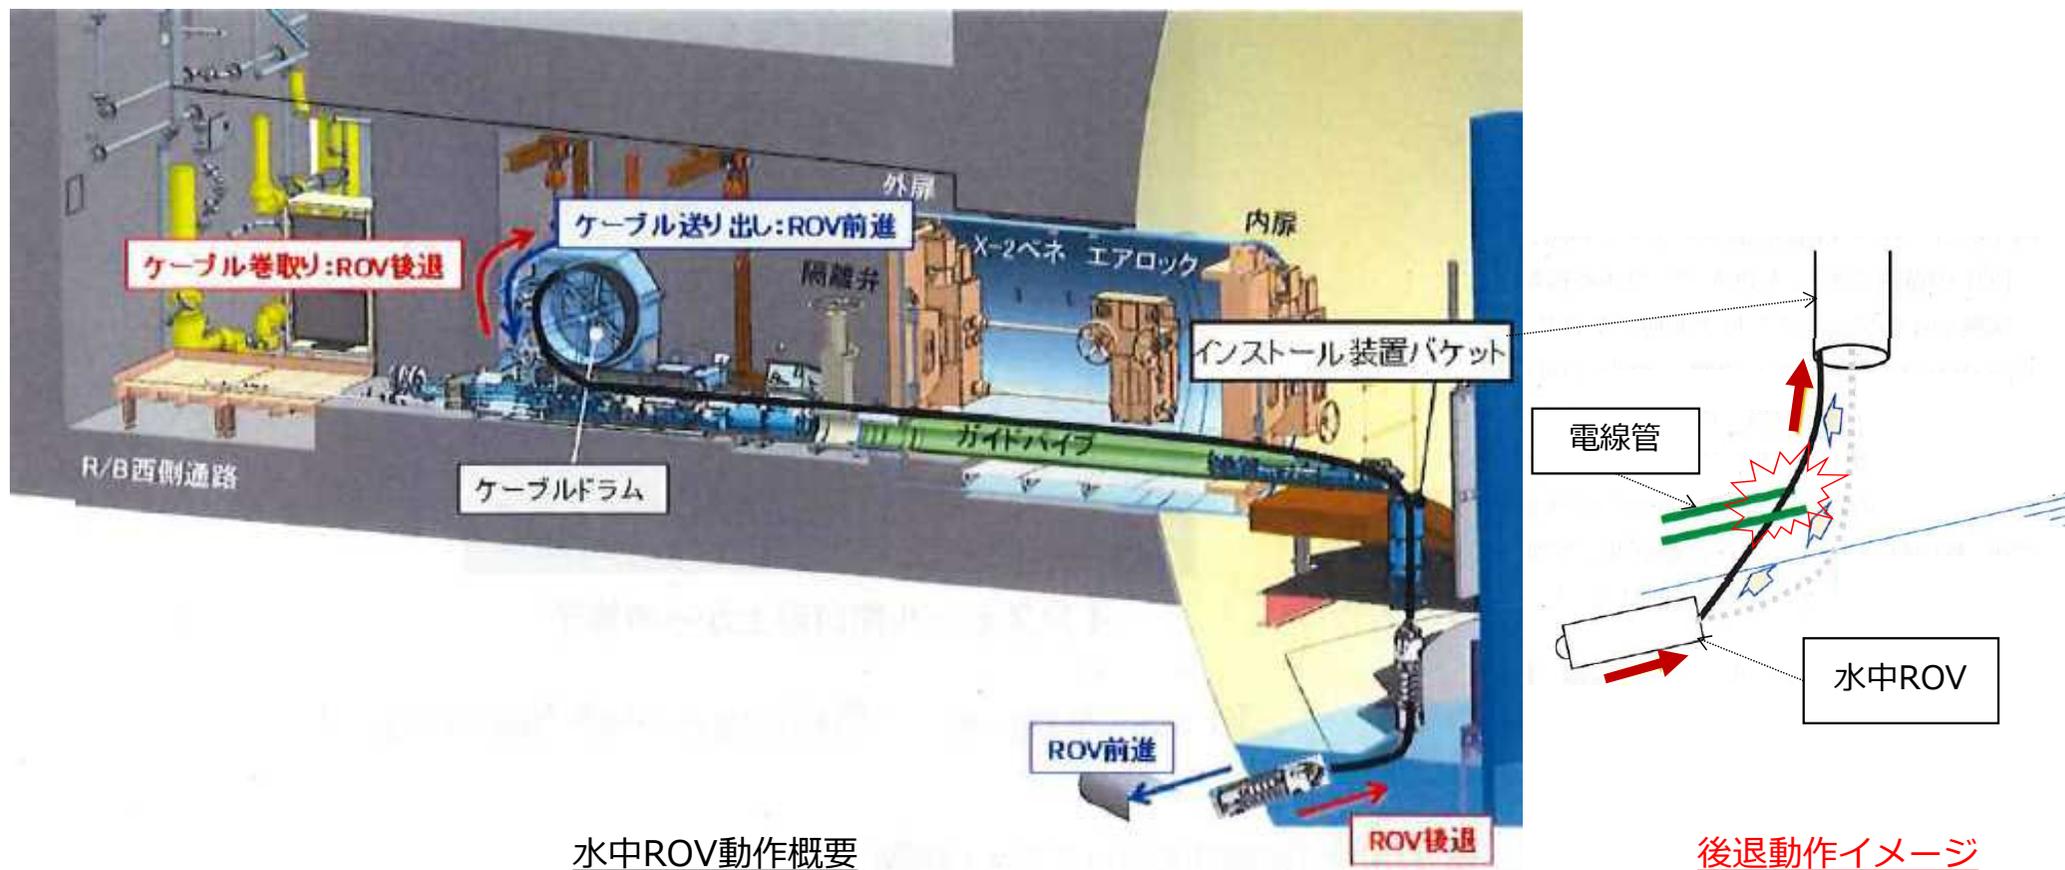
水中ROV動作概要

- 水中ROVの後退時、ケーブルドラムを巻き取った際、電線管に挟まり回収できなくなるリスクがある。
- 前進時はケーブル送り出しによりケーブルの余長を確保した後に前進するため、電線管に挟まれるリスクは低い
