# 3号機燃料取り出しの状況

2020年12月24日

# 1. 燃料取り出し・ガレキ撤去の状況

## 2. クレーン主巻が上昇しない事象

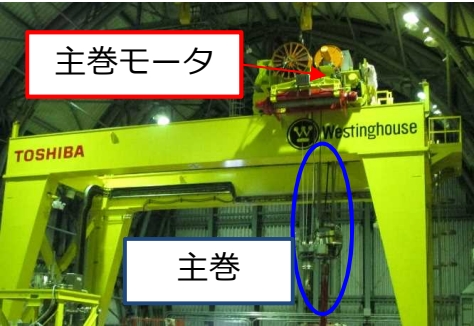
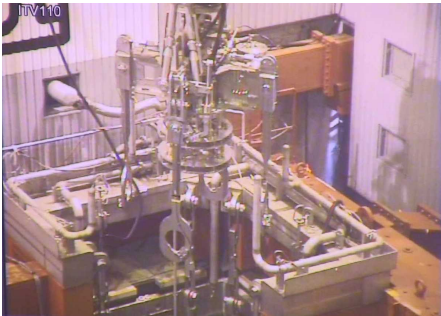
| 発生事象 | クレーン主巻が上昇しない |
|---|---|
| 概 要 | <p>✓ 11月18日 空の輸送容器を3号機使用済燃料プール内に着座後,クレーン主巻の上昇操作中に,クレーン主巻が上昇しない事象を確認。</p> <div style="display: flex; justify-content: space-around; align-items: flex-end;"> <div style="text-align: center;"> <p>クレーン</p> </div> <div style="text-align: center;"> <p>クレーン主巻 (不具合発生時)</p> </div> </div> |

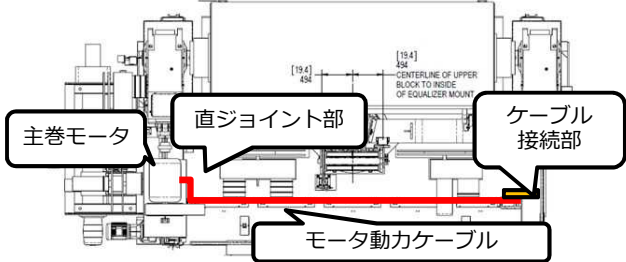
| 発生事象 | クレーン主巻が上昇しない |
|---|---|
| 原因 | <p>✓ クレーン主巻モーターに直接接続している動力ケーブルが短絡傾向を示しており,短絡によりモーターのトルクが不足している。</p> <div style="text-align: right;"> <p>主巻モータ    直ジョイント部    ケーブル接続部<br/>モータ動力ケーブル</p> <p>— : 動力ケーブル取り替え範囲<br/>クレーン上部 (トロリ上)</p> </div> |

| 発生事象 | クレーン主巻が上昇しない |
|---|---|
| 対応 | <p>✓ 動力ケーブルの交換およびキャスクを吊り上げた動作確認により異常の無い事を確認済。<br/>【水平展開】</p> <p>✓ マスト等の各種巻き上げモータについて, ケーブル相間の絶縁抵抗測定を実施予定。</p> |

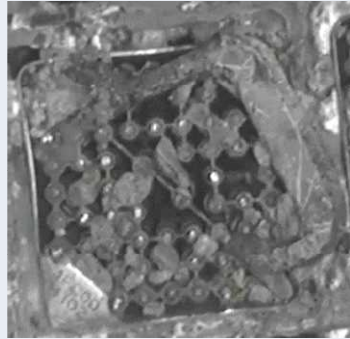
| 分類 | ハンドル変形燃料(4体) | | | |
|---|---|---|---|---|
| 付与荷重 | 約430kg | 約510kg | 約920kg | 約480kg |

| N<br>o. | 型式 | ITVによる推<br>定曲がり角度 | 変形方向 | 取扱い<br>区分※1 |
|---|---|---|---|---|
| ⑫ | 9×9A | 約60° | CF側 | C |

- 新規掴み具（参考2）の準備が整ったため、12月24日、対象燃料4体（③⑨⑫⑬）の吊り上げ試験を実施。吊り上げ可能であることを確認した。

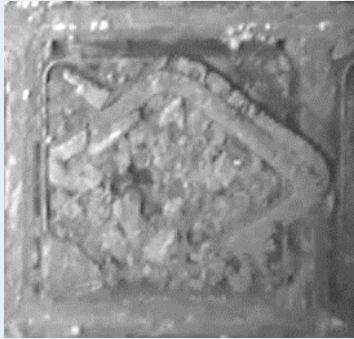
| N<br>o. | 型式 | ITVによる推<br>定曲がり角度 | 変形方向 | 取扱い<br>区分※1 |
|---|---|---|---|---|
| ⑬ | 9×9A | 約40° | CF側 | C |

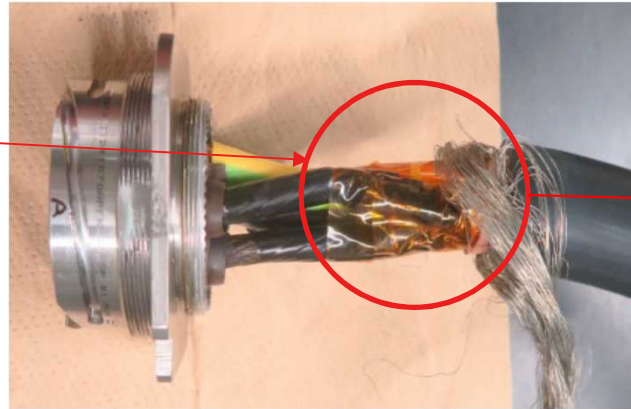
導体の絶縁層の状態確認

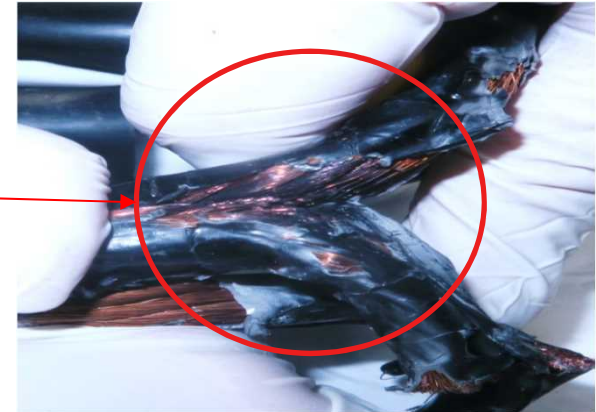
導体の状態  
(相間が一体になっている)
