# 1号機 PCV内部調査にかかる 干渉物切断作業の状況

2020年12月24日

# 1. X-2ペネからのPCV内部調査装置投入に向けた作業

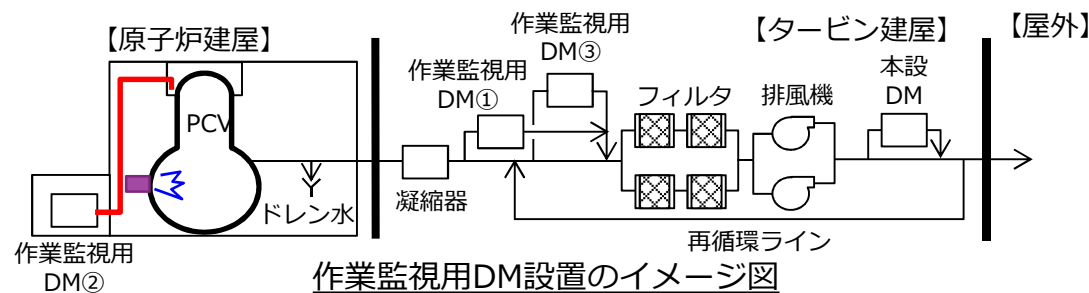
- PCV内部調査装置（以下、水中ROV）投入に向けた作業を2019年4月8日より着手しており、外扉の切削完了後、2019年6月4日にX-2ペネ内扉に、AWJ※<sup>1</sup>にて孔（孔径約0.21m）を開ける作業中、PCV内のダスト濃度上昇を早期検知するためのダストモニタ（下記図の作業監視用DM①）の値が作業管理値（ $1.7 \times 10^{-2} \text{Bq/cm}^3$ ）※<sup>2</sup>に達したことを確認

※作業監視用DM①の下流側にダストを除去するフィルタがあり、フィルタの下流のダストモニタ（下記図の本設DM）には有意な変動はなく、環境への影響はないことを確認

- その後ダスト濃度の監視を充実・継続しつつ、切削量を制限した上で、作業を実施し、内扉の切削が完了（2019年7月～2020年4月22日）、8月25日にグレーチング切断作業が完了。
- 9月29日よりグレーチング下部鋼材切断に向けた準備作業中に、切断範囲の下部に原子炉再循環系統（以下、PLR）の計装配管が敷設されていることを確認。
- 今後、PLR計装配管等について新規カメラ装置を用いた干渉物調査を行い、各干渉物の位置を把握した後に、水中ROVの投入ルートを確認し、切断作業を再開する方針。
