# 1/2号機排気筒ドレンサンプピットの対応について

2021年1月28日

東京電力ホールディングス株式会社

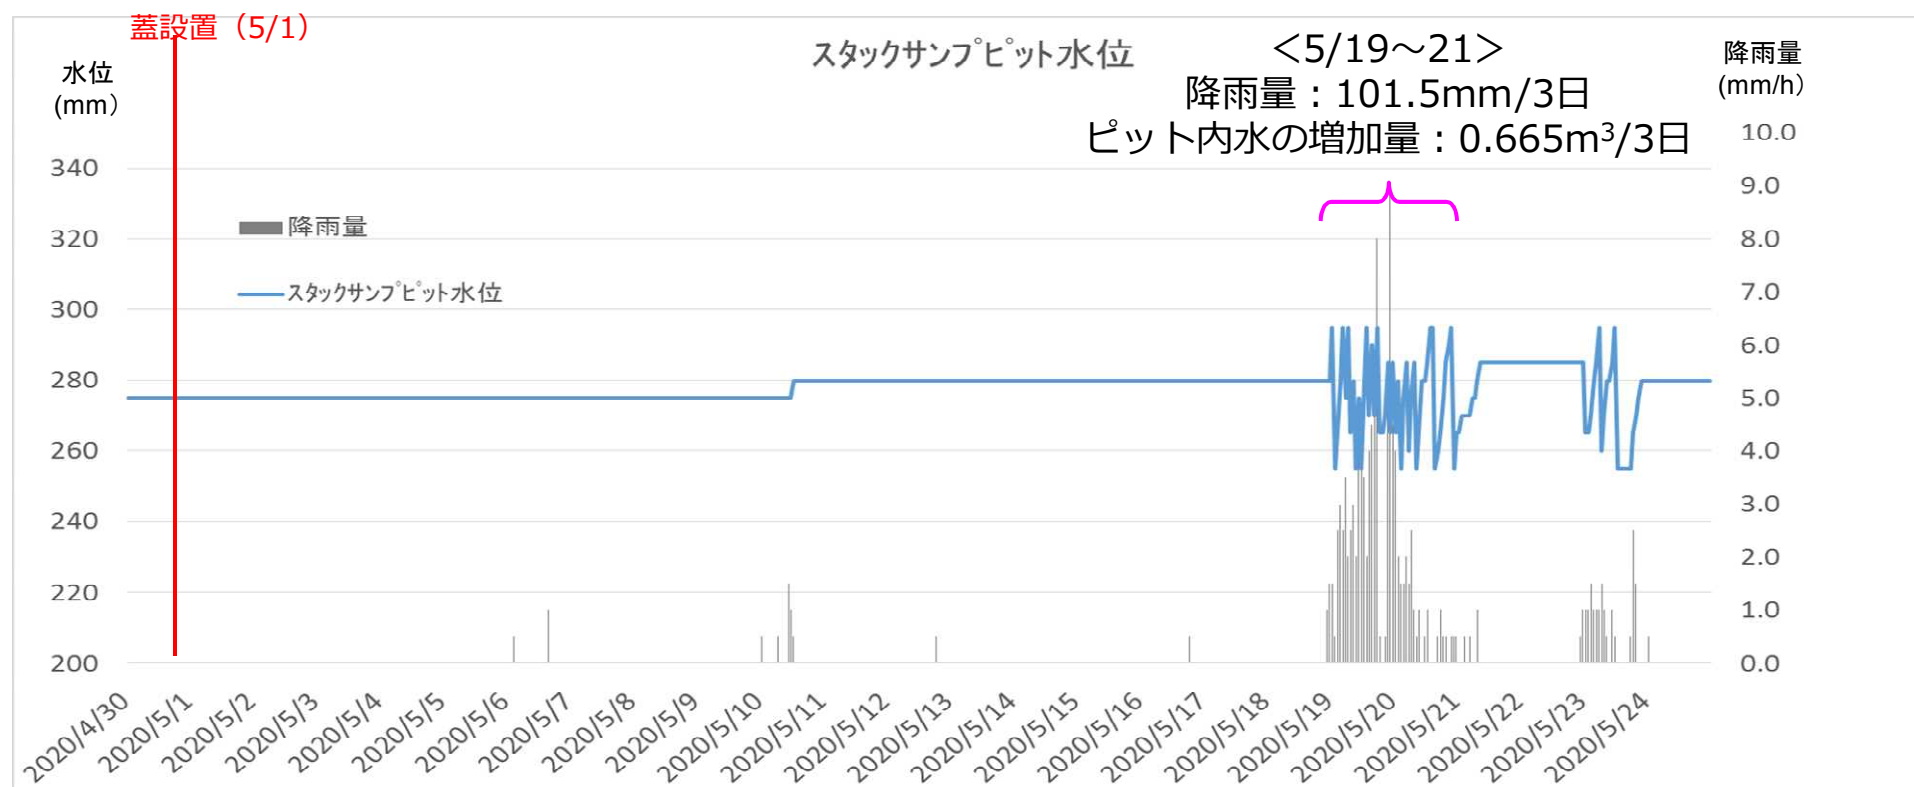
- 1 / 2号排気筒の解体が完了し、2020年5月1日に排気筒上部に蓋を設置。排気筒上部の開口は約99%閉塞された（蓋設置前：約8m<sup>2</sup>、蓋設置後：約0.1m<sup>2</sup>※）ものの、降雨時にピット内の水位の上昇が確認されたため、流入経路の調査を実施した（2020年7月）。
- 調査の結果、ピットの南側から雨水が流れ込んでいると思われる痕跡を確認した。雨養生カバー南側面の開口からピット上部に雨水が入り、主にピット南側から流入しているものと推定した。
- 対策として雨養生カバー南側開口部へのカバー追設を2020年12月23日に行ったが、2020年12月30日および2021年1月12日にピット内の水位上昇を確認した。
- なお、排水ポンプ起動時以外の水位の低下は見られておらず、系外への流出はない。

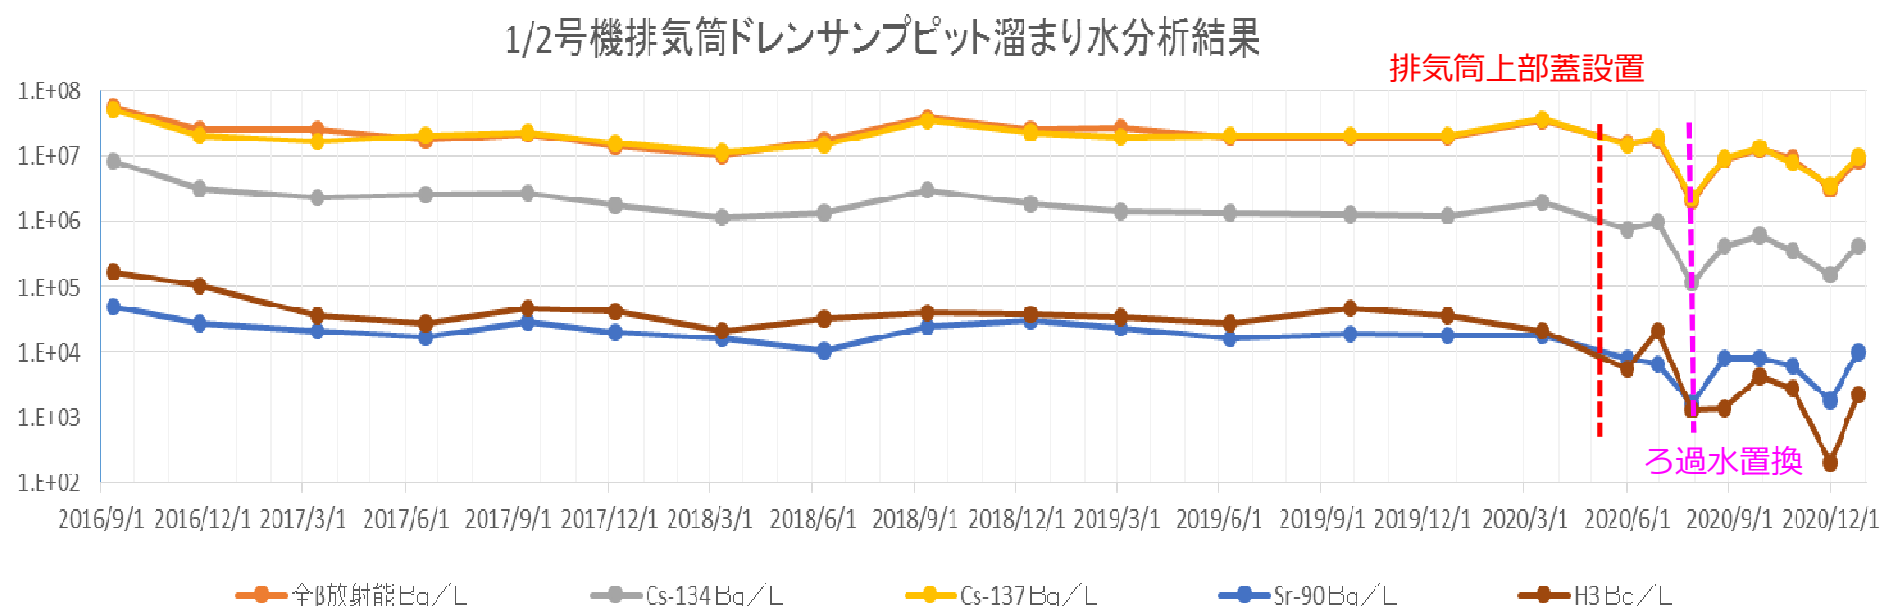
- 7月29日にほぼろ過水で置換した後、濃度が一時的に上昇したが、その後は下がり傾向が見られ、12月に再度上昇している。
- 濃度の下がり傾向は、雨水の流入により、ピット周辺やピット内、移送系統内の放射能の付着が徐々に減ってきている可能性が考えられる。
- 排気筒蓋設置前には見られなかった傾向であり、排気筒蓋設置により排気筒内部からの放射能の流入がなくなった可能性が考えられる。
- 引き続き分析を行い、傾向を分析していく。

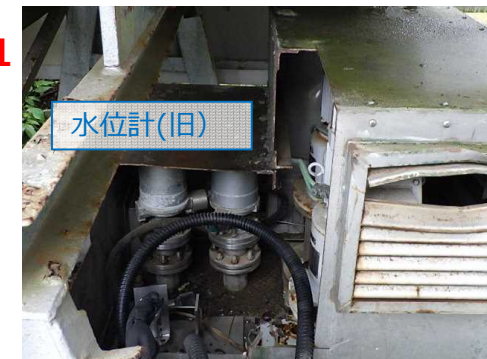
- ①-1 OG※配管を伝いピット上部へ流入
- ①-2 ピット天板の隙間（コーキングの劣化等）から内部へ流入し滴下したと推定

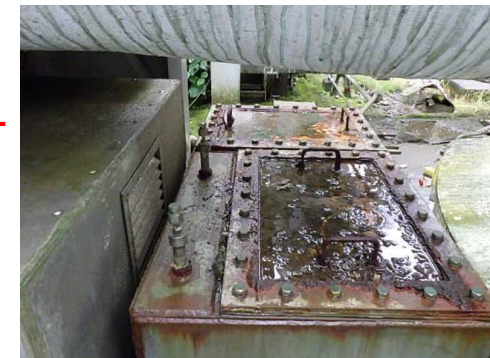
- ②-1 弁ユニットに直接（または配管を伝い）雨があたり、主に南側のピット上部へ流入
- ②-2 ピット天板の隙間（コーキングの劣化等）から内部へ流入し、南側壁面より流れたと推定
