福島第一原子力発電所 廃棄物関連設備設置に関する進捗状況について

2021年1月28日

東京電力ホールディングス株式会社

大型廃棄物保管庫第一棟 建屋設置工事状況

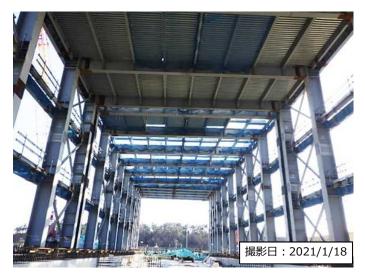
屋根工事の状況(内部より)

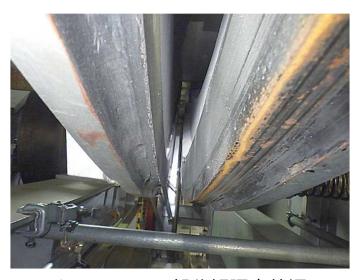
- ✓ 工期: 2017年4月~ (竣工時期は見直し検討中)
- ✓ 建屋及び機械・電気設備の設置工事は概ね完了
- ✓ 系統試験(乾燥焚運転※1後の炉内点検)にて、キルンシール部 (入口側、出口側)の回転部摺動材に、想定を上回る摩耗を確認
 - ※1 焼却処理は実施しておらず、かつ焼却炉内は負圧で空気が流れ 込むことから、放射性物質の放出はない
- ✓下記の現場調査を実施し原因調査を行うと共に、対策案を検討中
 - ■キルン回転時の摺動材及び押付けバネの動作状況
 - ■シール部分解調査(摺動材の減耗状況等)
 - ■シール部以外の調査(キルン駆動部及びサポート部等)
- ✓ 摩耗した摺動材は、1Fより搬出し観察調査を実施
- ✓ 現在、調査結果について取り纏めを実施中(来月報告予定)

キルンシール部分解調査状況

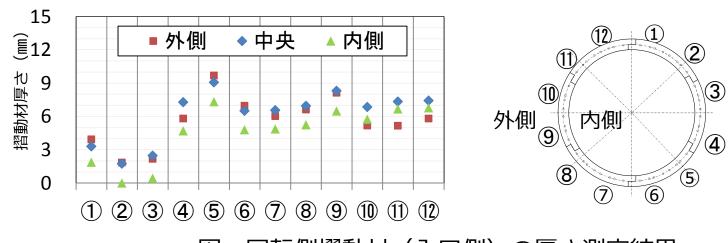
・**回転側摺動材**の厚さは、40mm⇒**0mm~10mm程度に減耗**を確認

図 回転側摺動材(入口側)の厚さ測定結果

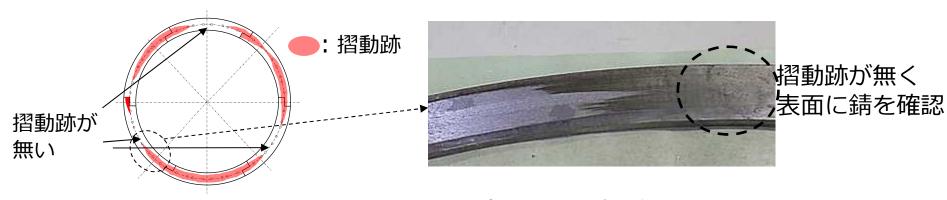
・固定側摺動材は摺動跡が無い(摺動接触していない)箇所があることを確認

図 固定側摺動材(入口側)確認結果

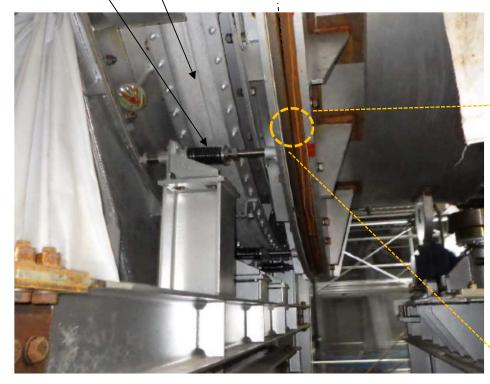
固定部摺動材 **回転部摺動材** (S45C) **(鋳鉄、黒鉛)**

約40mm⇒10mm程度 まで減耗

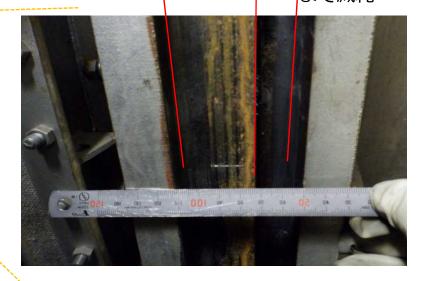
ロータリーキルン シール部 (入口側)

摺動シール面拡大写真
