# タービン建屋東側における 地下水及び海水中の放射性物質濃度の状況について

2021/1/28

東京電力ホールディングス株式会社

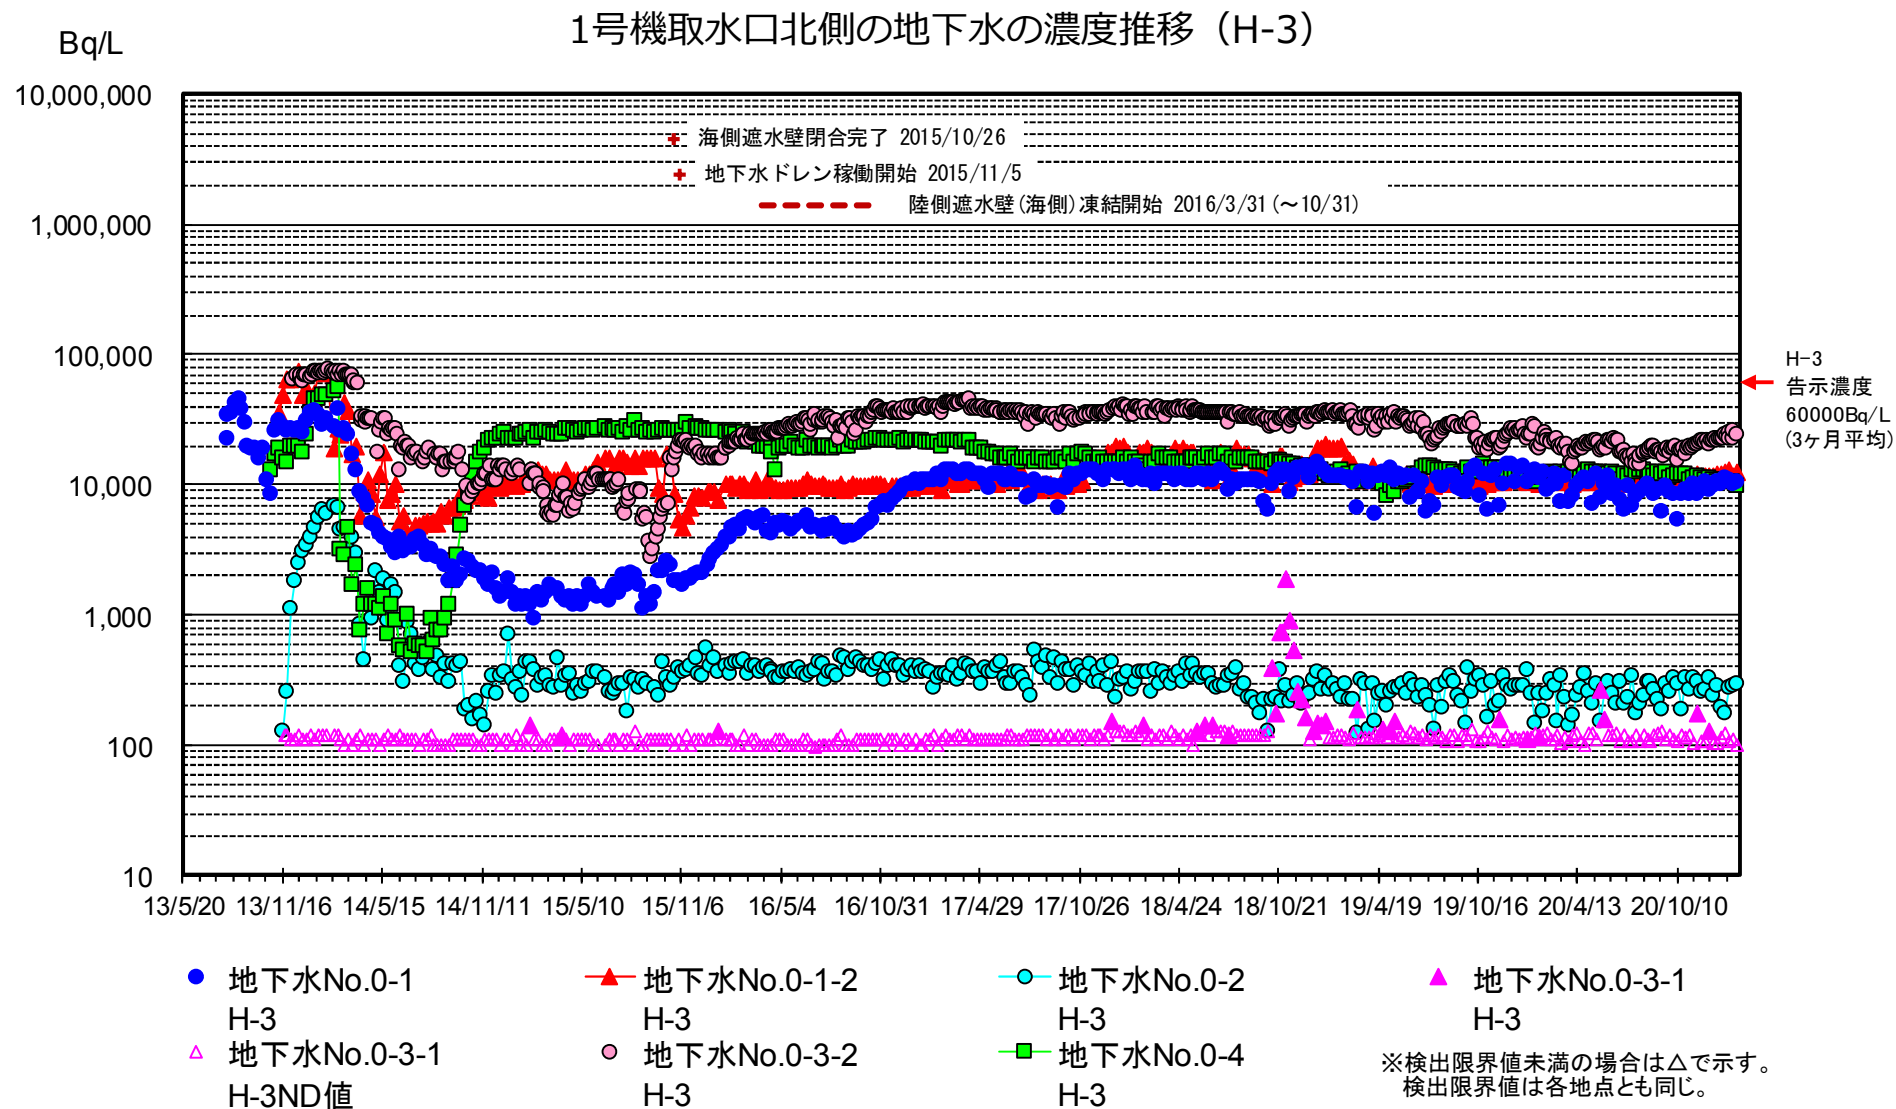
# 1号機取水口北側の地下水の濃度推移 (1/2)

- H-3濃度は、全観測孔で告示濃度60000Bq/Lを下回り、横ばい又は低下傾向が継続している。
- 全ベータ濃度は、2020.4以降に一時的な上昇が見られたが、現在は全体的に横ばい又は低下傾向となっている。

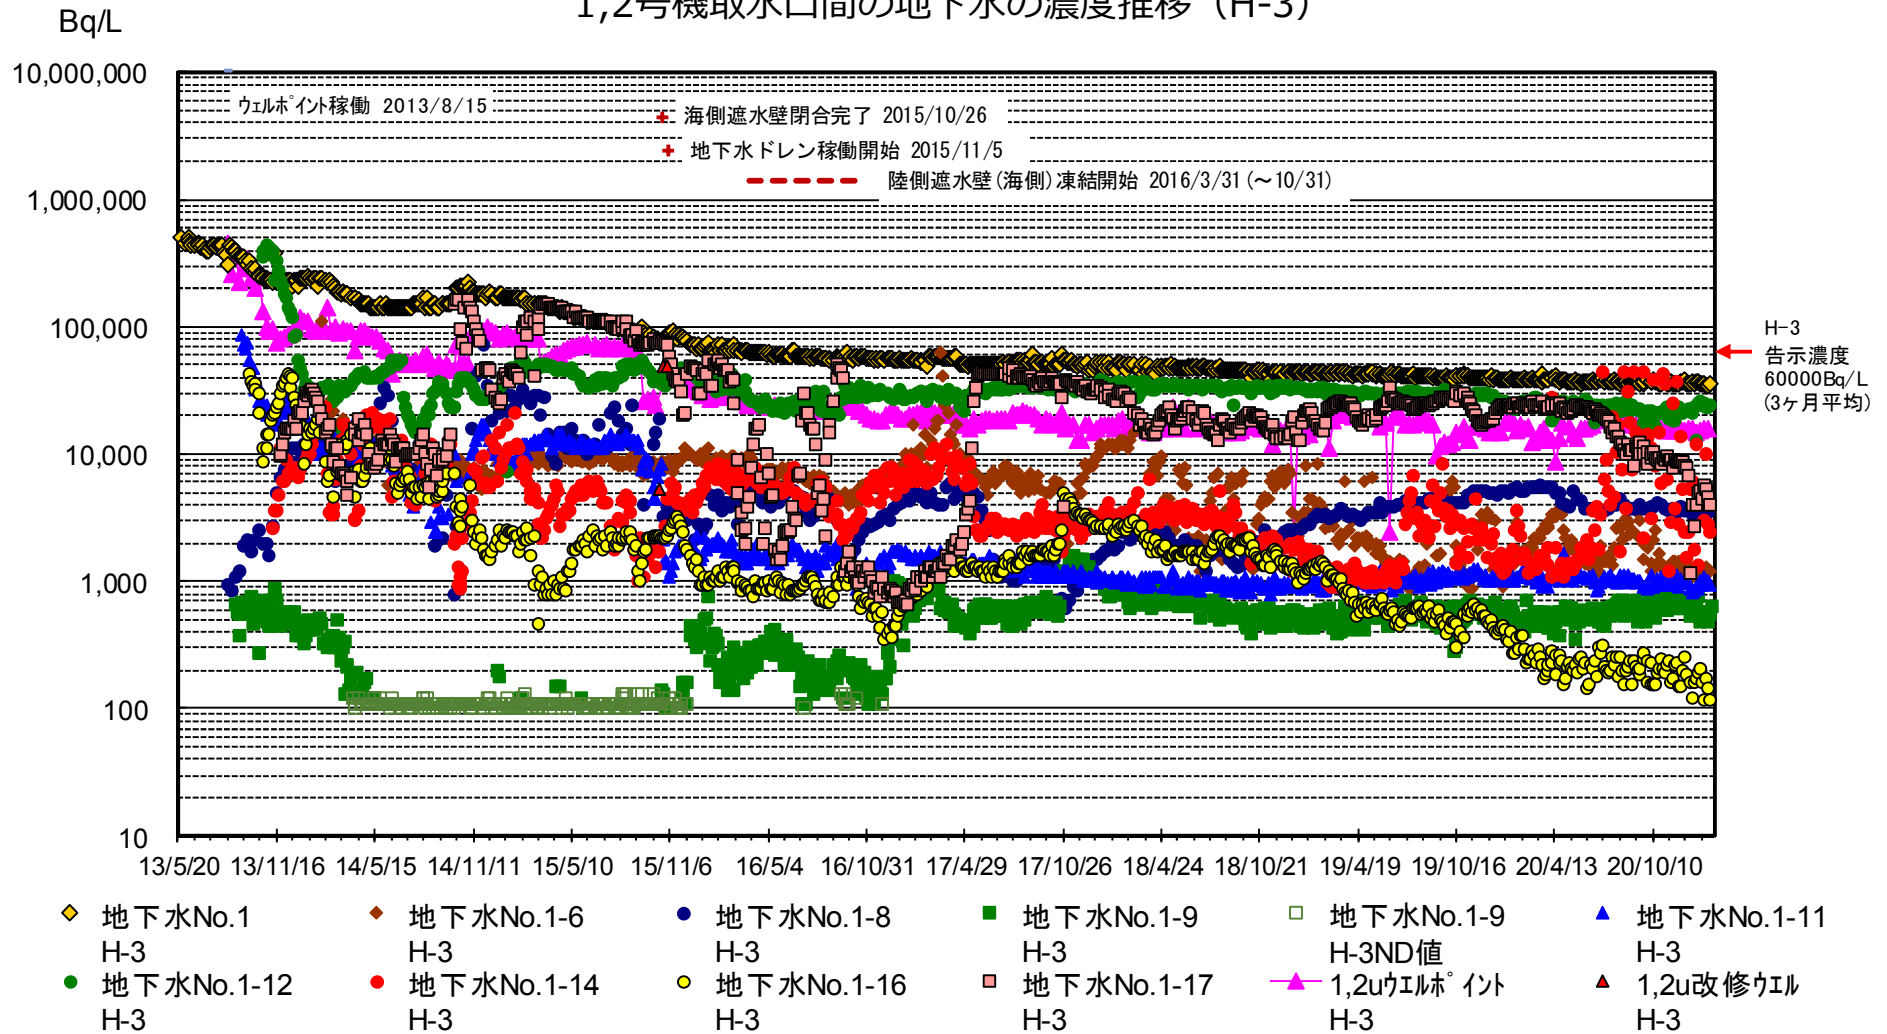
## 1,2号機取水口間の地下水の濃度推移 (H-3)

- H-3濃度は、全観測孔で告示濃度60000Bq/Lを下回り、No.1-14など上下動が見られる観測孔もあるが、全体的に横ばい又は低下傾向の観測孔が多い。
- 全β濃度は、全体的に横ばい又は低下傾向の観測孔が多い。

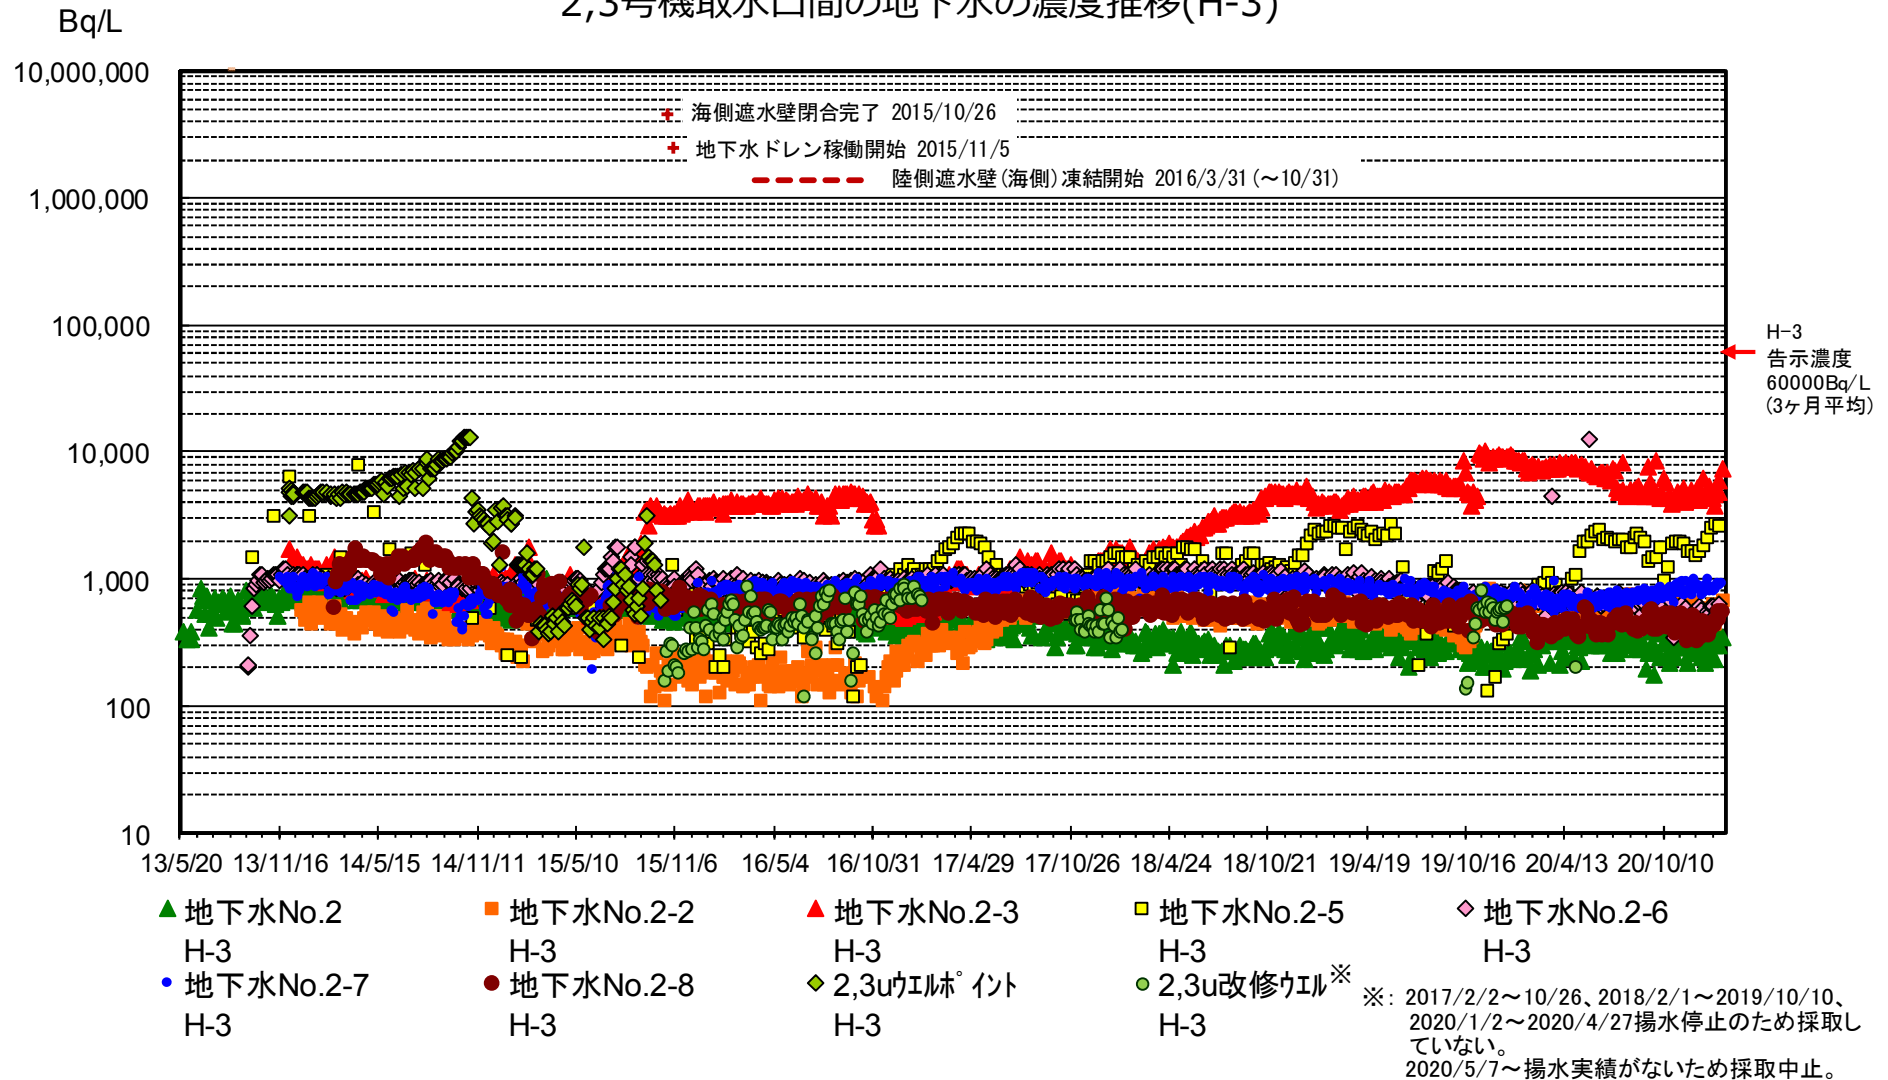
### 2,3号機取水口間の地下水の濃度推移(H-3)

- H-3濃度は、全観測孔で告示濃度60000Bq/Lを下回り、No.2-5で上昇傾向が見られるが全体的に横ばい又は低下傾向の観測孔が多い。
- 全β濃度は、No.2-5で上昇傾向が見られるが、全体的に横ばい又は低下傾向の観測孔が多い。

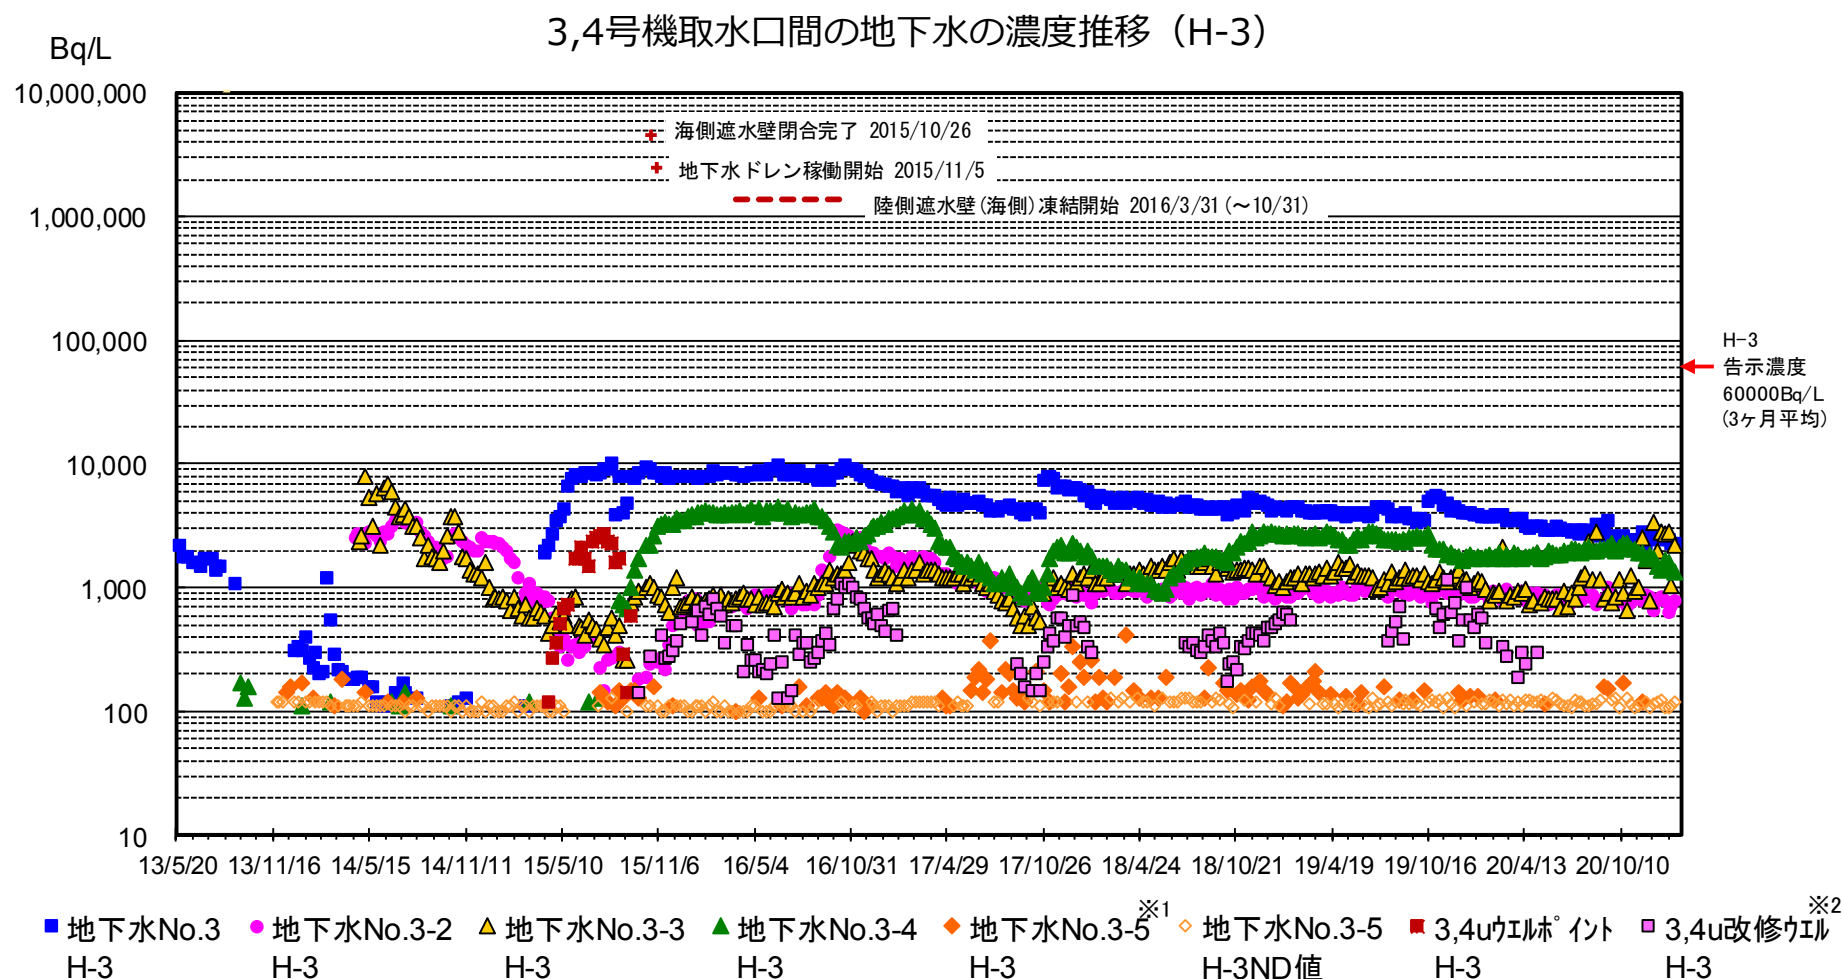
## 3,4号機取水口間の地下水の濃度推移 (1/2)

- H-3濃度は、全観測孔で告示濃度60000Bq/Lを下回り、横ばい又は低下傾向が継続している。
- 全β濃度は、全体的に横ばい又は低下傾向が継続している。

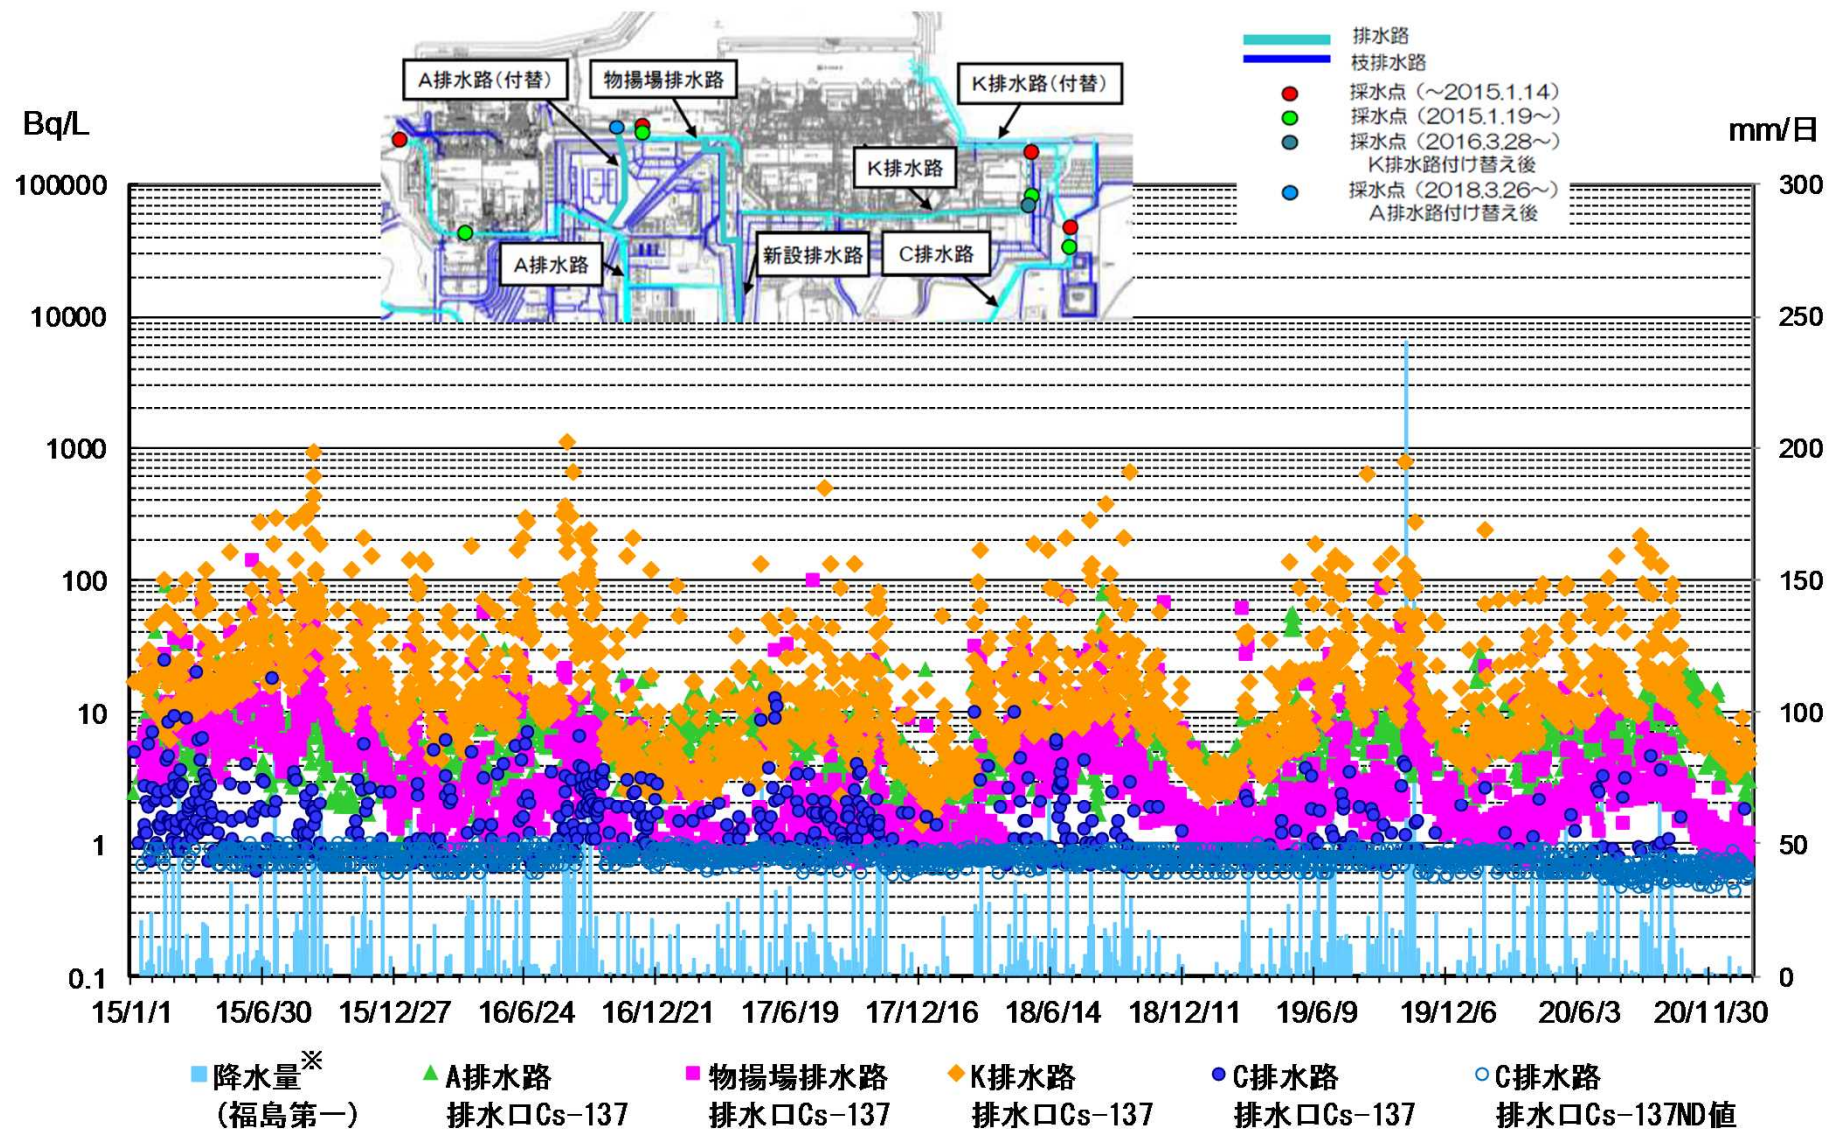
# 排水路の排水の濃度推移 (Cs-137)

- 道路・排水路の清掃を実施中。
- 全体的に横ばい傾向にある。

- 道路・排水路の清掃を実施中。
- 全体的に横ばい傾向にある。
- Cs-137濃度、全 $\beta$ 濃度は降雨時に上昇する傾向にある。

- 道路・排水路の清掃を実施中、排水路及び枝管に浄化材を設置中。
- Cs-137濃度、全 $\beta$ 濃度は横ばい傾向にあるが、降雨時に上昇する傾向にある。
- H-3濃度は低下傾向にあったが、2017.9以降横ばい傾向となっている。

- 道路・排水路の清掃を実施中。
- 全体的に横ばい傾向にある。
- 全 $\beta$ 濃度は降雨時に上昇する傾向にある。

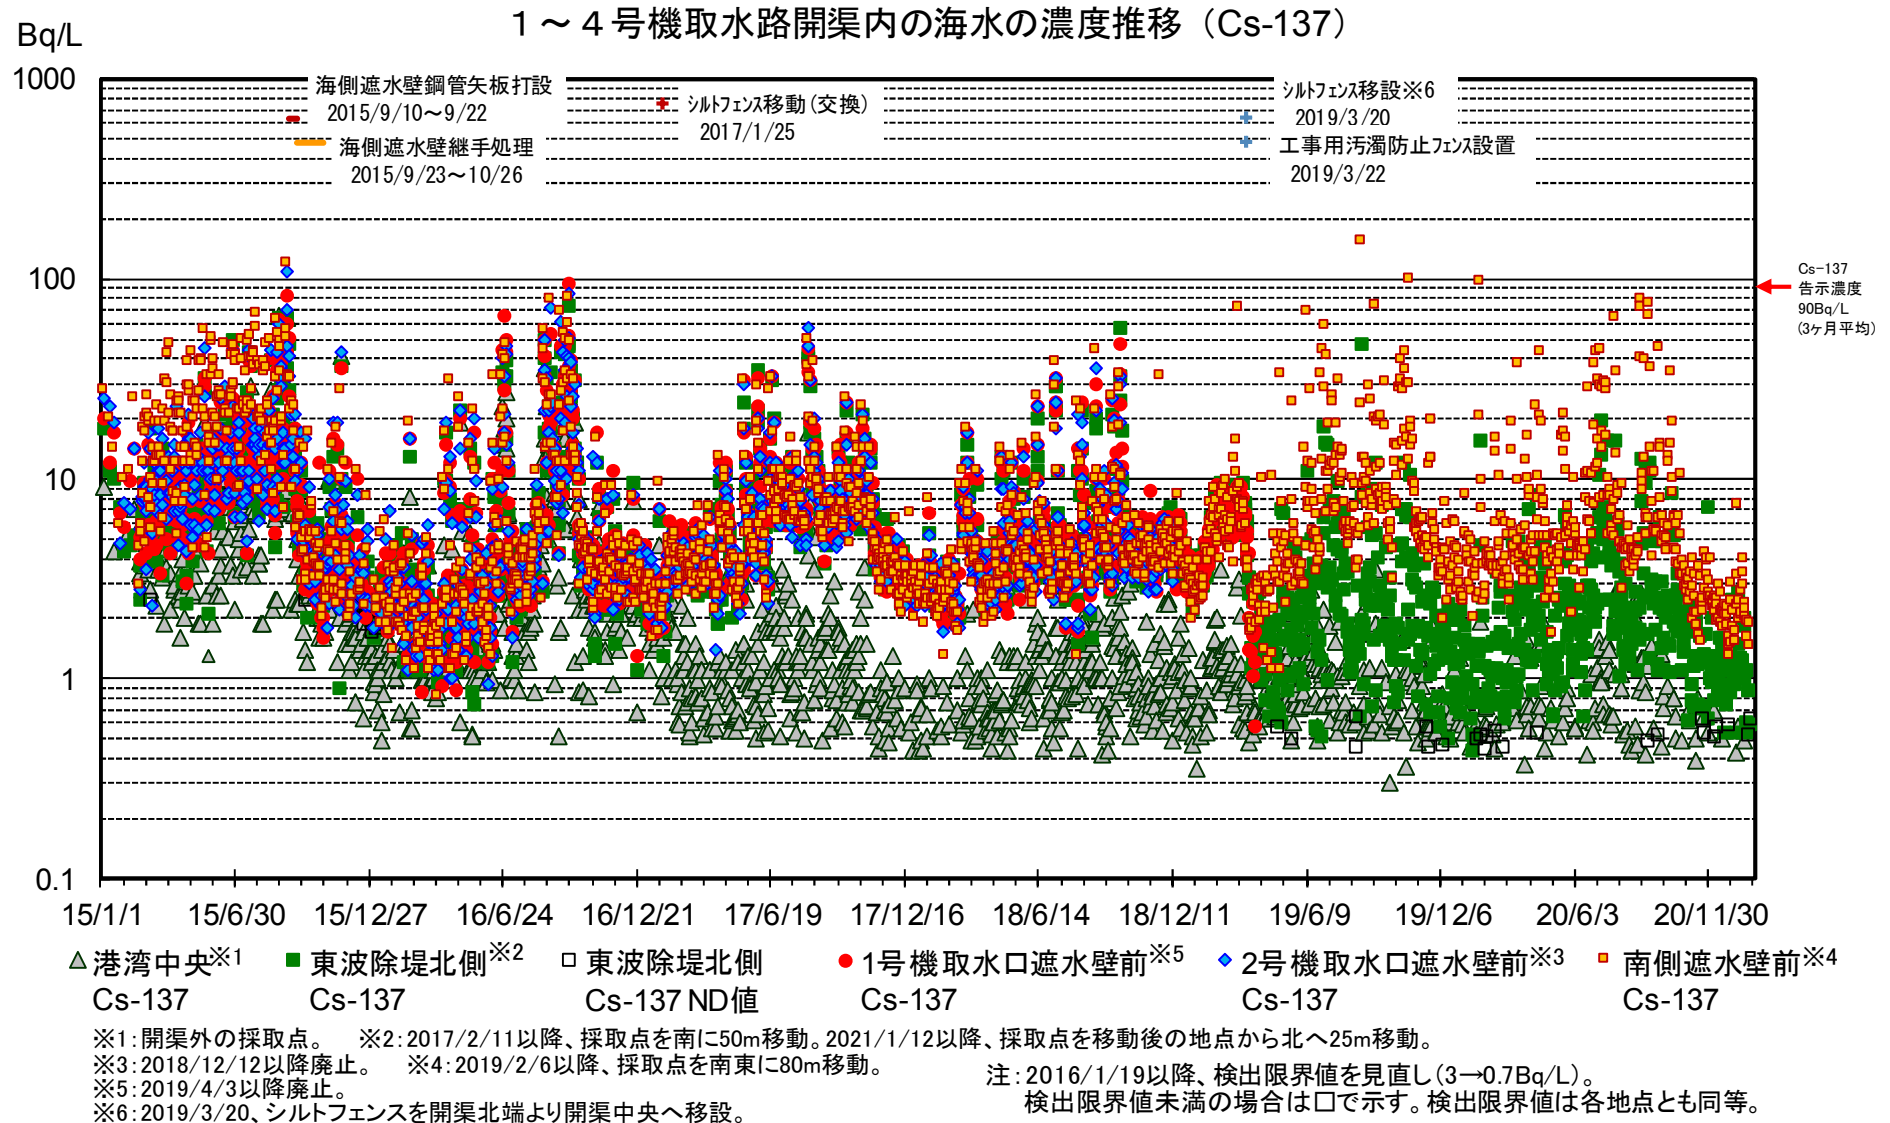
# 1～4号機取水路開渠内の海水の濃度推移（1/3）

- 告示濃度未満で推移しているが、降雨時にCs-137濃度、Sr-90濃度の上昇が見られる。
- 海側遮水壁鋼管矢板打設・継手処理の完了後、濃度の低下が見られる。
- メガフロート関連工事によりシルトフェンスを開渠中央へ移設した2019.3.20以降、Cs-137濃度について、南側遮水壁前が高め、東波除堤北側が低めで推移している。

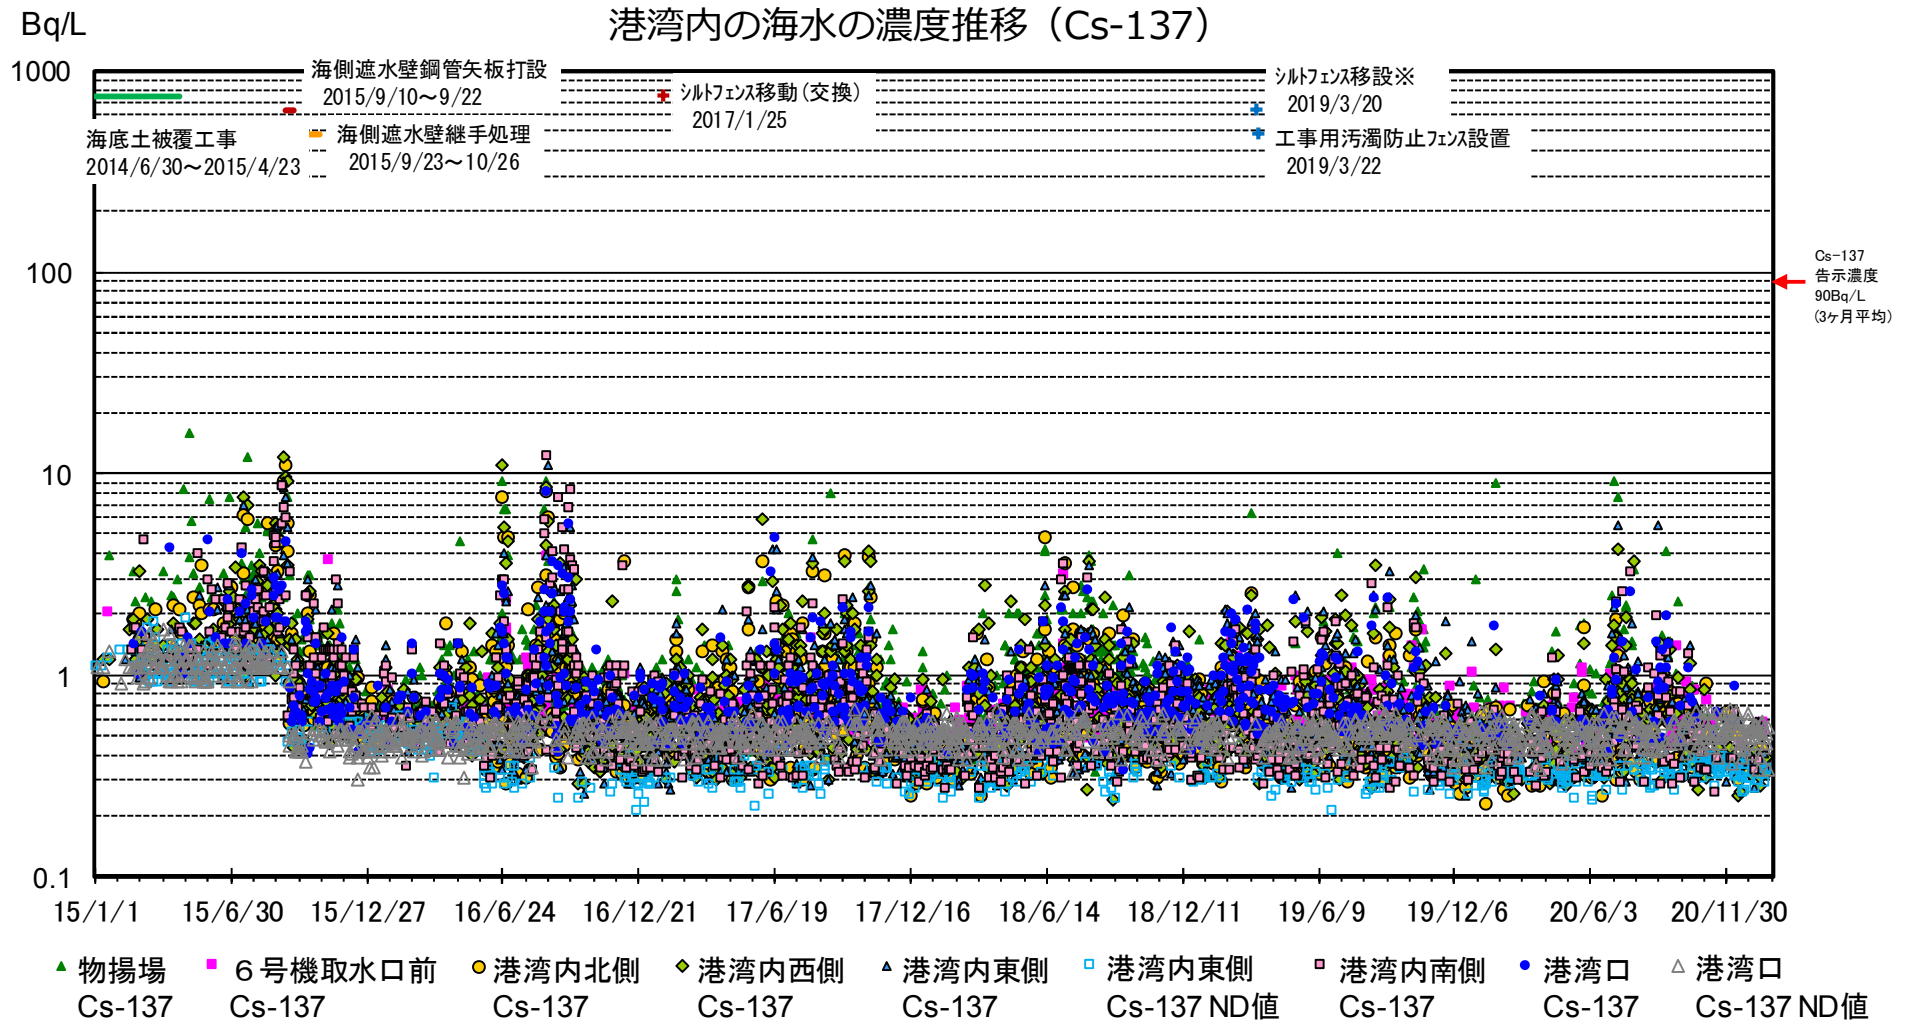
# 港湾内の海水の濃度推移 (1/3)

- 告示濃度未満で推移しているが、降雨時にCs-137濃度、Sr-90濃度の上昇が見られる。
- 1 ～ 4 号機取水路開渠内エリアより低いレベルとなっている。
- 海側遮水壁鋼管矢板打設・継手処理の完了後、濃度の低下が見られる。

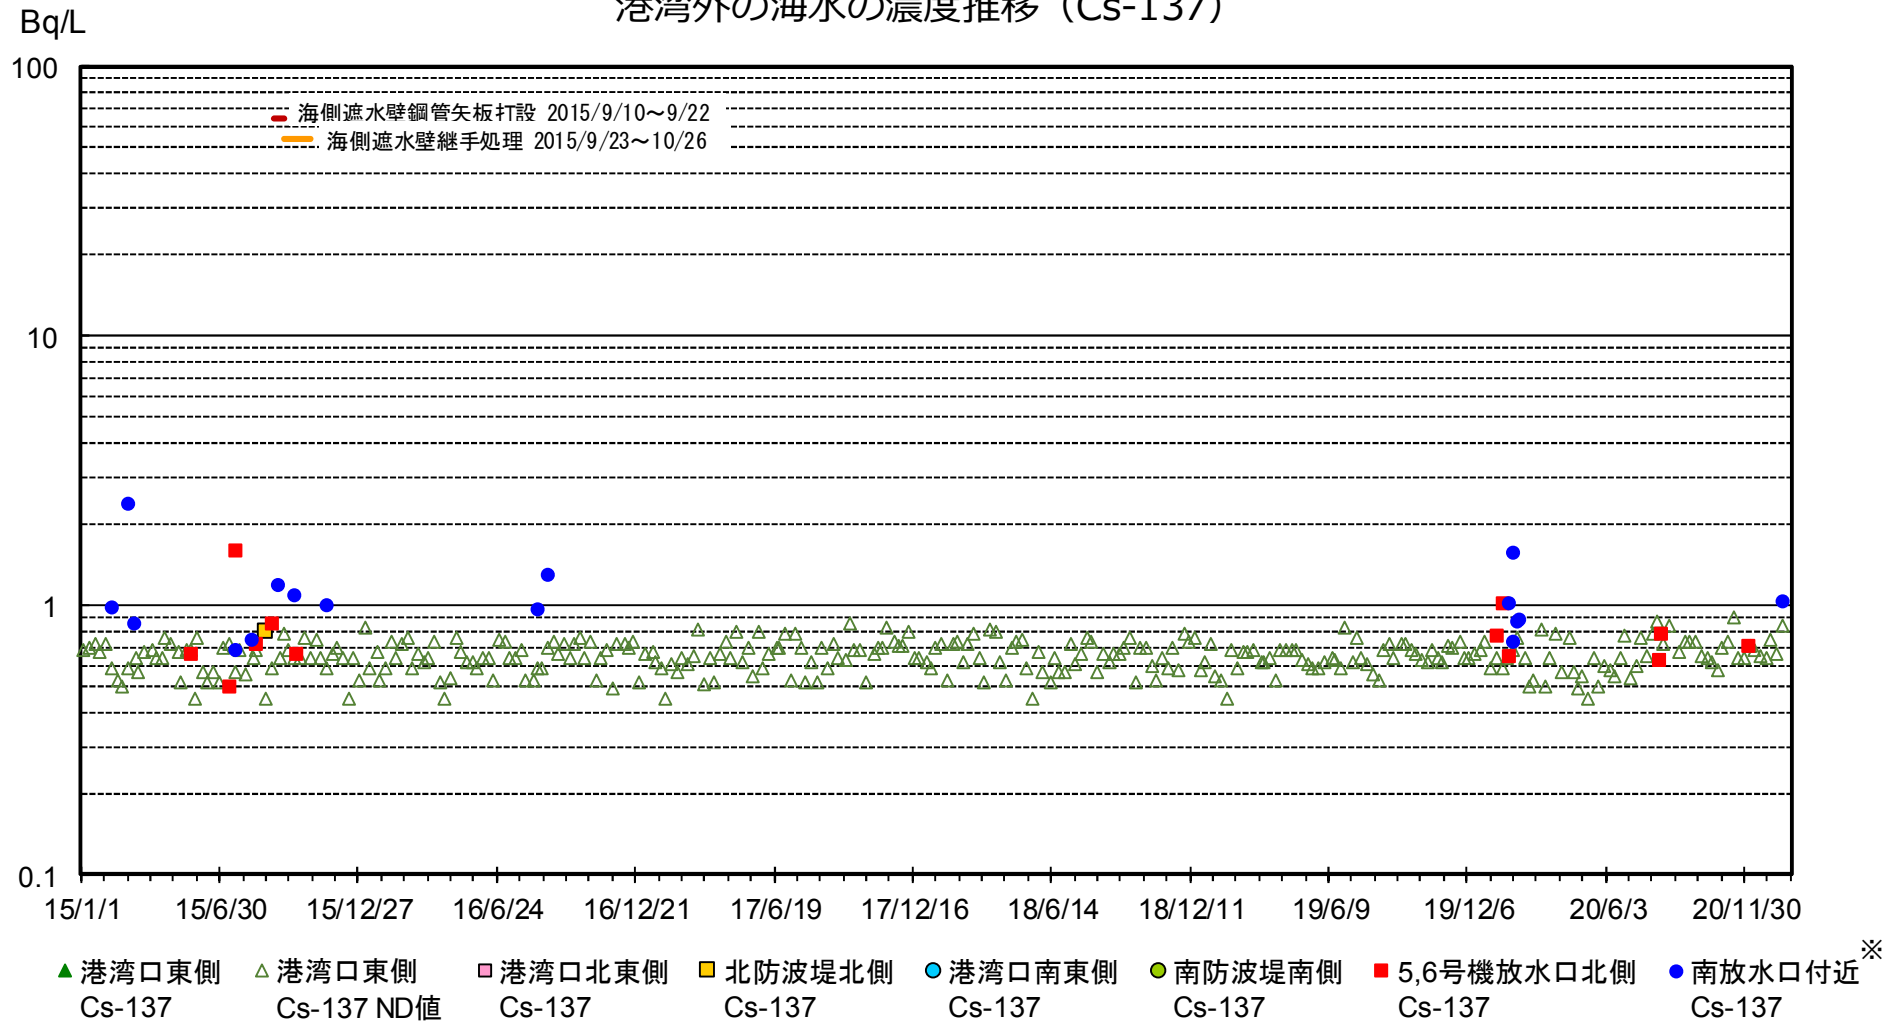
## 港湾外の海水の濃度推移 (Cs-137)

- 海側遮水壁鋼管矢板打設・継手処理の完了後、Cs-137濃度、Sr-90濃度の低下が見られ、低い濃度で推移していて変化は見られていない。
