2月13日の地震対応状況について

2021年2月25日

東京電力ホールディングス株式会社

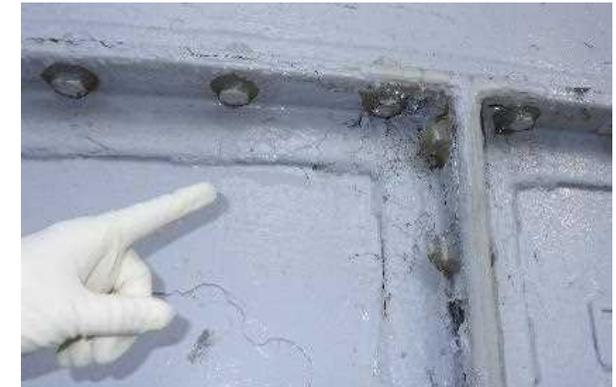
5/6号機FタンクエリアH3タンクフランジ下部からの漏えい

概要：5カ所合計で鉛筆芯約1本分の漏えい、堰内にとどまっており、外部への影響はなし。

モニタリングポスト・敷地境界ダストモニタ・構内排水路モニタ・海水モニタに有意な変動なし。貯留水は5 / 6号機滞留水及び淡水化装置の戻り水。

対応：2月15日午前8時15分頃、当該漏えい部位より水位を下げ、漏えい停止。今後、修理予定

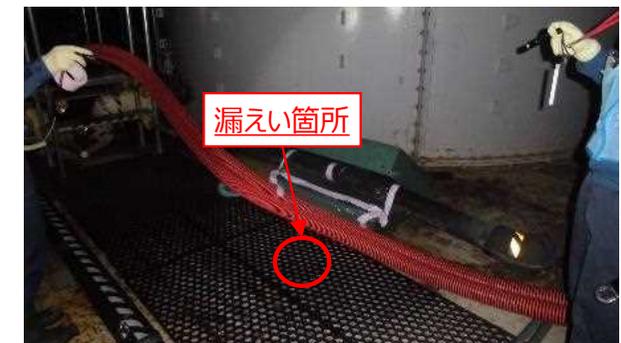
5/6号機FタンクエリアI7タンク上部フランジ部漏えい

概要：FタンクエリアI7タンク上部フランジ部からの漏えい（1滴/3秒程度、直ちに受けを設置し水溜まり無し）。水位を下げるため内包水を移送する系統を構成したところ午後7時4分頃、移送系統から漏えい（ $3\text{m} \times 4\text{m} \times 1\text{mm}$ 、 $1\text{m} \times 1\text{m} \times 10\text{mm}$ ）

対応：系統構成を中止し移送系統からの漏えい停止（I7タンクは継続中）、I7タンク・移送系統ともに受け設置済み、漏えい水は回収済

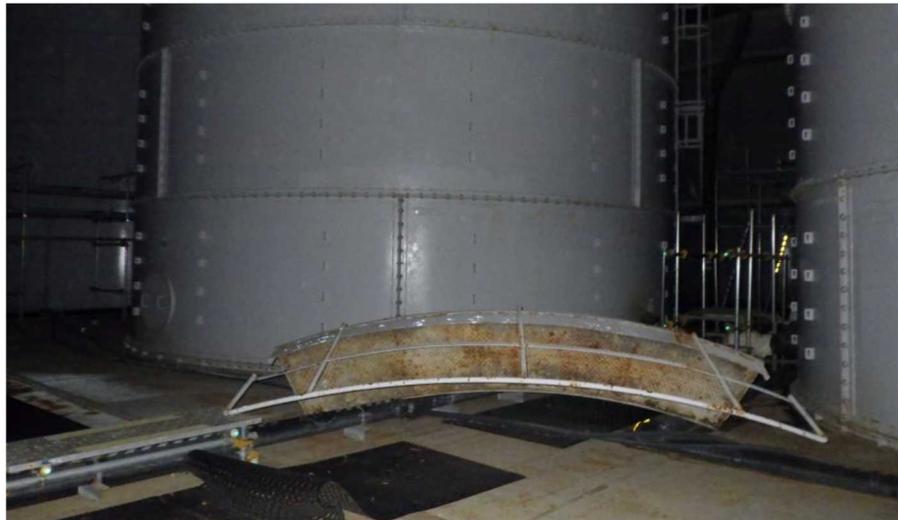
5/6号機Fタンクエリアでフランジタンク歩廊落下

- ・発生（確認時刻）：2月14日午前4時30分頃
- ・概要：Fタンクエリア（J3,J4,J5,J6,I2,I3,I7,H4）8基のフランジタンクで9カ所の歩廊が落下
- ・対応：立ち入り制限を実施済み。ケガ人やタンク等の破損は無し。今後、修理予定。

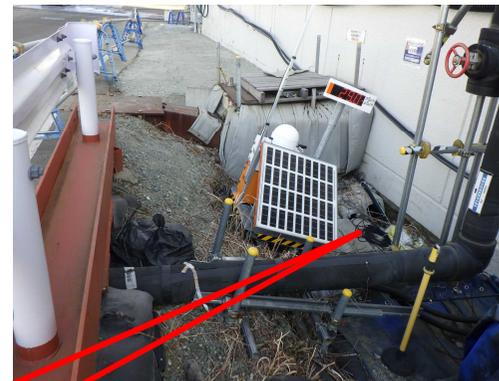
陥没箇所

滞留水移送ライン周辺の陥没

- ・発生（確認時刻）：2月14日午前10時54分頃
- ・概要：高温焼却炉建屋（HTI）へ向かう滞留水移送ラインの内、高温焼却建屋付近のライン周辺の地面が陥没していることを確認。水漏れ等は現時点で確認されていない。
- ・対策：滞留水移送ラインの系統を切り換えているため、運転に影響はない。また、今後、詳細に現場調査するとともに、損傷等があった場合は、速やかに対策を講じていく。

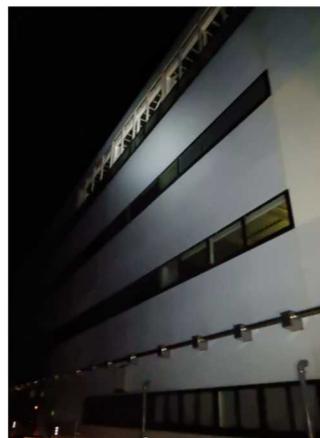
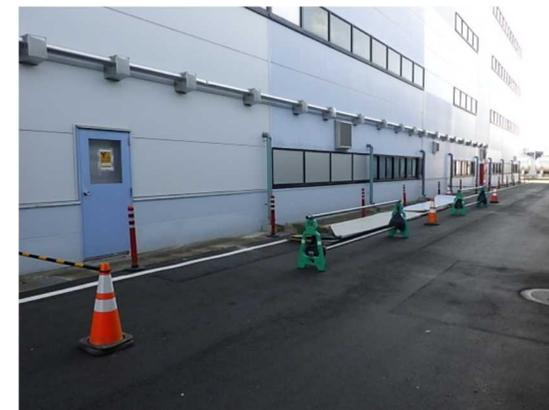
大型メンテナンス建屋北側壁面パネルが落下

- ・発生（確認時刻）：2月14日未明
- ・概要：大型メンテナンス建屋北側壁面パネルが落下しているのを確認、現地を立入制限している。また、落下する可能性のあるものは、仮固定を実施。（けが人なし）
- ・対応：今後修理予定

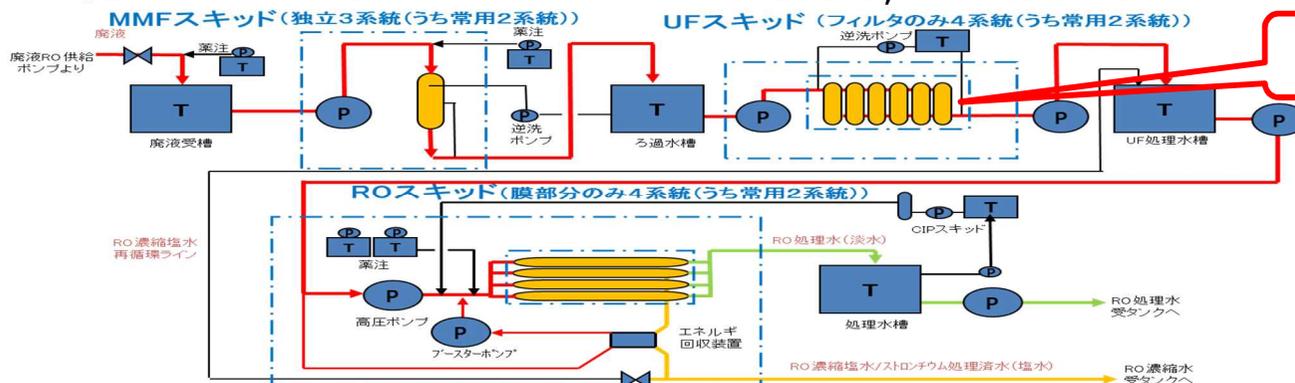
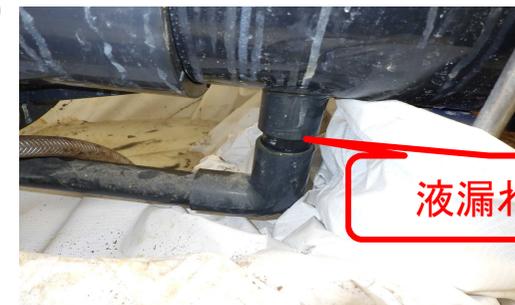
淡水化装置（RO-3）のフィルタ（UF-2-2）からの滴下（養生内）

- ・発生（確認時刻）：2月14日午前10時18分
- ・概要：主配管とドレン配管の融着部より2～3滴/秒の滴下あり、ただし養生内に留まっている。漏えい水（約15リットル）の回収完了。環境への影響なし。
- ・対策：主配管当該部の前後弁を閉操作実施。
- ・その他：当該系統は4系統のうち2系統使用, 2系統予備のためRO-3の運転への支障はない。

主配管当該部の前後弁を閉操作実施

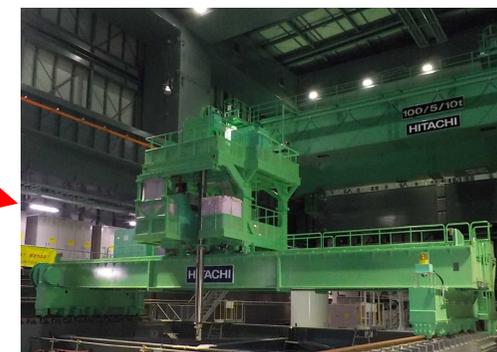
4号機原子炉建屋天井クレーンから油滴下

- ・発生（確認時刻）：2月14日午前1時43分頃
- ・概要：4号機原子炉建屋天井クレーンから油滴下を確認。漏えい範囲は約40cm×30cm×1mmと限定的であり環境への影響はなし。
- ・対応：クレーンは休止中で拭き取りにて対応済み。3月予定の定期点検にて確認予定。

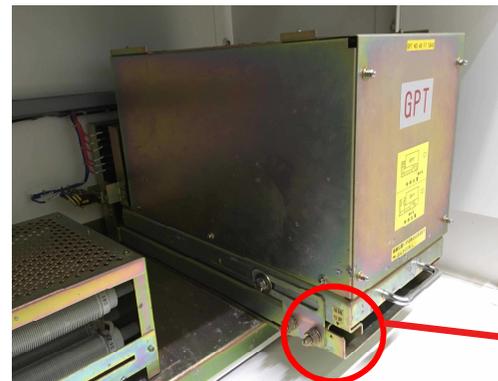
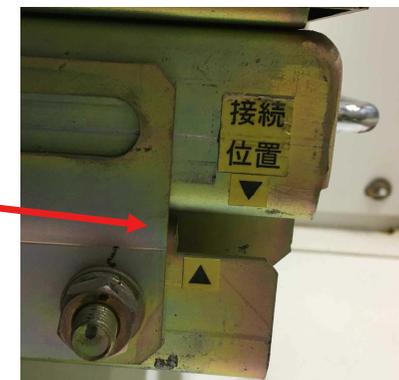
所内共通P/C（パワーセンター）3B電圧不足警報の誤発報

- ・発生（確認時刻）：2月14日午後3時頃
- ・概要：不足電圧を検出する装置（GPT変圧器）が地震により断路位置となったため誤動作
- ・対応：2月16日、所内共通P/Cを停止し点検実施。GPT変圧器を正常位置に戻し復旧済み。

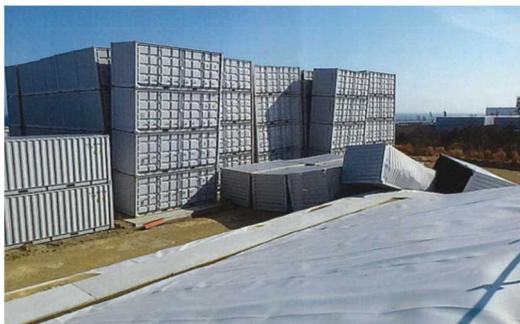
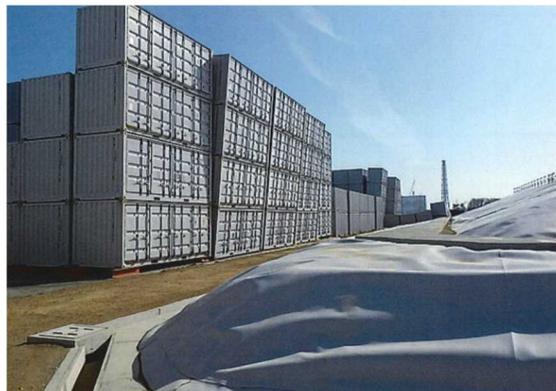
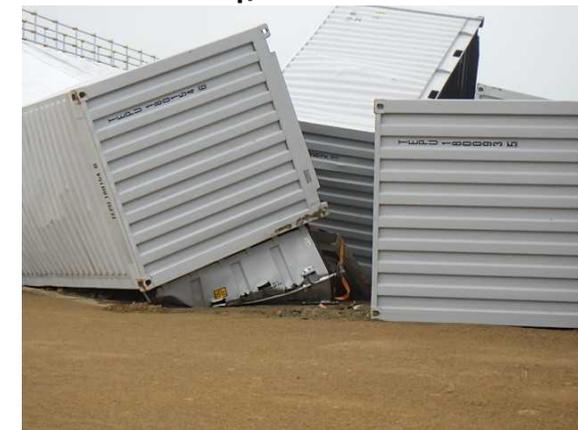
瓦礫保管エリア一時保管施設でのコンテナ傾き及び転倒

- ・発生（確認時刻）：2月14日午後1時51分頃
- ・概要：瓦礫保管エリア一時保管施設（AAエリア）の瓦礫コンテナの一部が転倒及び傾き（転倒2箇所、12台程度、傾き数箇所、10列程度）
内容物は除染済みのフランジタンク片であり汚染やダストの飛散なし。（2/16測定）
内容物の表面汚染密度 $< 1.0 \text{ Bq/cm}^2$ 付近のダスト濃度 $< 1.7 \times 10^{-5} \text{ Bq/cm}^3$
- ・対応：現地に立入制限、今後修復予定

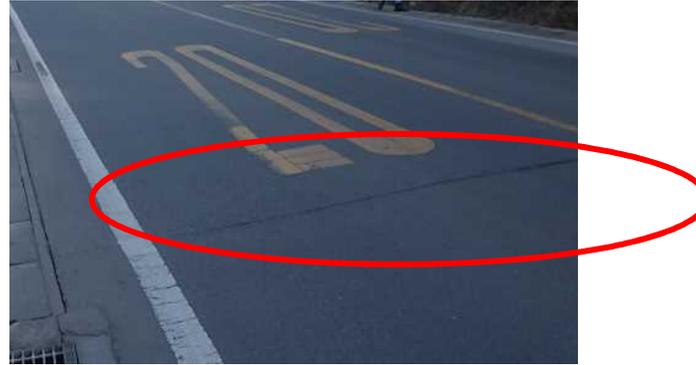
5号機西側道路亀裂

- ・発生（確認時刻）：2月14日午後2時40分頃
- ・概要：5号機西側道路亀裂を確認
- ・対応：車両の通行に問題なし（必要に応じて補修）

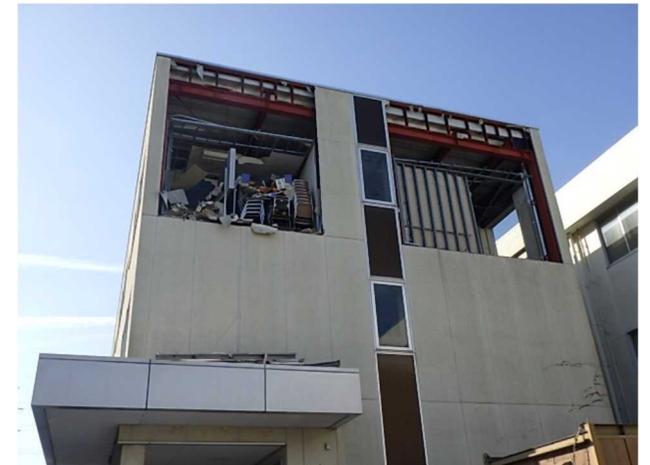
協力企業棟外壁および天井パネル落下

- ・発生（確認時刻）：2月14日未明
- ・概要：協力企業棟外壁および天井パネルが落下しているのを確認し、現地を立入制限している。（けが人なし）
- ・対応：今後修理予定

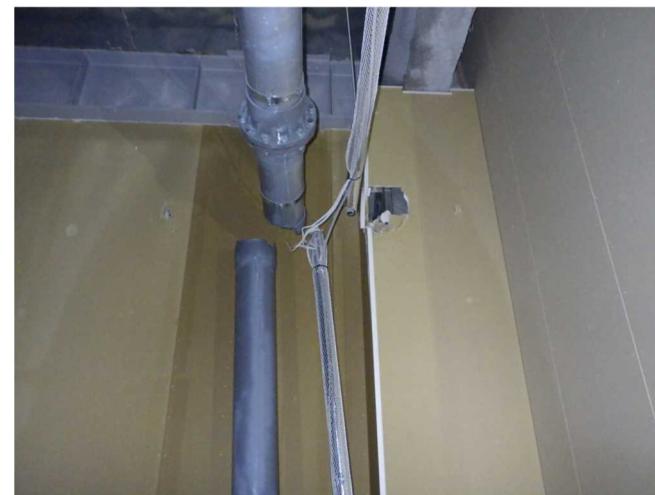
大型休憩所8階給水管配管損傷

- ・発生（確認時刻）：2月14日未明
- ・概要：大型休憩所8階給水配管が損傷し水漏れが発生。配管が損傷したため、給水ができなくなった。そのため、バルブを閉じることで、損傷箇所を切り離し仮復旧（午後0時30分頃）した。（給水配管は右側）
- ・対応：今後修理予定

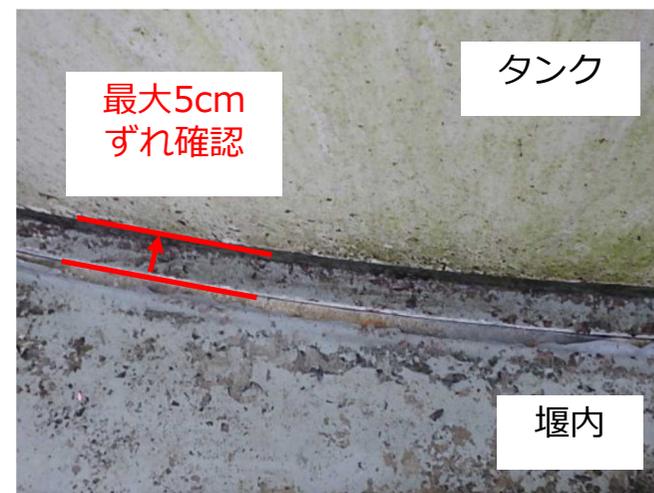
増設/高性能ALPSサンプルタンク・処理水タンクの位置ずれ

概要：増設ALPSサンプルタンク1基（全3基）、高性能ALPSサンプルタンク2基（全3基）にタンクの位置ずれ（最大5cm）を確認。目視点検により、タンク及び周辺配管（PE管）に有意な変形がないこと及び漏えいがないことを確認。

処理水タンクについてもDエリア等においてタンクの位置ずれを確認。同様に目視点検によりタンクに有意な変形や漏えいが無いこと及び接続配管等に漏えいがないことを確認。

対応：今後、サンプルタンクについては処理水移送時に運転圧力における漏えい確認を実施予定。処理水タンクについては、連結管の変異量を計測予定。

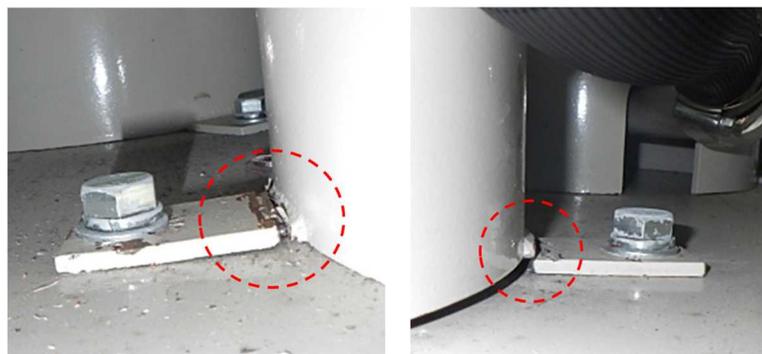
- 発生（確認期間） 2月14日～2月20日
- 概要 吸着槽(A-1)の損傷(2箇所)とバッファタンクの配管接続部に損傷を確認。地震により、吸着槽(A-1)の下部固定部が割れたことにより揺れが発生。揺れた吸着槽(A-1)が隣接するバッファタンクの配管接続部に接触し、配管接続部の割れが発生。割れのある配管接続部から窒素が漏れ、流量変動が起きたものと推定。
- 対応 復旧対策については検討中。今後修理予定

①損傷箇所（継手の付け根が割れ）

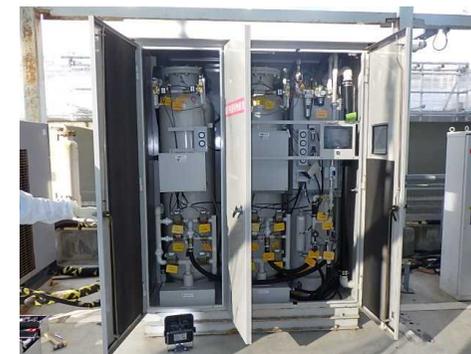
②損傷箇所（固定部割れ）
