# 2月13日の地震によるタンクの滑動（ずれ）等発生状況と対応

2021年2月25日

東京電力ホールディングス株式会社

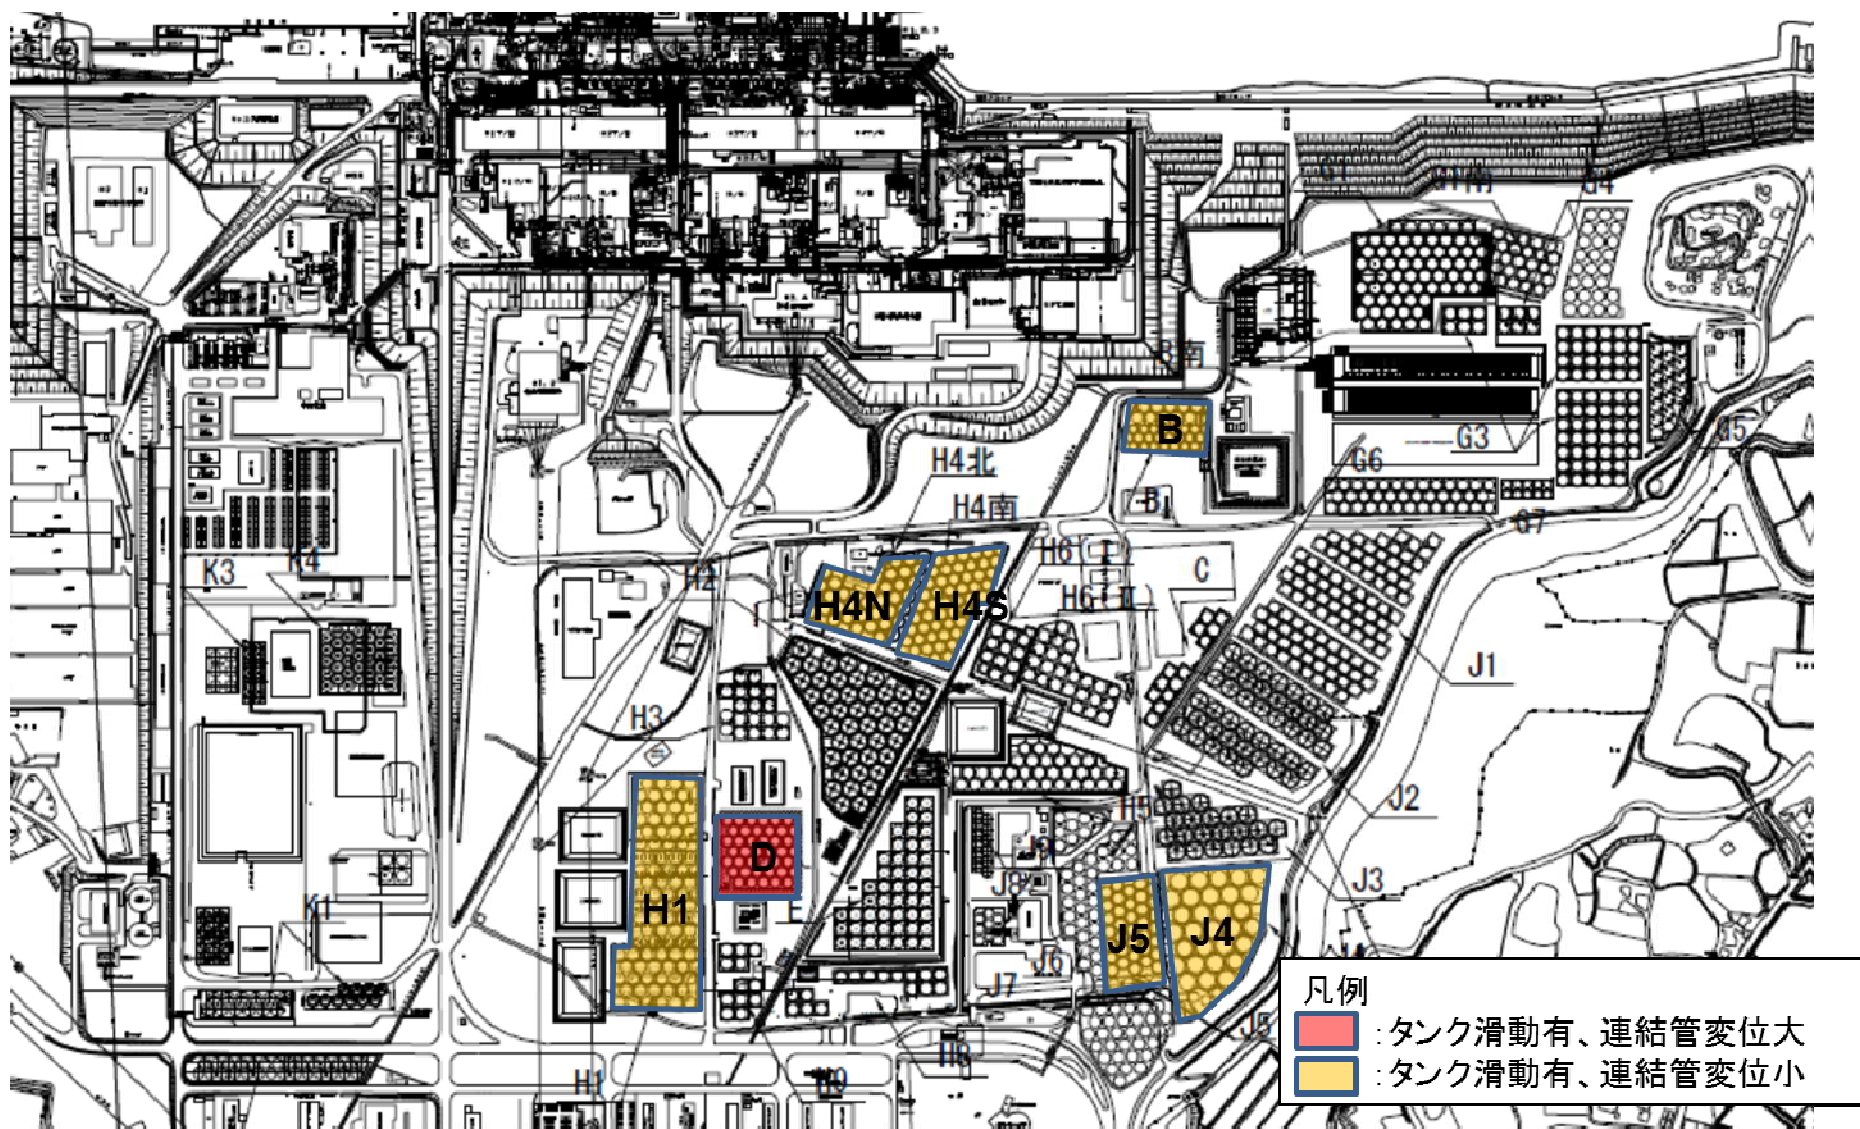
### 3. タンクエリア全体のタンク滑動、連結管変位状況マップ

- 全タンクを調査した結果、53基のタンクで滑動が確認され、最大19cmの滑動量を確認。
- 特にDエリアにおいて大きな滑動を確認した。当該エリアはRO淡水、ストロンチウム処理水および濃縮廃液を貯留するタンクであるが、連結管を開運用しているRO淡水、ストロンチウム処理水タンクの滑動が顕著であった。
- Dエリアにて、保護材除去前の点検でメーカー推奨変位量を超過する連結管を8箇所確認。  
 (連結管偏心：2本、伸び：4本、縮み：3本を確認(1本は偏心、伸びを同一の管に確認))  
 その他6エリアにおいても、メーカー推奨変位量以下のタンク滑動を確認。
- 現在、Dエリアにおいて、連結管の保護材(板金・保温)を外した詳細点検を実施中であり、変位量やメーカー推奨変位量超過箇所の数については今後増減する可能性有り。

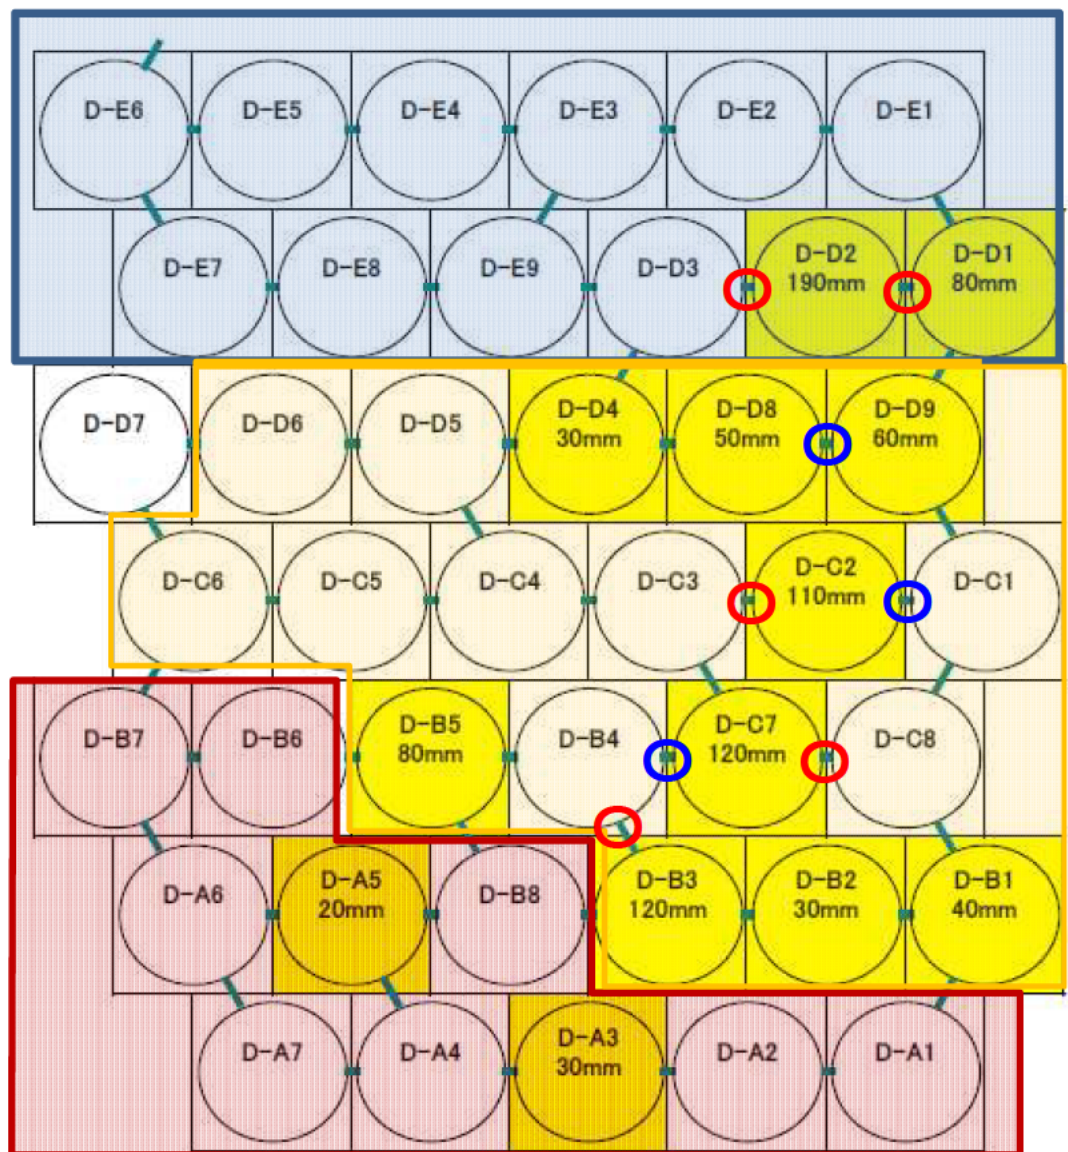
# 4. Dエリアタンク滑動状況

○ : 推力変位量  
超過箇所

○ : 推力変位量超過  
箇所追加分

滑動が確認されたタンク

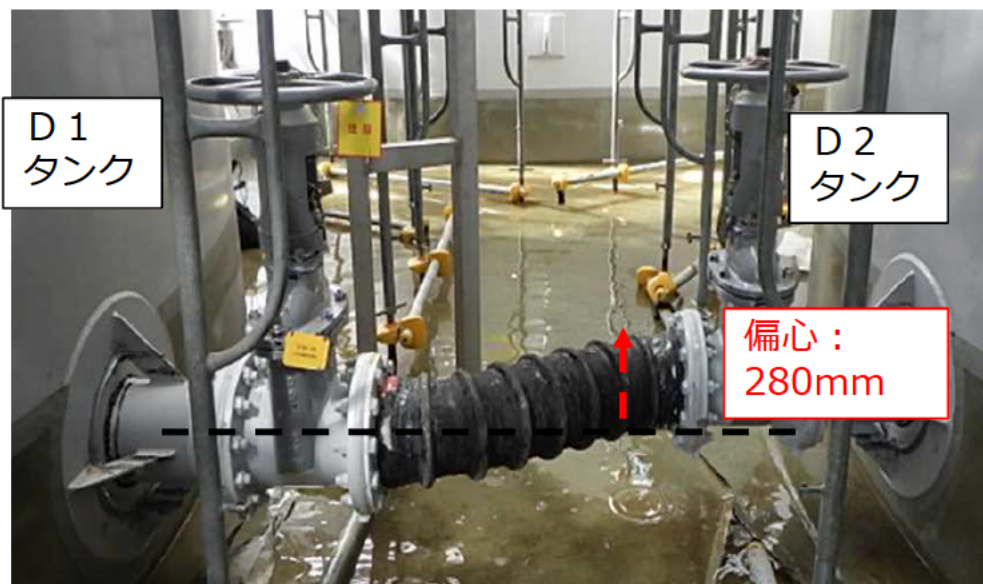
連結管 (D1 - D2間)  
(堰内は少量の雨水が滞留)

メーカー推奨変位量※ 偏心: 150mm 伸び縮み: ±50mm

※: 安定的に機能を発揮できる範囲の目安。上記変位量を超えても直ちに破断・破損は生じない。

- 今回変位が確認された連結管については、準備が整い次第、交換を進めていく。
- 今後、敷地内で得られた地震計のデータも踏まえながら、地震対策の必要性や地震発生時の対応手順の見直し、部品の在庫確保等について再検討していく。

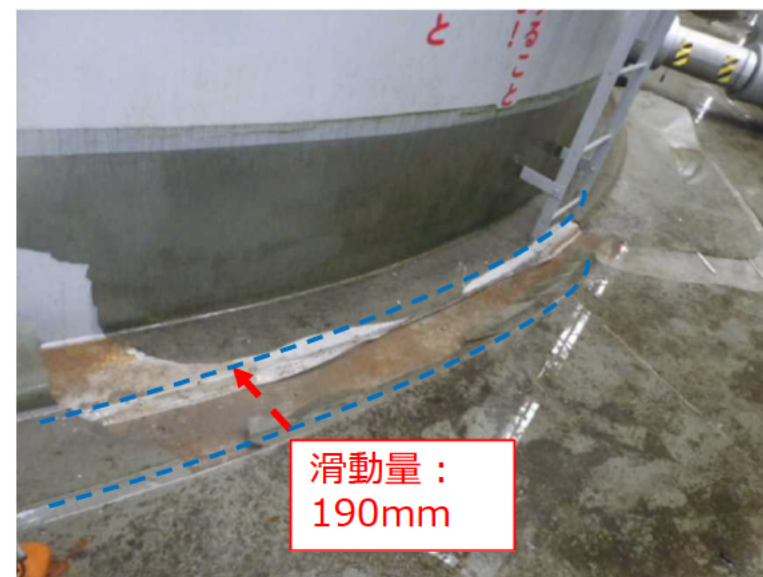
タンク滑動および防水塗装  
(ポリウレタ) 損傷 (D2タンク)  
(堰内は少量の雨水が滞留)
