3号機廃棄物地下貯蔵建屋
原子炉冷却材浄化系廃樹脂貯蔵タンク室
漏えい樹脂の回収について

2021年2月25日

東京電力ホールディングス株式会社

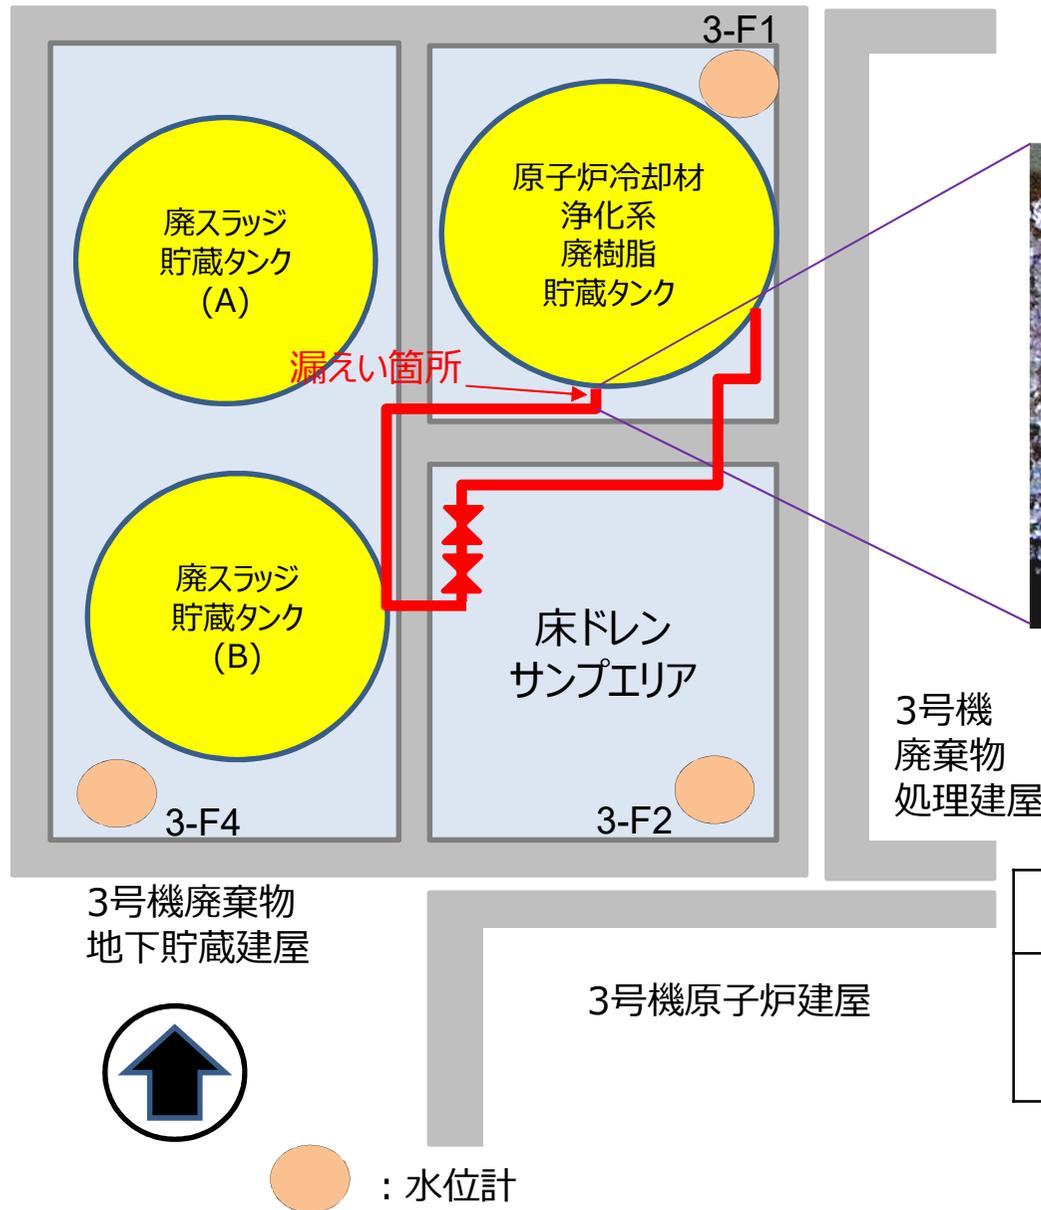
2. CUW廃樹脂貯蔵タンク接続配管の漏えい状況について

【漏えい箇所】
漏えい水量：約80m³

2020年9月1日採取			Bq/L
Cs-134	Cs-137	Co-60	全β
検出限界未満 ($< 2.6 \times 10^2$)	9.9×10^4	6.7×10^4	1.8×10^5

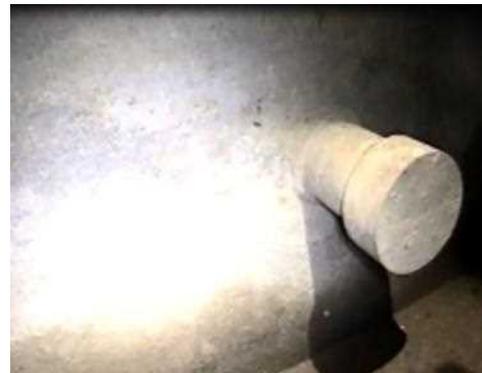
①出口配管

- 2021年1月19日に廃スラッジ貯蔵タンク(B)の外観点検を実施
- タンク下部接続配管は切断・閉止してあることを確認
- タンク出口配管およびドレン配管閉止溶接部に腐食等が無いことを確認
- タンク内・外面に有意な腐食等が無いことを確認

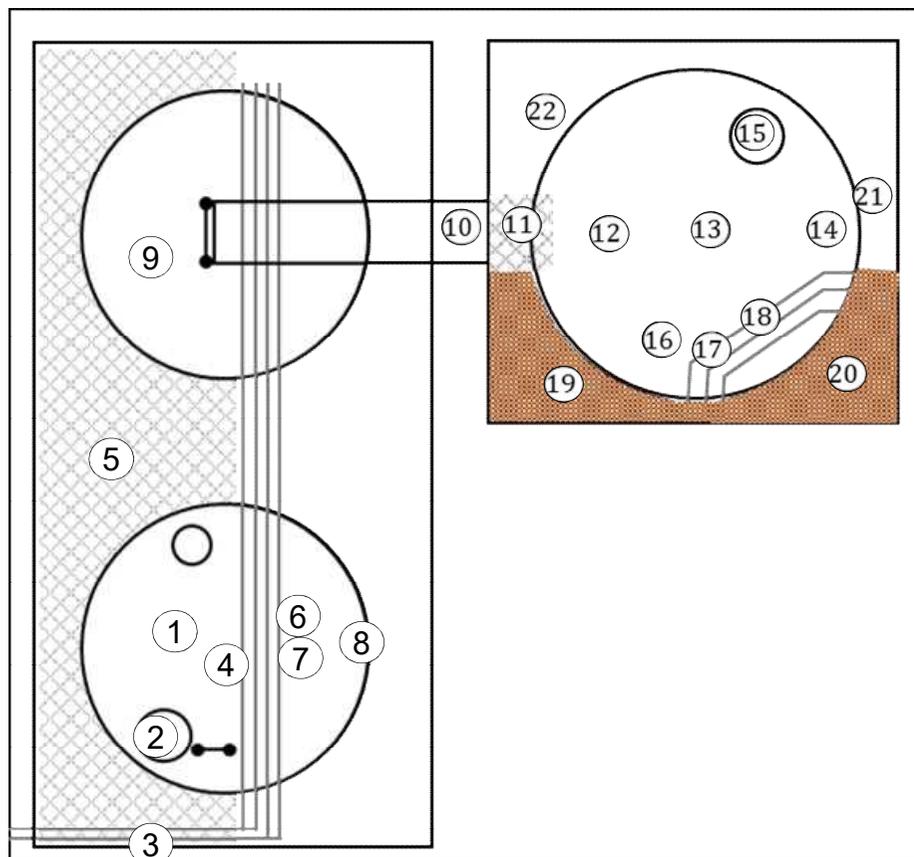
廃スラッジ貯蔵タンク・CUW廃樹脂貯蔵タンクエリア
2021/1/18測定データ

線種 No	空間線量当量率(mSv/h)		表面線量当量率(mSv/h)		備考
	γ線	γ+β線	γ線	γ+β線	
①	0.020	<1.0	-	-	
②	0.040	<1.0	-	-	
③	-	-	0.12	<1.0	配管
④	-	-	0.020	<1.0	配管
⑤	0.15	<1.0	0.25	<1.0	グレーチング
⑥	0.030	<1.0	-	-	
⑦	-	-	0.020	<1.0	タンク天板
⑧	0.10	<1.0	-	-	
⑨	0.20	<1.0	-	-	
⑩	0.14	<1.0	-	-	
⑪	2.3	2	-	-	
⑫	4.0	4	-	-	
⑬	4.5	5	5.5	6	タンク天板
⑭	5.5	6	-	-	
⑮	4.0	4	-	-	
⑯	4.0	4	-	-	
⑰	3.0	3	-	-	
⑱	-	-	12	12	配管
⑲	3.0	3	-	-	
⑳	3.0	3	-	-	
㉑	3.5	4	-	-	
㉒	2.0	2	-	-

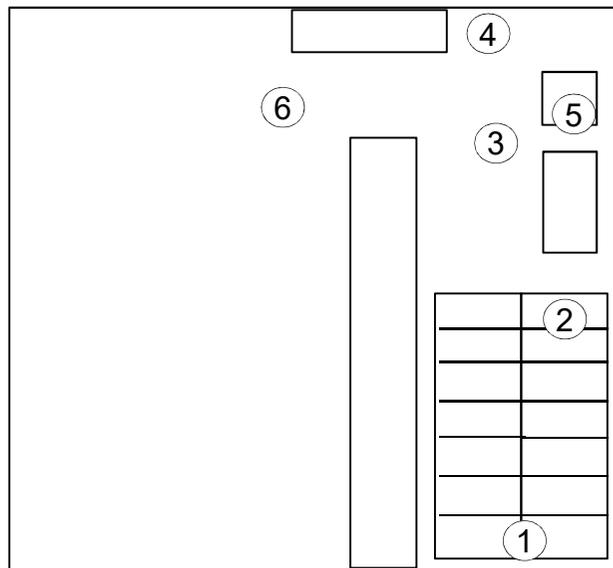
床ドレンサンプルエリア

線種 No	空間線量当量率(mSv/h)		表面線量当量率(mSv/h)		備考
	γ 線	$\gamma + \beta$ 線	γ 線	$\gamma + \beta$ 線	
①	0.050	0.050	-	-	
②	0.080	0.080	-	-	
③	0.40	0.40	1.2	1.2	水面上
④	0.40	0.40	0.50	0.50	壁面
⑤	0.15	0.15	-	-	
⑥	0.40	0.40	0.40	0.40	水面上
