1号機 PCV内部調査にかかる 干渉物切断作業の状況

2021年2月25日

技術研究組合 国際廃炉研究開発機構
東京電力ホールディングス株式会社

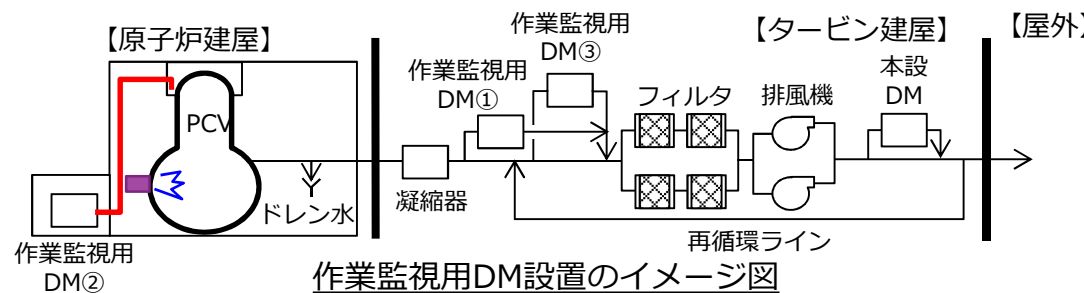
- PCV内部調査装置（以下、水中ROV）投入に向けた作業を2019年4月8日より着手しており、外扉の切削完了後、2019年6月4日にX-2ペネ内扉に、AWJ※¹にて孔（孔径約0.21m）を開ける作業中、PCV内のダスト濃度上昇を早期検知するためのダストモニタ（下記図の作業監視用DM①）の値が作業管理値($1.7 \times 10^{-2} \text{Bq/cm}^3$)※²に達したことを確認

※作業監視用DM①の下流側にダストを除去するフィルタがあり、フィルタの下流のダストモニタ（下記図の本設DM）には有意な変動はなく、環境への影響はないことを確認

- 作業監視用DM①：ガス管理設備のダスト濃度上昇の早期検知用
- 作業監視用DM②：PCV上蓋近傍のダスト濃度監視用（増設）
- 作業監視用DM③：ダスト濃度監視の連続性確保を目的とした、再循環希釈後のダスト濃度監視用（増設）
- 本設DM：フィルタでのダスト除去後のダスト濃度上昇の早期検知用

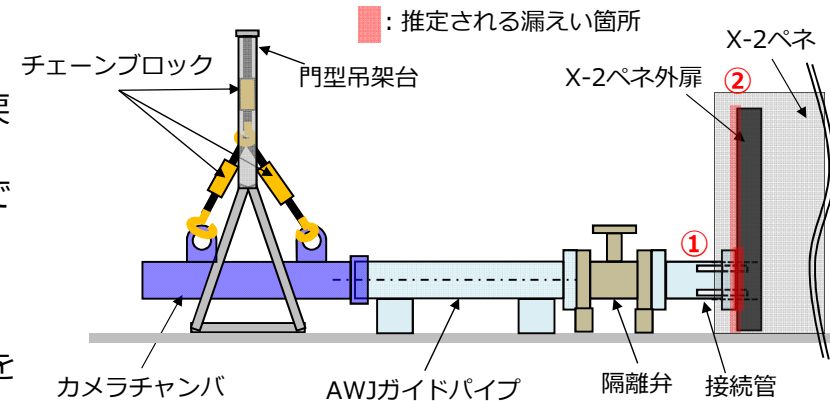
事象発生時のイメージ

- 1/21に干渉物調査用のカメラチャンバ取付作業を実施したところ、PCV圧力の低下傾向を確認※1したため、作業を中断
- カメラチャンバを取り外し、PCV圧力が低下する前の状態に戻したところ、PCV圧力が回復
- 作業エリアに設置したダストモニタの値について、作業前後で変化がないことを確認

- これまで実績のあるAWJ装置は専用の台車を用いて取付作業を行っており、PCV圧力の低下は発生していない
- 実作業を模擬した再現性確認（モックアップ）において、門型吊架台を使用してカメラチャンバの取付作業を行うことで、AWJガイドパイプに意図せず外力が加わることを確認
- 接続管とX-2ペネ外扉のシール部（右図①）については、モックアップにおいて漏えいに至るような外力が加わらないことを確認。従って当該シール部からの漏えいの可能性は低いと推定
- X-2ペネ外扉とX-2ペネのシール部（右図②）については、事故時の熱影響によりシール機能に劣化が生じている可能性があり、その状態でX-2ペネ外扉に外力が加わるとシール部に隙間が生じ、漏えいに至る可能性があるかと推定

⇒AWJ装置の取付とは異なる工法でカメラチャンバの取付を実施したことで、X-2ペネ外扉に外力が加わり、シール部に隙間が生じ、漏えいに至った可能性が高いと推定

- X-2ペネ外扉とX-2ペネのシール性補強
- カメラチャンバ取付工法の改善
- AWJガイドパイプへのサポートの追設

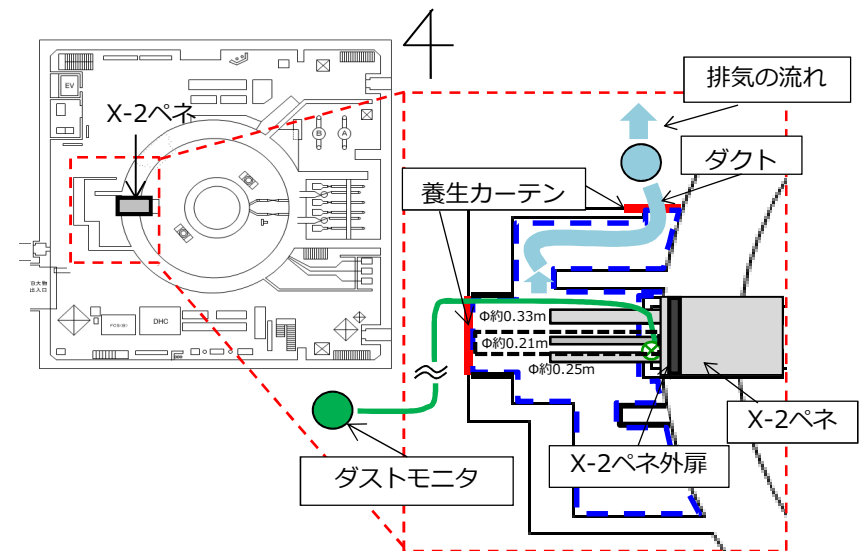
作業エリア概要

※1：PCV圧力の低下

- ・ 作業開始前 : 約1.20kPa
- ・ 最も低下した時 : 約0.74kPa

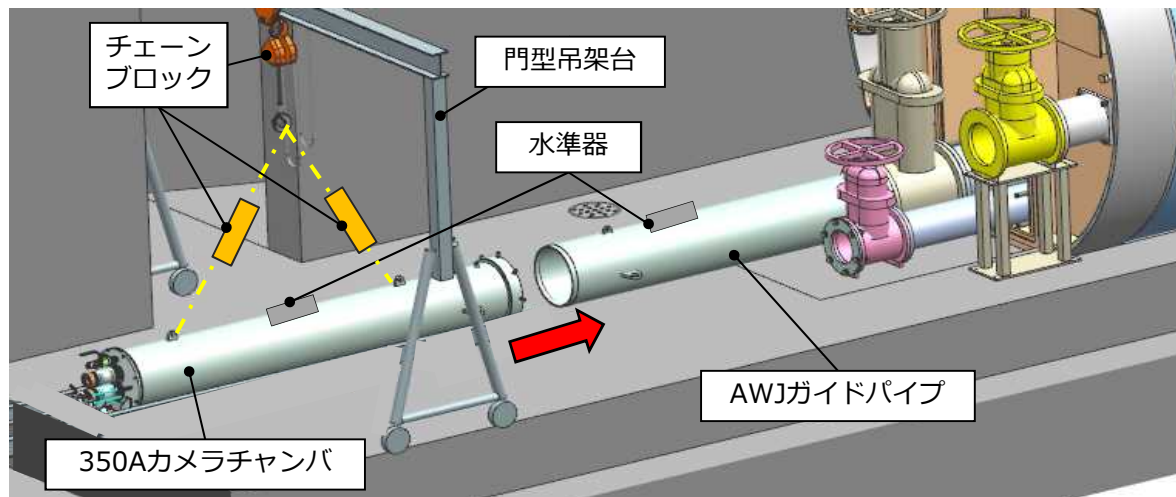
■ カメラチャンバ取付工法

門型吊架台を使用し、水準器を用いてAWJガイドパイプと芯合わせを行った後に取付

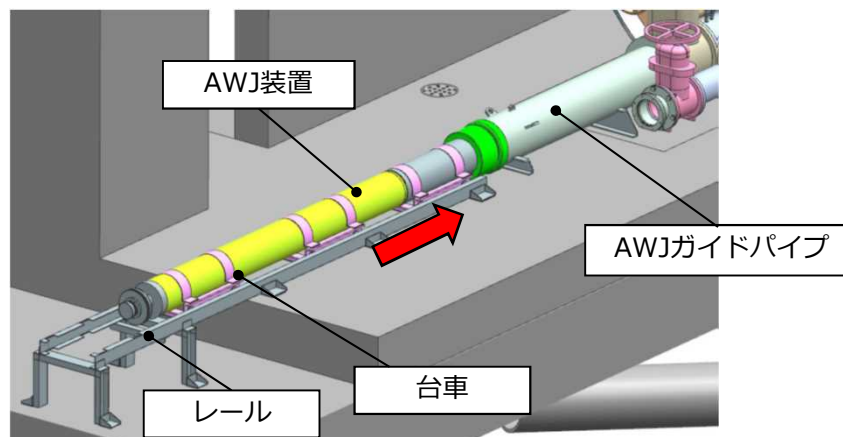
■ AWJ装置取付工法

専用の台車を用いての取付 (AWJガイドパイプと芯合わせ済のレールを使用)

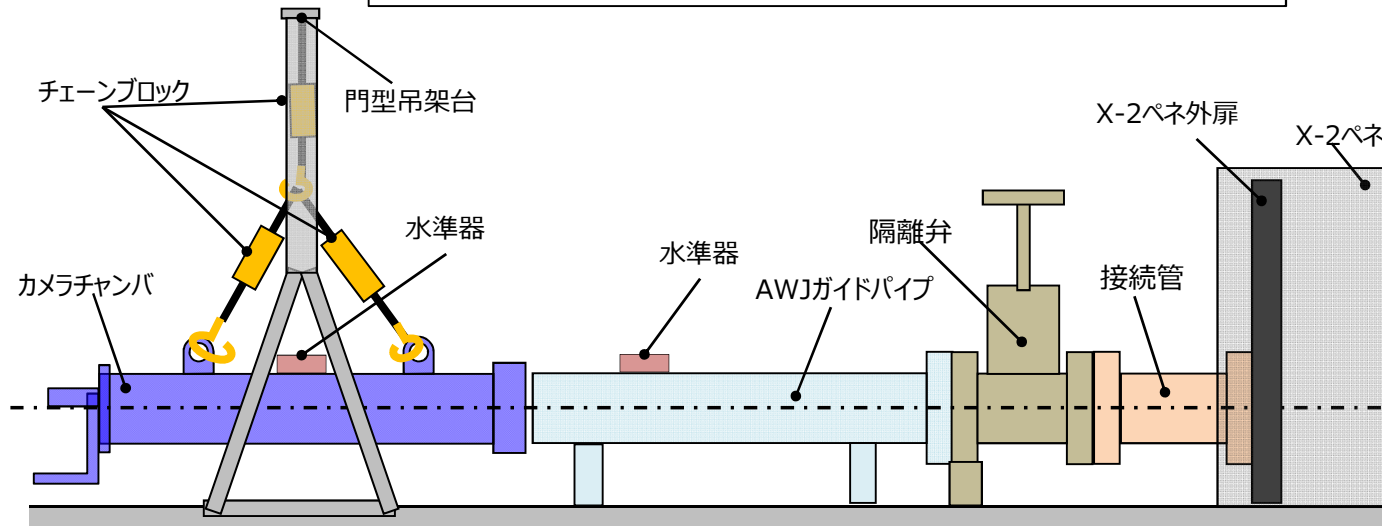
①カメラチャンバとAWJガイドパイプを水準器を用いて芯合わせ

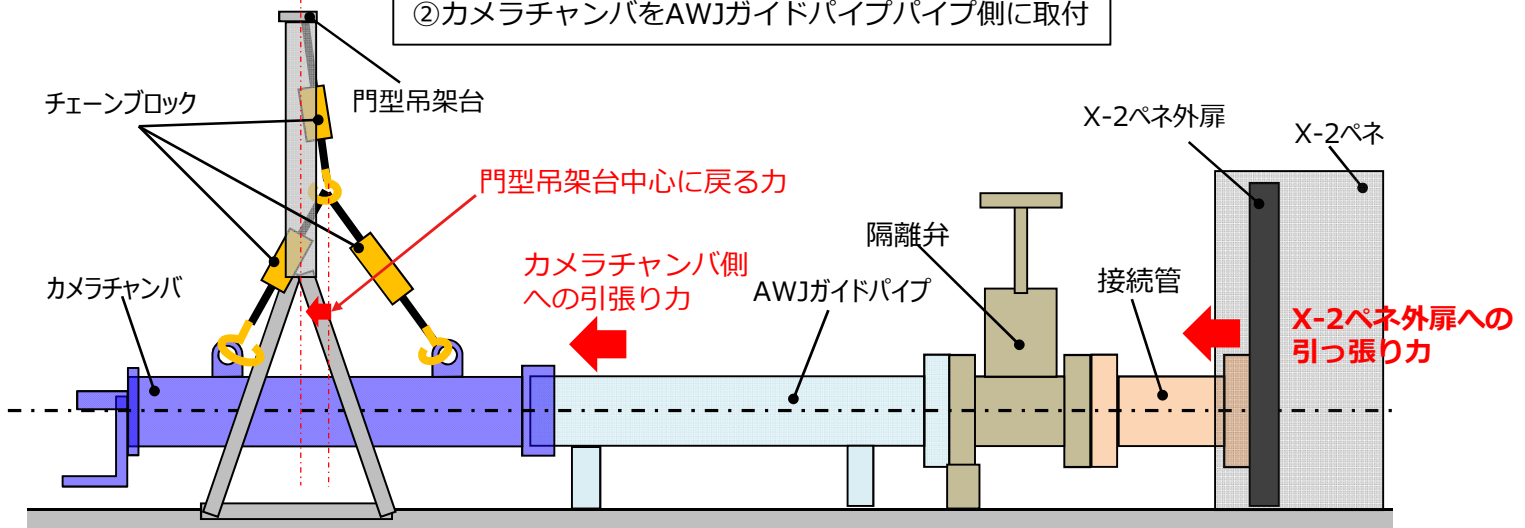
②カメラチャンバをAWJガイドパイプパイプ側に取付

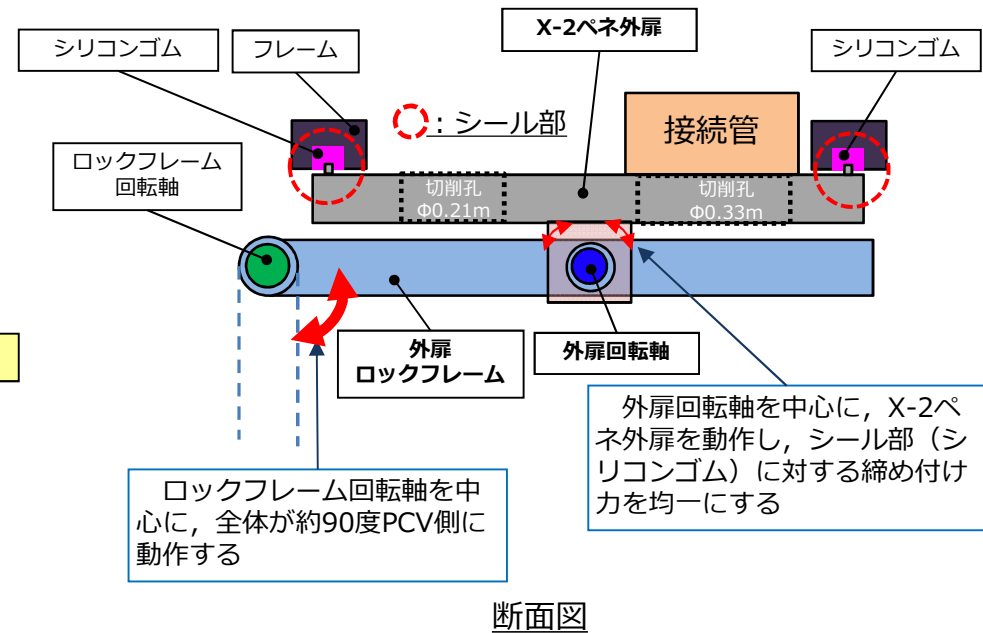
X-2ペネ外扉からの漏えいイメージ

| 事象発生前後 | 事象発生時 |
|--|---|
| <p>事故後に生じた熱影響によりシール機能(シリコンゴム)が劣化している可能性があるが、PCV内圧に押されてシールされている</p> | <p>X-2ペネ外扉への外力により、扉とシリコンゴムとの間にすき間が生じ、漏えいが発生</p> |
| <p>↑ PCV内圧 ↑</p> | <p>↑ 外力</p> <p>すき間</p> <p>想定漏えい経路</p> |
