福島第一原子力発電所 増設雑固体廃棄物焼却設備の進捗状況について

2021年2月25日

東京電力ホールディングス株式会社

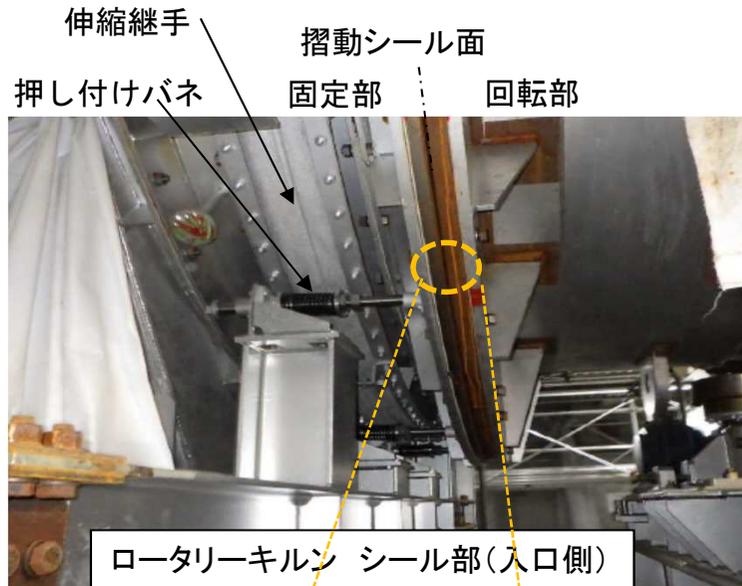
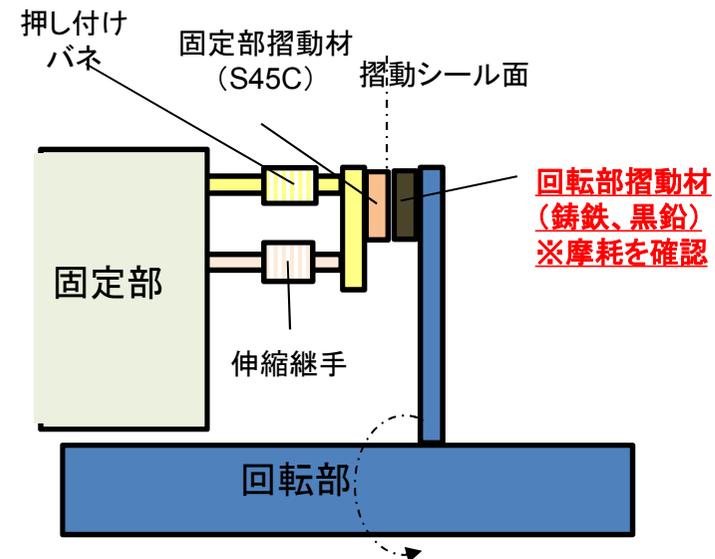
系統試験(乾燥焚運転後の炉内点検)にて、キルンシール部(入口側、出口側)の摺動材に、想定を上回る摩耗を確認

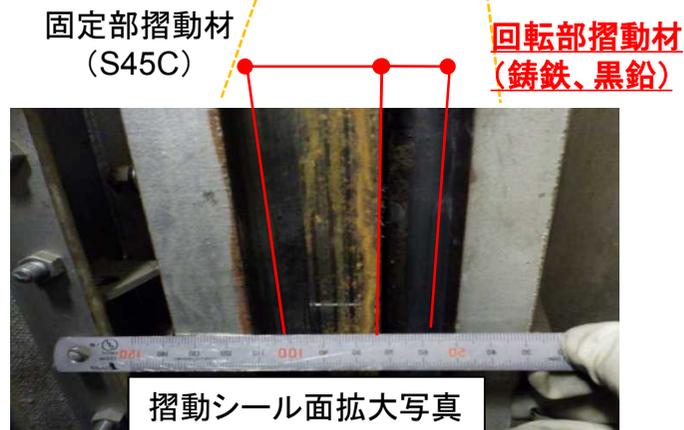
ロータリーキルン シール部(入口側) 模式図
(※出口側も同様な構造)

回転部摺動材(鋳鉄、黒鉛)が、取付時の厚さ約40mmに対して、乾燥焚運転後の点検で10mm程度まで減耗※2

※2 設計では約6mm/年の摩耗量を想定

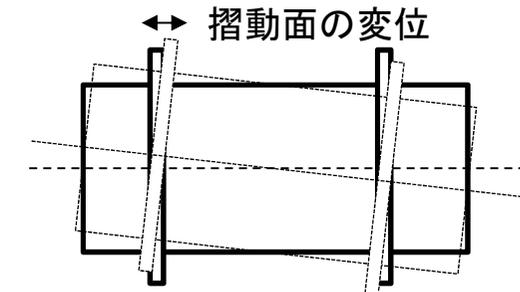
ロータリーキルンの軸ブレのイメージ

- 1、2共に入口側と出口側で対称的な結果を示した
⇒ロータリーキルンの軸ブレを示唆(右図)

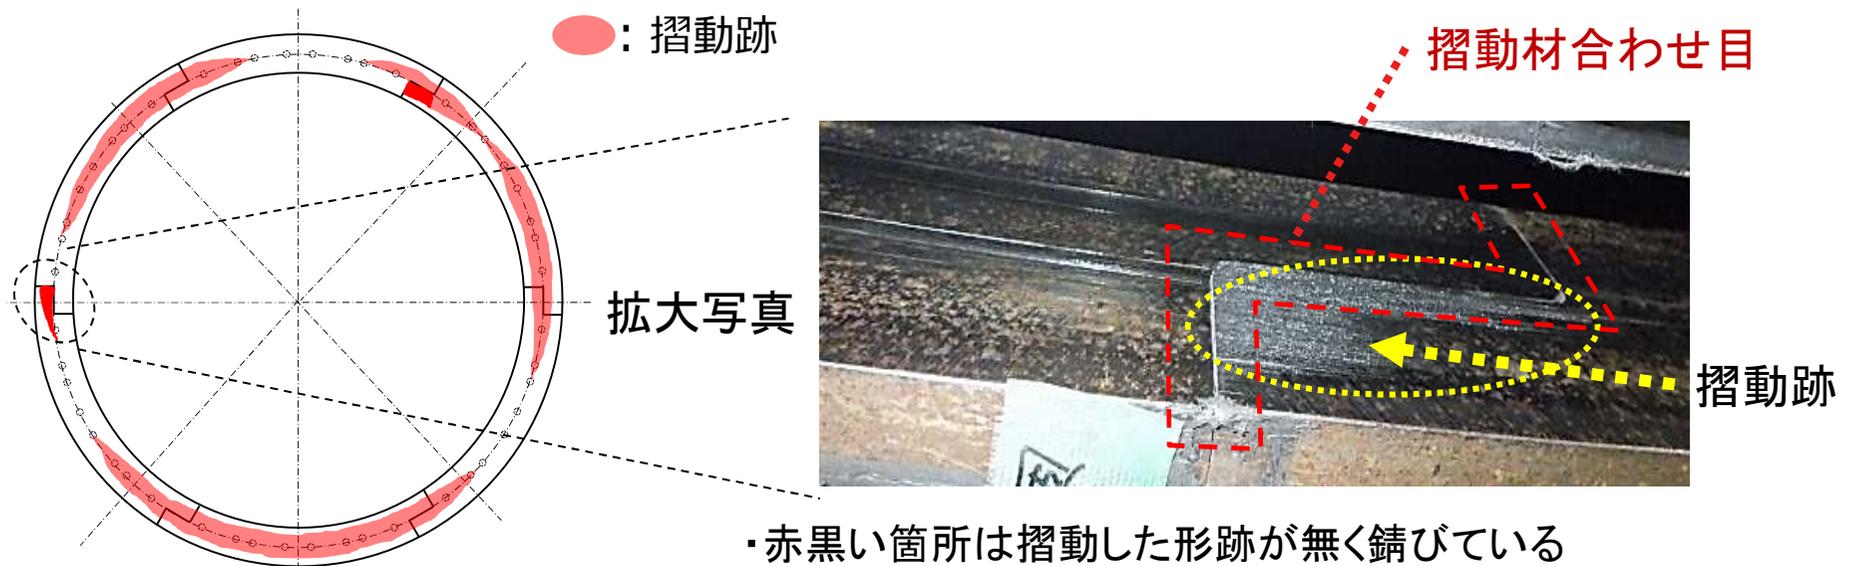
図 固定側摺動材摩耗状況

- ・固定部の摺動材は摺動跡が無い(摺動接触していない)箇所があることを確認
⇒前スライド同様、ロータリーキルンの軸ブレを示唆
- ・固定側摺動材の合わせ目に段差があることを確認
⇒回転部の摩耗を促進したものと考えられる

- ・赤黒い箇所は摺動した形跡が無く錆びている
- ・摺動材合わせ目に段差があり、合わせ目を境に摺動跡の有無が分かれている

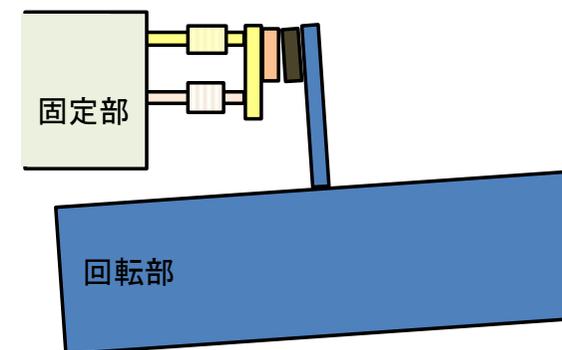
摺動面が局部当たりのイメージ

- ✓ ローターキルンの軸ブレにより、摺動面が前後に傾く
- ✓ 摺動部の設計は、軸ブレを吸収できない構造

ロータリーキルンの軸ブレで摺動面が局部当たりとなり摺動材の摩耗を加速

原因	対策方針
<p>原因① ロータリーキルンの軸ブレにより回転側の摺動部が前後に傾き、摺動面が局部当たりとなり 摩耗を加速</p>	<p>案1又は案2のいずれかに構造を見直す方向で対策案を検討中</p> <p>案1 キルンの軸ブレの動きを摺動部に影響させない構造 案2 キルンの軸ブレの動きを確実に吸収できる構造</p>
<p>原因② 固定側の摺動面に段差があり、回転側の摺動面の摩耗を促進</p>	<p>摺動材を固定するフランジを現地溶接・シム調整が不要なボルト組付け構造とする</p>

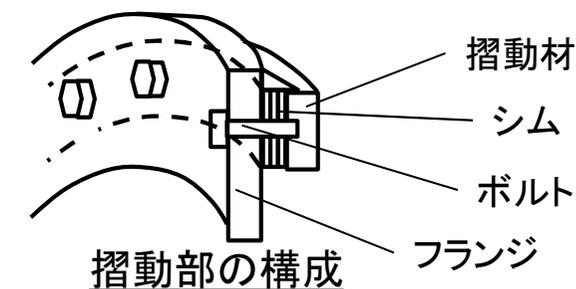
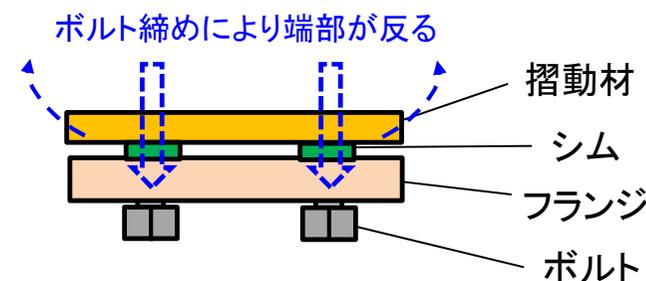
- ✓ 摺動材を固定するフランジは現地溶接にて組付けているため、溶接により歪みが発生し、これにより、回転側摺動材の取付要求(段差無し、機械加工レベルの面出し)を満足しなくなった
- ✓ フランジの歪みを解消するため、シム調整を行い摺動材を取付けたことで、摺動材が反り端部の摺動材合わせ部の段差を増長

固定側の摺動面合わせ部の段差により、回転側の摺動面の摩耗を促進
