# 1号機原子炉压力容器温度計の誤接続について

2021年2月25日

東京電力ホールディングス株式会社

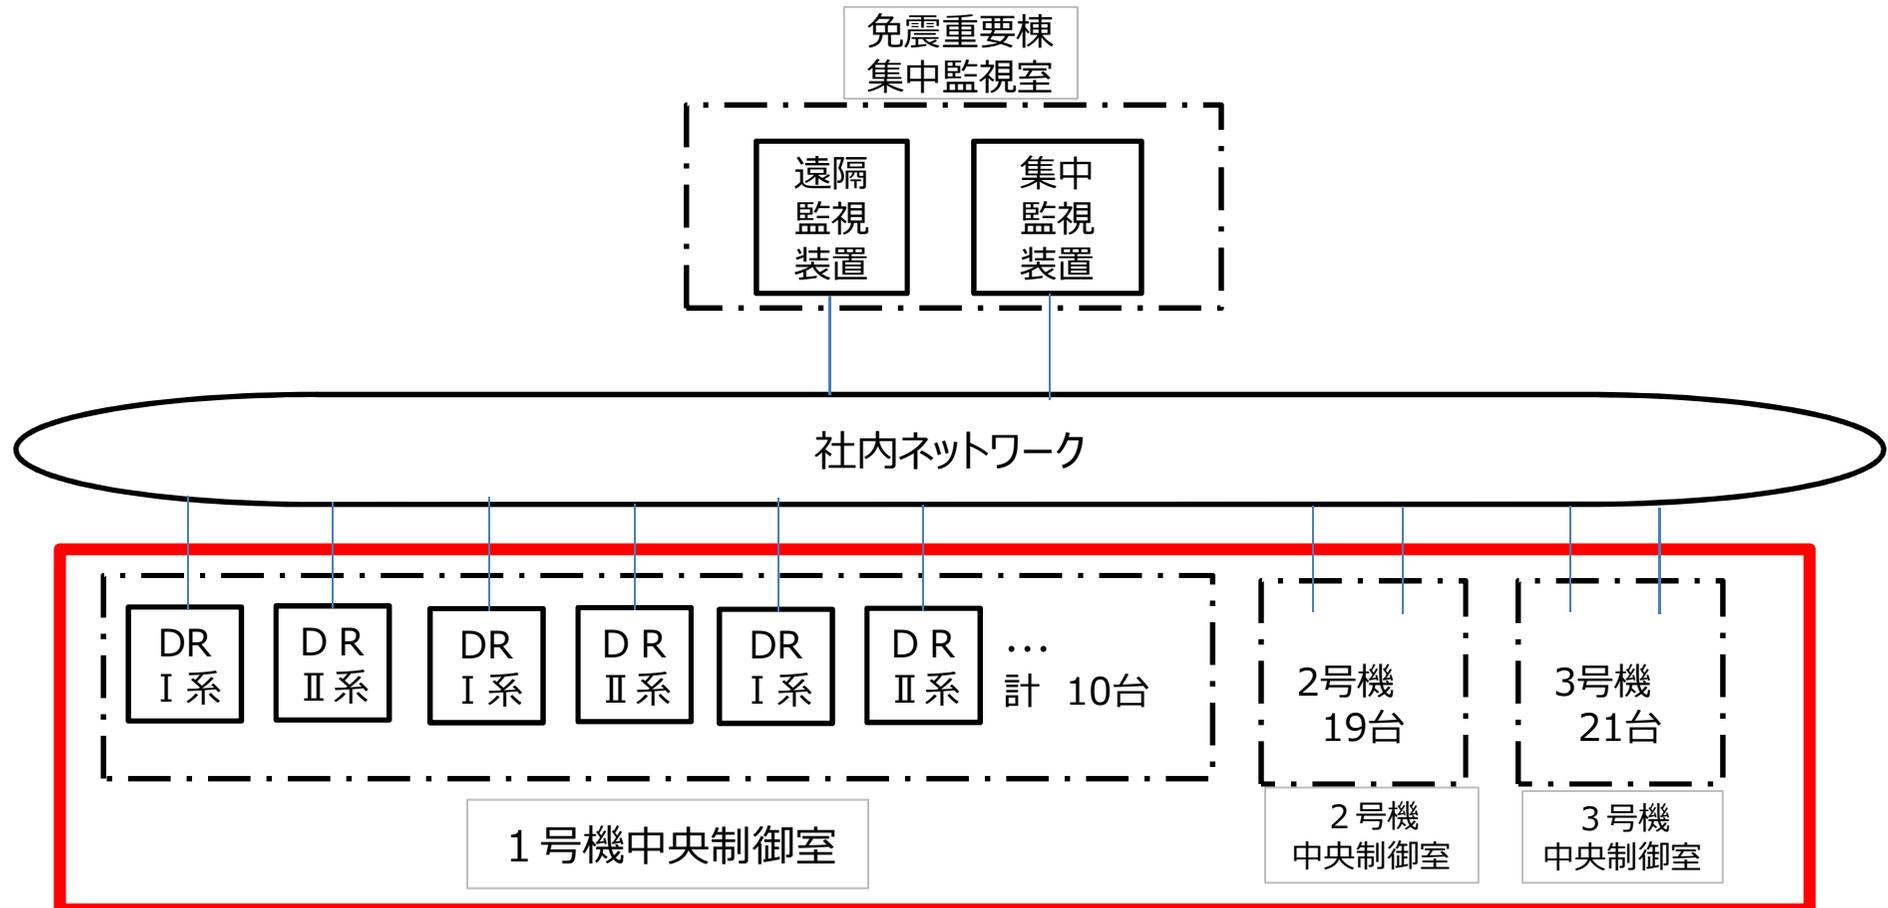
- ✓ デジタルレコーダは、中央制御室に設置されており、RPV・PCV温度計等の信号を免震重要棟に伝送し、遠隔監視を行っている。今回は、赤枠部分の計画取替および端子台・ケーブルの引替作業のなかで発生した。

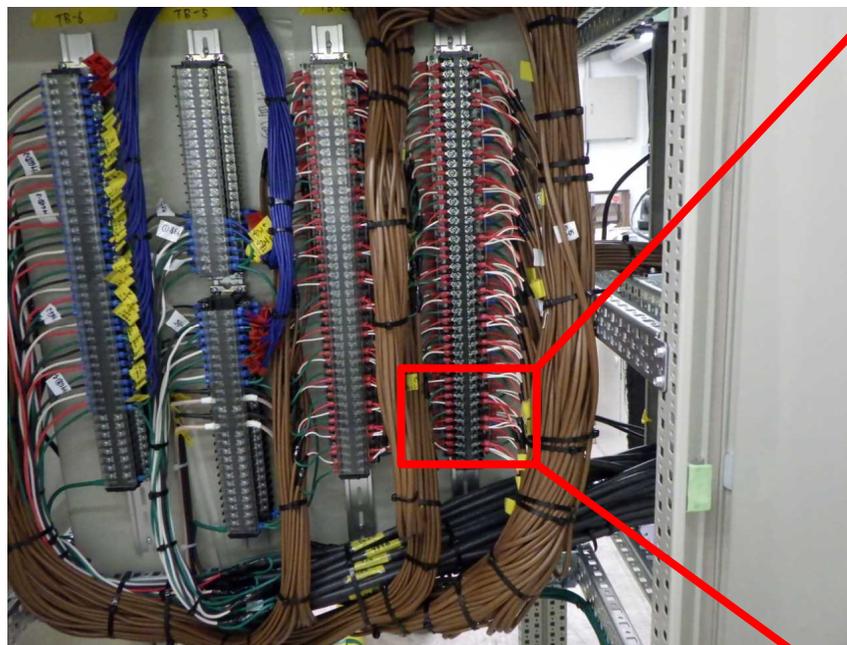
新設デジタルレコーダのラック内

- ✓ 新設ラック内にデジタルレコーダ、端子台および既設デジタルレコーダ近傍に中継端子台を設置しケーブルを接続した後、既設から新設へ切替えを行った。
- ✓ 新設ラック内の端子台において、当該温度計の接続に誤りがあった。
- ✓ 温度計は熱電対のため、ケーブルは補償導線を使用。

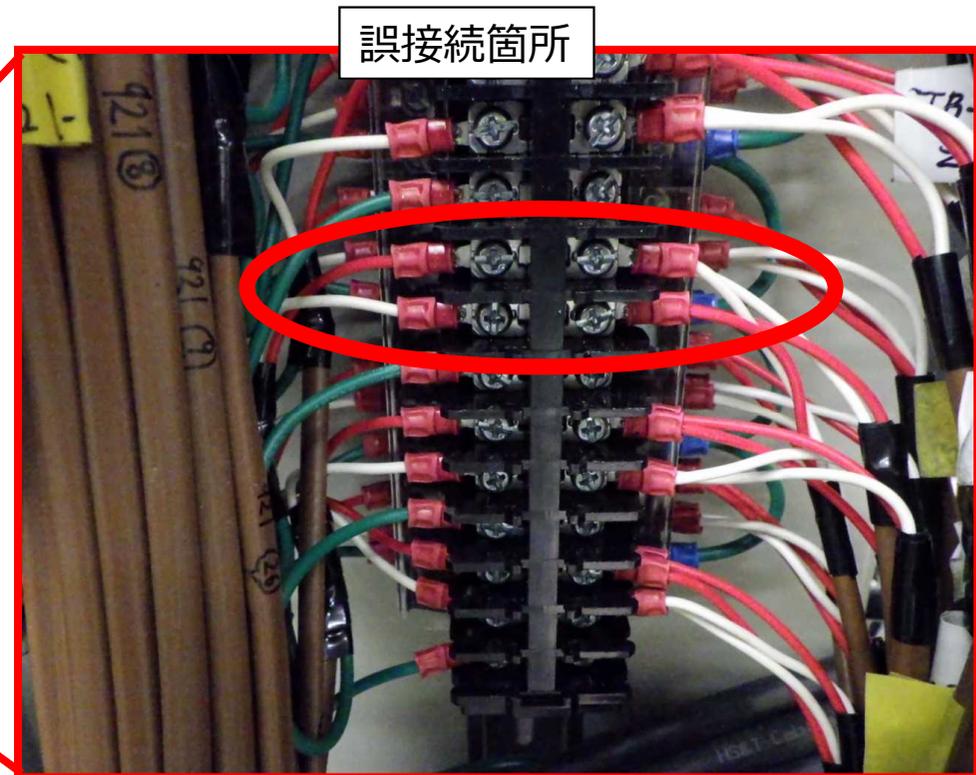
端子台の左右で、アカ・シロが  
入れ替わっている

- ✓ ケーブル接続時は、端子台への端子番号の表示およびケーブル1本1本の識別を行うことを施工要領書へ明記し、元請工事担当者はWチェックが行われていることを確認する。
- ✓ 当社工事監理員は、ケーブル接続後のチェック状況や絶縁抵抗測定・導通確認の実施状況を元請工事担当者で確認する。
- ✓ 当社工事監理員は、検出器～デジタルレコーダ間の温度差が小さい場合に正常に近い値を示す状況を踏まえ、ケーブル接続完了後に図面と現物の接続確認を行い、インサービス時のトレンド確認では判断基準を明確化する。

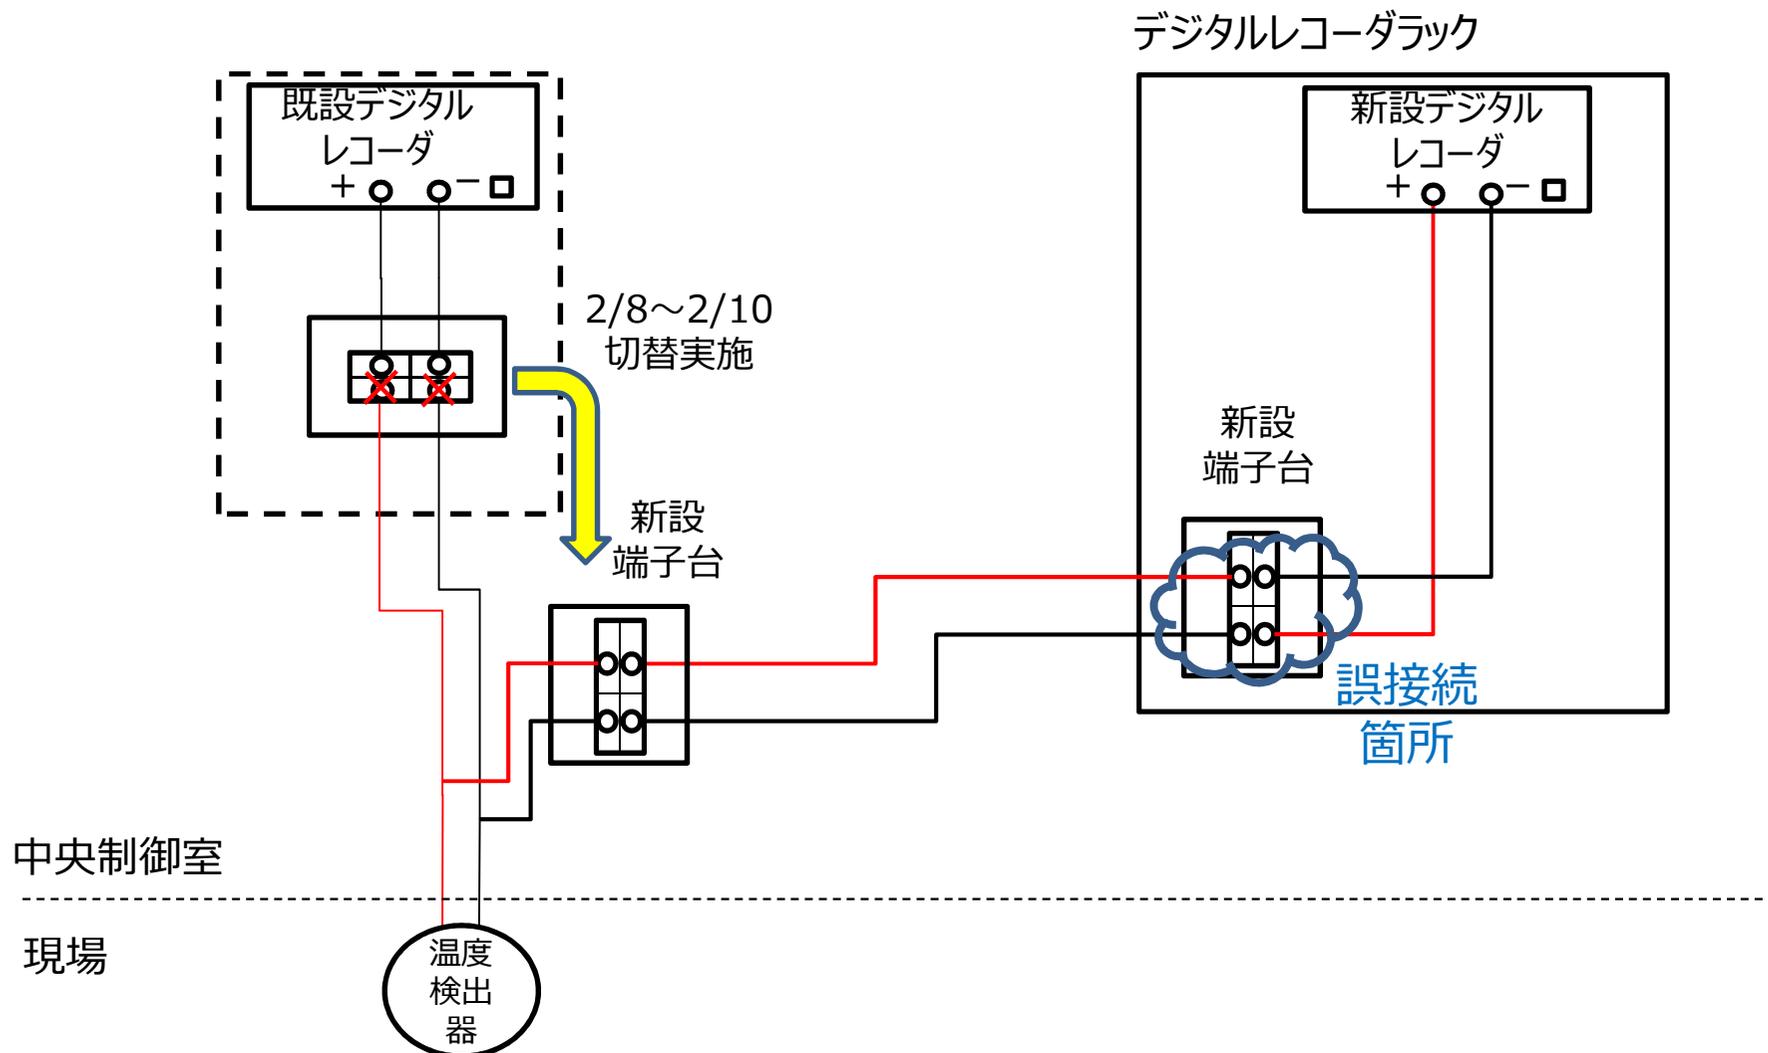
## 4. ケーブル接続概略図

- ✓ 新設したデジタルレコーダラック内の端子台でケーブルの接続に誤りがあった。

- ✓ 協力企業は、ケーブル接続にあたり、端子台への端子番号の未表示やケーブル1本1本の芯線識別は色（アカ、シロ）で行っており、接続対象のケーブルおよび端子部の識別が分かりづらかった。
  - ✓ また、ケーブル接続後にWチェックを行う計画だったが、2/8は作業員と作業班長が別れて作業を行い、当該部分（2/8作業分）のWチェックを行っていなかった。
  - ✓ 当社工事監理員は導通試験記録の様式から、線間およびアース間で行うものと考えていたが、アース間の確認が行われておらず、電气的確認で誤接続に気づけなかった。
  - ✓ 通常、計器取替後の確認試験では、検出器側から模擬入力を行い指示値に異常の無いことを確認するが、今回は検出器にアクセスできないことから、切替後にトレンド確認を行った。
  - ✓ 切替作業前後の指示値および30分程度、切替後のトレンド確認を実施していたが、他の温度計指示値と大きな差が無く、有意な変動が無かったことから、誤接続に気づけなかった。
- ※補償導線は、誤った接続をすると誤差を生じるが、検出器～デジタルレコーダ間の温度差が小さい場合は正常に近い値を示す。

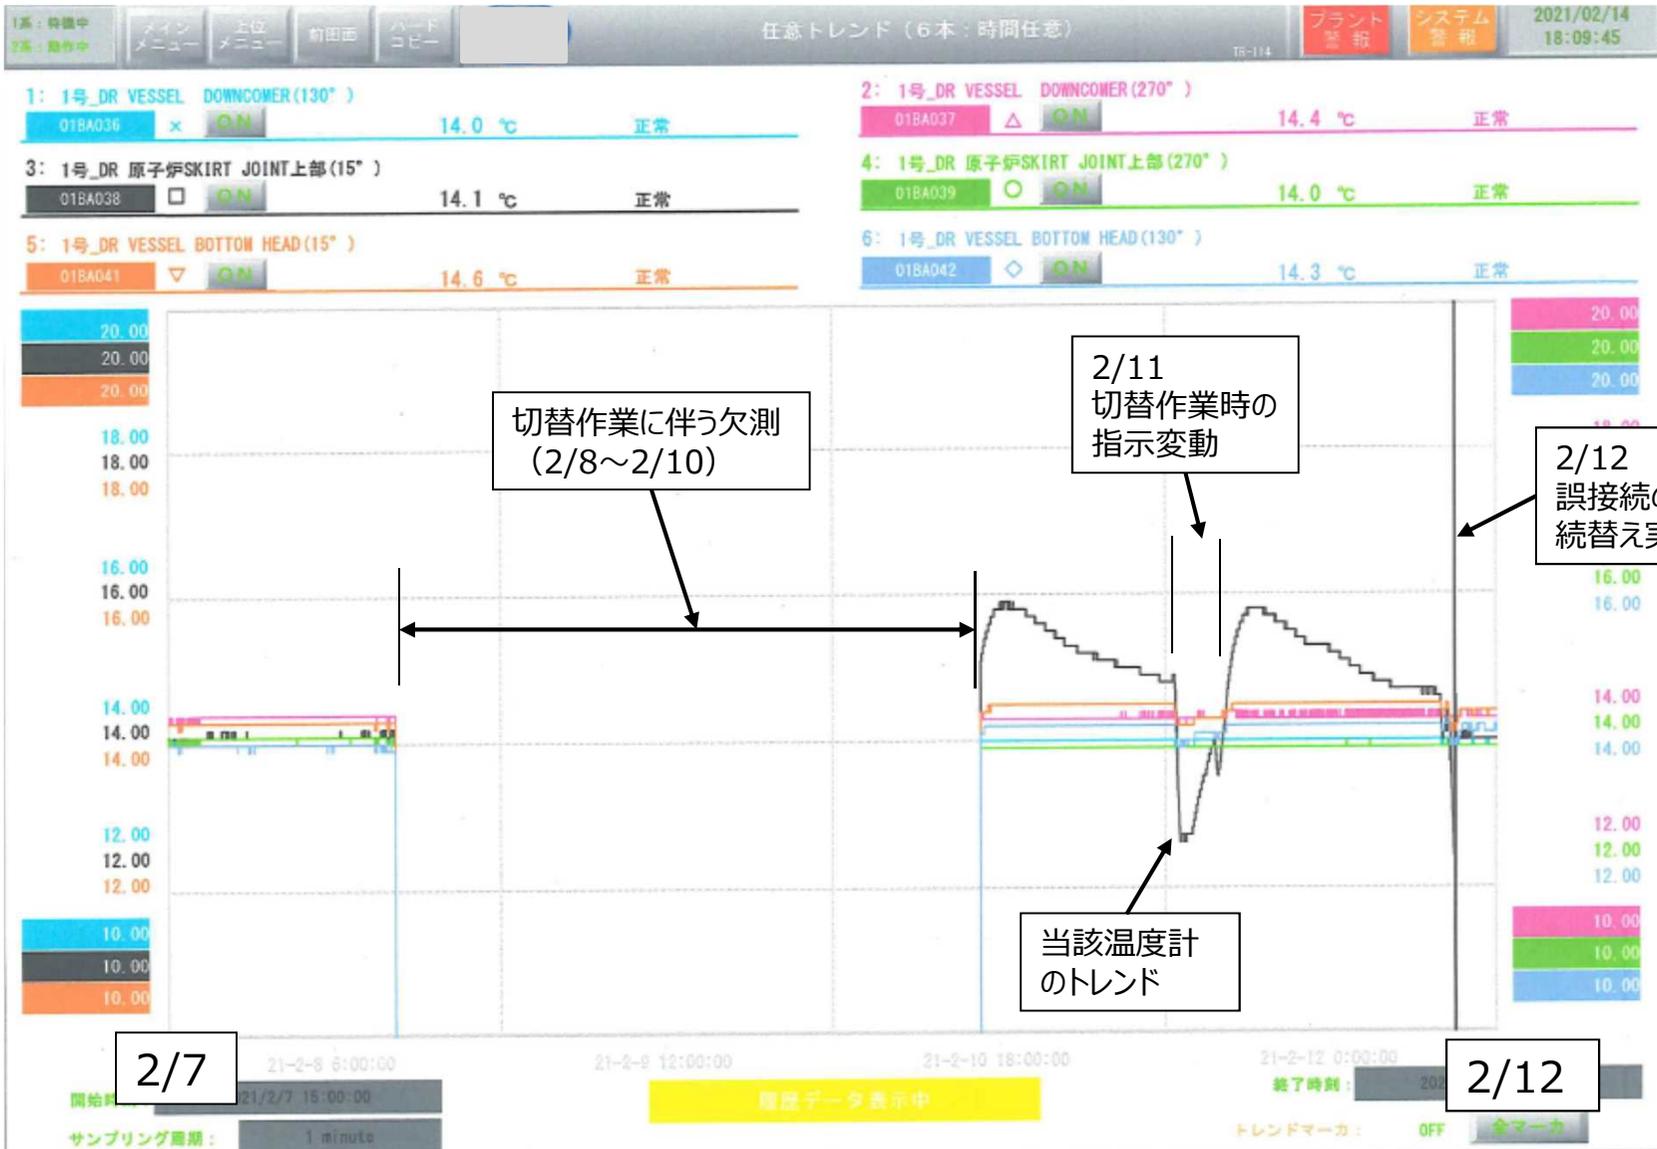
# 【参考】RPV温度計のトレンド

1号機デジタルレコーダ取替作業に伴い、2021年2月8日～2月10日に原子炉压力容器温度計（以下、RPV温度計）の切替を行い監視を行っていたところ、RPV温度計のうち「原子炉SKIRT JOINT 上部(15°)」に指示変動があることから、2月12日に現場確認を行った。現場確認の結果、10時30分頃に当該計器配線接続に誤りがあることを発見した。なお、他のRPV温度計5台については、正しく接続されており指示安定していることを確認した。
