1・3号機 PCV水位低下に関わる対応について

2021年3月25日

東京電力ホールディングス株式会社

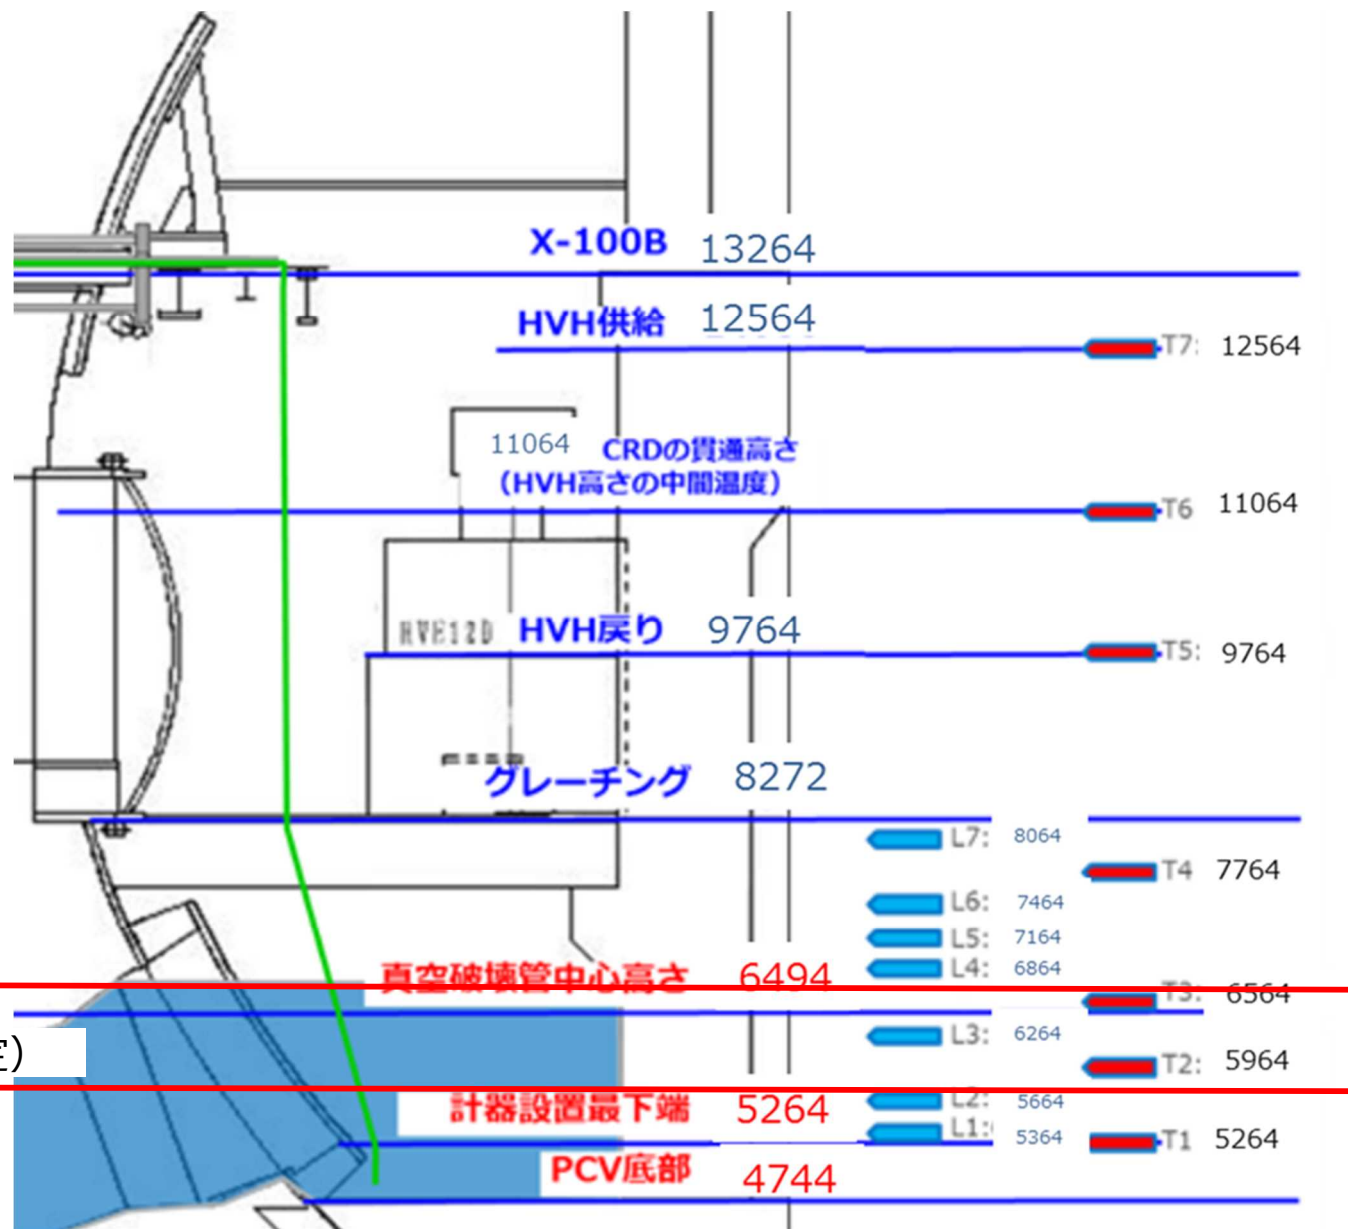
2-1. 1号機 PCV水位低下に関わる関連パラメータ推移

2/13の地震前の水位

現在(3/23)の水位 (推定)

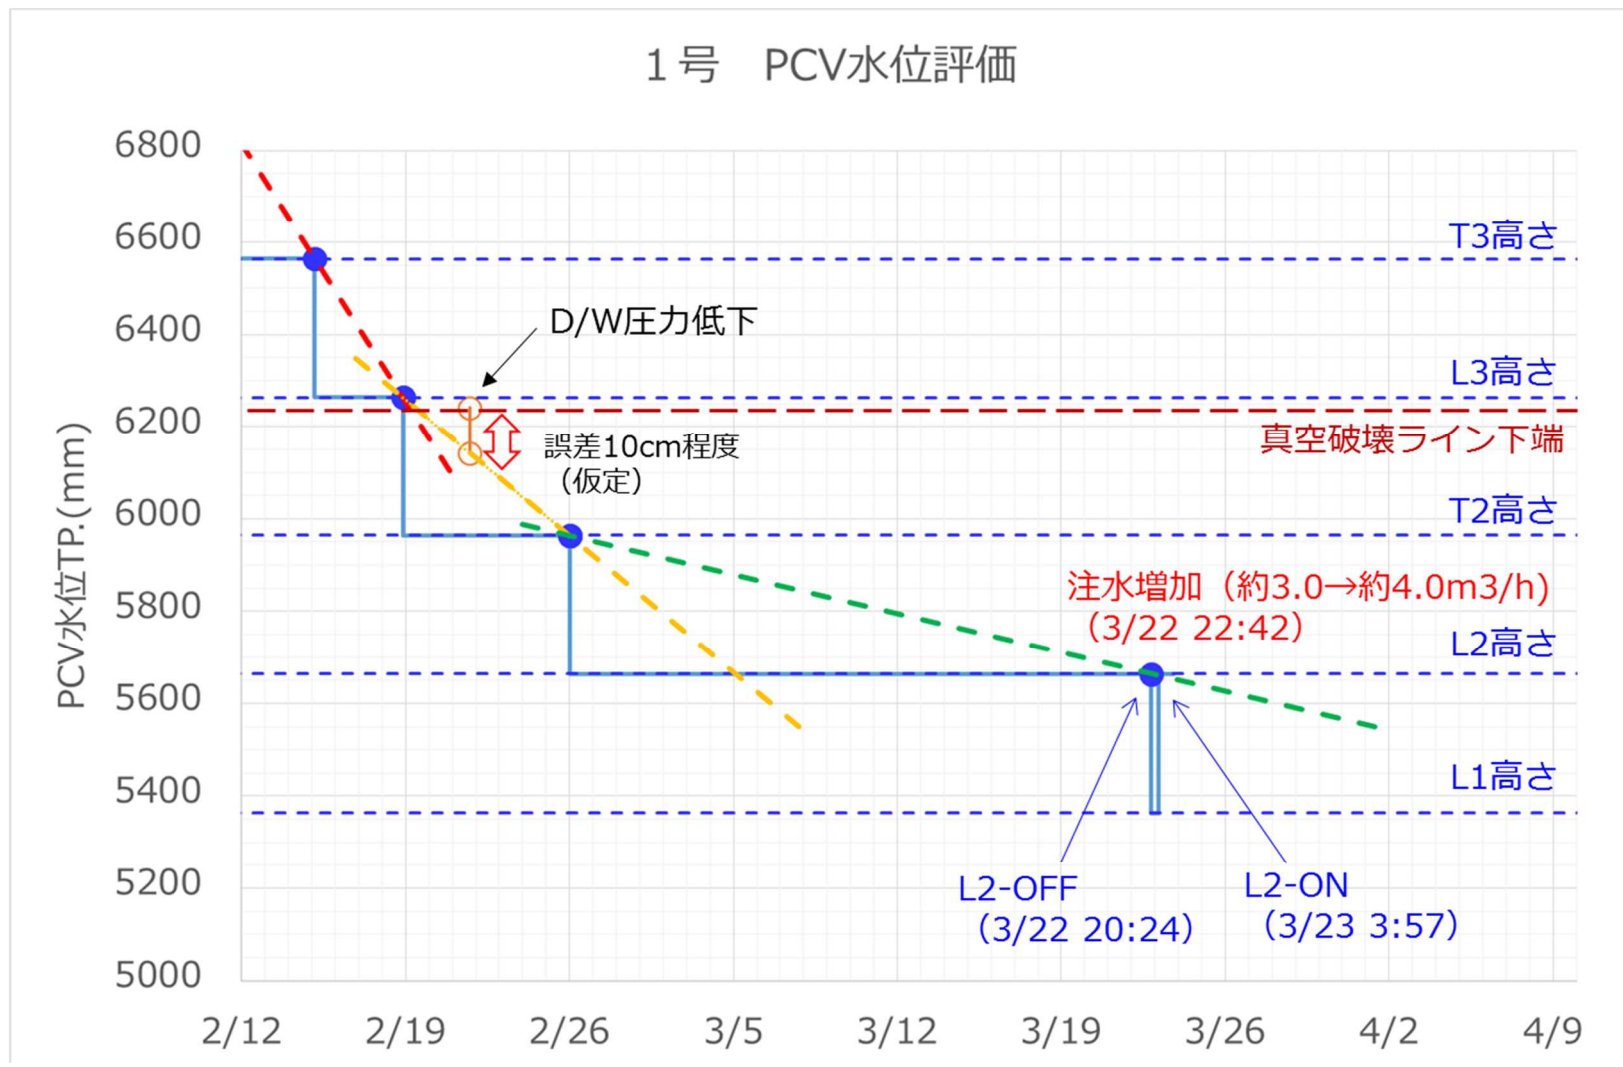
2-1. 1号機 PCV水位低下に関わる関連パラメータ推移

- 3月22日 PCV水位が水位計L2を下回ったことから、同日、注水量の増加（約 $3.0\text{m}^3/\text{h}$ →約 $4.0\text{m}^3/\text{h}$ ）操作を行った。その結果、3月23日にL2を上回っている。

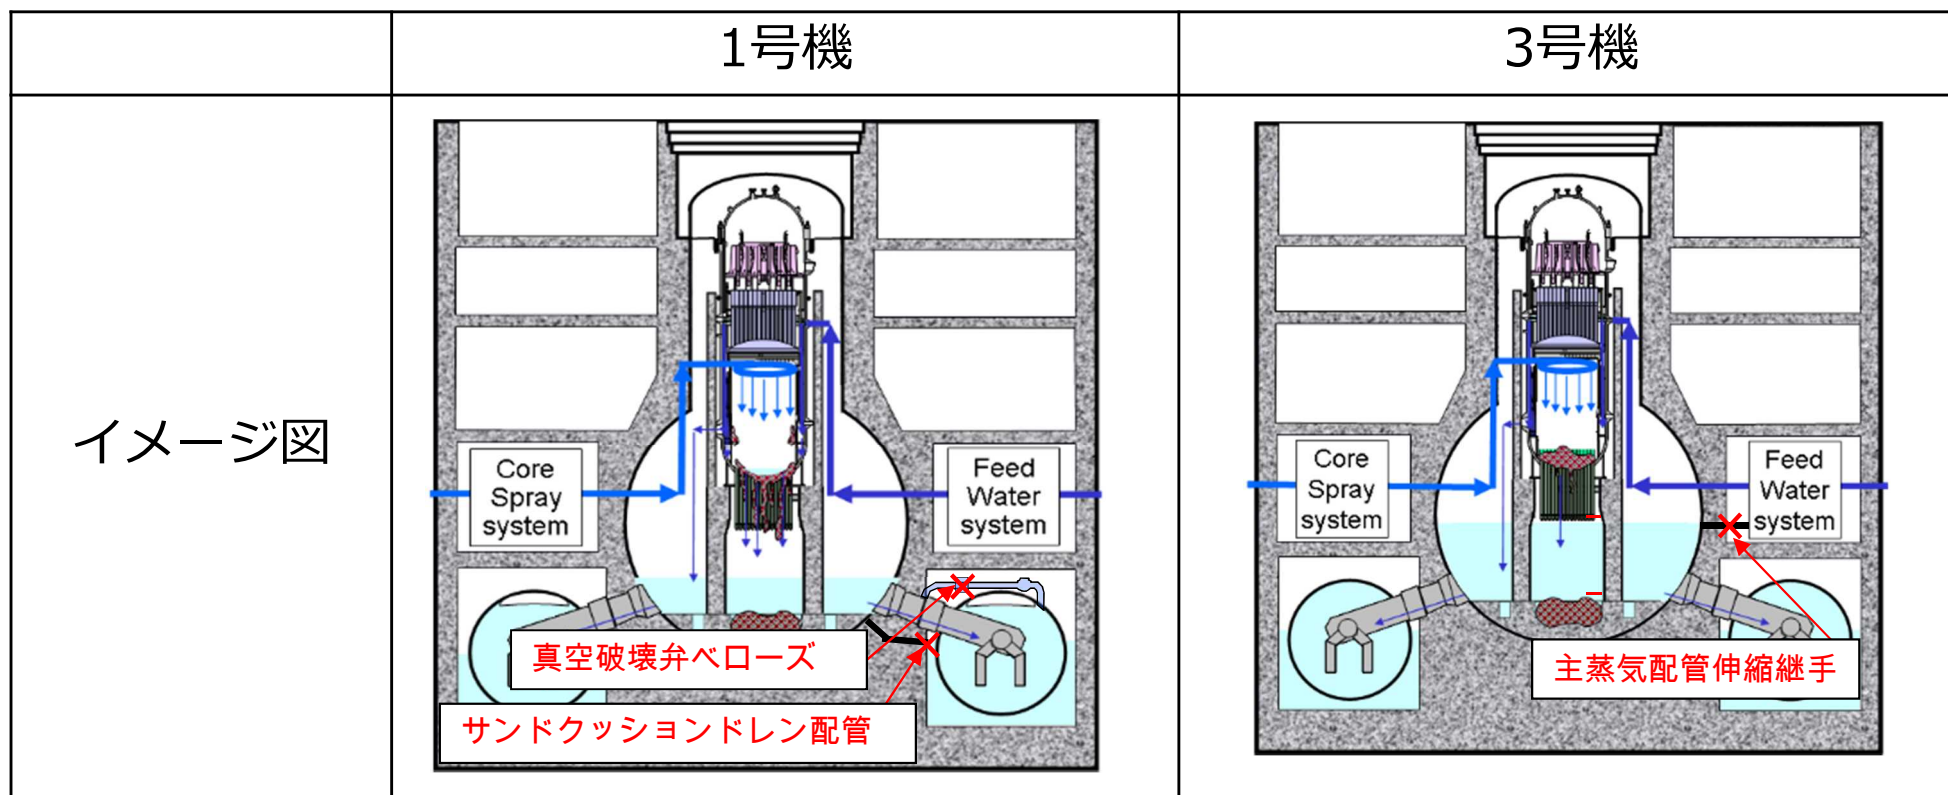
3. PCV水位低下の原因想定について

- これまで、1・3号機について、以下の箇所からの漏えいがあることを確認。

PCV水位低下の状況として、3号機では主蒸気配管伸縮継手近傍で安定化している。1号機では真空破壊弁ベローズ近辺で低下傾向が緩やかになったが、PCV水位の低下は継続。

PCV水位より下に新たな漏えい箇所が発生した可能性を否定できないものの、地震による既存の漏えい箇所の状態の変化による影響が大きいものと想定。

- 今後、注水停止試験により水位等のパラメータの変動を確認し、知見拡充することを検討。

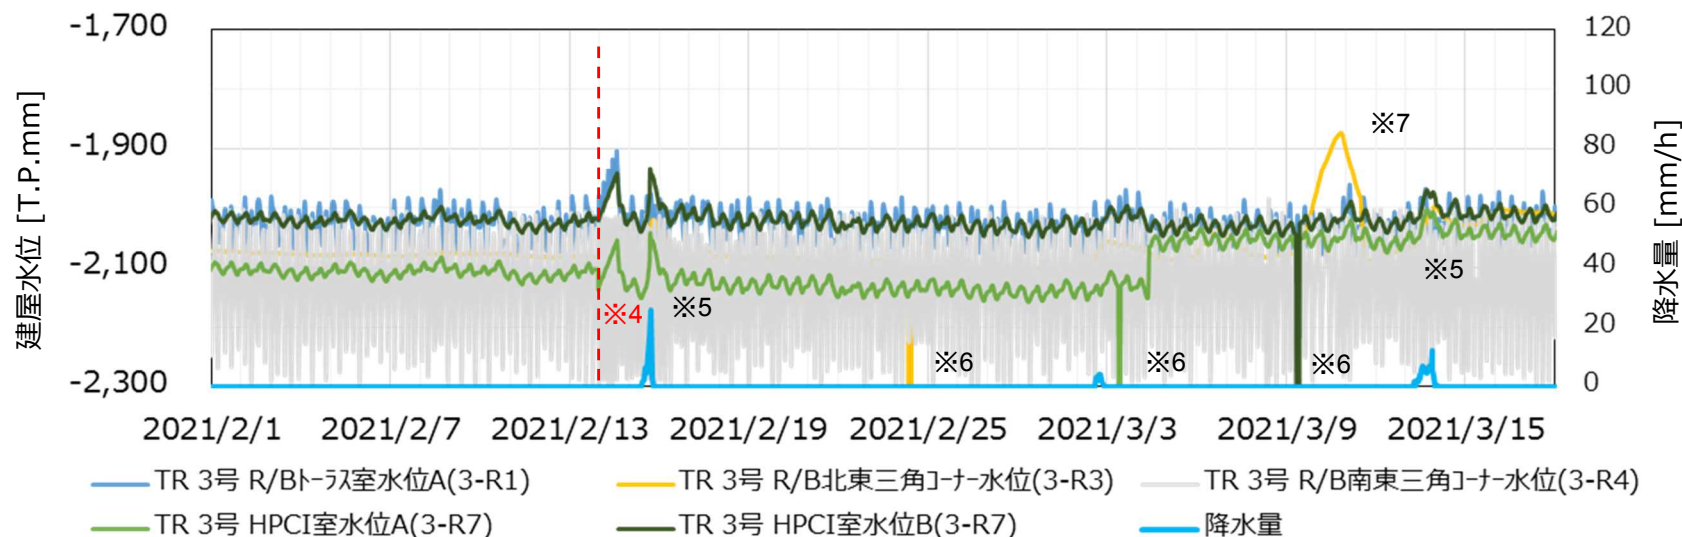
3号機原子炉建屋
水位トレンド

なお、3/9日以降、3号機R/B地下の北東三角コーナーの水位が上昇する事象が確認されているが、これは、既に漏えいが確認されている主蒸気ラインベローズから漏洩した水の排水先である床ファンネルの詰まりにより、水の流れが変わったことによる影響であることを現場調査により確認している。

- ※4 : 地震発生時の対応手順に基づき手動停止。一時的に水位が上昇。その後、移送再開に伴い通常水位まで回復。
 ※5 : 降雨の影響により一時的に水位が上昇。
 ※6 : 北東三角コーナー水位、HPCI室水位(A)、HPCI室水位(B)については水位計点検等の作業に伴い一時的に欠測。
 ※7 : ファンネルの詰まりによって流入経路が変化したことで北東三角コーナーの水位が上昇。ファンネルの清掃およびポンプ移送により通常水位まで回復しており、PCV水位低下との関連は無いと評価。

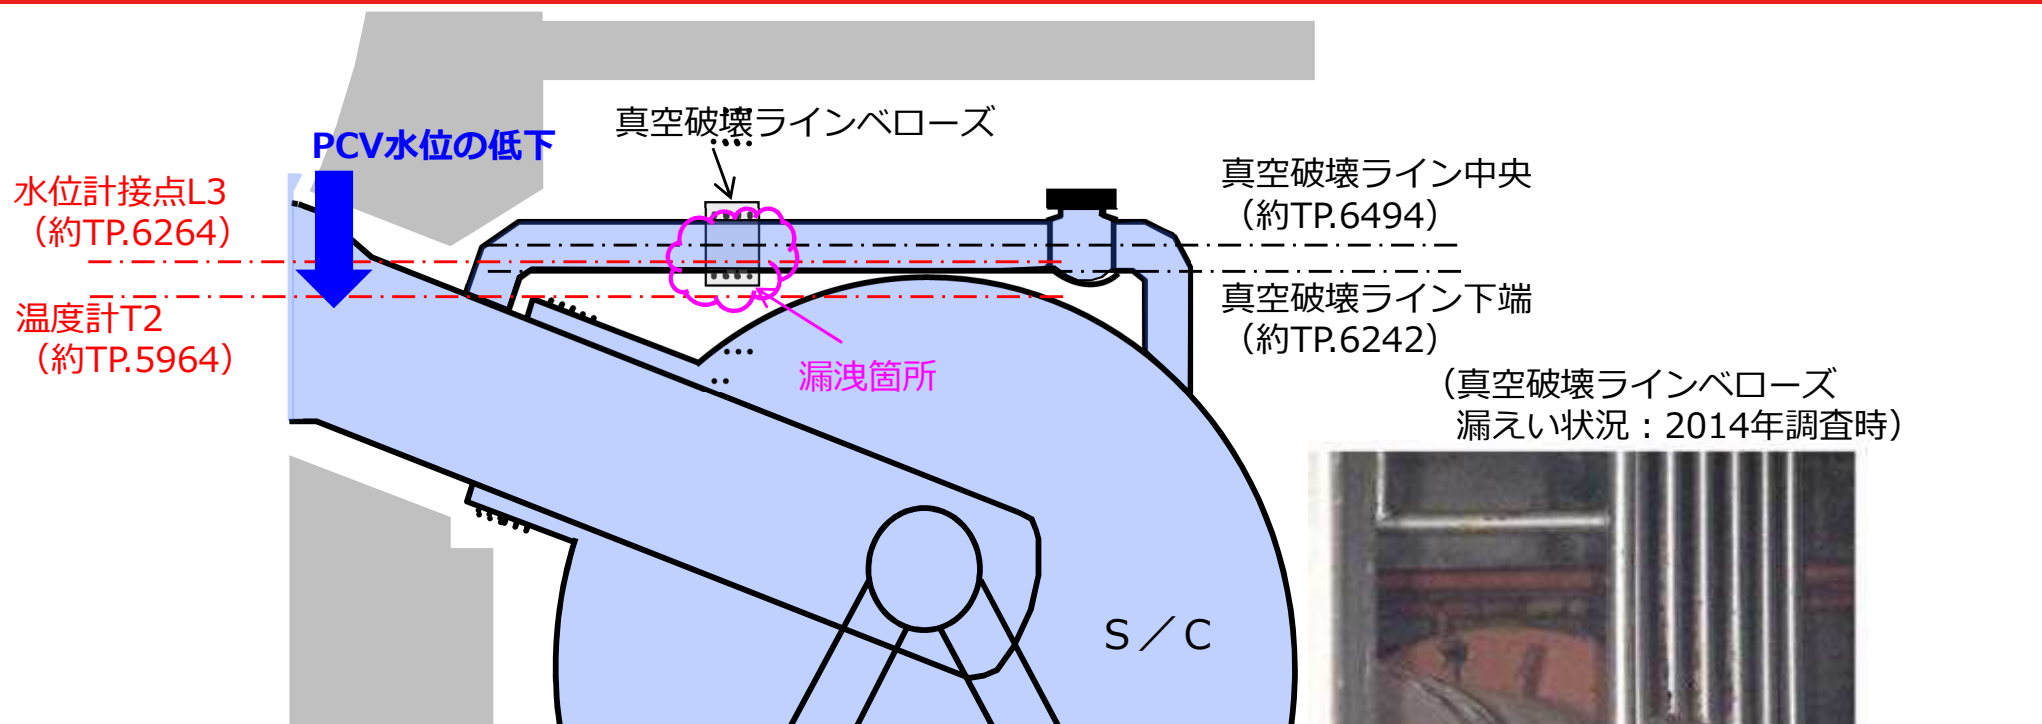
(真空破壊ラインベローズ
漏えい状況：2014年調査時)

- 1号機では、これまでの調査により、真空破壊ラインベローズおよびサンドクッションドレン配管の破断箇所から、漏洩が確認されている。
- 真空破壊ラインベローズの設置高さについては、原子炉注水停止試験時のD/W圧力の挙動から推定される漏洩箇所の高さと概ね合致。

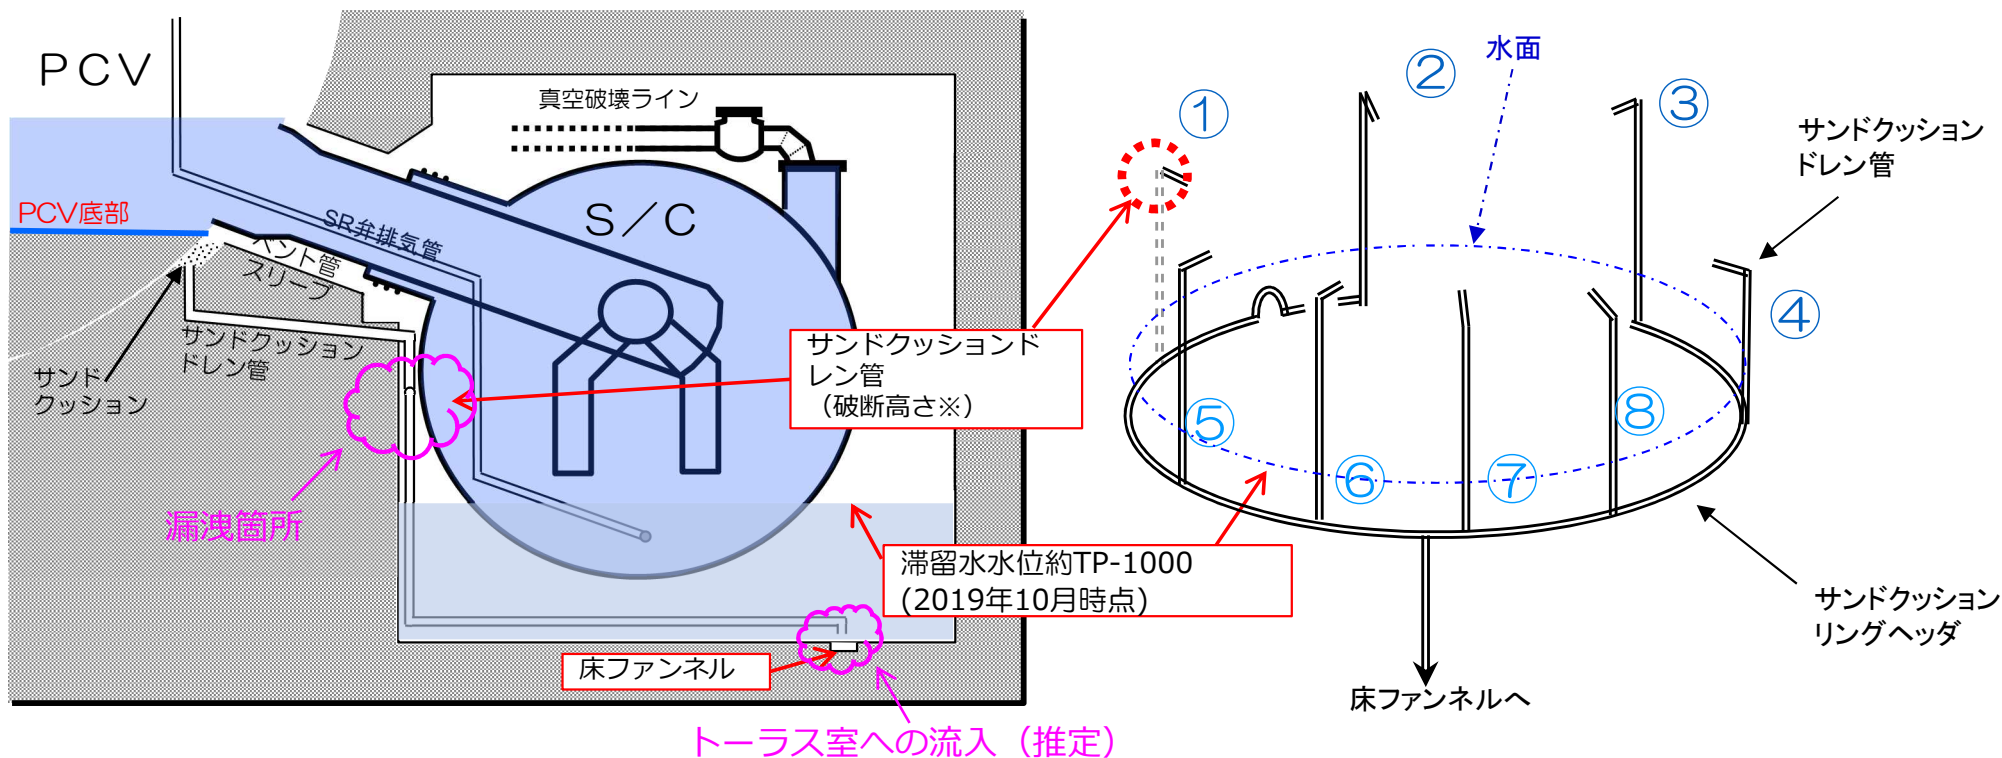
※ サンドクッションドレン管は8本あり、うち1本が気中で破断していることが確認されている。

- サンドクッションドレン配管からの漏洩が確認されているのは、気中で破断している1箇所のみであるが、他の7本についても、水中（たとえば床ファンネル付近）において、PCVから漏洩している可能性がある。

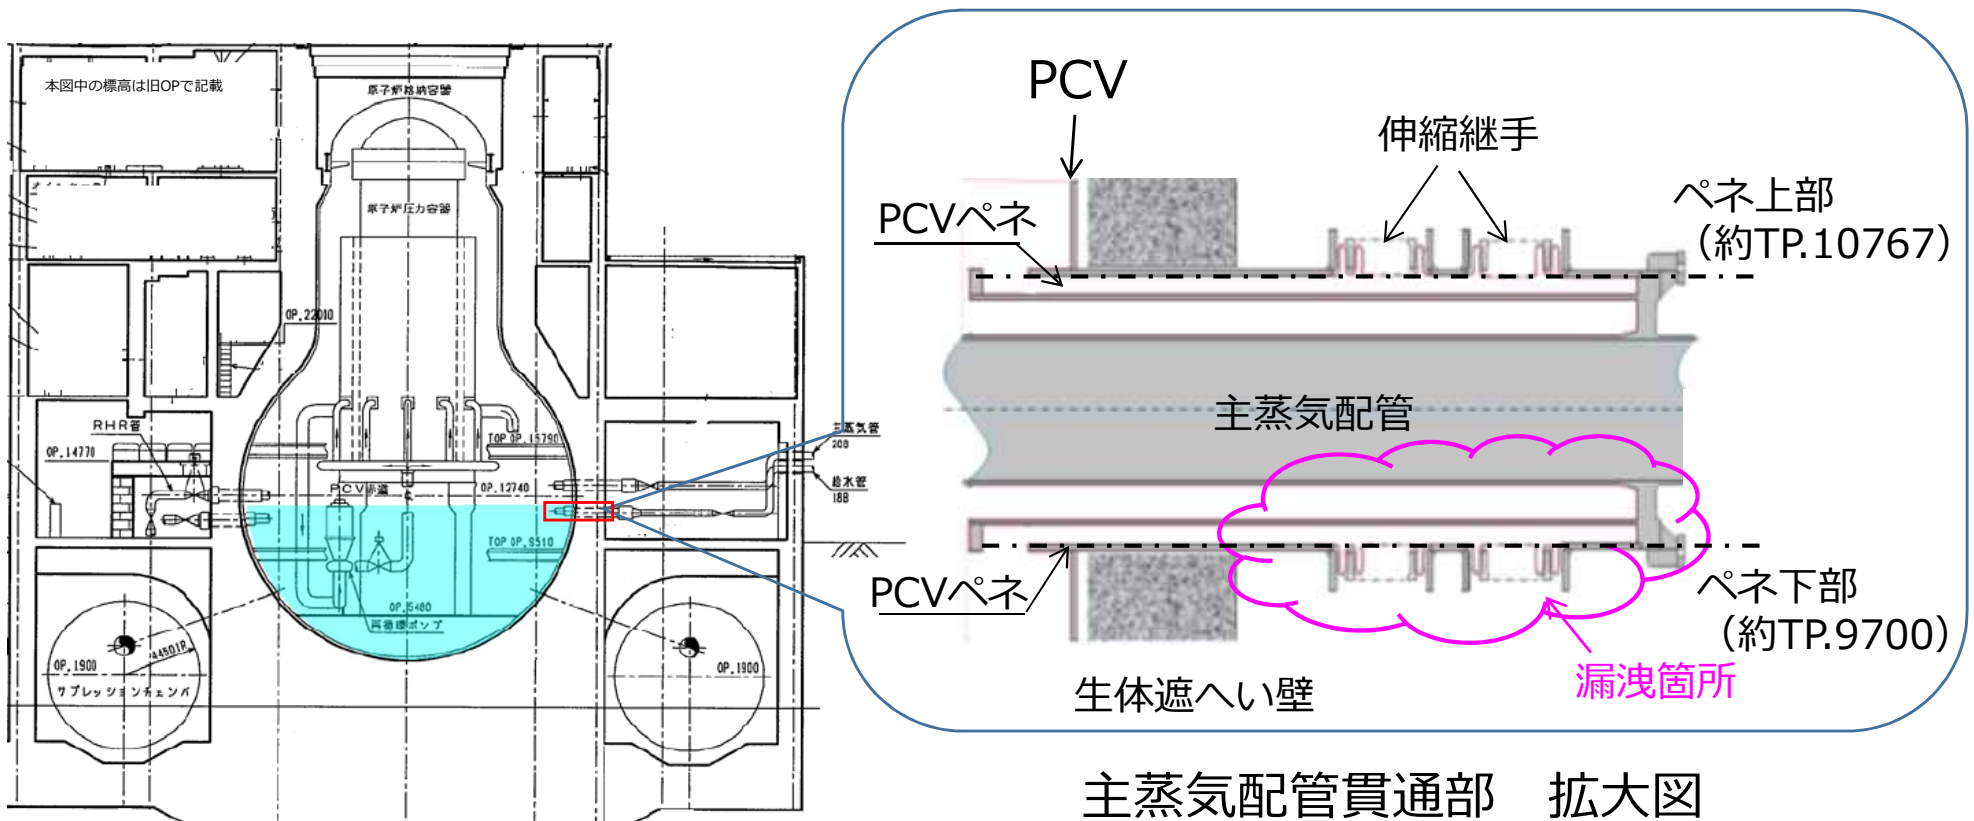
3号機 原子炉建屋 断面図

- 3号機では、これまでの調査により、主蒸気配管の伸縮継手部から、漏洩が確認されている。
