# 2月13日の地震による原子炉建屋への 影響評価ならびに建屋健全性評価について

2021年3月25日

東京電力ホールディングス株式会社

(1) 2月13日の地震による原子炉建屋への影響評価について

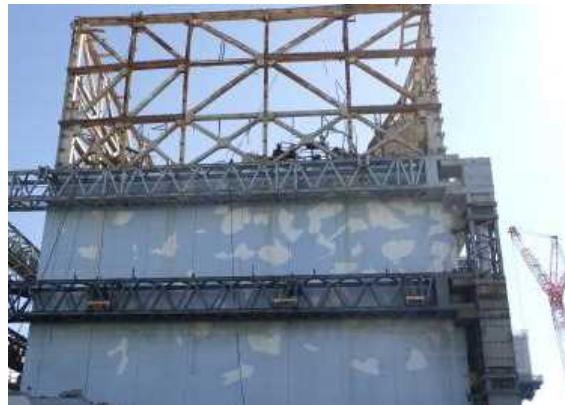
1号機原子炉建屋 点検写真例（北側）

- 1～4号機は原子炉建屋の臨時点検を行い、外観上の変化が無いことを確認している。**

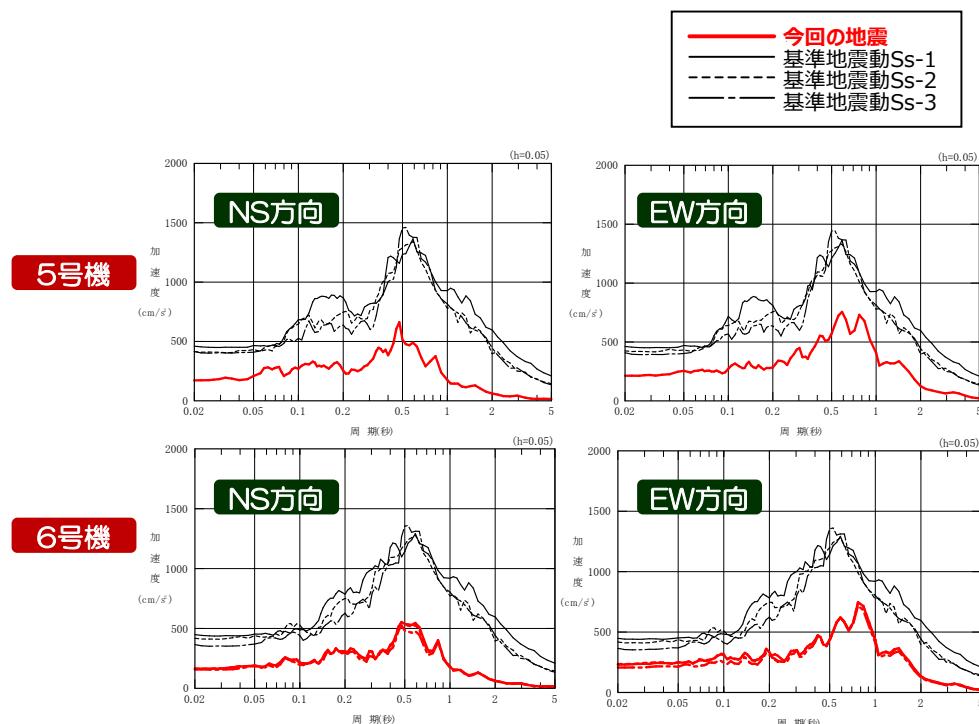
図① 基礎版上における加速度応答スペクトル

- ① 5・6号機では、原子炉建屋基礎版上の観測記録と既往の解析結果から、2月13日の地震の揺れく基準地震動Ssの関係を確認

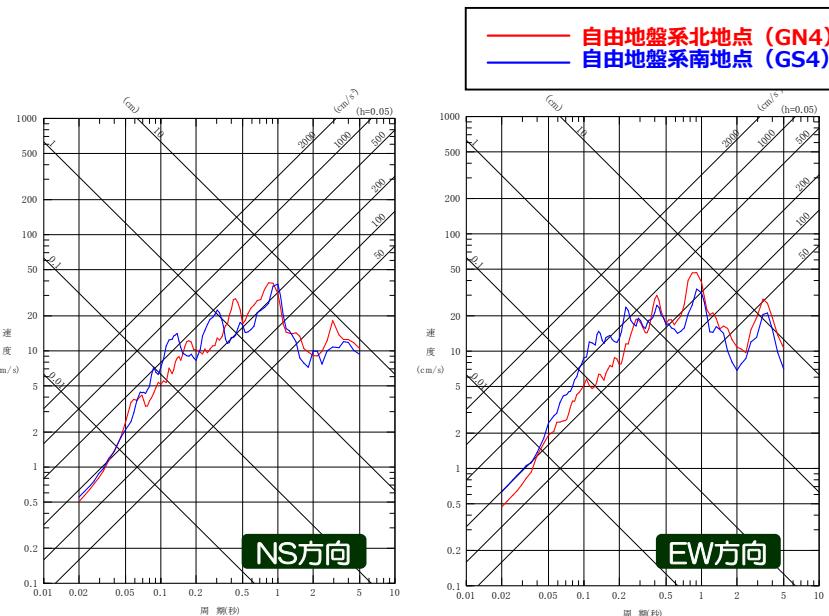
図② 自由地盤系の速度応答スペクトル

- ② -200m\*の地中の観測記録から、**北地点（5・6号機側）**と**南地点（1～4号機側）**で、2月13日の地震の揺れが**大きく変わるものでない**ことを確認

- ①②より、1～4号機においても、2月13日の地震による揺れく基準地震動Ssの関係が推定される。

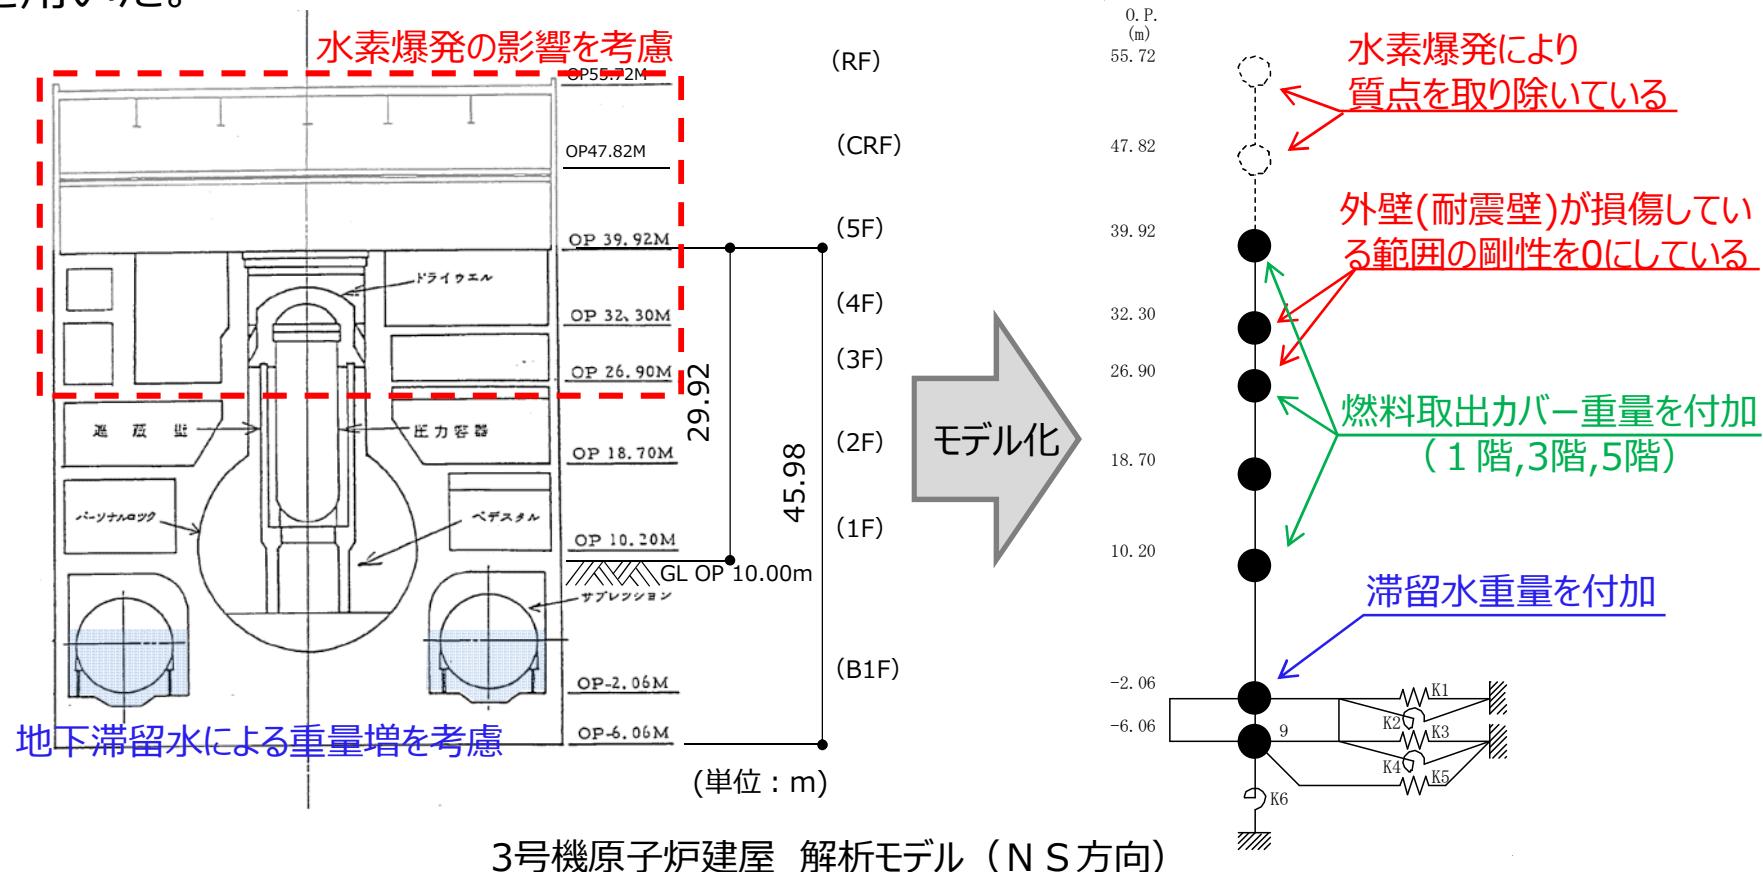
- 建屋に係る部分の諸元については、建屋損傷状況・地下滞留水・燃料取り出しカバー等の状況を踏まえて設定。
- 地震応答解析に用いる入力地震動は、自由地盤系南地点の観測点GS4の観測記録を用いた。

- 2021年2月13日の福島県沖地震に対して、**耐震壁のせん断ひずみは、最大で $0.10 \times 10^{-3}$  (NS方向)** <sup>※1</sup>であり、耐震壁の評価基準値 ( $4.0 \times 10^{-3}$ ) に対して**十分余裕がある**ことを確認した。

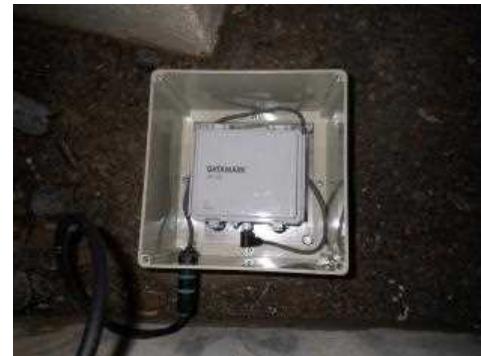
3号機に設置した地震計  
(1階レベル)

- 運用開始後、2020年6月までは問題なく地震記録が取得できており、建屋全体の劣化傾向分析への活用方法の検討を開始したが、7月3日に1階レベル（北西側構台下の屋外）に設置した地震計が大雨の影響により雨カバーを設置していたものの水没し故障に至った。
- 当該地震計については、現場詳細調査の上、再発防止として一旦基礎を新設せず取り付け箇所を少し高い位置に変更して暫定復旧し、その後に基礎を新設して嵩上げして本復旧する計画を立案した。（10月）
- こうした中、10月13日にもう1台の地震計（オペフロレベルに設置）の波形にノイズや欠測が確認されるようになったことから、原因調査を開始した。
- ノイズ原因不明のまま交換しても再発する可能性があると考えたため、水没した地震計についても、原因究明を行った後に復旧する方針に変更した。（2020年11月）

- 3月19日に当該地震計を復旧し試験観測を再開した。今後、基礎新設（嵩上げ）等により雨水による故障の再発防止対策を行うと共に、予備品を確保して故障に備えていく。
- オペフロの地震計が故障した原因の調査を継続し、原因がわかった段階で対策品への交換も含めて検討していく。
- 今後、3号機地震計の試運用結果を踏まえ、1、2号機へ地震計設置の拡大を検討していく。
- なお、福島第一原子力発電所では、5号機及び6号機の基礎版の地震計の観測結果から、2021年2月13日に発生した福島県沖地震は基準地震動Ssを超えないものであることを確認している。

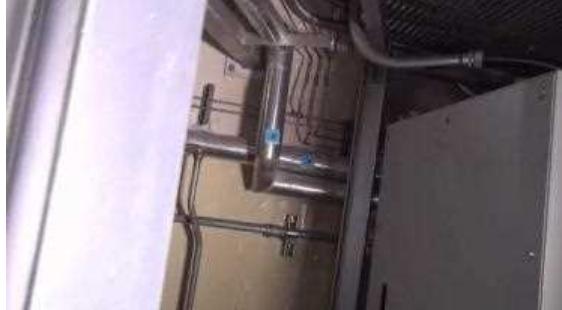
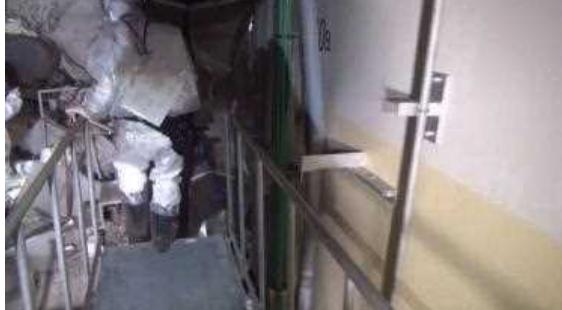
建屋内有人調査（3階，2014年2月）

- 主要耐震要素であるシェル壁や使用済み燃料プール壁・外壁を中心に調査を実施
- 1号機は当社社員他による建屋内調査・ロボット調査を実施。3号機はロボット等による調査を実施
- シェル壁・使用済み燃料プール壁には、損傷は確認されていない。

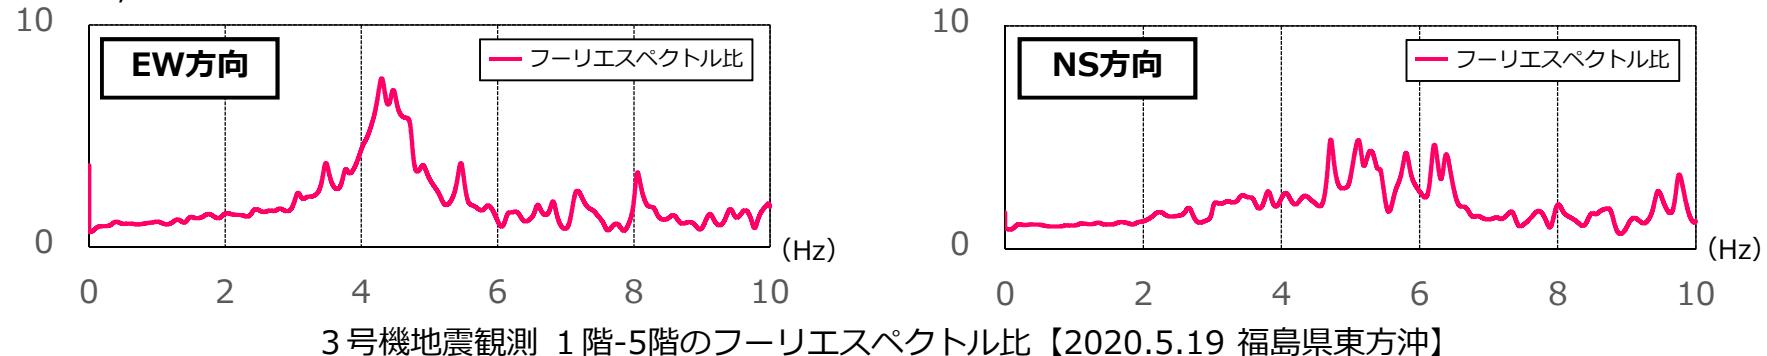
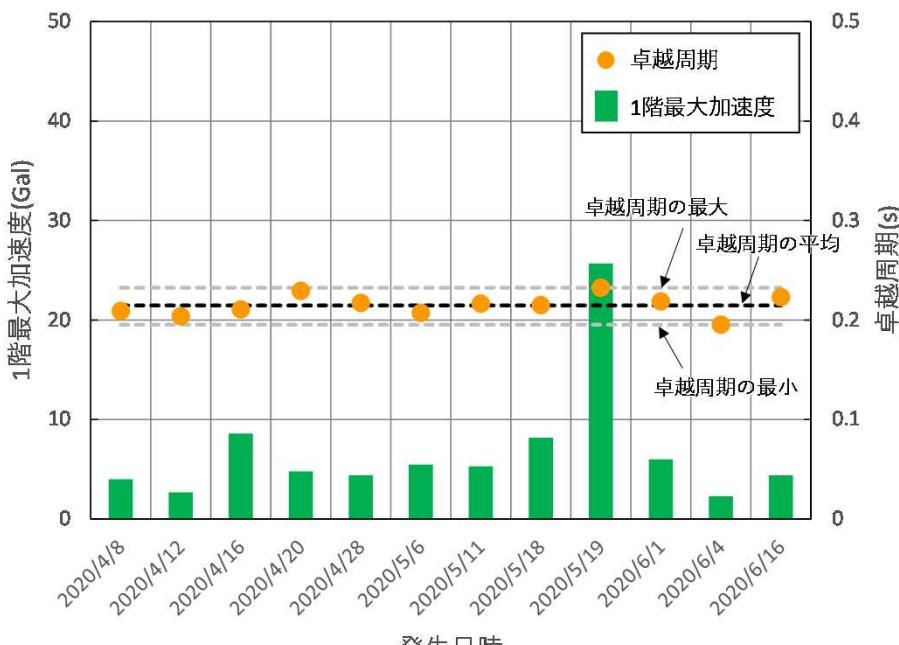
EW方向の卓越周期（フーリエスペクトル比\*がピークとなる周期）の推移

- EW方向は1階-5階のフーリエスペクトル比\*のピークがある程度明瞭に現れている。  
NS方向はピークが明瞭ではない。原因として、1階と5階の地震計の平面的な位置関係が影響していると考えられる。  
今後、平面的な設置位置を合わせることも検討する。
