# 建屋周辺の地下水位、汚染水発生状況

2021年3月25日

東京電力ホールディングス株式会社

# 3-1 ブライン漏えい事象における対応状況（1）

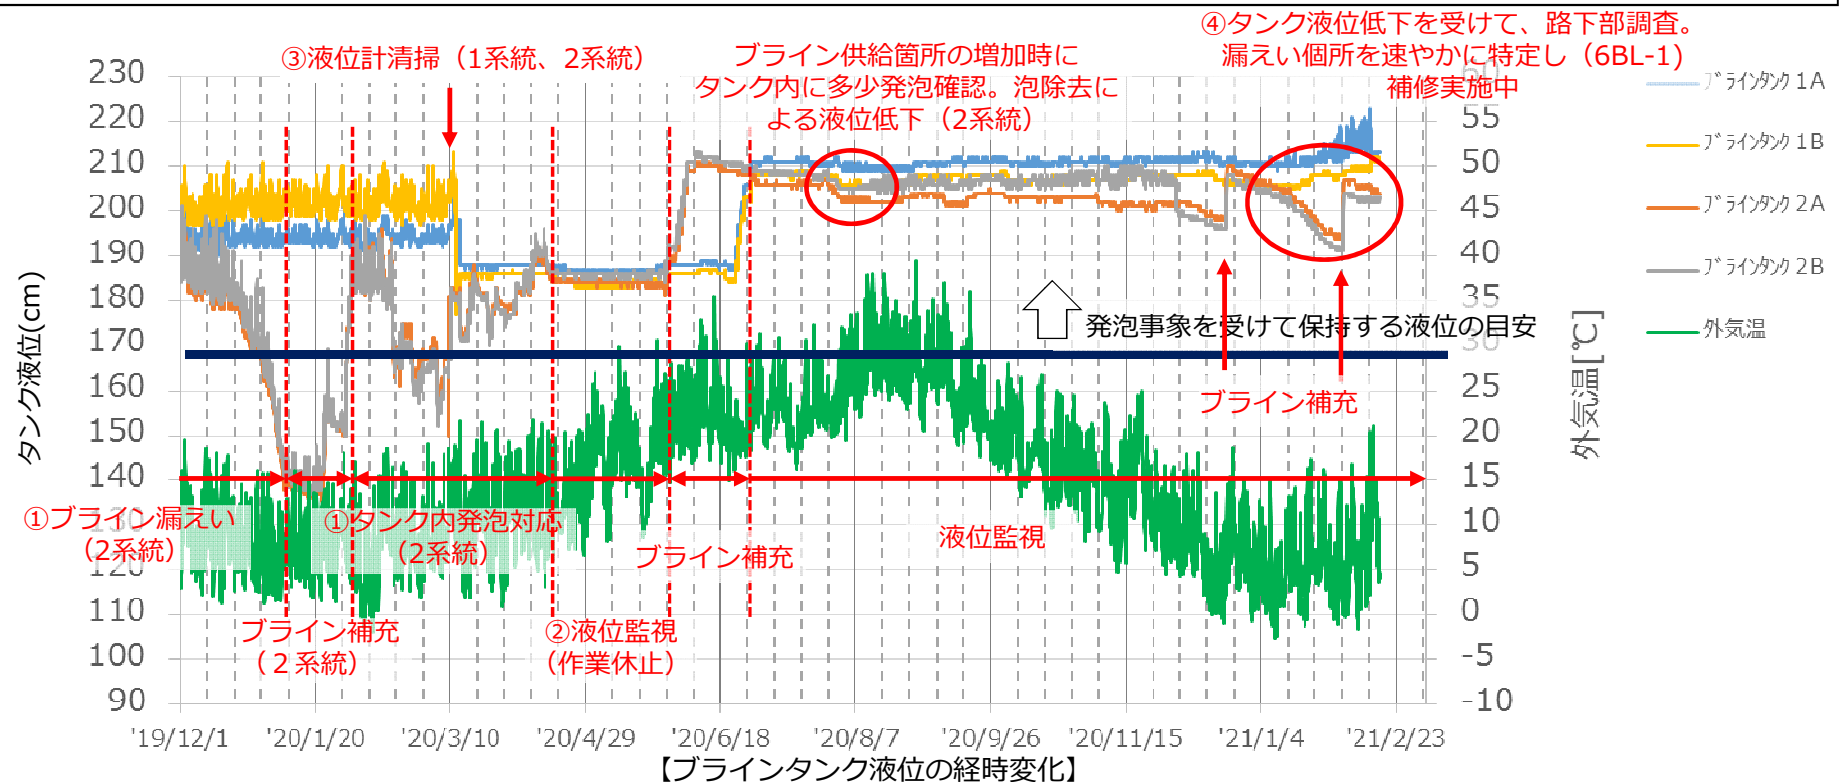
- ①2019年12月にブライン漏えい確認以降、漏えい及びブラインタンク内での発泡事象に対応を行ってきた。その中で、液位計を点検し、1系統の液位計の安定を確認した。
- ②2系統においては、ブライン漏えいの復旧後、2020年4月の中旬からタンク内の発泡対応作業を休止し、約1か月監視を行った結果、液位の低下傾向は無く、ブライン漏えいは発生していないことが確認された。
- ③2020年の2月～3月上旬にかけて、液位計を清掃した結果、計測結果のばらつきは解消されている。
- ④その後監視を継続している中で、2020年12月からタンクの液位低下が確認され、2021年1月に漏えい監視フロー（昨年の結果を受けて作成）に基づき、目視及び、路下部の調査をした結果、2週間程度と速やかに漏えい箇所を特定し、高液位の保持は継続している。また、2021年の漏えい箇所は2020年度の隣接箇所のみであった。

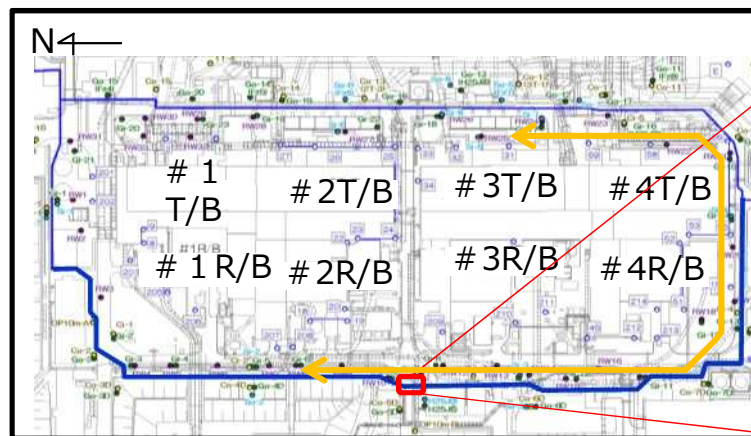
【KEY-PLAN】ブラインタンク2系統供給範囲  
(ヘッダー管24箇所)

- 2019年12月26日に陸側遮水壁ブラインタンク2系統の液位レベルが低下しており、現場目視確認の結果、2号機R/B山側のヘッダー管6BLK-H1の凍結管1890-6Tの凍結管頭部付近の配管継ぎ手においてブラインの漏えいが確認されたため、当該凍結管のブラインの供給を停止した。
- その後、継続的に調査を行った結果、近傍の凍結管3箇所においてもブラインの漏えいが確認されたため、漏えい個所の材料交換を行い、ブラインの供給を再開した。  
(漏洩量：約16m<sup>3</sup>。ブライン供給再開日：2020年1月31日)
- 2021年の1月のブラインタンクの液位低下時の凍結管の加圧試験により、2019年12月～2020年1月に漏えいが確認された凍結管に隣接する箇所において凍結管の漏えいを確認した。(漏えいの要因推定は次ページ以降)

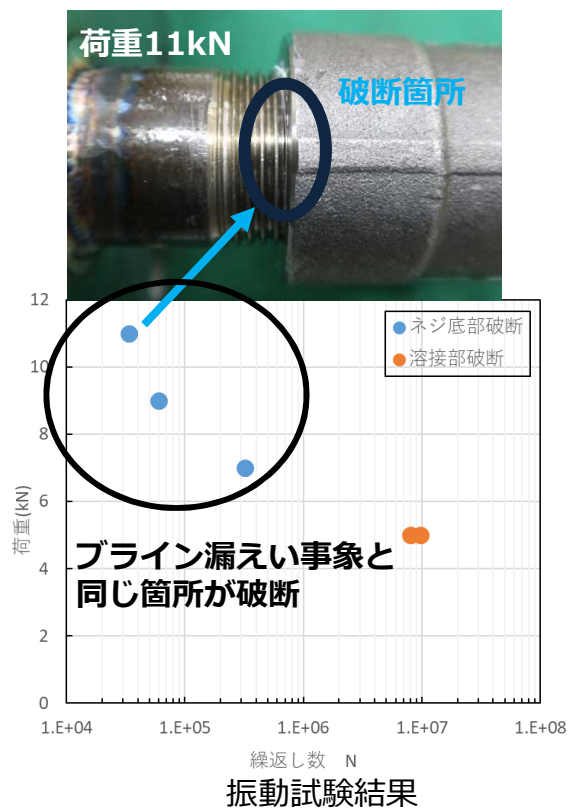
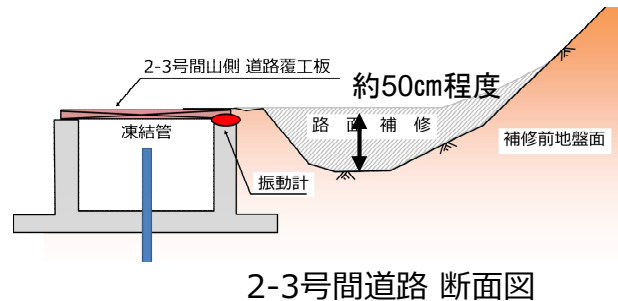
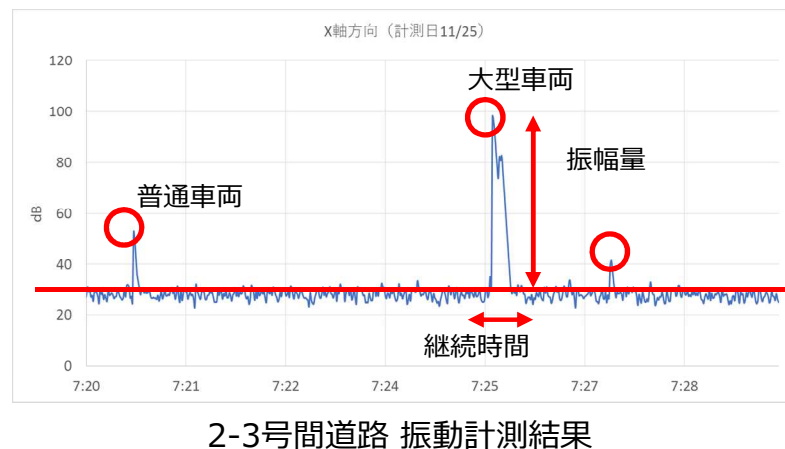
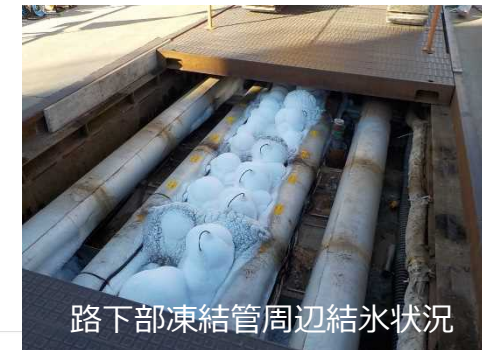
- ブラインン漏えいが確認された部材を用いて繰り返し振動試験を行った結果、荷重が大きくなると数万回程度の振動にて、漏えい発生箇所と同じ箇所で破断が発生した。
- また、現地の漏えい発生箇所にて振動を直接計測した結果、車両通行により数十dbの振動が覆工板で、確認され、特に大型車では100dbと大きな振動が発生しており、ブライン供給開始以降大型車の通行が、数万台と想定されることから、車両通行による振動の疲労破壊が要因で発生した漏えい事象であると確認できた。
- 同等の交通量である海側路下部では確認されず、山側で発生したのは、地下水位が高い山側においては、維持管理運転によるブライン停止期間が表層部の影響により短い傾向である。その事から、凍結管周辺の氷が成長しやすい状況であったことも振動伝播を促進した可能性もあると考えられる。そのため、2020年度中に山側の路下部全てにおいて送風設備を設置することで凍結管周辺の氷の成長抑制も行う。

※振動は日中1時間に30~50回程度確認される。  
 車両通行は約日中20~40台/時間通行量と合致  
 (振動回数の試算)  
 30~50回/時間×10時間  
 (日あたり×365日×3年間×10% (大型車割合)  
 = 約3~5×10<sup>4</sup>回  
 と振動試験の繰り返し回数と概ね合致

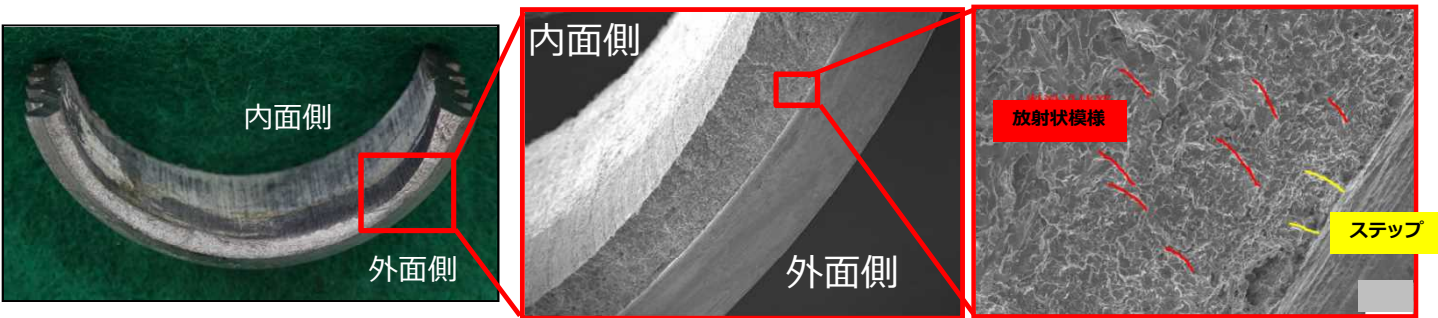
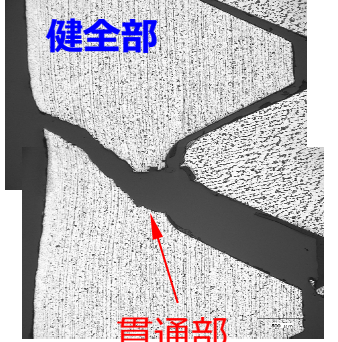
部材写真	CT画像	CT画像 (拡大)	マクロ観察結果
1880-6T

- 2019年度にブラインが漏えいした要因をCT検査等で分析したところ、凍結管に亀裂が入っており、亀裂部を走査型顕微鏡による破面観察の結果ステップと呼ばれる疲労破壊の特徴が確認できた。
- また周辺の金属組織構造を金相観察にて詳細に分析したところ、腐食ピットや腐食生成物、部材の減肉は認められなかった。
- これらから凍結管の亀裂要因は、化学的要因ではなく、機械的要因による疲労破壊と推定されるため、事象の再現及び、現地の確認を行った。(接合箇所は同素材の鋳鉄)
