# 2号機のシールドプラグ高濃度汚染の調査について (作業箇所の線量測定結果等の速報)

2021年3月25日

東京電力ホールディングス株式会社

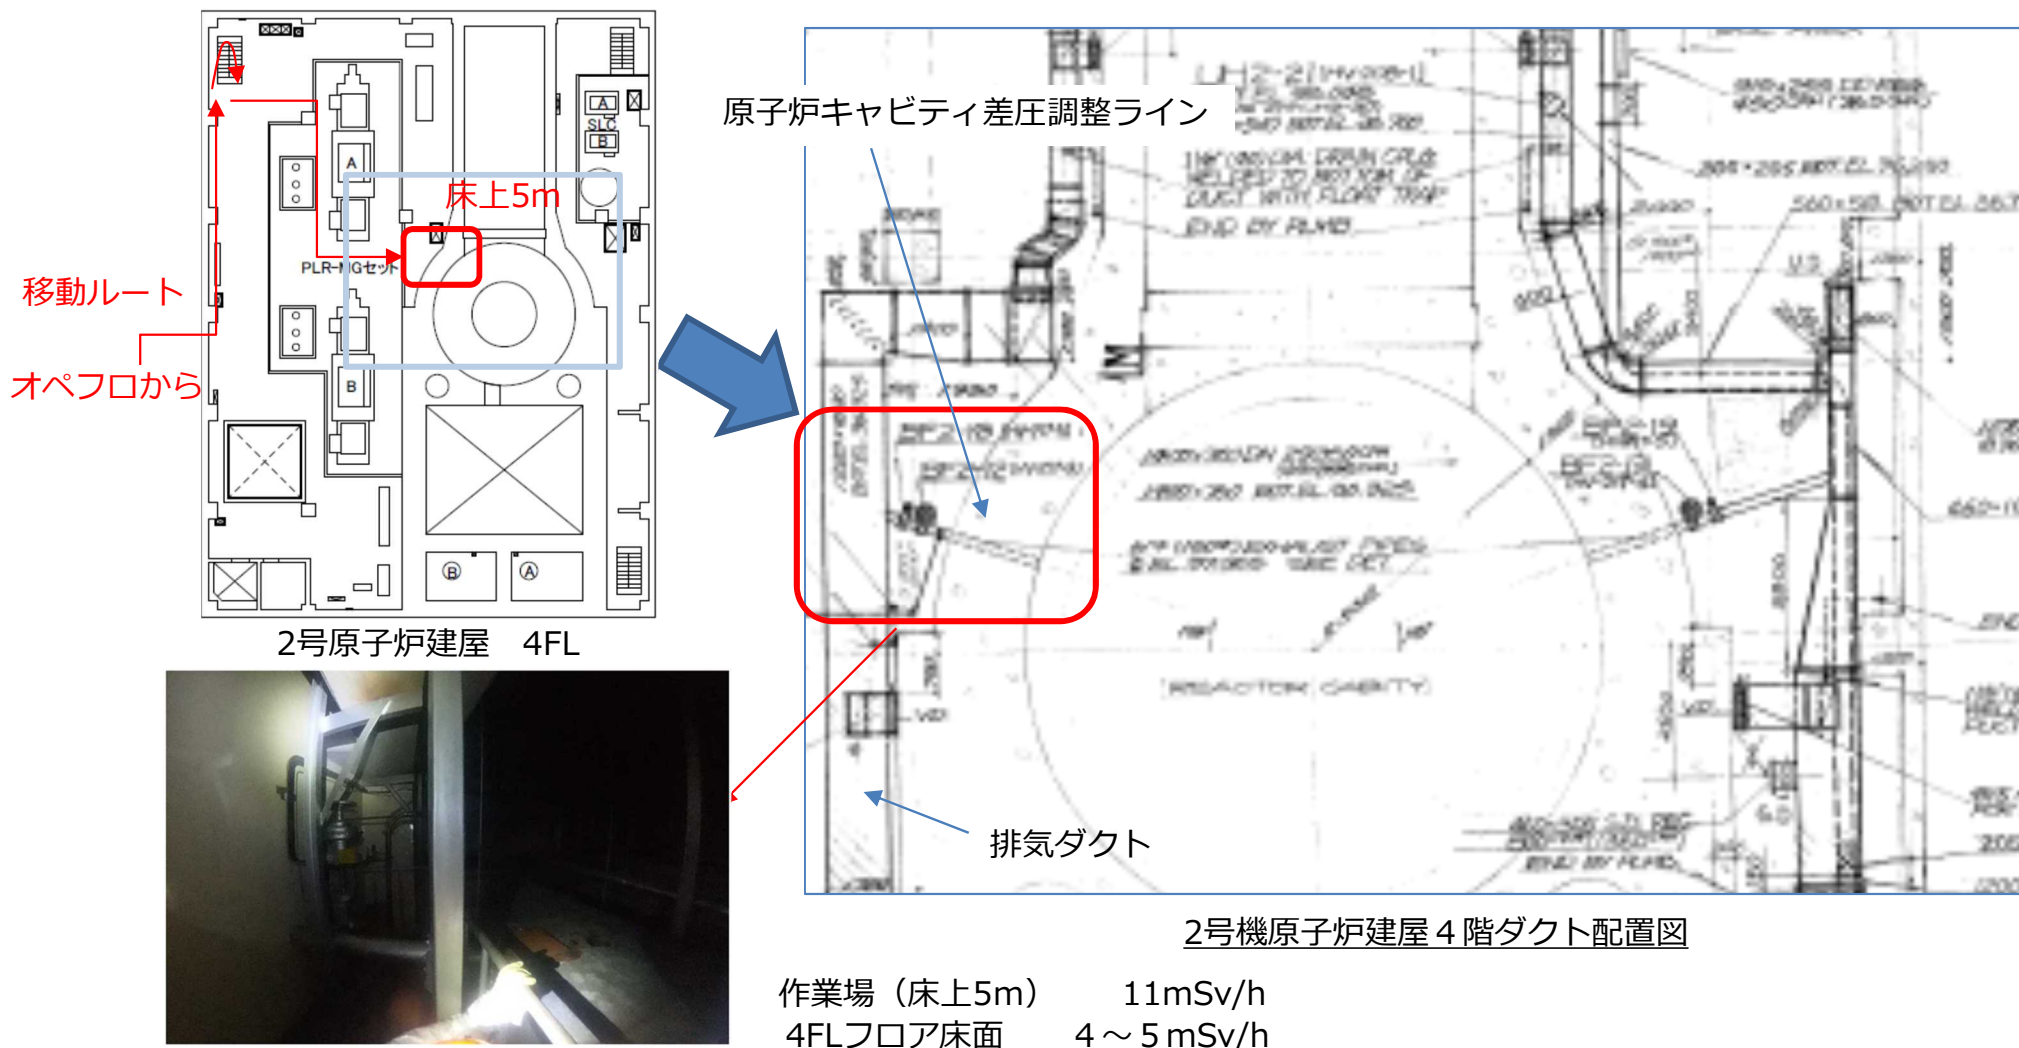
- これまで、3回（1/27、3/5、3/22）の現場調査を実施。放射線量の測定と周辺を含む現場の状況調査を行った。
- 作業場所は床上5mで、雰囲気線量が約11mSv/hであった。そのまま実施すると10分程度の作業時間となるため、除染あるいは遮蔽等の線量低減が必要

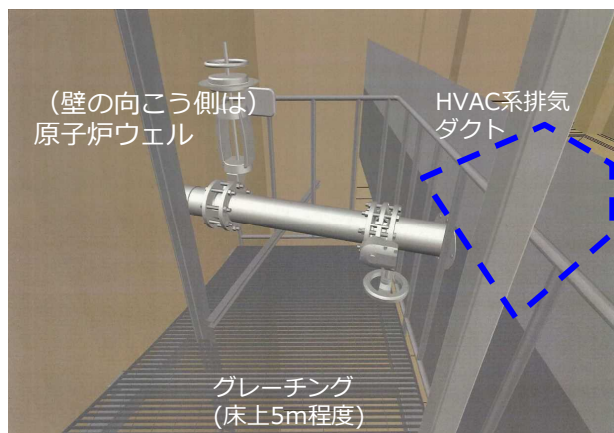
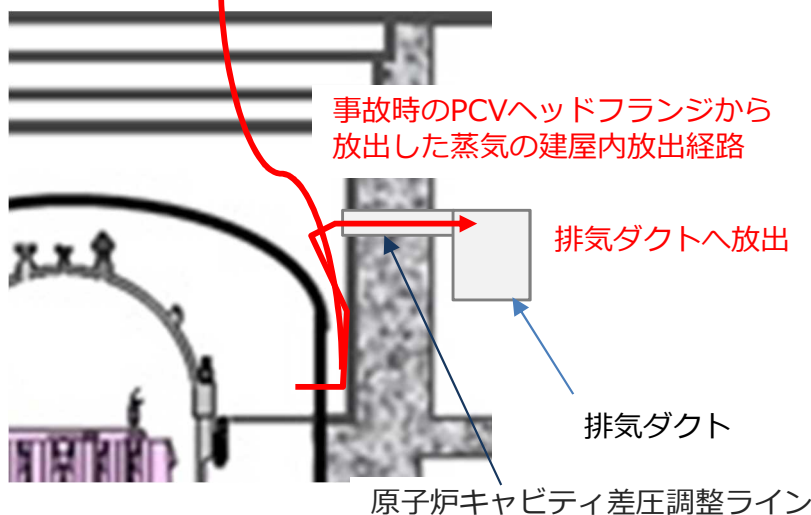
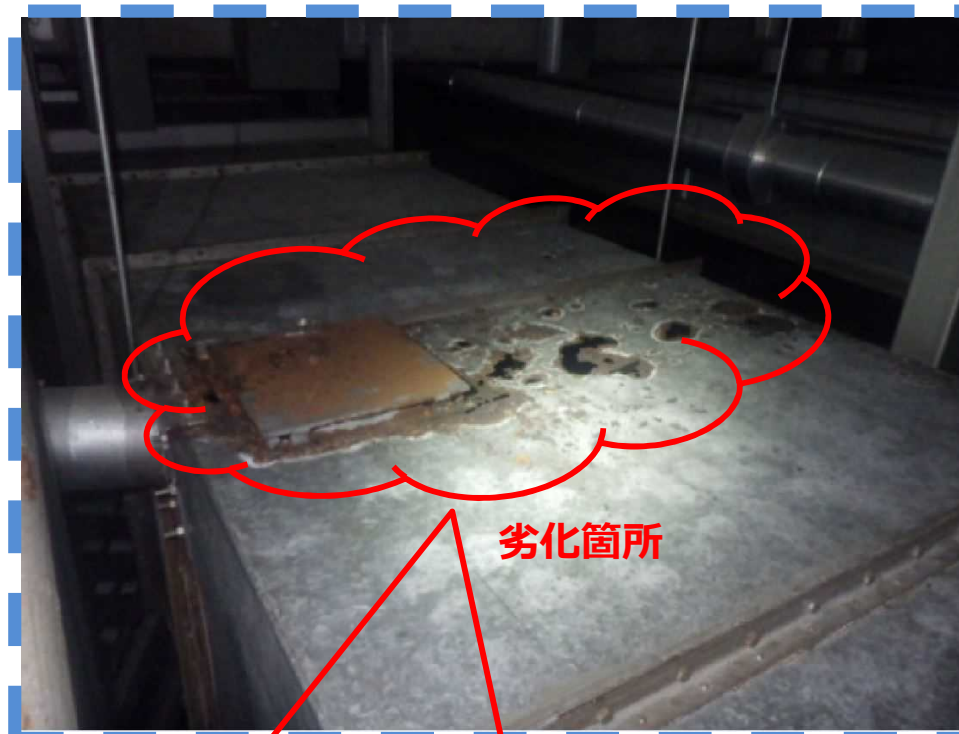
- 現場作業に資する各部の放射線データその他、事故調査、原子炉ウェル内の状況予測に資する幾つかの情報が得られた。
- 原子炉キャビティ差圧調整ラインに設置される弁は開いており、排気ダクトへの直線上の部分が劣化している（その他の箇所には大きな劣化は見られない）。
- また、ダクト下部に高線量箇所が存在し、ダクト下部の（4m下の）床面付近にも高線量箇所を確認。

オペフロへ放出

事故時にウェル内からダクトへ、水酸化セシウムを含んだ蒸気が流入したものと推測。亜鉛メッキが高温蒸気を受けた影響やダクトのアルカリ腐食等が考えられる。

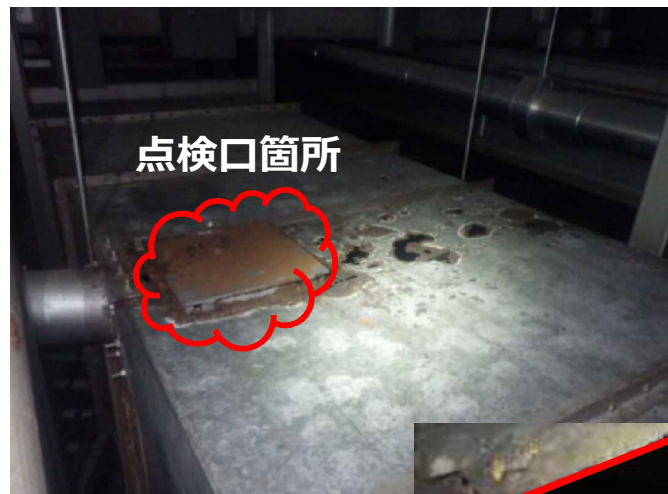
- ・ 排気ダクト内、配管部等の各部のスミヤ測定を実施
- ・ ダクト内部の底面および側面には、黄色の付着物が確認された。
- ・ ウェル内に向けて気流が発生している。（スモークテスト実施）

ダクト内部側面（配管側）写真

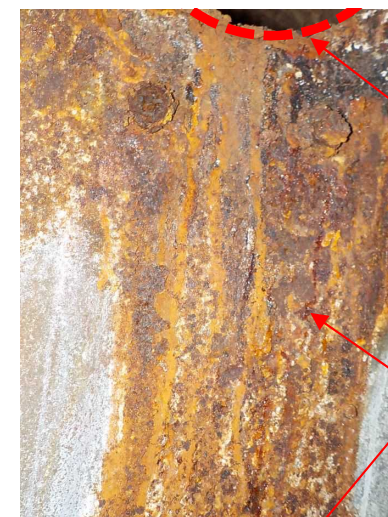
煙の行方について  
点検口上部  
↓  
ダクト内部へ  
↓  
配管内へ

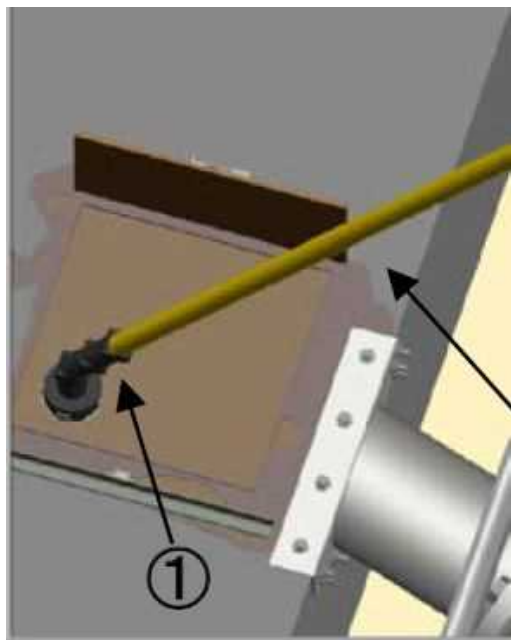
①ダクト内の底部スミア採取

No	採取場所	表面汚染密度		$\alpha$	$\gamma$	$\beta+\gamma$
		cpm	Bq/cm <sup>2</sup>	cpm	mSv/h	mSv/h
①	ダクト内面 ※1	20000	2.51E+02	40	0.25	2.0
②	配管内面 ※1	40000	5.14E+02	500	0.20	2.0
③	点検口裏面	>100000	>1.31E+03	600	0.20	2.0
④	ダクト外面(錆部)	50000	6.46E+02	100	0.20	2.0
⑤	配管外面	>100000	>1.31E+03	0	0.25	15.0
⑥	床面(ラダー下)	>100000	>1.31E+03	0	0.25	10.0
⑦	床面(グレーチング下部)	>100000	>1.31E+03	0	0.80	200.0
⑧	床面(拭き上げ前)	>100000	>1.31E+03	60	0.50	80.0
⑨	床面(拭き上げ後)	25000	3.17E+03	40	0.20	5.0
