福島第一原子力発電所 増設雑固体廃棄物焼却設備の進捗状況について

2021年3月25日

東京電力ホールディングス株式会社

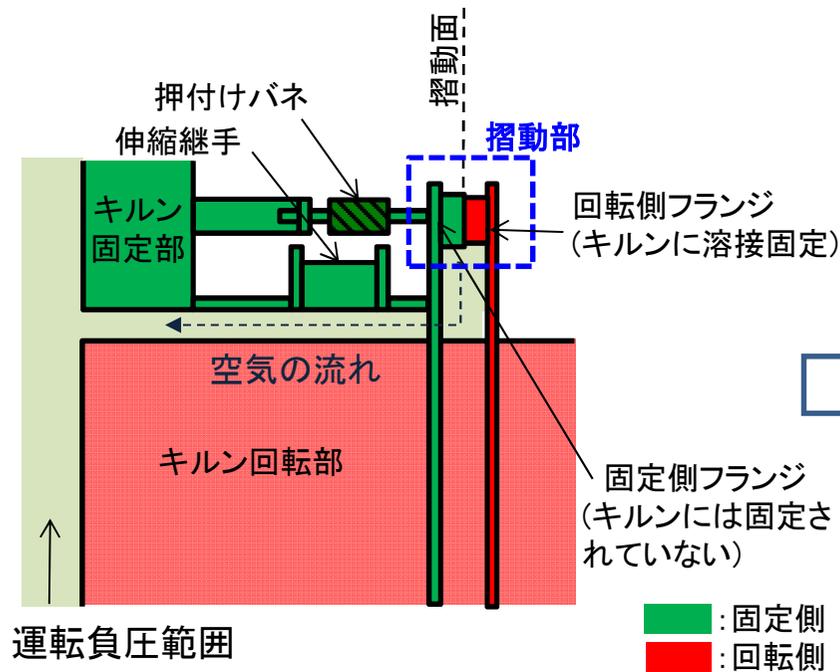
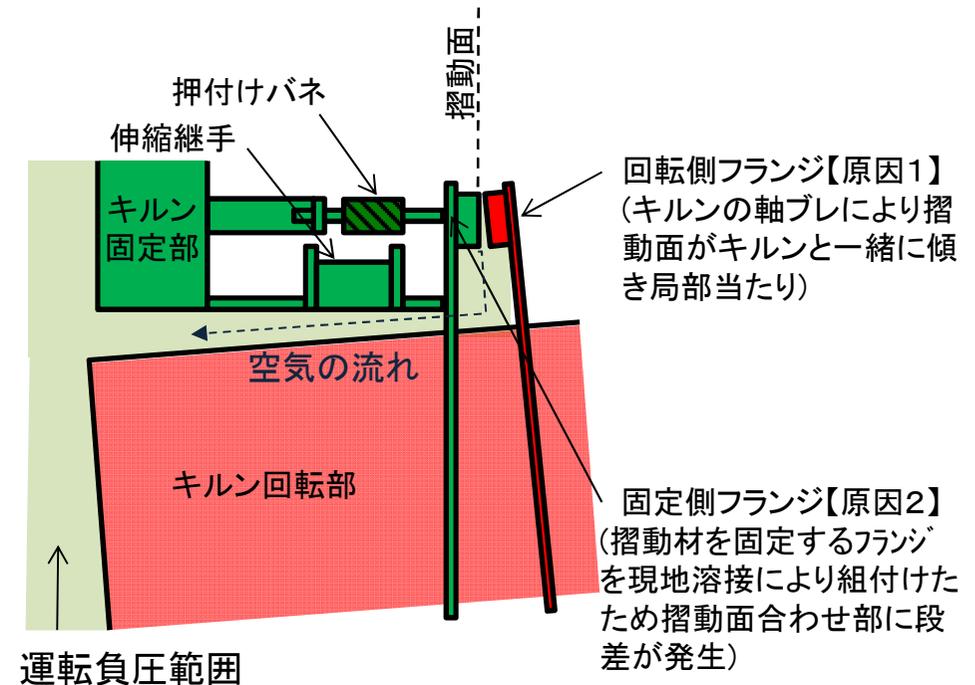
原因1: ロータリーキルンの軸ブレで摺動面が局部当たりとなり摺動材の摩耗を加速

原因2: 摺動材を固定するフランジを現地溶接により組付けたため、摺動面合わせ部に段差が発生し摩耗を促進

軸ブレしていない状態

軸ブレした状態

⇒原因2については、現地溶接をやめボルト組付けすることで解消可能
