物揚場排水路PSFモニタ放射能高警報発生とその後の調査状況について

2021年3月25日

東京電力ホールディングス株式会社

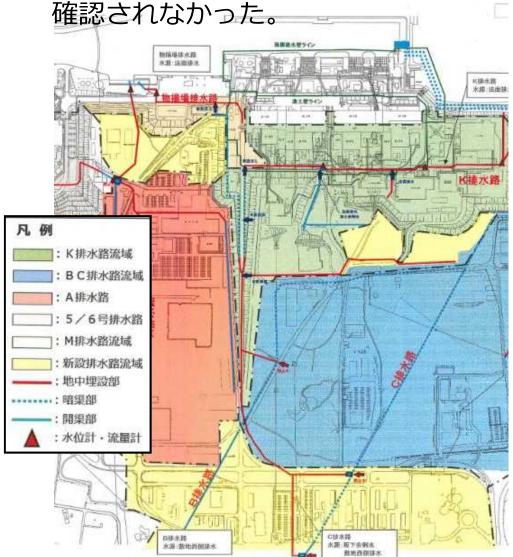
タンクその他の設備からの漏えいは 確認されなかった。

調査範囲: 黄色の箇所(物揚場排水路集水域)

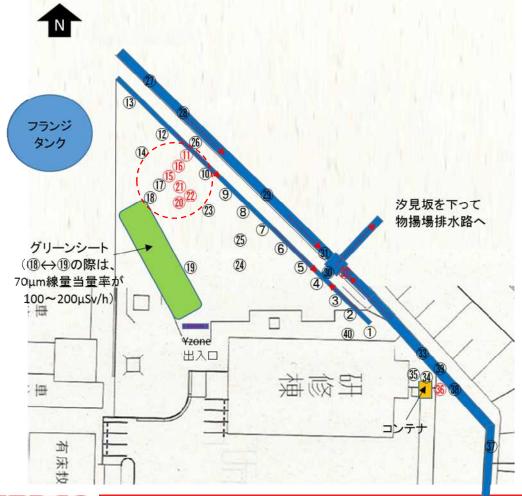
- ✓ 物揚場排水路上流側周辺エリアにおける排水 溝等の汚染サーベイを実施 (3月22日実施)
- ✓ 1cm線量当量率(γ)に比べて70µm線量当 量率(β+γ)が有意に高い箇所を特定

- サーベイ結果より、一時保管エリアW2において1cm線量当量率(γ) に比べて70μm線量当量率(β+γ)が有意に高い箇所を特定
- ▶ 「一時保管エリアW2」のエリアに汚染源があると推定

- ➤ 一時保管エリアW 2 の汚染源の除去
- β汚染が確認された箇所のシート養生

- ▶ 当該エリアの地表面はぎとりを実施予定
- ▶ 引き続き原因調査・排水路における放射能濃度監視を継続

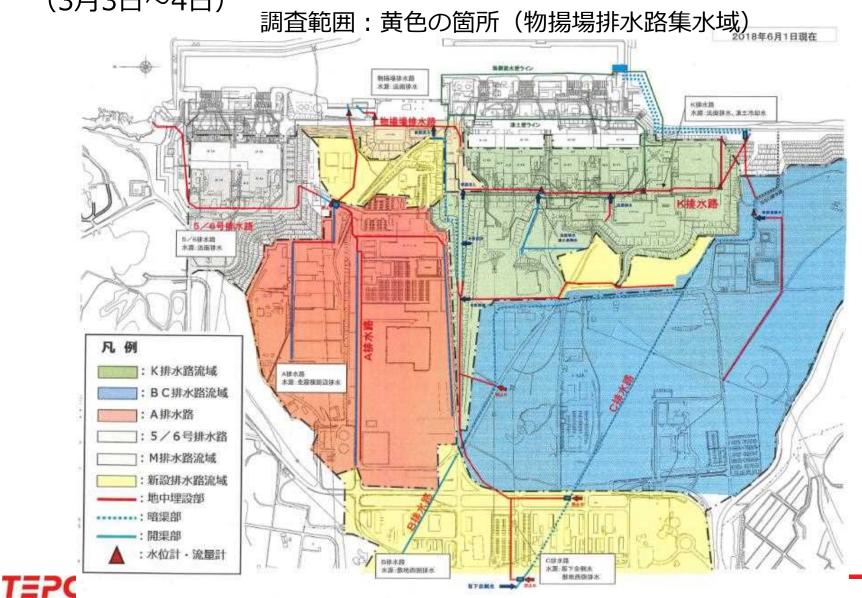
●調査結果: タンクその他の設備からの漏えいは確認されなかった。 (3月3日~4日)

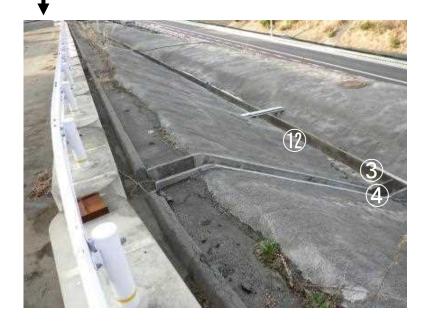
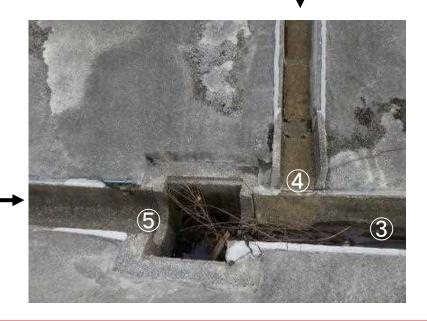
- ③排水溝 (⑫との合流後、④、⑤との合流前)
- ④排水溝 (Yzone付近からの排水)
- ⑤排水溝 (バス駐車場エリアからの排水)
- ⑫地下水排水管(Yzone付近の地下水)

Y zone付近 (一時保管エリアW2)より

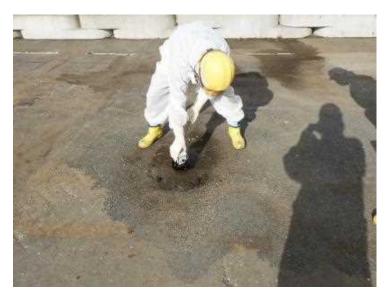
→研修棟付近、一時保管エリアW2の様子

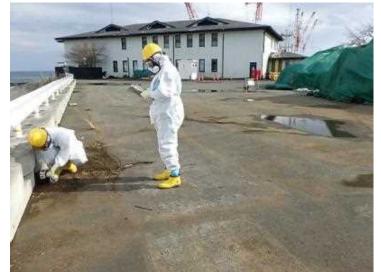
↓β汚染が見られたゲル状の塊

1 cm線量当量率: 0.017 mSv/h 70 µm線量当量率: 13 mSv/h ● 一時保管エリアW2の構内配置図は下記の通り。
