# 廃止措置等に向けた進捗状況：使用済み燃料プールからの燃料取り出し作業

## 至近の目標 1～2号機使用済み燃料プール内の燃料の取り出し開始

## 1号機

3号機

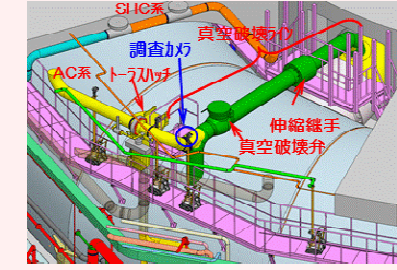
## 圧力抑制室(S/C(※3))上部調査による漏えい箇所確認

1号機S/C上部の漏えい箇所を2014年5月27日より調査し、上部にある配管の内1本の伸縮継手カバーより漏えいを確認。他の箇所からの漏えいは確認されず。今後、格納容器の止水・補修に向けて、具体的な方法を検討していく。

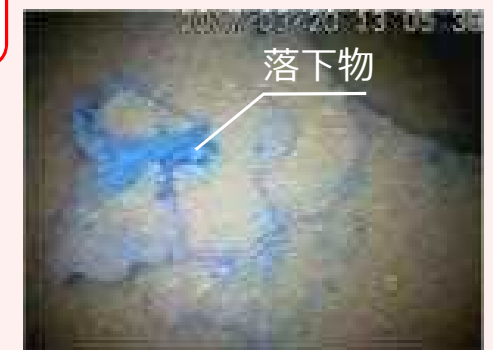
最下点近傍の画像

- 2015年4月に、狭隘なアクセス口(内径φ100mm)から格納容器内へ進入し、格納容器1階内部の映像、空間線量等の情報を取得。
- 2017年3月、ペDESTAL外地下階へのデブリの広がりを調査するため、自走式調査装置を用いた調査を実施し、PCV底部の状況を初めて撮影。得られた画像データと線量データを元に、PCV内部の状況を継続検討していく。

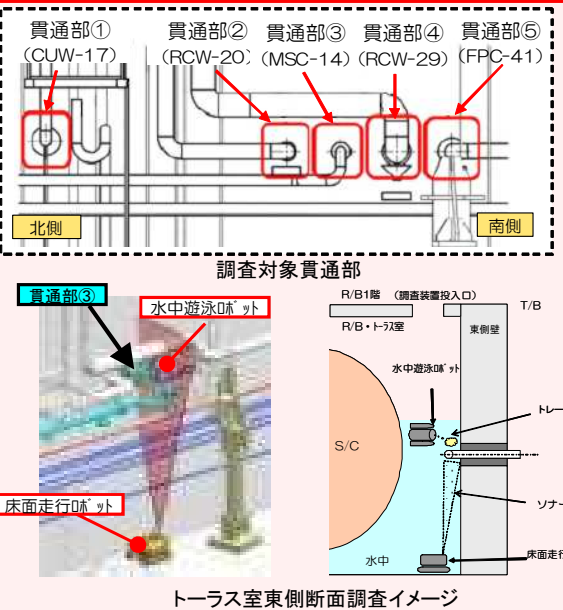
トラス室壁面調査結果

- 2014年7月にトラス室壁面調査装置（水中遊泳ロボット、床面走行ロボット）を用いて、トラス室壁面の（東壁面北側）を対象に調査。
- 東側壁面配管貫通部（5箇所）の「状況確認」と「流れの有無」を確認する。
- 水中壁面調査装置（水中遊泳ロボット及び床面走行ロボット）により貫通部の状況確認ができることを実証。
- 貫通部①~⑤について、カメラにより、散布したトレーサ(※5)を確認した結果、貫通部周辺での流れは確認されず。（水中遊泳ロボット）
- 貫通部③について、ソナーによる確認の結果、貫通部周辺での流れは確認されず。（床面走行ロボット）

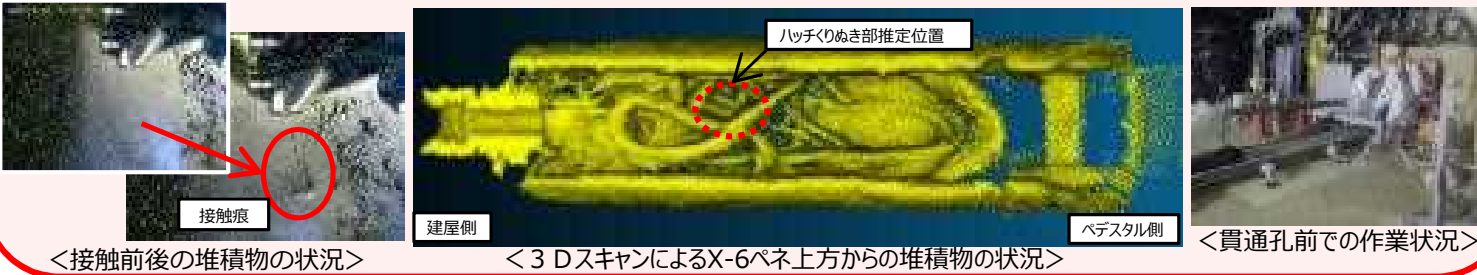
- 【調査概要】
- 2号機X-6ペネ(※1)貫通口からロボット等の調査装置を投入し、CRDレールを利用しペDESTAL内にアクセスして調査。
- 【進捗状況】
- 2017年1月26日、30日に格納容器貫通部からカメラを挿入し、ロボットが走行するCRD交換用レールの状況を確認。2月9日に自走式調査装置アクセスルート上の堆積物除去を実施し、2月16日に自走式調査装置を用いた格納容器内部調査を実施。
  - 一連の調査で、ペDESTAL内のグレーチングの脱落や変形、ペDESTAL内に多くの堆積物があることを確認。
  - 2018年1月19日に、吊りおろし機構を有する調査装置を用い、ペDESTAL内ブラットホーム下の調査を実施し、取得した画像の分析を実施。画像分析の結果、燃料デブリを含むと思われる堆積物がペDESTAL底部に堆積している状況を確認。堆積物が周囲より高く堆積している箇所が複数あることから、燃料デブリの落下経路が複数存在していると推定。また、得られた映像に対しパノラマ合成を実施し、見やすく合成処理を行った。
  - 2019年2月13日にペDESTAL底部及びブラットホーム上の堆積物への接触調査を実施し、小石状の堆積物を把持して動かせること、把持できない硬い岩状の堆積物が存在する可能性があることを確認。
  - また、前回より、調査ユニットを接近させることで、堆積物の輪郭や大きさの推定に資する映像等を取得。
  - 2020年10月28日、格納容器内部調査及び試験的取り出し作業の準備段階として、貫通孔(X-6ペネ)の堆積物接触調査を実施。X-6ペネ内堆積物調査においては、調査ユニットを内蔵したガイドパイプをペネ内に挿入。今回の調査範囲において、接触により貫通孔内の堆積物は形状が変化し、固着していないことを確認。
  - 2020年10月30日、3Dスキャン調査を実施。調査ユニット先端の3Dスキャンセンサにて測定。今後、X-6ペネ内堆積物除去装置のモックアップ試験へ取得された情報を活用していく。

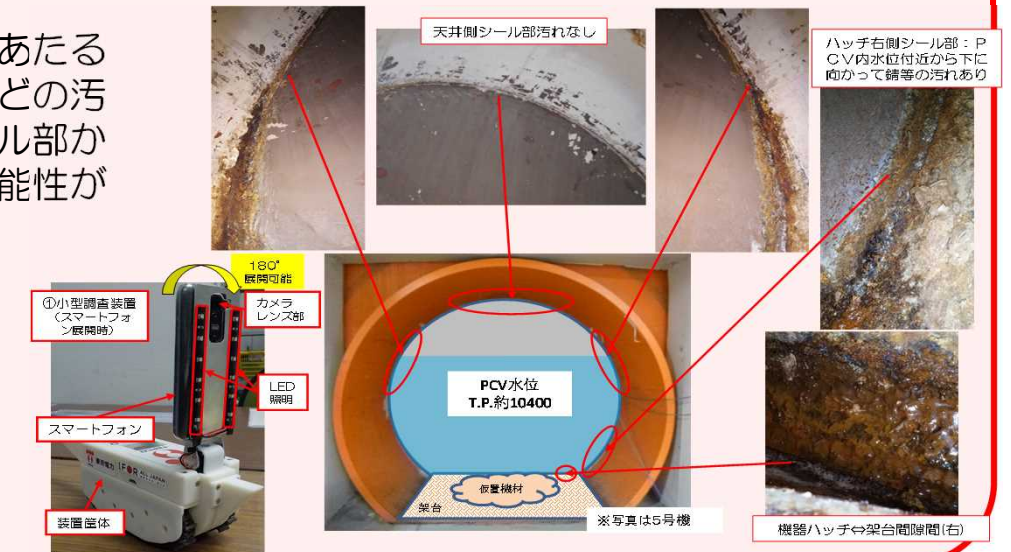
3号機原子炉格納容器機器ハッチ 小型調査装置による調査結果

- 燃料デブリ取り出しに向けた原子炉格納容器調査の一環として、3号機原子炉格納容器(PCV)機器ハッチの周辺について、2015年11月26日に小型調査装置を用いて詳細調査を実施。

- 格納容器内水位より下部にあたる機器ハッチ周辺にて、錆などの汚れが確認されたため、シール部からじみ程度の漏えいの可能性が考えられる。

同様のシール構造である他の格納容器貫通部も含め、調査・補修方法を検討する。

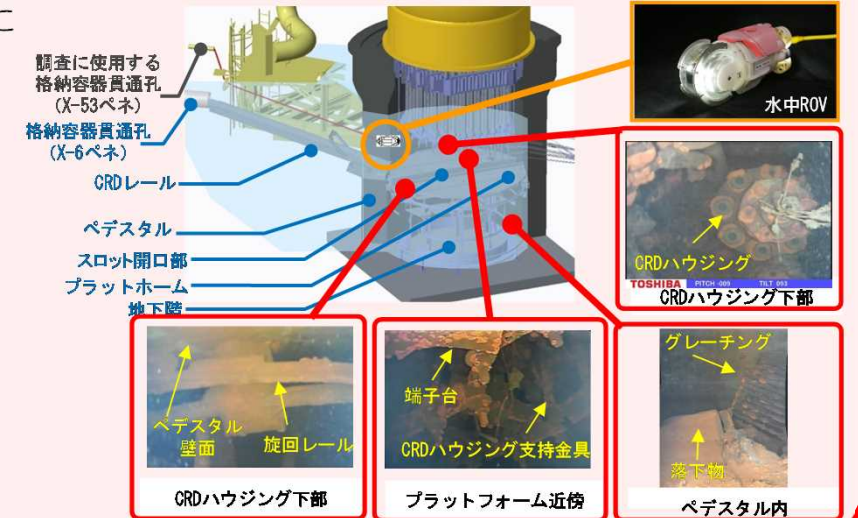
ペDESTAL内部の状況

- PCV内部調査用に予定しているX-53ペネ(※4)の水没確認を遠隔超音波探傷装置を用いて調査を実施し、水没していないことを確認(2014年10月22日~24日)。
- PCV内を確認するため、2015年10月20日、22日にX-53ペネから格納容器内部へ調査装置を入れ、映像、線量、温度の情報を取得、内部の滞留水を採取。格納容器内の構造物・壁面に損傷は確認されず、水位は推定値と一致しており、内部の線量は他の号機に比べて低いことを確認。
- 2017年7月に、水中ROV(水中遊泳式遠隔調査装置)を用いて、ペDESTAL内の調査を実施。
- 調査で得られた画像データの分析を行い、複数の構造物の損傷や炉内構造物と推定される構造物を確認。
- また、調査で得られた映像による3次元復元を実施。復元により、回転式のプラットフォームがレール上から外れ一部が堆積物に埋まっている状況等、構造物の相対的な位置を視覚的に把握することが出来た。
