1号機 PCV内部調査にかかる 干渉物切断作業の状況

2021年4月27日

1. X-2ペネからのPCV内部調査装置投入に向けた作業

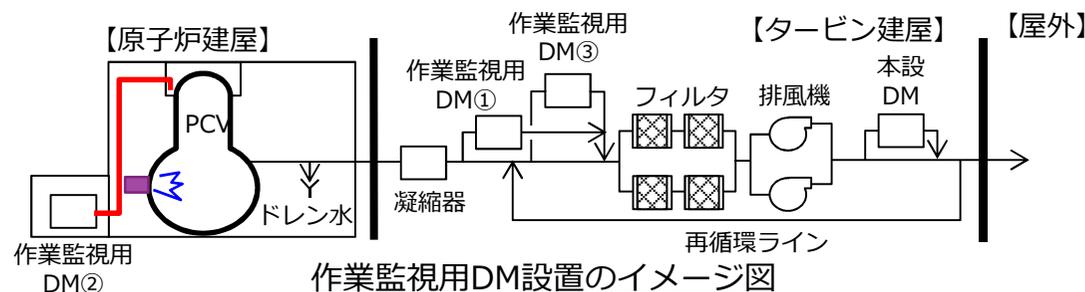
- PCV内部調査装置（以下、水中ROV）投入に向けた作業を2019年4月8日より着手しており、外扉の切削完了後、2019年6月4日にX-2ペネ内扉に、AWJ※¹にて孔（孔径約0.21m）を開ける作業中、PCV内のダスト濃度上昇を早期検知するためのダストモニタ（下記図の作業監視用DM①）の値が作業管理値（ $1.7 \times 10^{-2} \text{Bq/cm}^3$ ）※²に達したことを確認
 - ※作業監視用DM①の下流側にダストを除去するフィルタがあり、フィルタの下流のダストモニタ（下記図の本設DM）には有意な変動はなく、環境への影響はないことを確認
- その後ダスト濃度の監視を充実・継続しつつ、切削量を制限した上で、作業を実施し、内扉の切削が完了（2019年7月～2020年4月22日）、8月25日にグレーチング切断作業が完了
- 9月29日よりグレーチング下部鋼材切断に向けた準備作業中に、切断範囲の下部に原子炉再循環系統（以下、PLR）の計装配管が敷設されていることを確認
- 2021年1月21日に発生したPCV圧力低下事象の対策が完了し、4月23日～26日の予定で干渉物調査を開始したが、23日のカメラ装置インストールに時間を要したこと、また24日に監視用カメラ※³の視界不良が発生し予備品と交換したことから、調査を当初予定の4日間から7日間の予定（23日～29日）に変更する
- 干渉物調査の結果から位置評価を行い、水中ROVの投入ルートを確認した後に切断作業を再開する予定

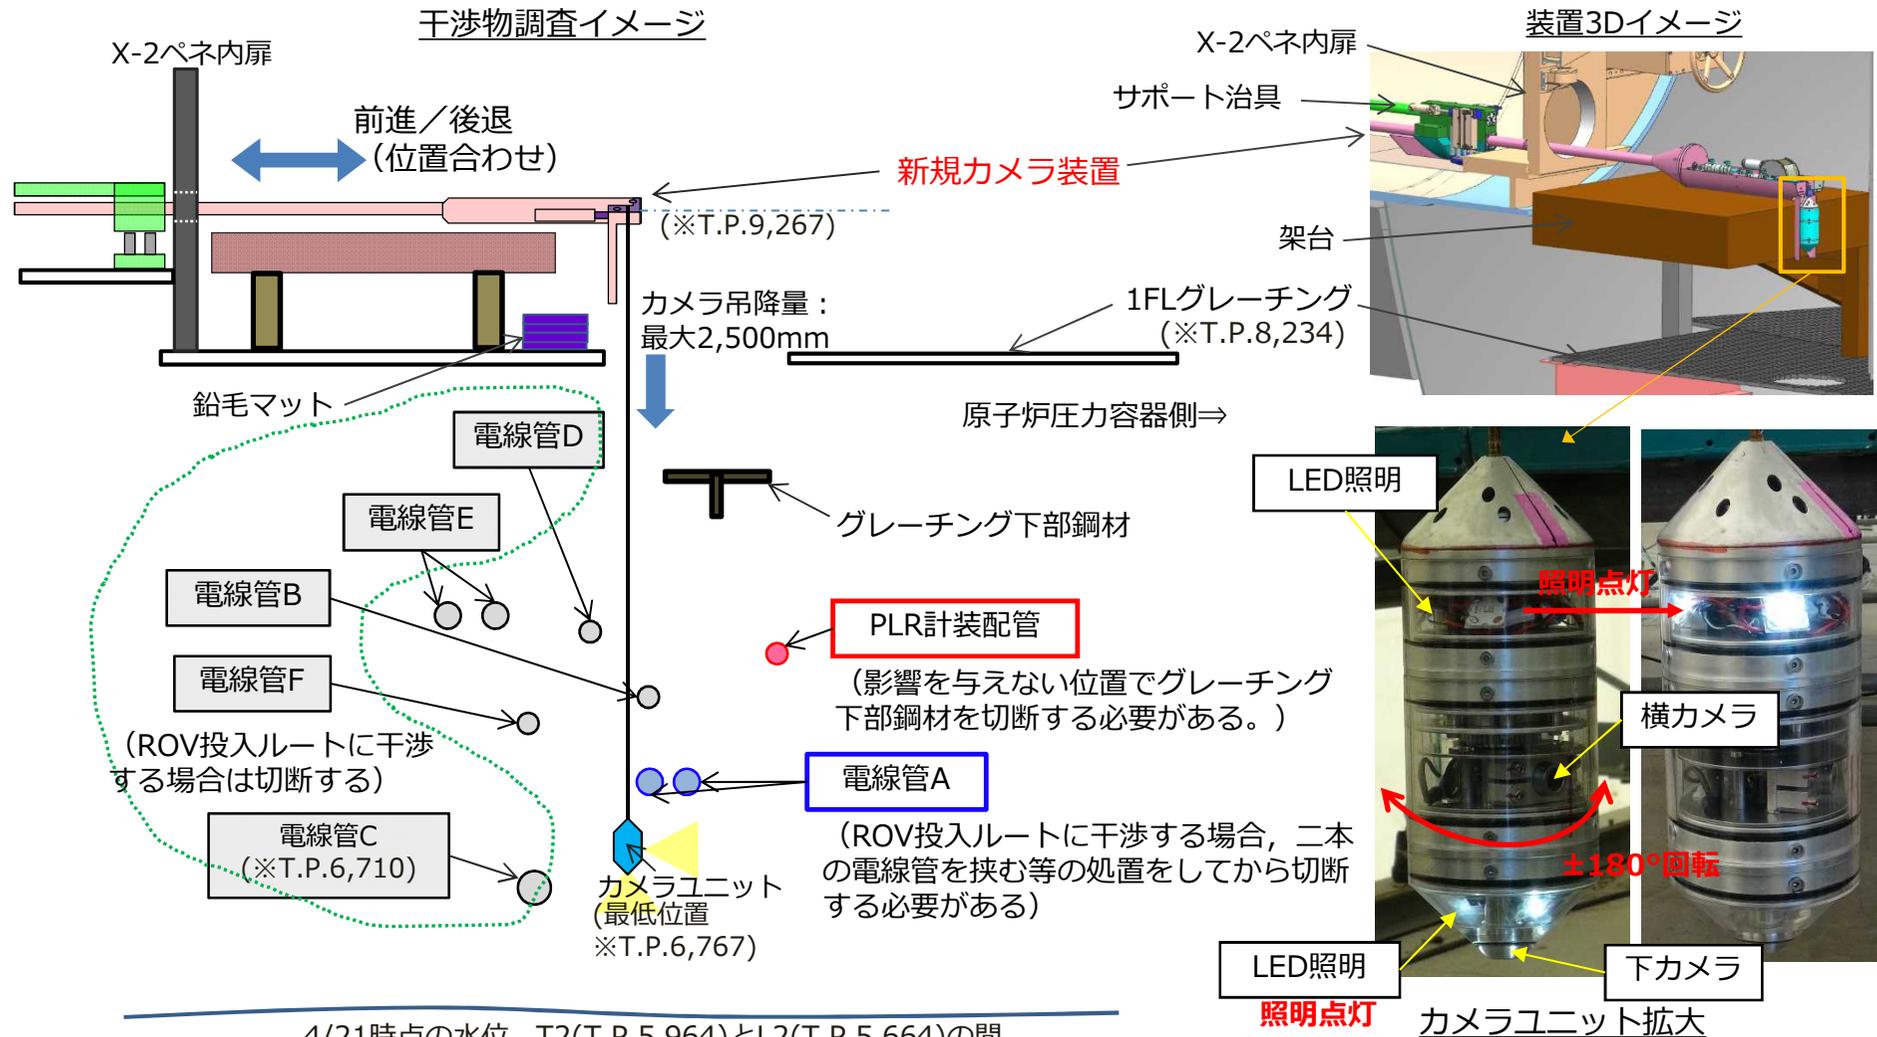
- グレーチング下部鋼材以下の干渉物（PLR計装配管及び電線管）について、詳細な位置を把握するため、干渉物調査を実施

4/21時点の水位 T2(T.P.5,964)とL2(T.P.5,664)の間

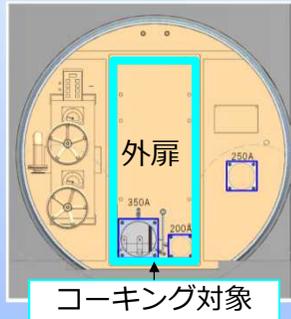
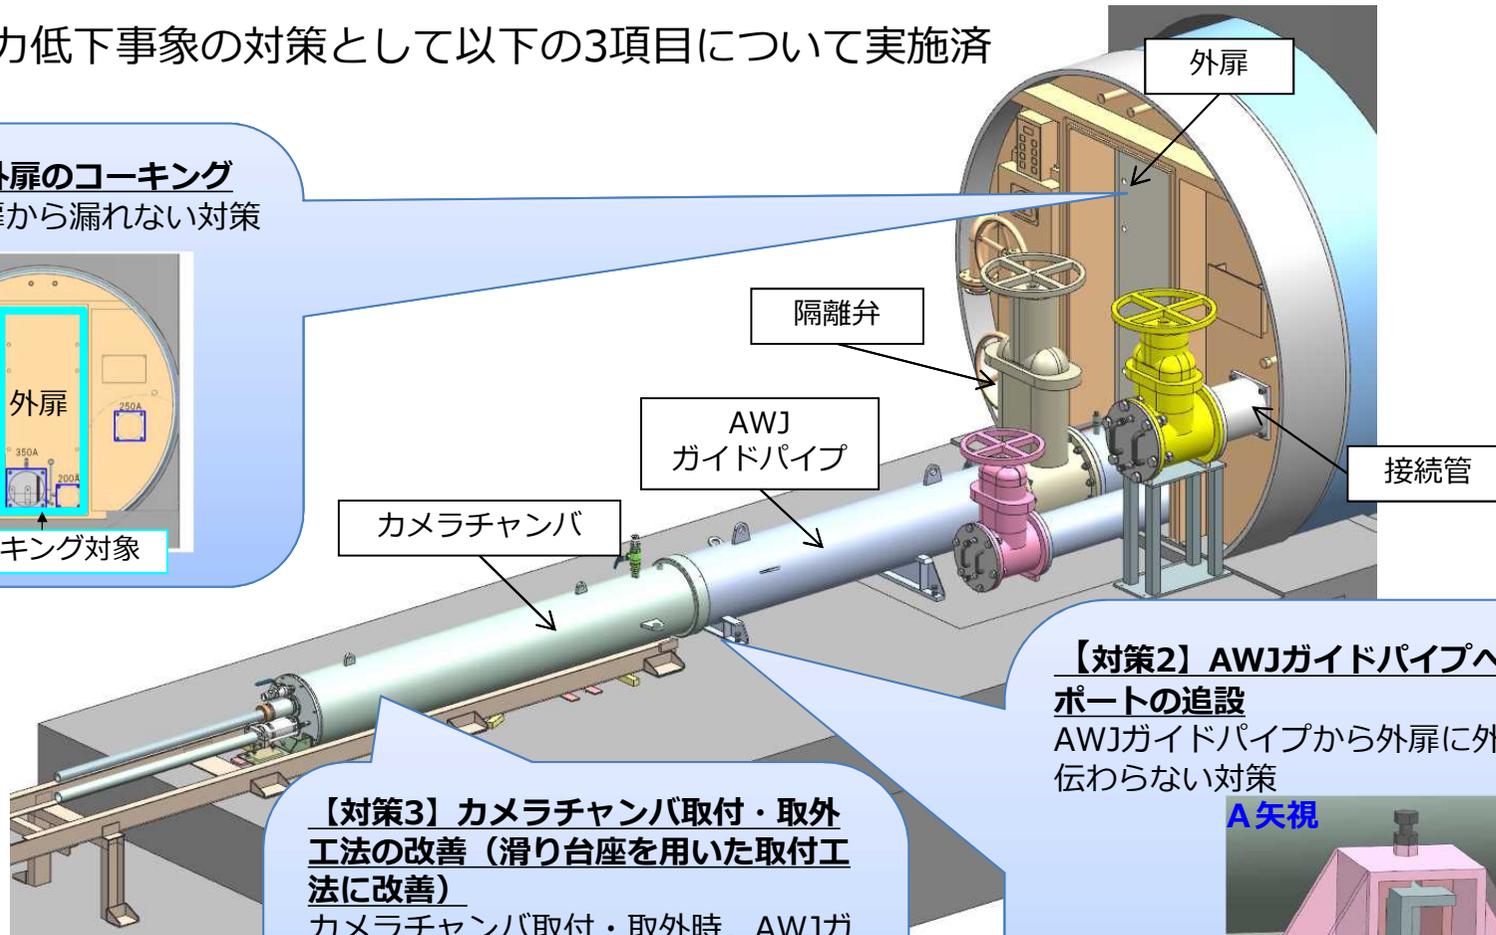
【対策1】 外扉のコーキング
X-2ペネ外扉から漏れない対策

■ PCV圧力低下事象の対策として以下の3項目について実施済
