# 物揚場排水路PSFモニタ放射能高警報発生に係る 調査状況について

2021年4月27日

東京電力ホールディングス株式会社

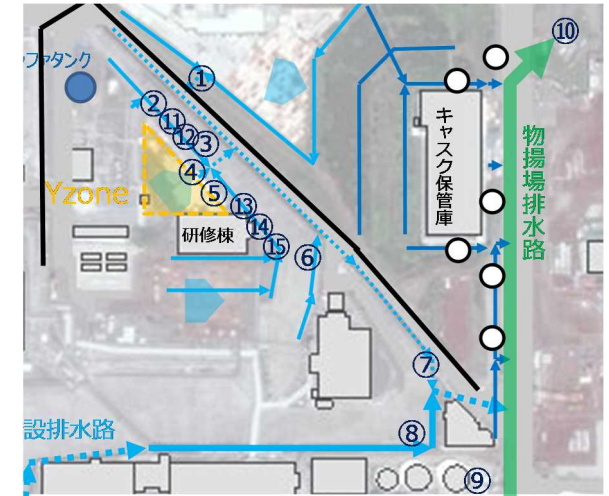
- ✓ 地点番号④瓦礫等の一時保管エリアW(研修棟北側)からの排水が全β放射能で約1700Bq/Lであった。
- ✓ β/γ放射能濃度比: 約300倍
- ✓ 排水元である瓦礫等の一時保管エリアW (研修棟北側)について、地表サーベイを実施

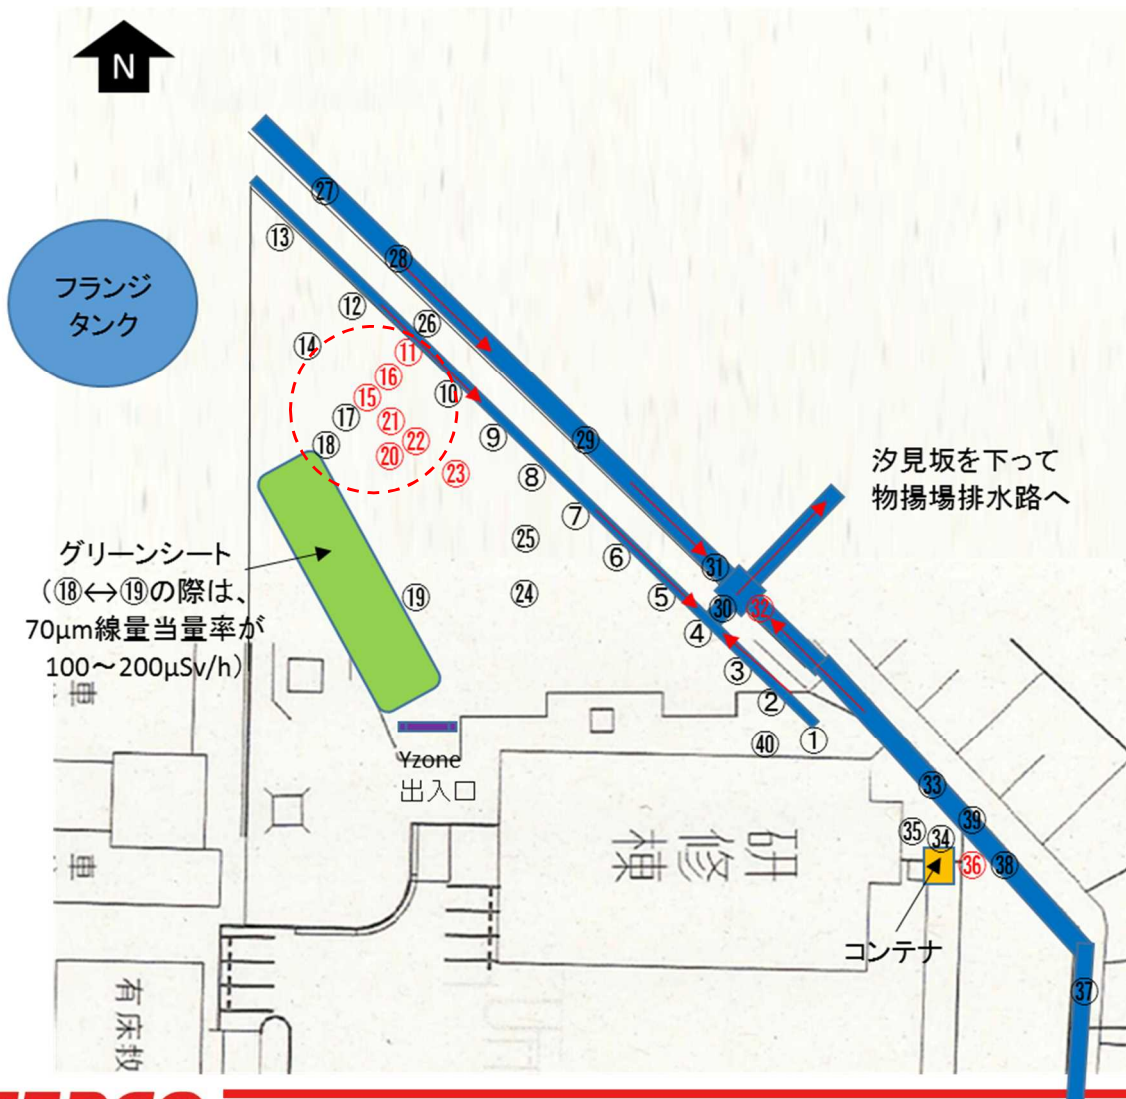
測定: 2021年3月22日

- ✓ 物揚場排水路上流側周辺エリアにおける排水溝等の汚染サーベイを実施(3月22日実施)
- ✓ 1cm線量当量率 ( $\gamma$ ) に比べて70 $\mu$ m線量当量率 ( $\beta + \gamma$ ) が有意に高い箇所を特定

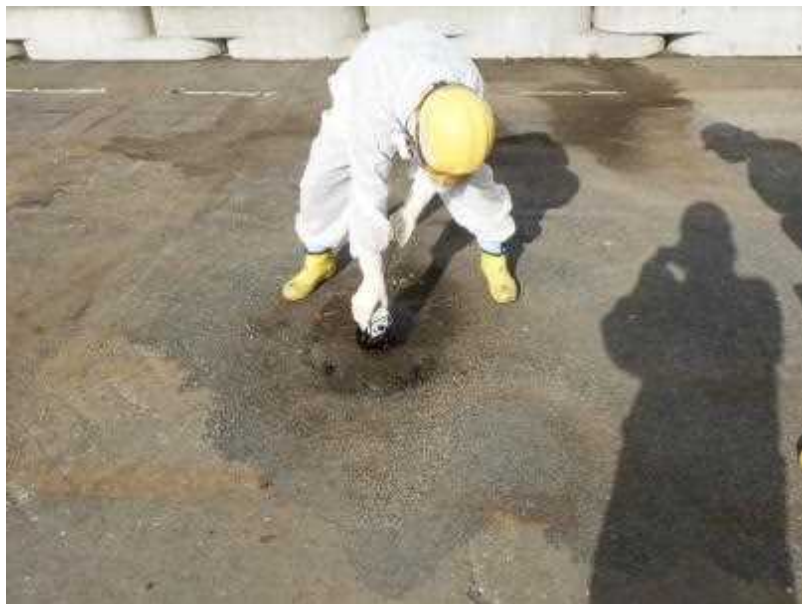
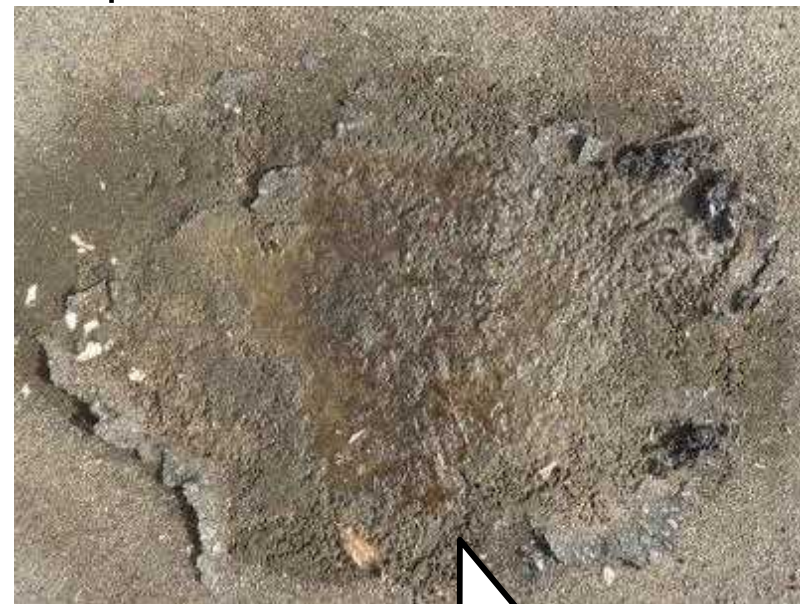
↓β汚染が見られた土の塊

高線量率の土の塊などを確認

表面線量率最大13 mSv/h (70 $\mu$ m線量当量率)

⇒汚染源と推定

以下の対応を実施(3月24日)

- 一時保管エリアW(研修棟北側)の土の塊や周辺の土を回収
- $\beta$ 汚染が確認された箇所の除染剤塗布、シート養生

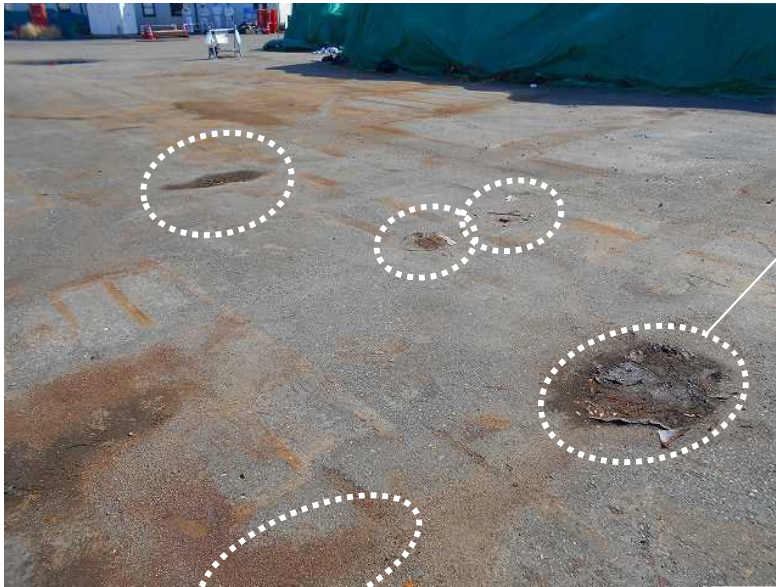
①除去前

1 cm線量当量率 : 0.017 mSv/h  
70  $\mu$ m線量当量率 : 13 mSv/h

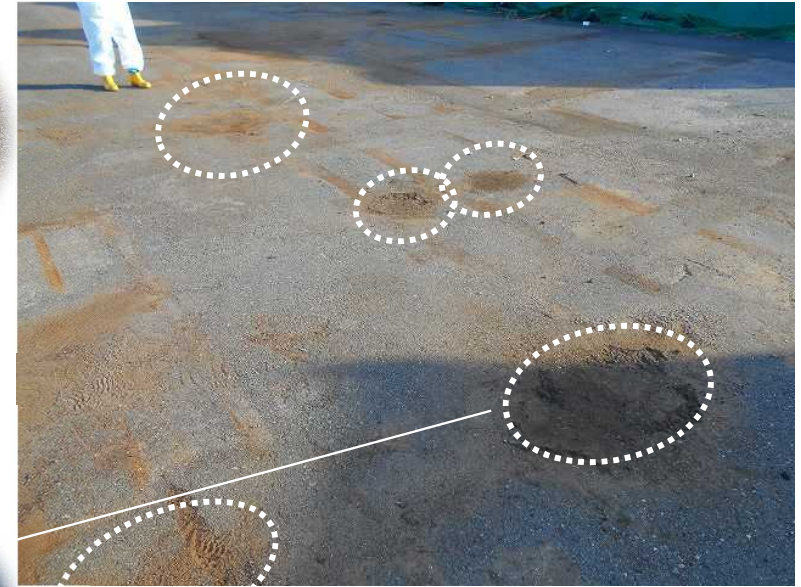
②除去後

| 地点 | 70 $\mu$ m線量当量率( $\mu$ Sv/h) | |
|---|---|---|
| ⑮ | 13,000 | 6,500 |

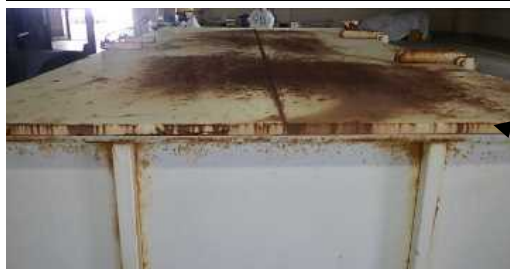
図2. 天板の状況

- ✓外面の表面にさびを確認したが、補修した箇所以外に貫通箇所は確認されなかった
- ✓70 $\mu$ m線量当量率( $\beta + \gamma$ ):0.015~0.80mSv/h(補修した箇所近傍は0.80mSv/h)
- ✓1cm線量当量率( $\gamma$ ):0.01~0.14mSv/h(補修した箇所近傍は0.01mSv/h)
- ✓表面汚染密度:1.4~98Bq/cm<sup>2</sup> (補修した箇所近傍は98Bq/cm<sup>2</sup>)

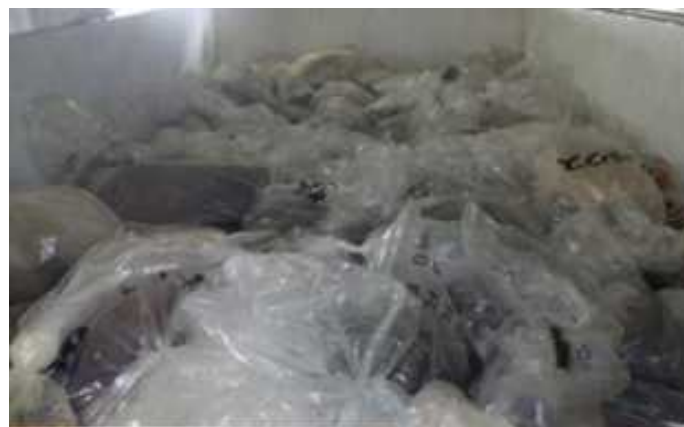
図9. 収納袋を取り出す前の収納容器内の状況

- ✓内容物はホース(2本)とゴムシート(1枚)を除き、全てが収納袋に収納され、約450袋を確認した
- ✓内容物は、吸水シート(約250袋)・布や紙のウエス(約80袋)・ビニール類(約60袋)等を確認した
- ✓吸水シートとウエスは水分を含み湿った状態が多かったが、収納袋に損傷は確認されなかった
- ✓70 $\mu$ m線量当量率( $\beta + \gamma$ ):ビニール類が収納された袋表面において最大160mSv/h
- ✓1cm線量当量率( $\gamma$ ):吸水シートが収納された袋表面において最大20mSv/h

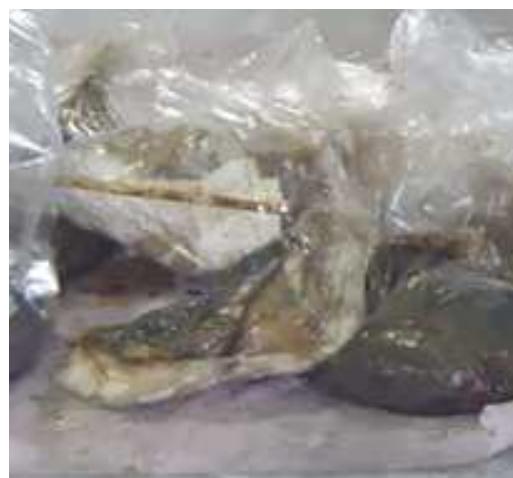
図11. 収納袋(吸水シート)

| 内容物 | 1cm線量<br>当量率・最大<br>(mSv/h) | 70 $\mu$ m線量<br>当量率・最大<br>(mSv/h) |
|---|---|---|
| 吸水シート<br>(図11) | 20(最大) | 100以上 |

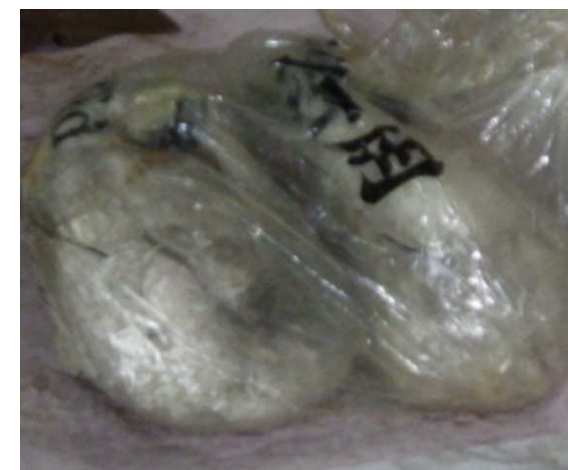
図12. 収納袋(ビニール類,他)

| 内容物 | 1cm線量<br>当量率・最大<br>(mSv/h) | 70 $\mu$ m線量<br>当量率・最大<br>(mSv/h) |
|---|---|---|
| ビニール類,他<br>(図12) | 1.5 | 160(最大) |

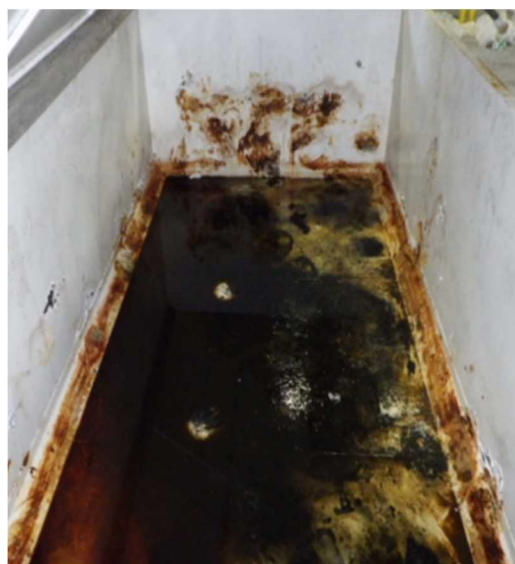
図14. 容器内面・底面の状況  
(水回収前)

- ✓内面の底面全体に水(濁り有り)が約2~3mm溜まっていることを確認した
- ✓内面の底面全体にさびを確認したが、補修した箇所以外に貫通箇所は確認されなかった
- ✓ゲル状の物質は確認されなかった
- ✓70 $\mu$ m線量当量率( $\beta + \gamma$ )
  - 溜まっていた水回収前:1~13mSv/h(補修した箇所近傍は13mSv/h)
  - 溜まっていた水回収後:2~23mSv/h(補修した箇所近傍は5mSv/h)
- ✓1cm線量当量率( $\gamma$ )
  - 溜まっていた水回収前:0.04~0.18mSv/h(補修した箇所近傍は0.18mSv/h)
  - 溜まっていた水回収後:0.05~0.32mSv/h(補修した箇所近傍は0.18mSv/h)
- ✓表面汚染密度: $1.4 \times 10^2 \sim 1.4 \times 10^3$  以上 Bq/cm<sup>2</sup> (補修した箇所近傍は $1.2 \times 10^3$  Bq/cm<sup>2</sup>)

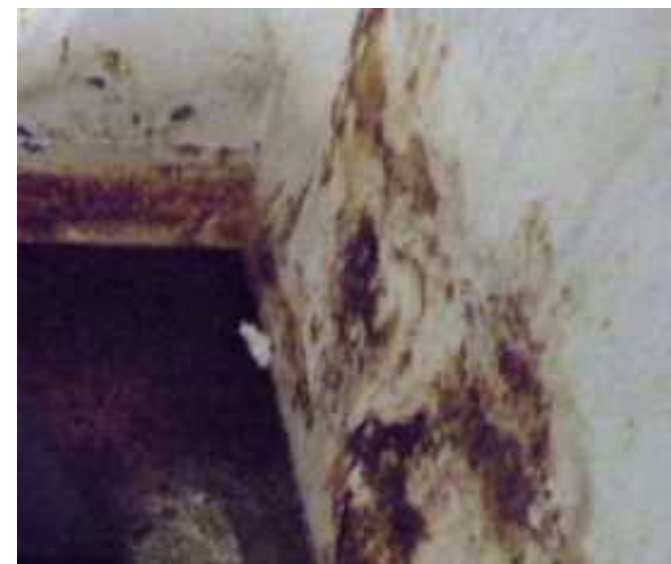
図16. 容器内面・補修箇所の状況

| | | 1cm線量当量率<br>(mSv/h) | | 70μm線量当量率<br>(mSv/h) | | 表面汚染密度<br>(Bq/cm <sup>2</sup> ) |
|---|---|---|---|---|---|---|
| ⑦ | 内部 補修箇所付近 | 0.18 | 0.18 | 13 | 5 | 1,200 |
