# 1/2号機排気筒ドレンサンプピットの対応について

2021年5月27日

東京電力ホールディングス株式会社

## 1. 1 / 2号機排気筒ドレンサンプピットの雨水流入について

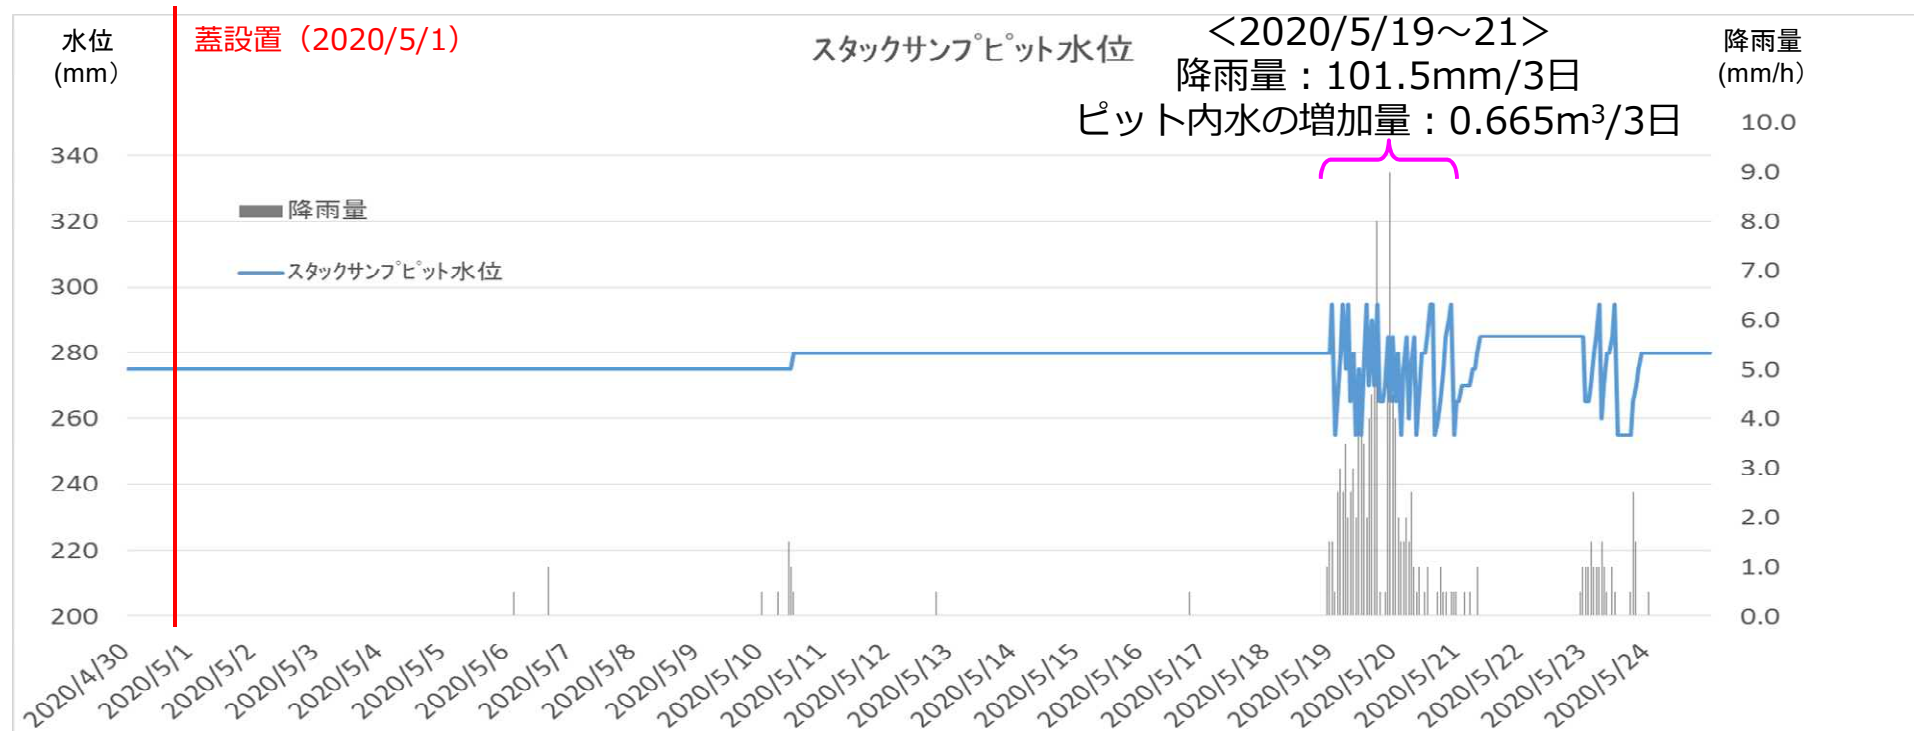
- 1 / 2号排気筒の解体が完了し、2020年5月1日に排気筒上部に蓋を設置。排気筒上部の開口は約99%閉塞された（蓋設置前：約8m<sup>2</sup>、蓋設置後：約0.1m<sup>2</sup>※）ものの、降雨時にピット内の水位の上昇が確認されたため、流入経路の調査を実施した（2020年7月）。
- 調査の結果、ピットの南側から雨水が流れ込んでいると思われる痕跡を確認した。雨養生カバー南側面の開口からピット上部に雨水が入り、主にピット南側から流入しているものと推定した。
- 対策として雨養生カバー南側開口部へのカバー追設を2020年12月23日に行ったが、その後も降雨時にピット内の水位上昇を確認したことから、改めて流入箇所を調査するため、2021年4月27日、5月17日にピット周辺への散水を実施した。
- なお、排水ポンプ起動時以外の水位の低下は見られておらず、系外への流出はない。

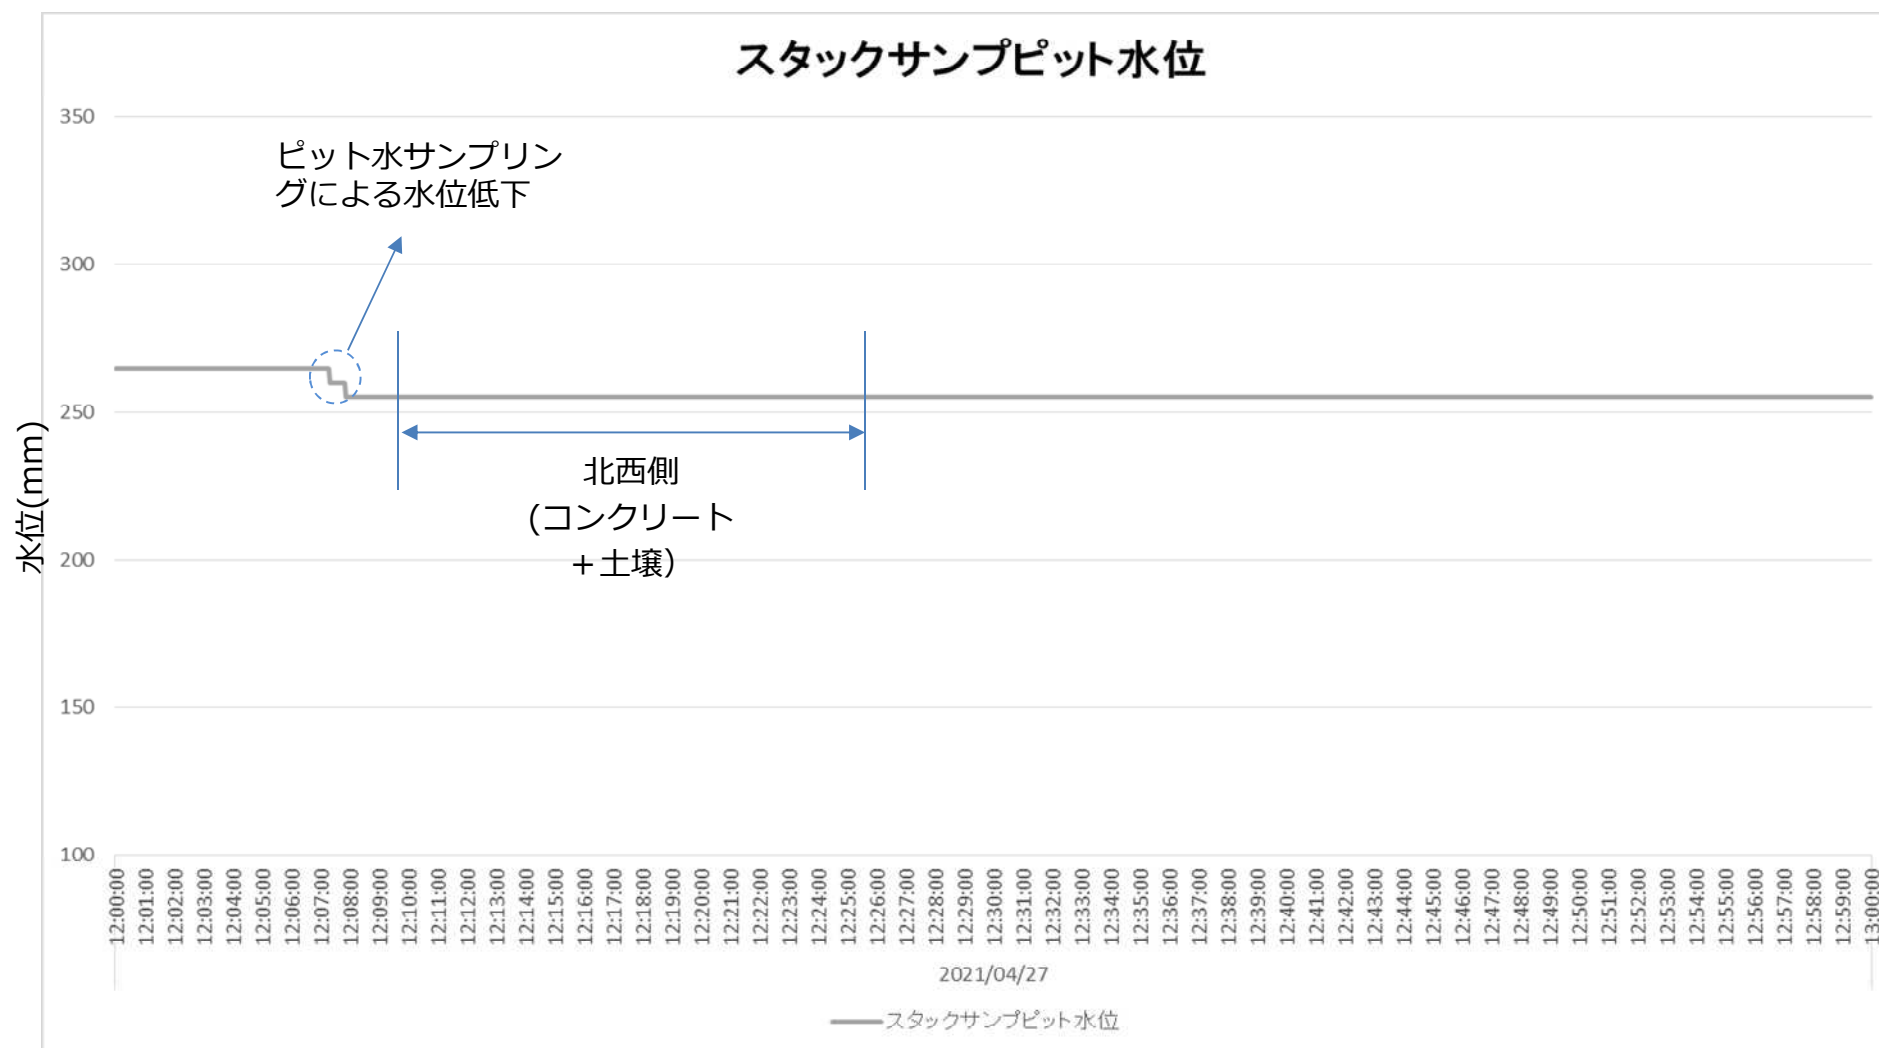
### ■ 散水結果 4月27日【北西側】

約  $1 \text{ m}^3$  (コンクリート $0.5 \text{ m}^3$ 、土壌 $0.5 \text{ m}^3$ ) 散水し、水位上昇はなし。

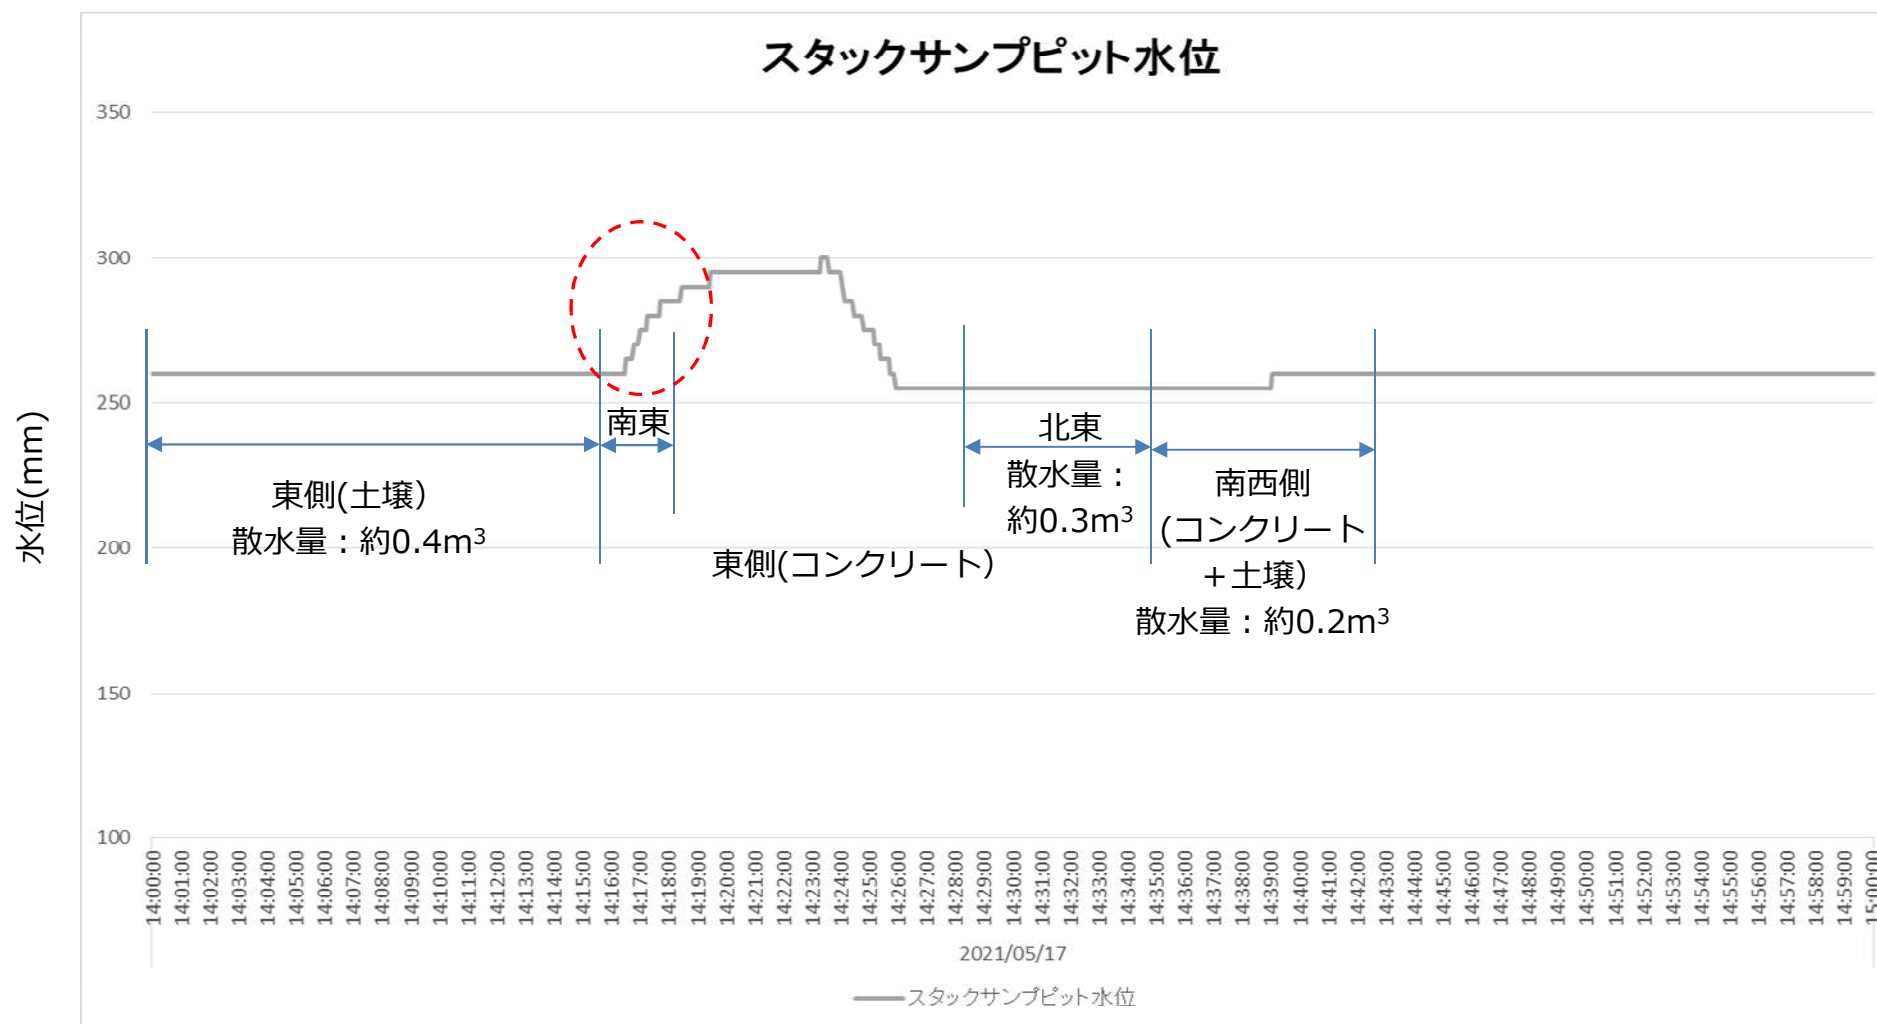
### ■ 散水結果 5月17日【南東側, 北東側, 南西側】

東側コンクリート（南東）に散水した際にピット水位上昇を確認

散水量：約0.05m<sup>3</sup>に対し、水位上昇が40mm（約0.04m<sup>3</sup>流入）

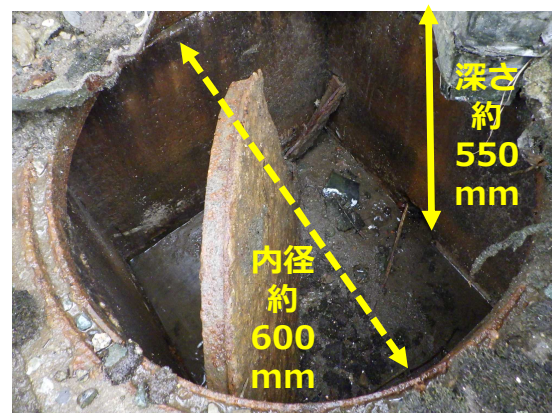
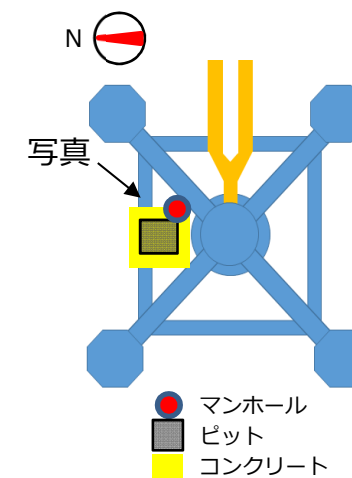
- 水位上昇が確認された東側に対して、周辺の目視確認を実施。

- ・ ピット南東部にマンホールを確認。内部は土砂等が埋まっているように見える。
- ・ 南東部への散水で水位上昇が確認されており、ピットへの流入経路となっている可能性が高いことから、当該部を覆う方法を検討し、降雨時のピット水位上昇傾向を確認する。

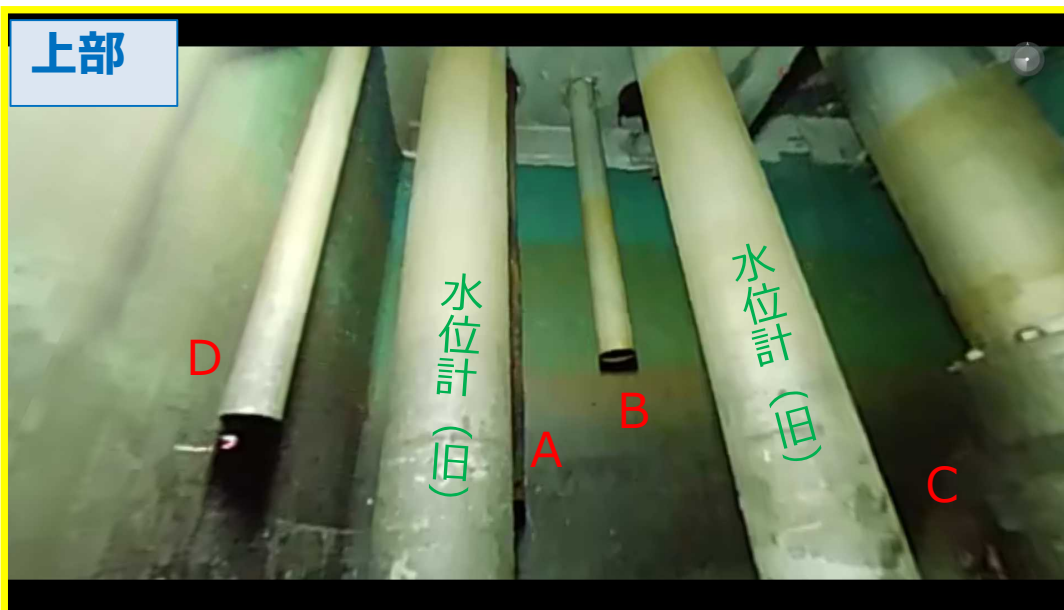
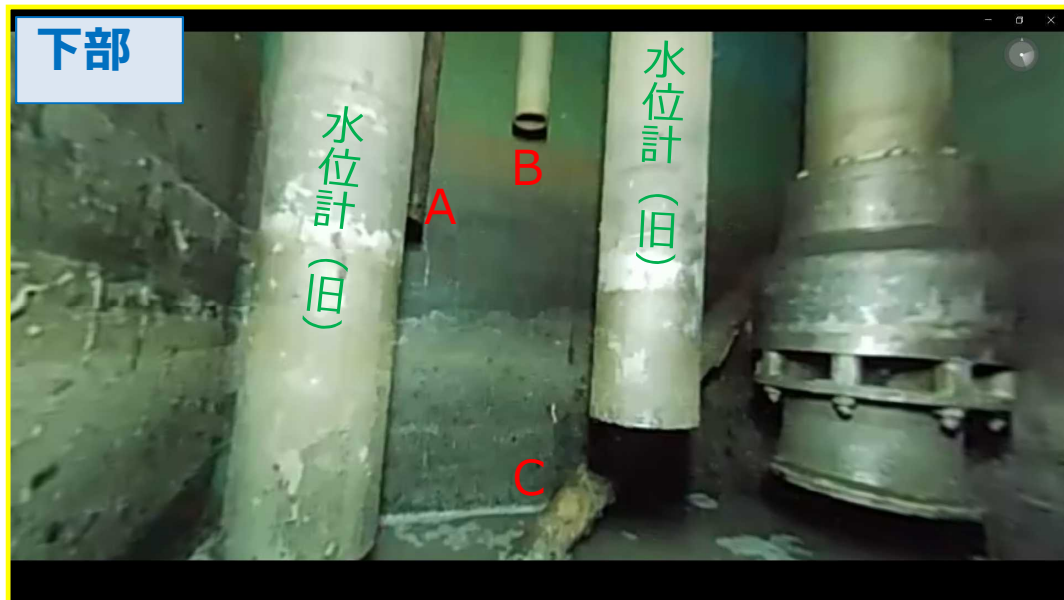
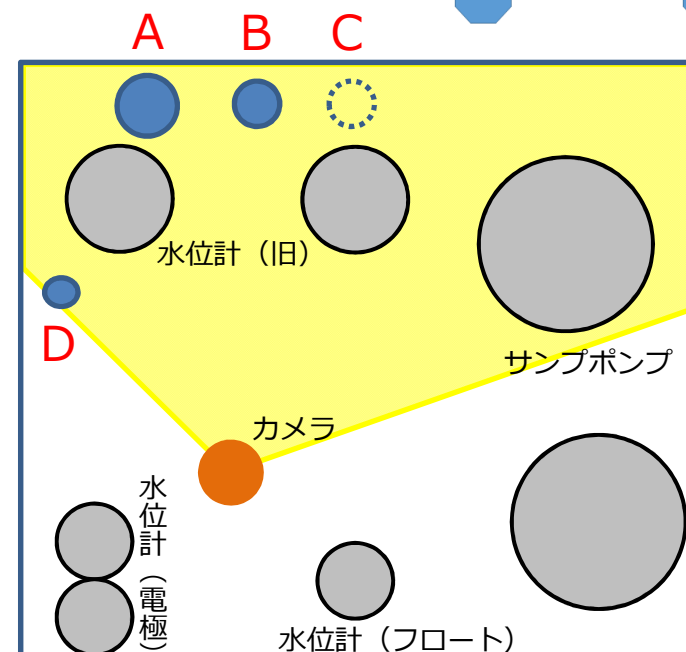
＜参考＞ 1 / 2号機排気筒ドレンサンプピット内部調査状況（東）

内壁面に流入／流出経路となるような跡は確認できなかった。  
配管については、サンプポンプミニフロー配管が脱落していることを確認した。

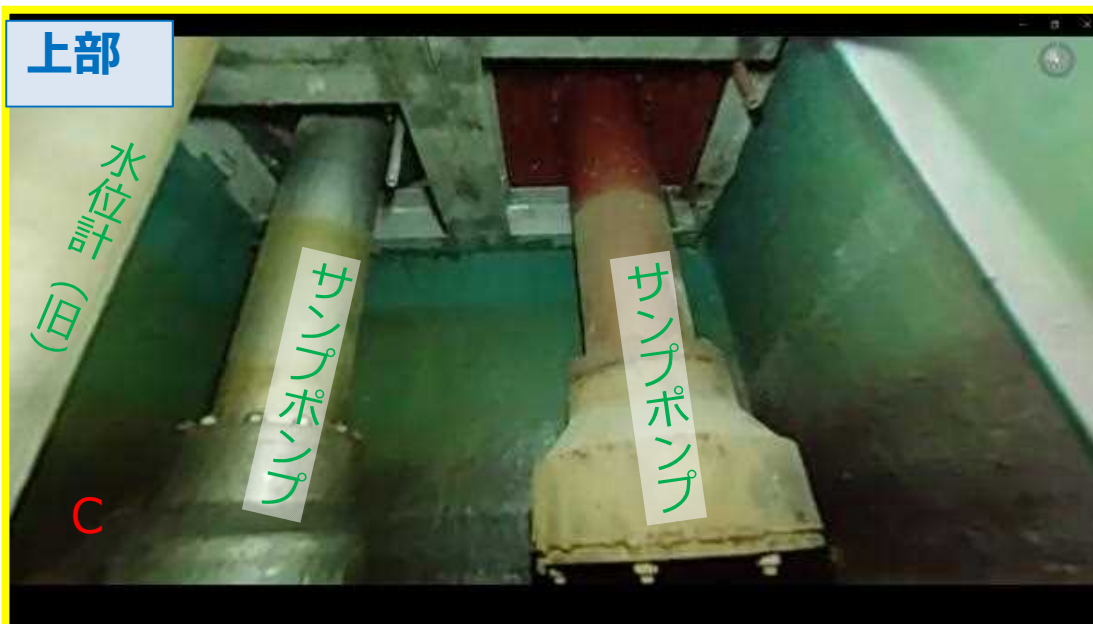
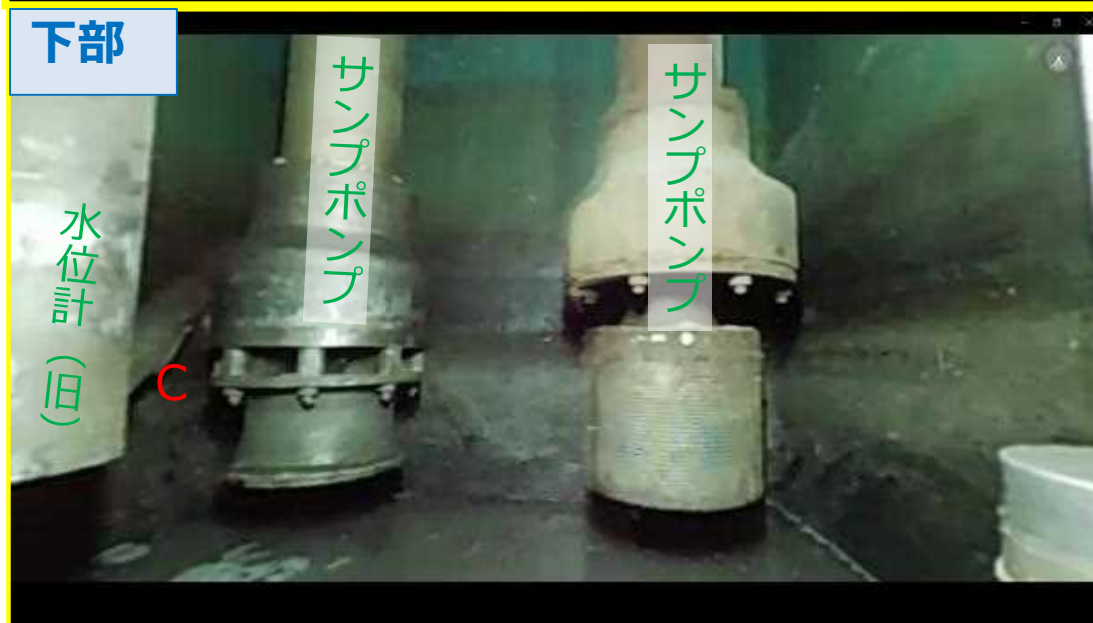
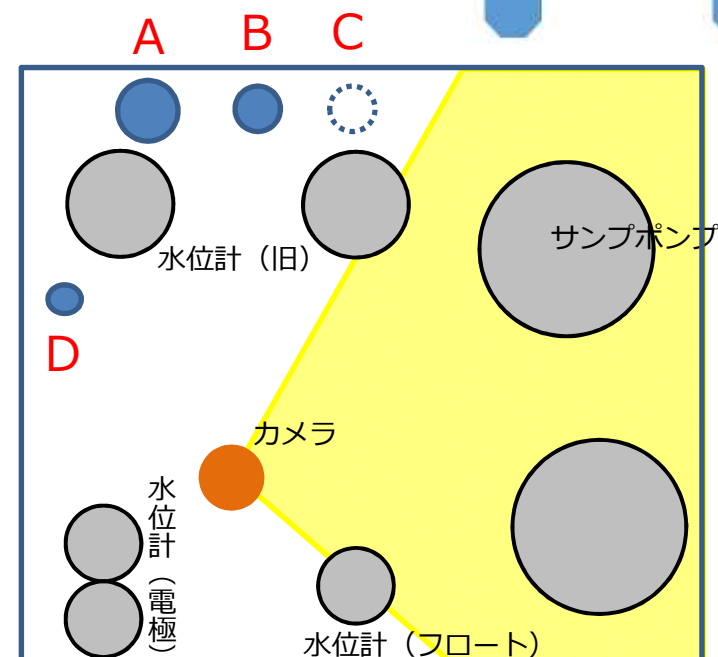
# <参考> 1 / 2号機排気筒ドレンサンプピット内部調査状況（南）

内壁面に流入／流出経路となるような跡は確認できなかった。  
配管については、サンプポンプミニフロー配管が脱落していることを確認した。

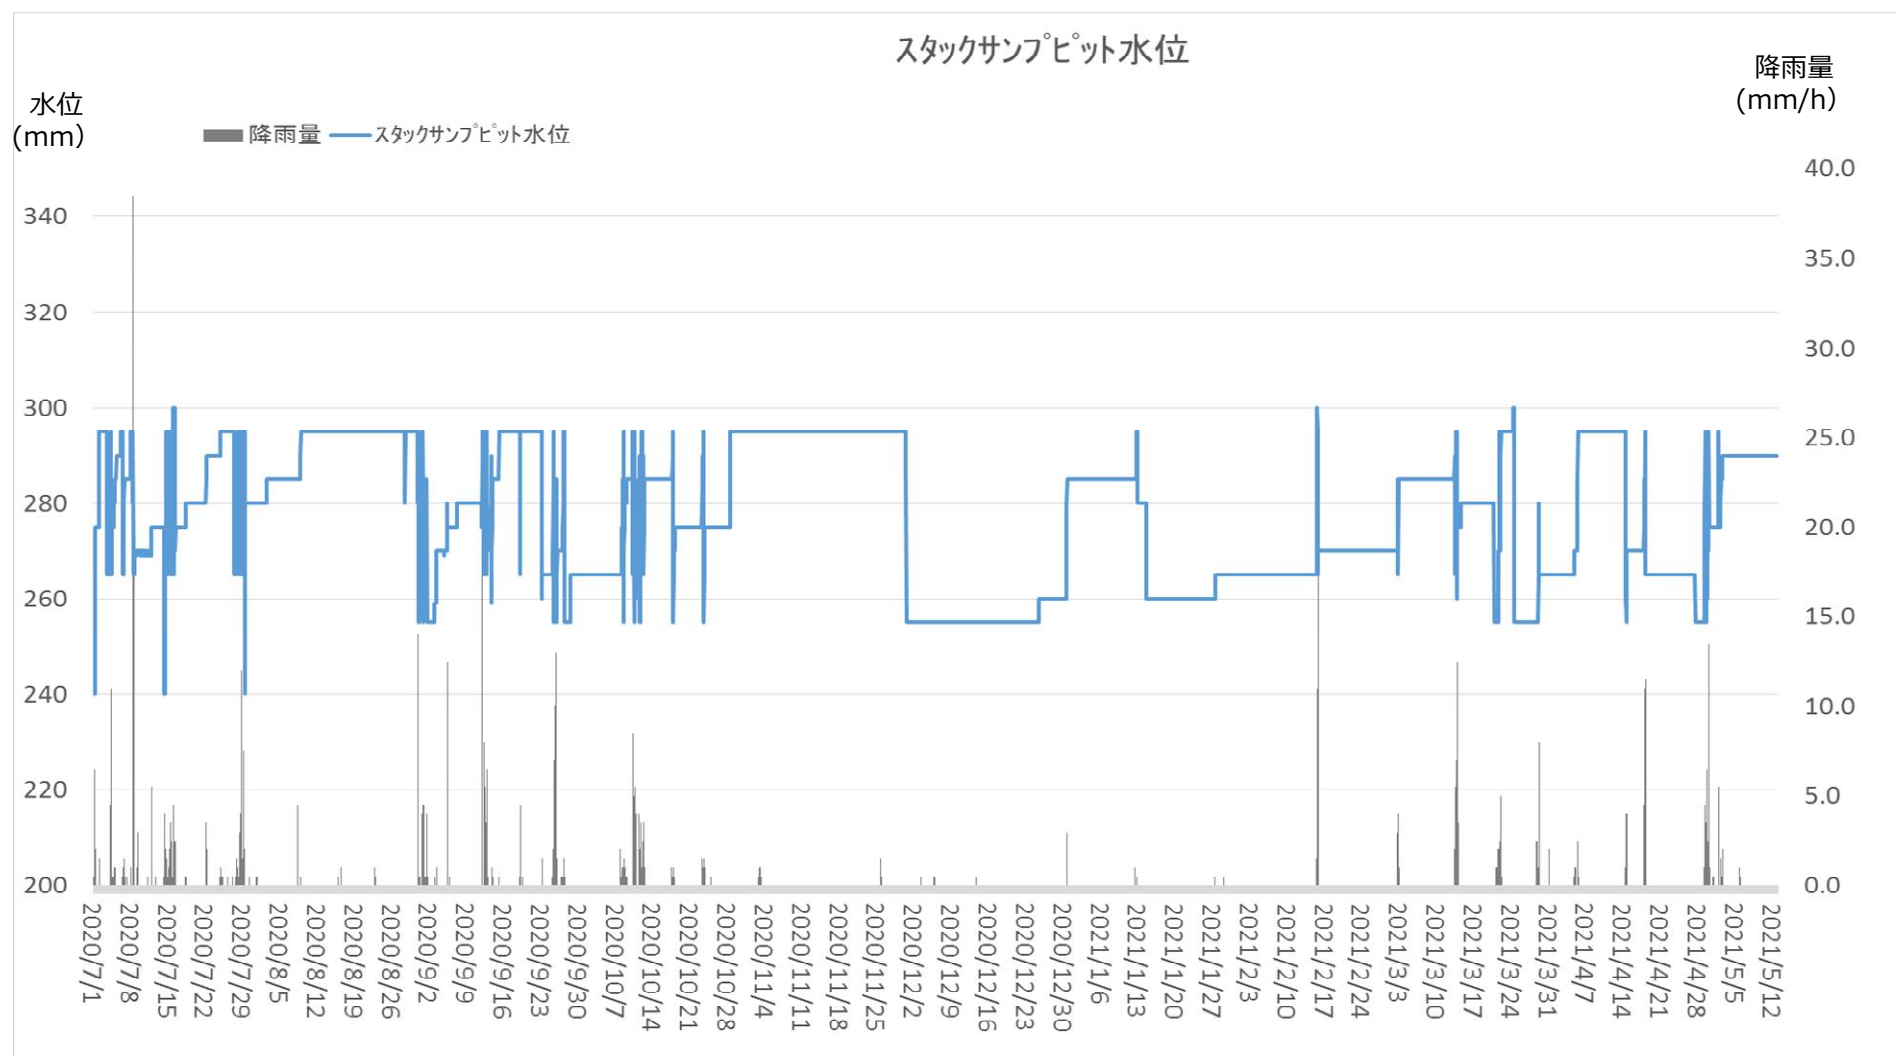
# <参考> 1 / 2号機排気筒ドレンサンプピット水位（2020.7～2021.5）

- 現在ピット内水位については、通常通りの水位制御（300～260mm）を継続している。
