# 建屋周辺の地下水位、汚染水発生状況

2021年5月27日

東京電力ホールディングス株式会社

# 焼却建屋水位上昇経緯と対策について

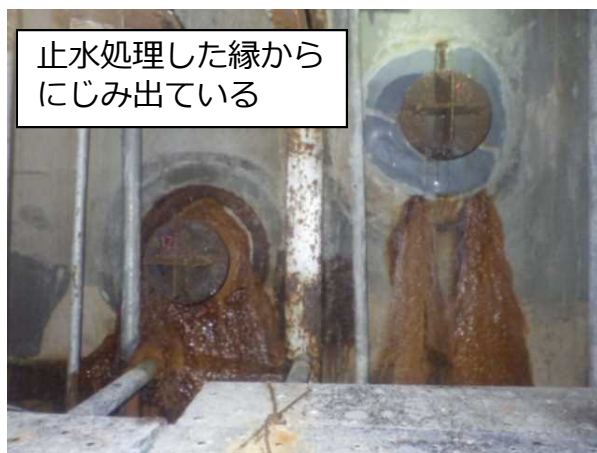
⑩⑫漏水箇所

【推定原因】 工作建屋の現地調査の結果、過去の止水部分からののにじみが確認された。

過去の止水部の劣化などが考えられる。(現在水没中、水抜き後5月末に確認予定)

⇒漏水箇所を特定し、止水材による止水対策（クラック部への発泡ウレタン注入）を5月末から現地確認後実施。
