# 1号機 PCV内部調査にかかる 干渉物切断作業の状況

2021年5月27日

技術研究組合 国際廃炉研究開発機構  
東京電力ホールディングス株式会社

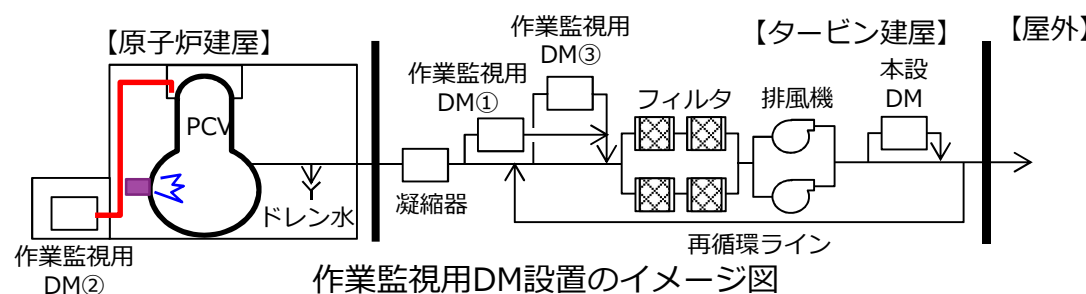
- PCV内部調査装置（以下、水中ROV）投入に向けた作業を2019年4月8日より着手しており、外扉の切削完了後、2019年6月4日にX-2ペネ内扉に、AWJ※<sup>1</sup>にて孔（孔径約0.21m）を開ける作業中、PCV内のダスト濃度上昇を早期検知するためのダストモニタ（下記図の作業監視用DM①）の値が作業管理値（ $1.7 \times 10^{-2} \text{Bq/cm}^3$ ）※<sup>2</sup>に達したことを確認

※作業監視用DM①の下流側にダストを除去するフィルタがあり、フィルタの下流のダストモニタ（下記図の本設DM）には有意な変動はなく、環境への影響はないことを確認

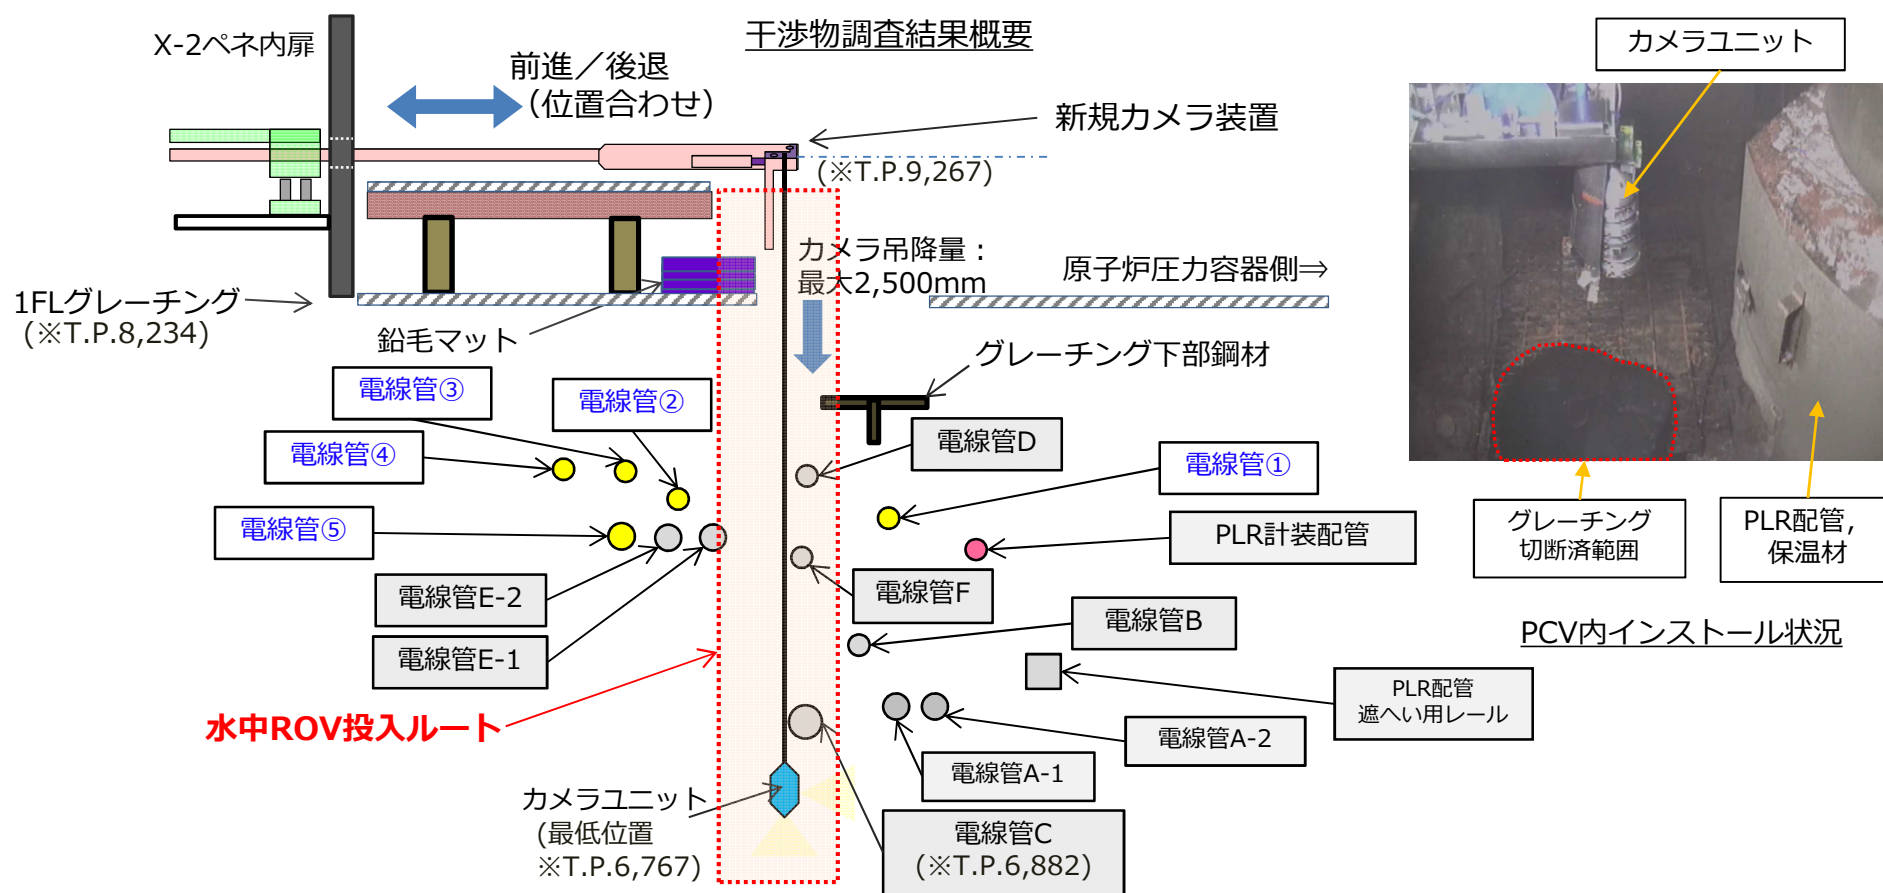
- 干渉物調査を4月23日～29日にかけて実施し、これまで情報を得られていない電線管を5本（下図電線管①～⑤）確認したが、今後の干渉物切断への影響は少ないと判断
- 調査の結果から、各干渉物の位置を評価し、今後の干渉物切断によりPLR計装配管に影響を与えない位置となるよう、水中ROV投入ルートを確認
- 水中ROV投入ルート上には干渉物となる鉛毛マット、グレーチング、グレーチング下部鋼材、電線管が存在することから、今後干渉物切断作業を行う予定

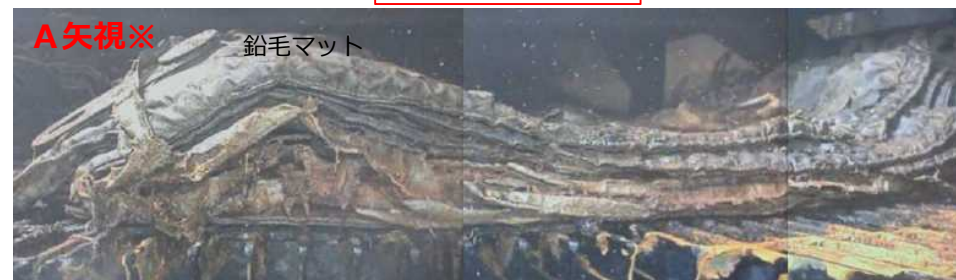
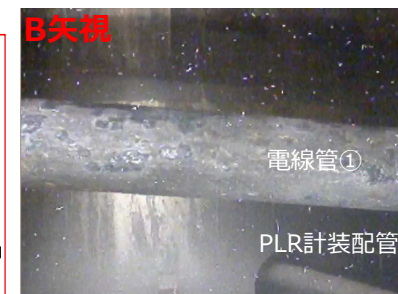
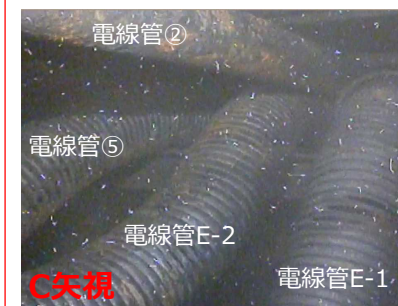
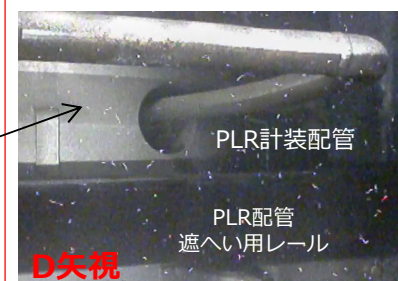
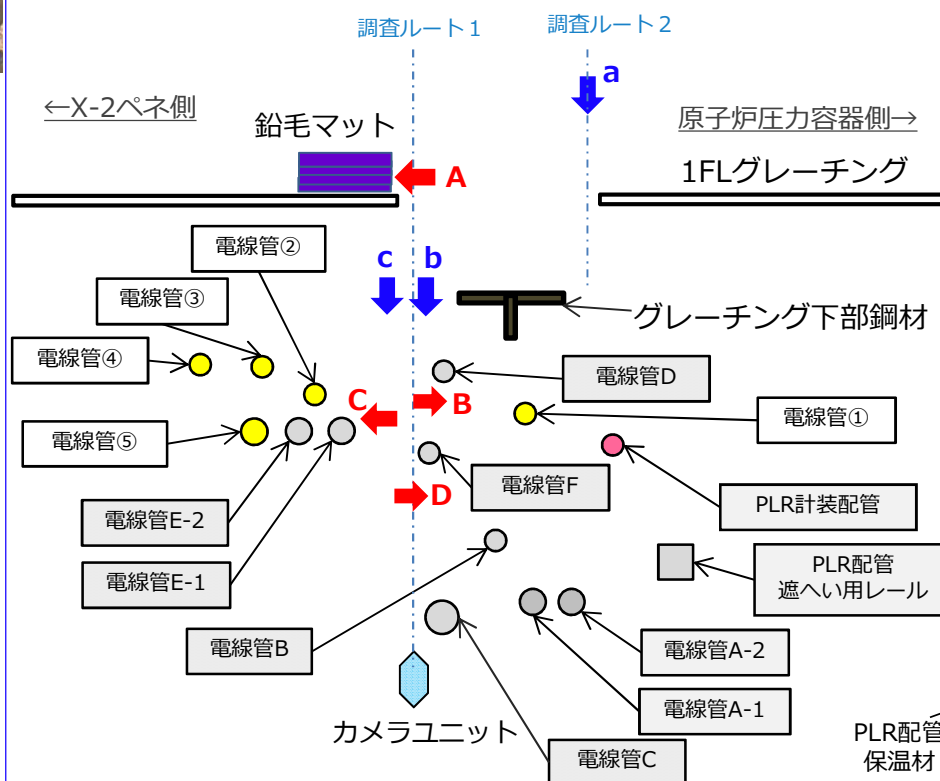
#### 横向きカメラ

※鉛毛マットは複数枚の写真を結合して示す
