【速報】 2号機シールドプラグ高濃度汚染への対応状況について

2021年5月27日

東京電力ホールディングス株式会社

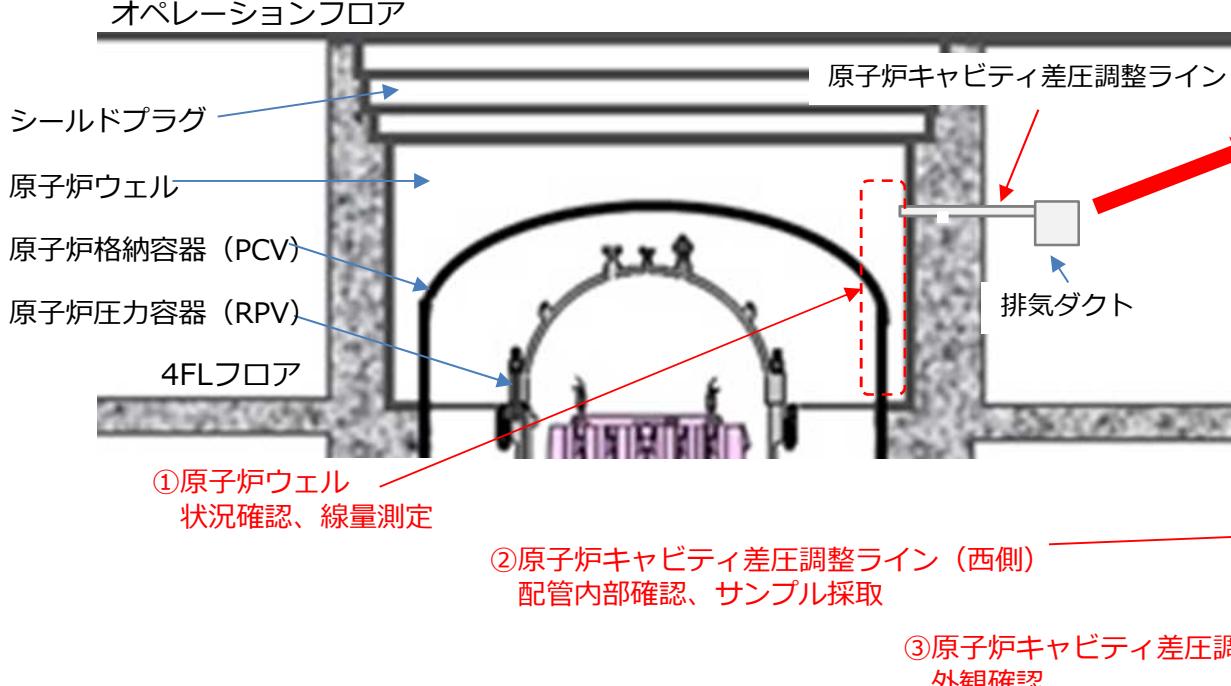
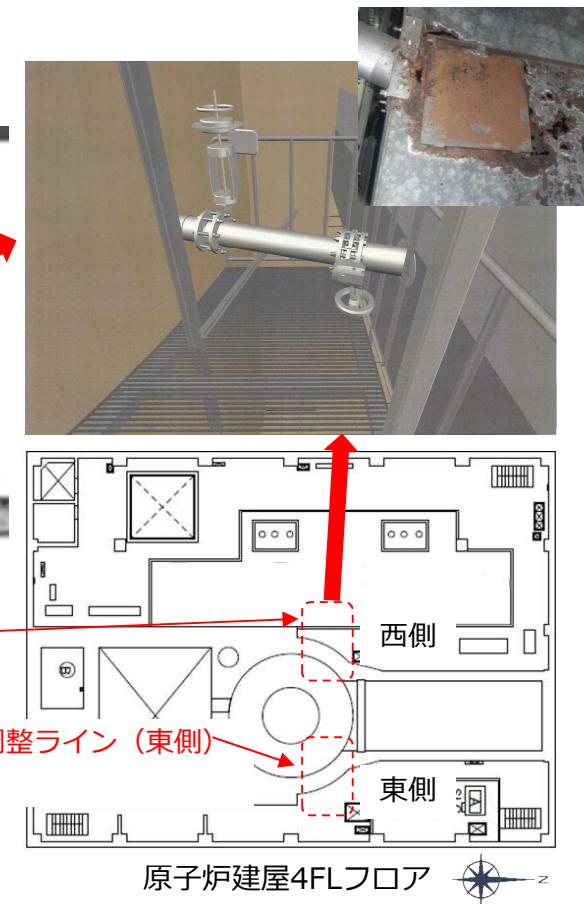
1. 原子炉ウェル内調査について

- 2号機シールドプラグ下部の原子炉ウェル内の状況、線量等を確認するため、西側の原子炉キャビティ差圧調整ライン*を用いた調査を計画し、5/20、24に実施。PCV上蓋等に大きな損傷が無いことを確認。
- 調査前の現場確認で原子炉キャビティ差圧調整ラインの接続ダクト部に腐食等が確認されたため、事故調査への知見拡充の観点から配管内部の調査および配管内の堆積物採取を実施。今後分析等を進める。
- 西側のダクト部に腐食等が確認されているため、東側の原子炉キャビティ差圧調整ラインについて外観の調査を実施し、弁の状態、線量およびダクトの腐食状況について確認。

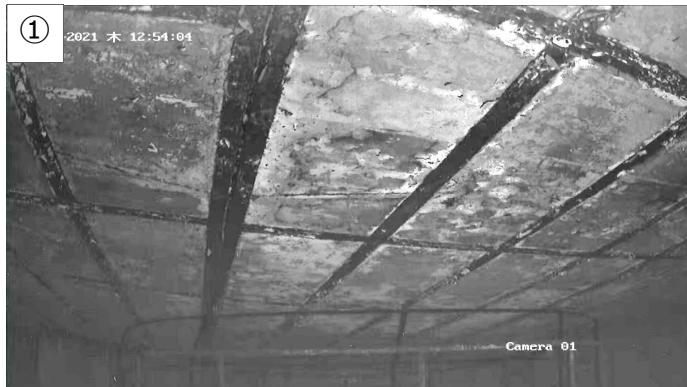
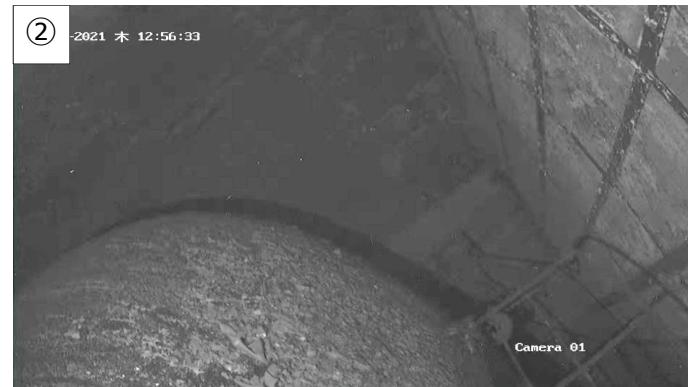
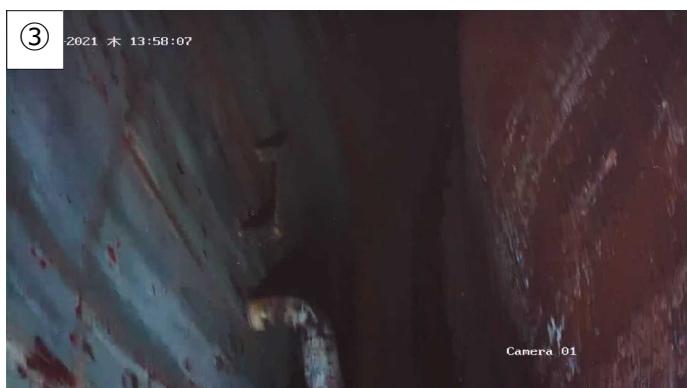
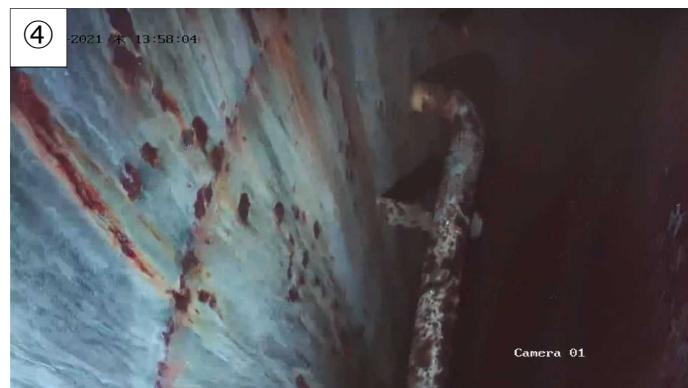
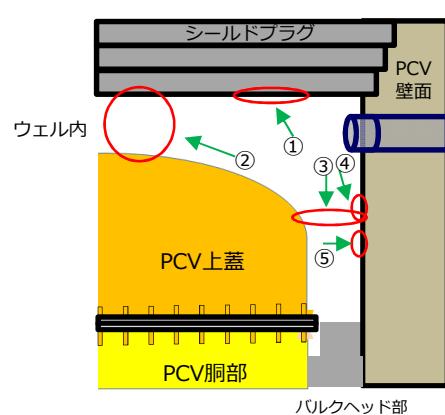
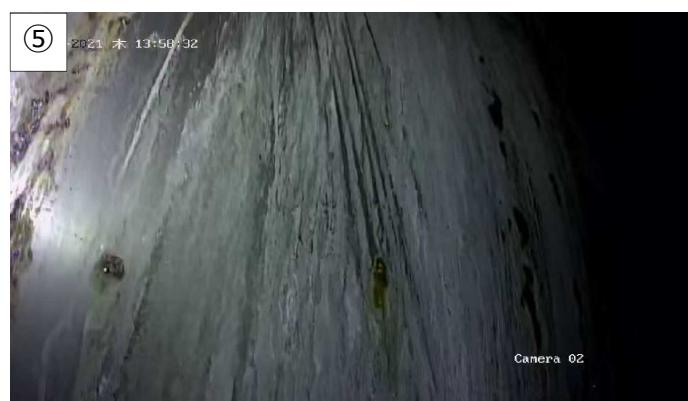
2-2. 原子炉ウェル調査結果（状況確認（1））

■ ウェル内の状況をカメラにて確認した。（シールドプラグ、PCVヘッド、壁面等）

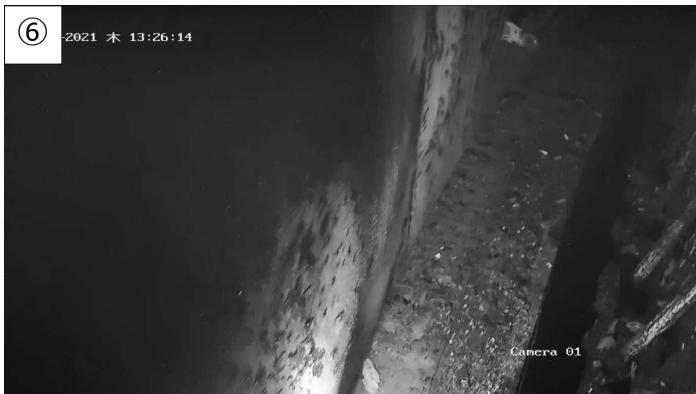
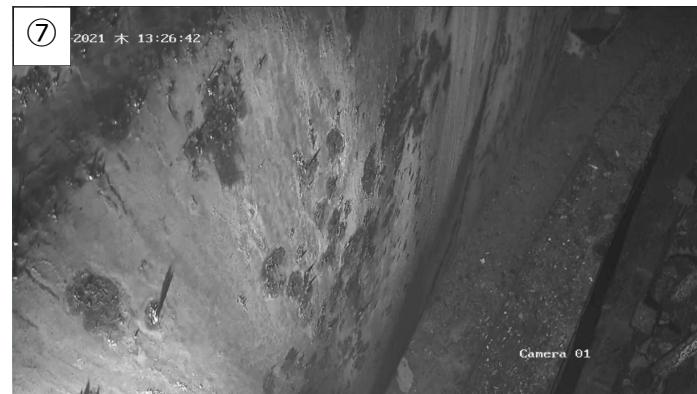
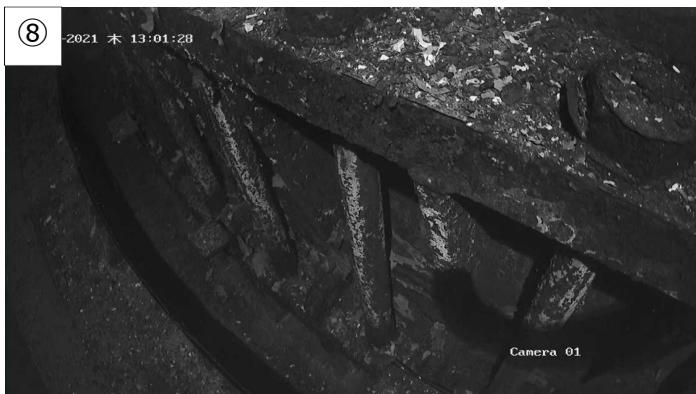
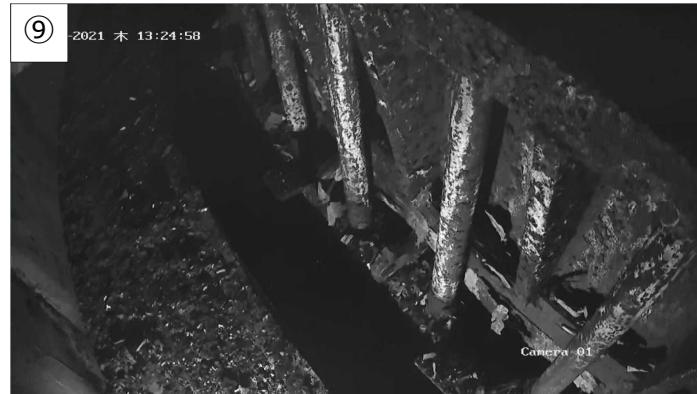
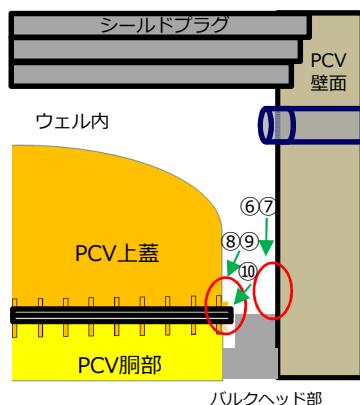
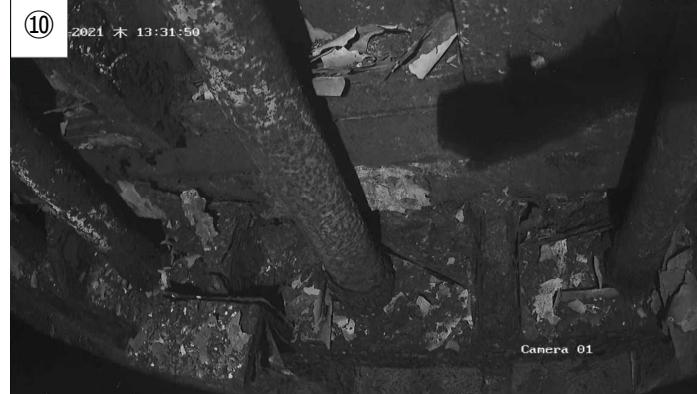
2-3. 原子炉ウェル調査結果（状況確認（2））

- ウェル内の状況をカメラにて確認した。（バルクヘッド部、PCVフランジ部）

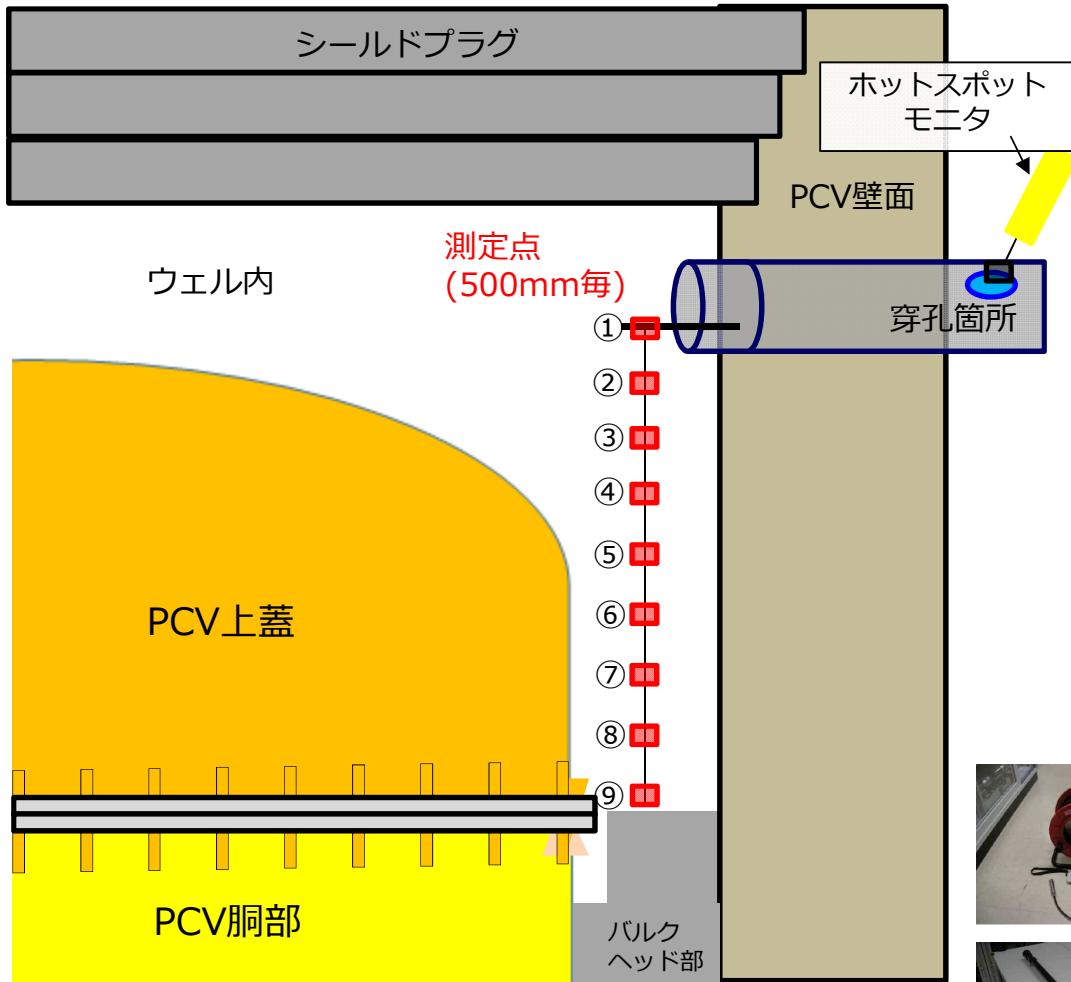
2-4. 原子炉ウェル調査結果（線量測定結果）

■ ウェル内の線量測定※結果は以下の通り。PCVフランジ付近で最大530mSv/hであった。

測定ポイント	距離 (mm)	線量当量率 (mSv/h)
①	0	74.6
②	500	150
③	1000	330
④	1500	300
⑤	2000	310
⑥	2500	380
⑦	3000	440
⑧	3500	530(最大)
⑨	4000	350

測定値 : 23.5mSv/h

測定箇所 : 穿孔箇所 配管内部

■ ウェル内の線量については、再度測定する計画。

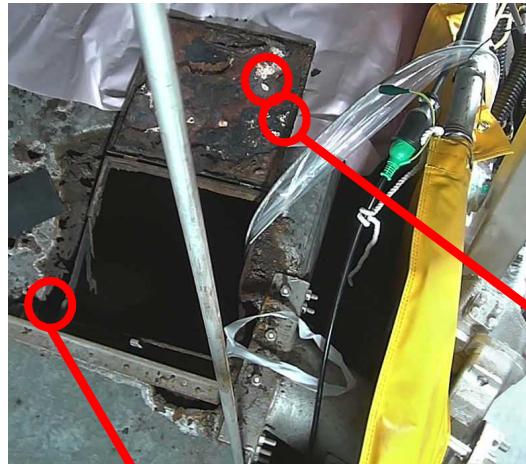
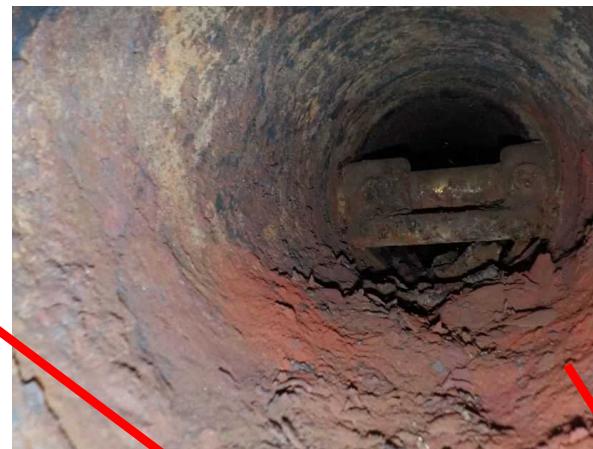
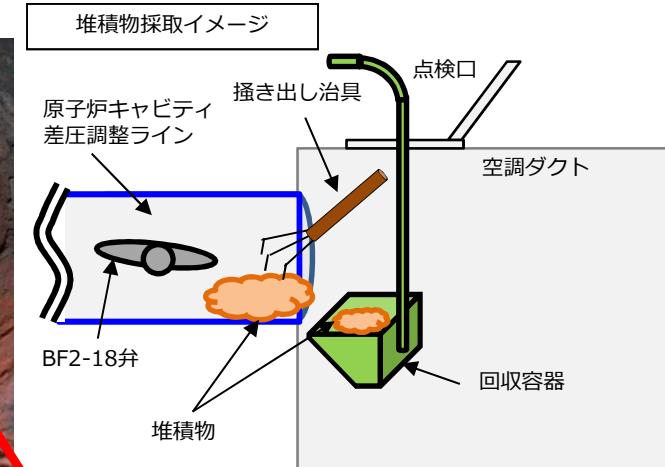
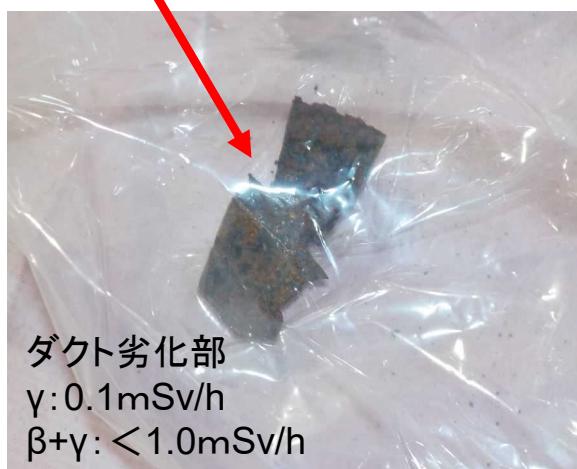
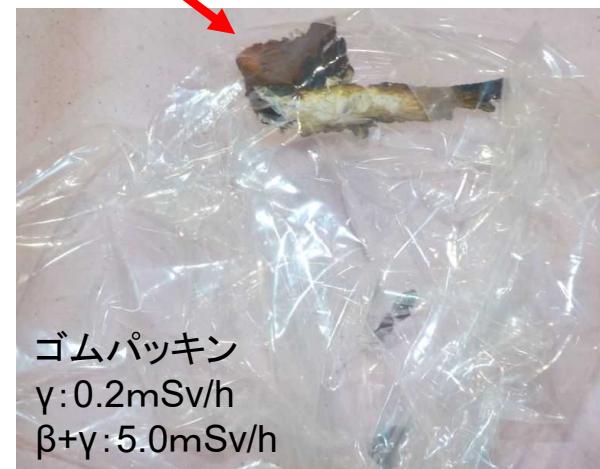
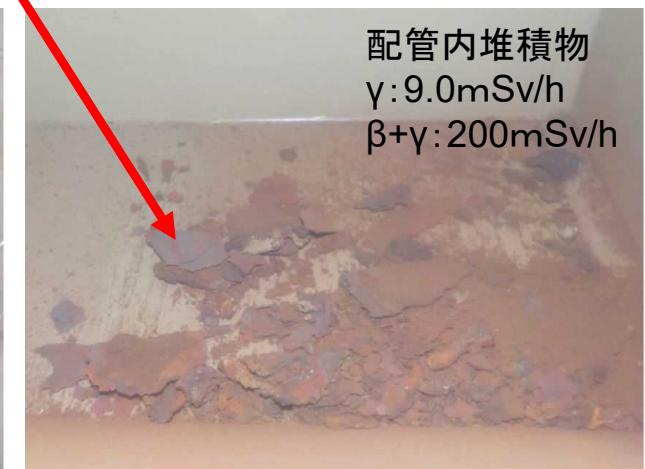
3-1. 原子炉キャビティ差圧調整ライン（西側）調査（サンプル採取）

- ・ダスト上部の劣化部分
- ・ダクト点検口裏のゴムパッキン部分
- ・配管内堆積物

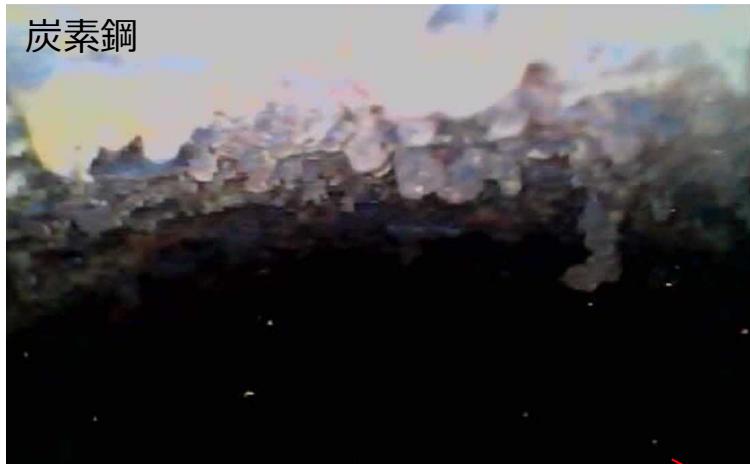
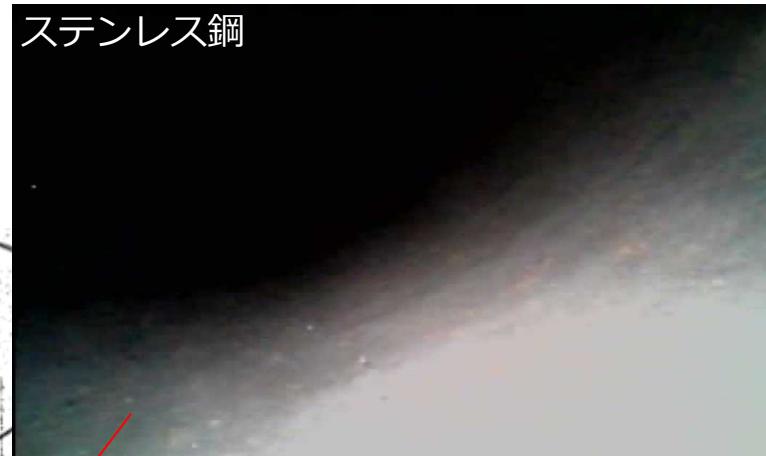
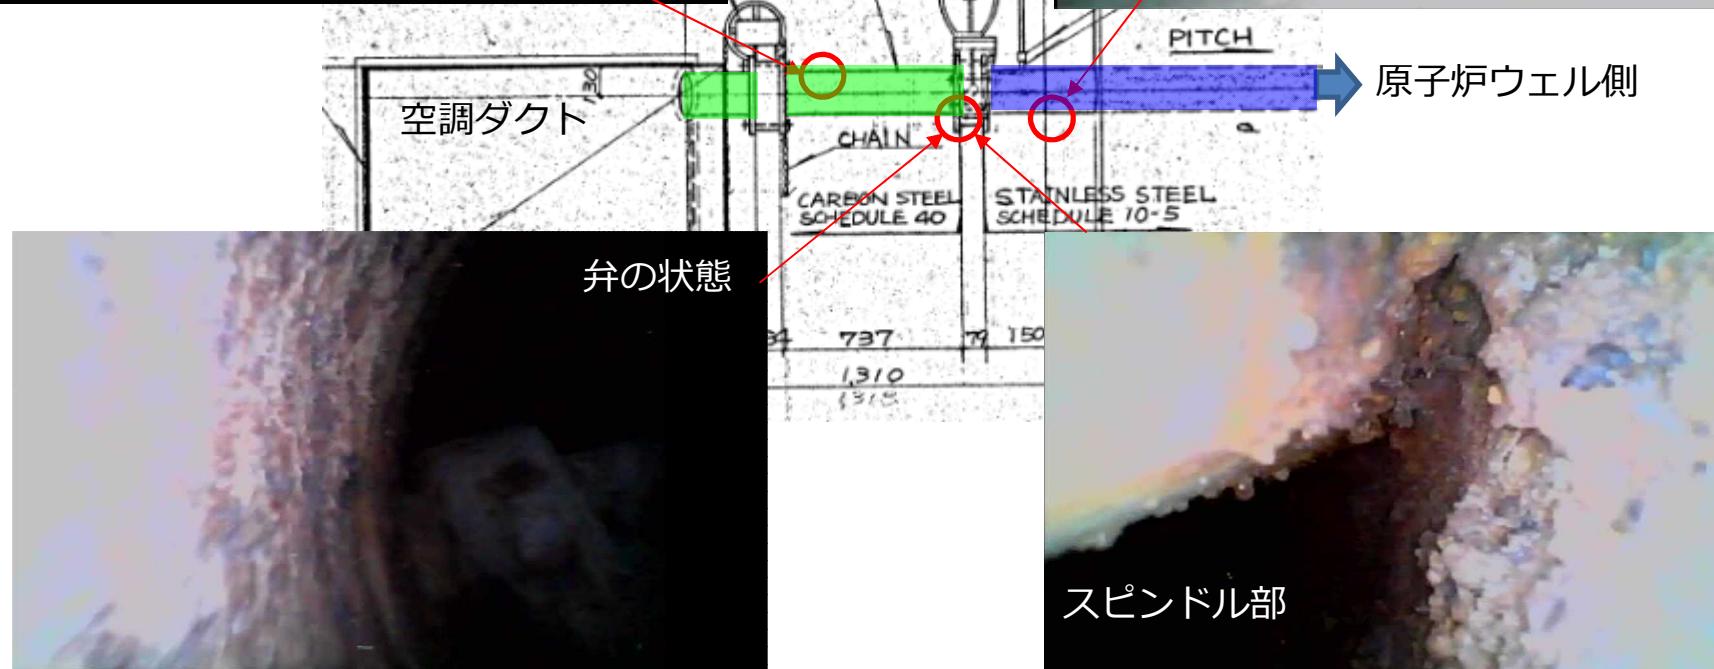
3-2. 原子炉キャビティ差圧調整ライン（西側）の調査（配管内部）

- BF2-12弁上流側配管（SUS）には、配管・弁箱（炭素鋼）にある肌荒れや堆積物は確認されなかった。
- BF2-12弁については、開状態であることを確認した。

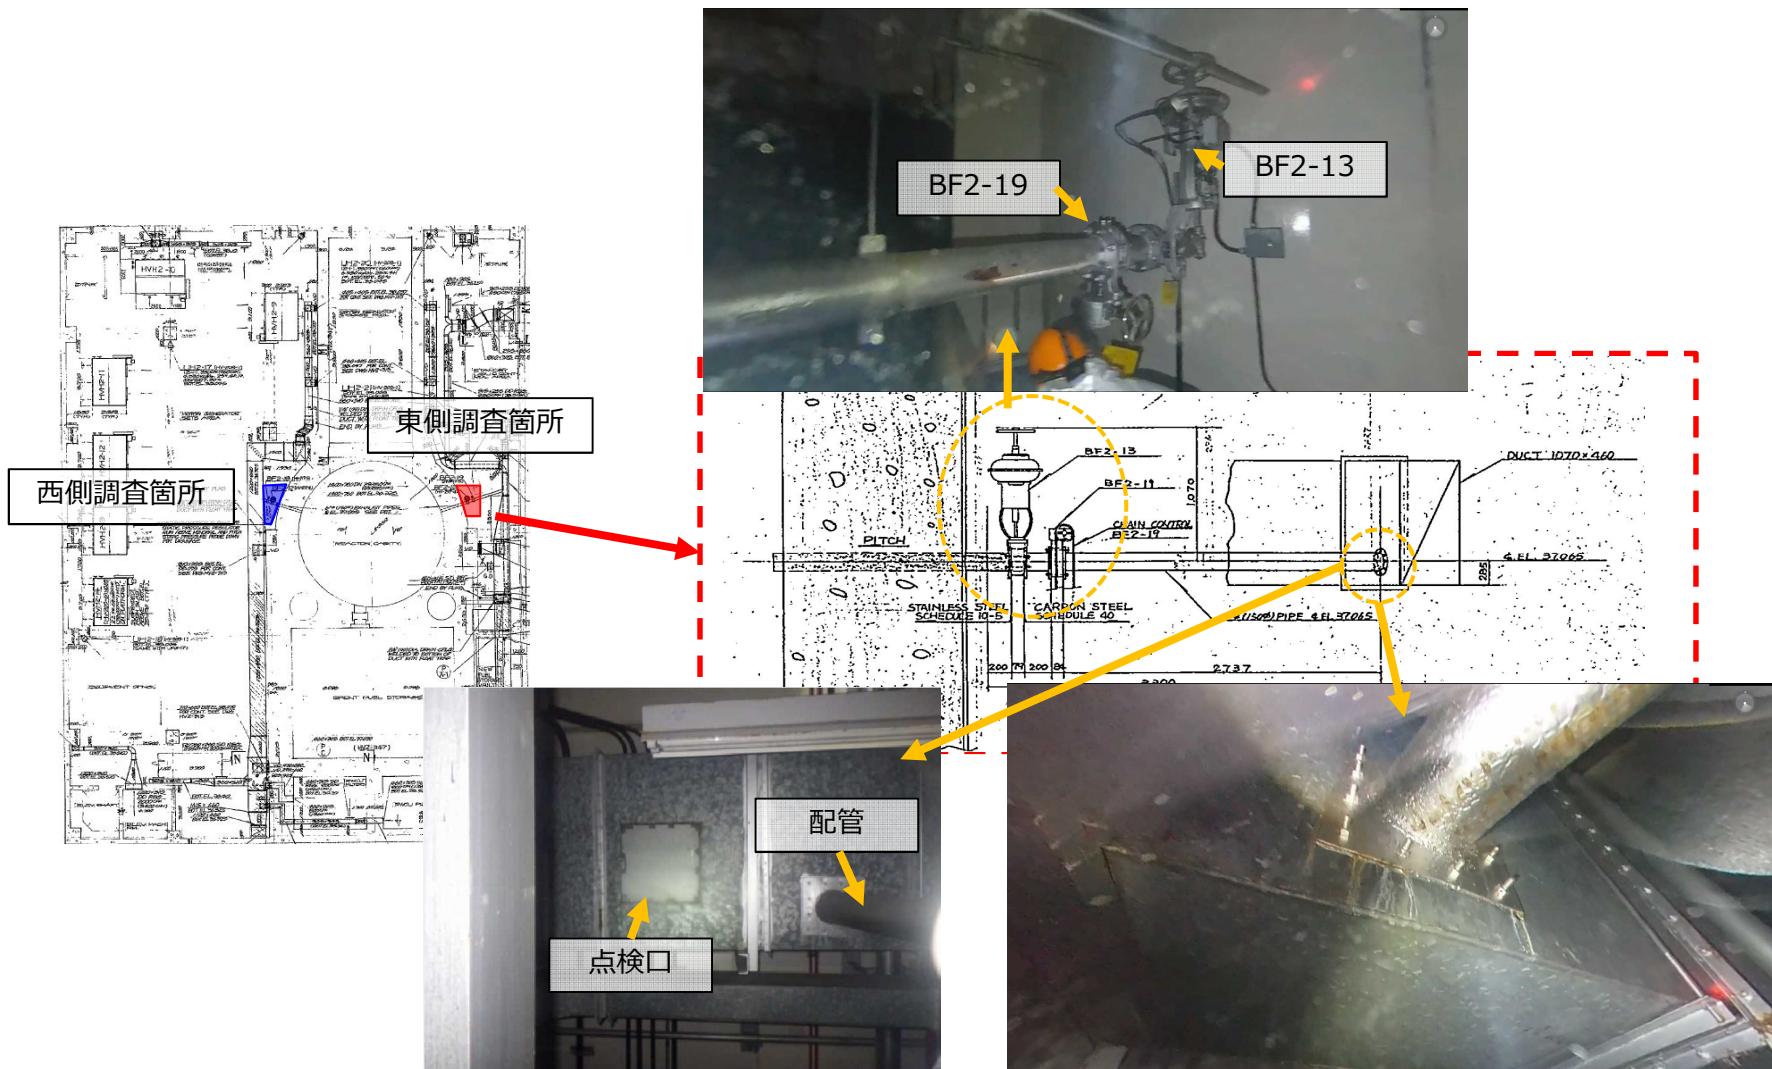
4-1. 原子炉キャビティ差圧調整ライン（東側）の調査（外観調査）

- 東側に敷設された原子炉キャビティ差圧調整ラインについて、現場調査を実施した。
 - ▶ 作業エリア（グレーチング）上の空間線量は約10mSv/hであった。※西側：約12mSv/h
 - ▶ BF2-13弁は、西側と同様に開状態であった。
 - ▶ ダクト側面、下部および点検口に、顕著な劣化は確認されなかった。

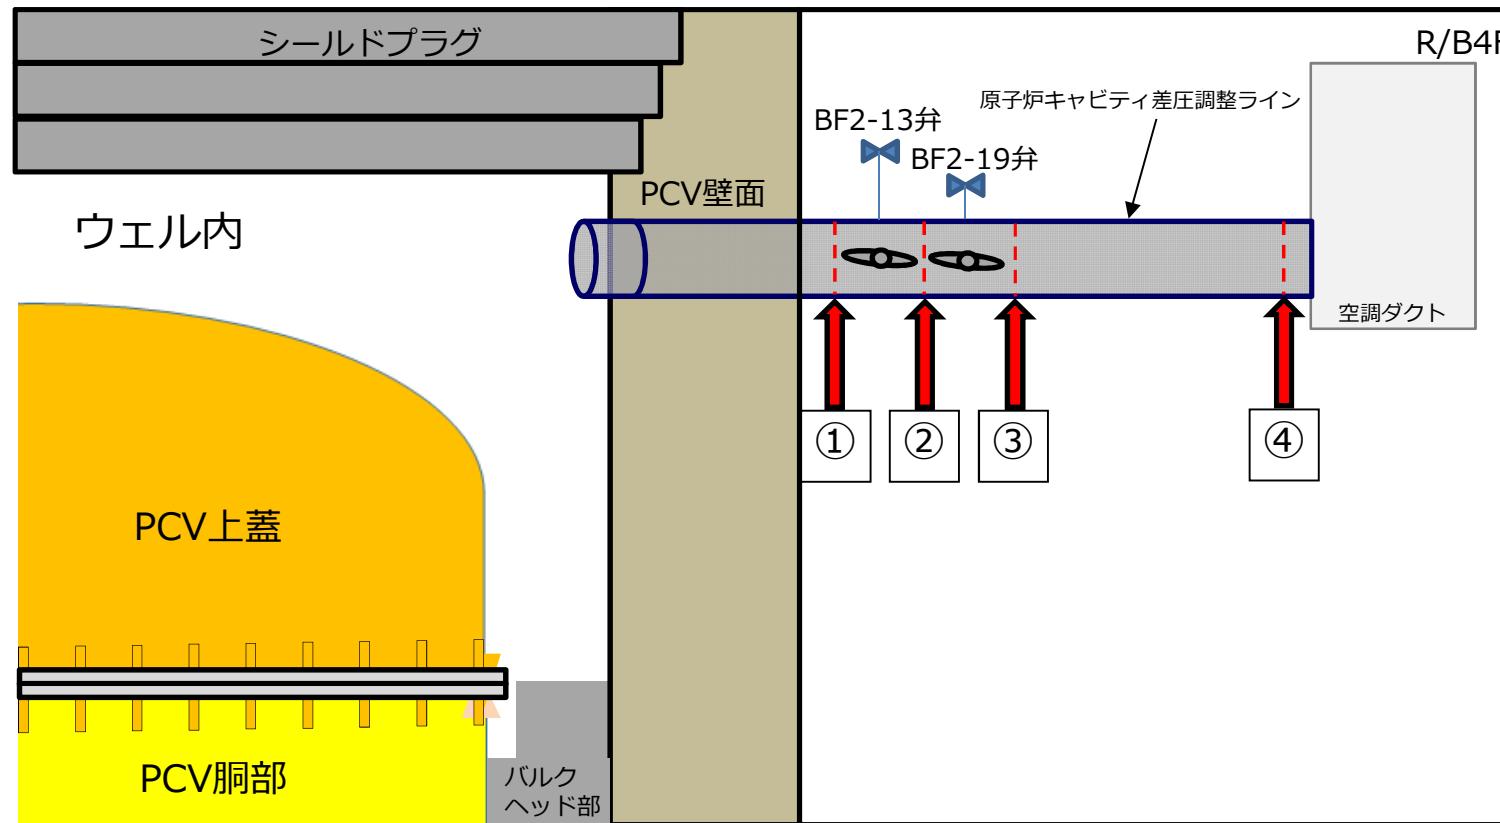
4-2. 原子炉キャビティ差圧調整ライン（東側）の調査（線量調査）

➤ 測定ポイント②の配管下部に、最大線量：51mSv/hを確認した。

測定ポイント		①	②	③	④
配管	上部(mSv/h)	PCV壁面～BF2-13弁間	BF2-13～BF2-19弁間	BF2-19弁～ダクト間	ダクト近傍
	下部(mSv/h)	13	41	25	18

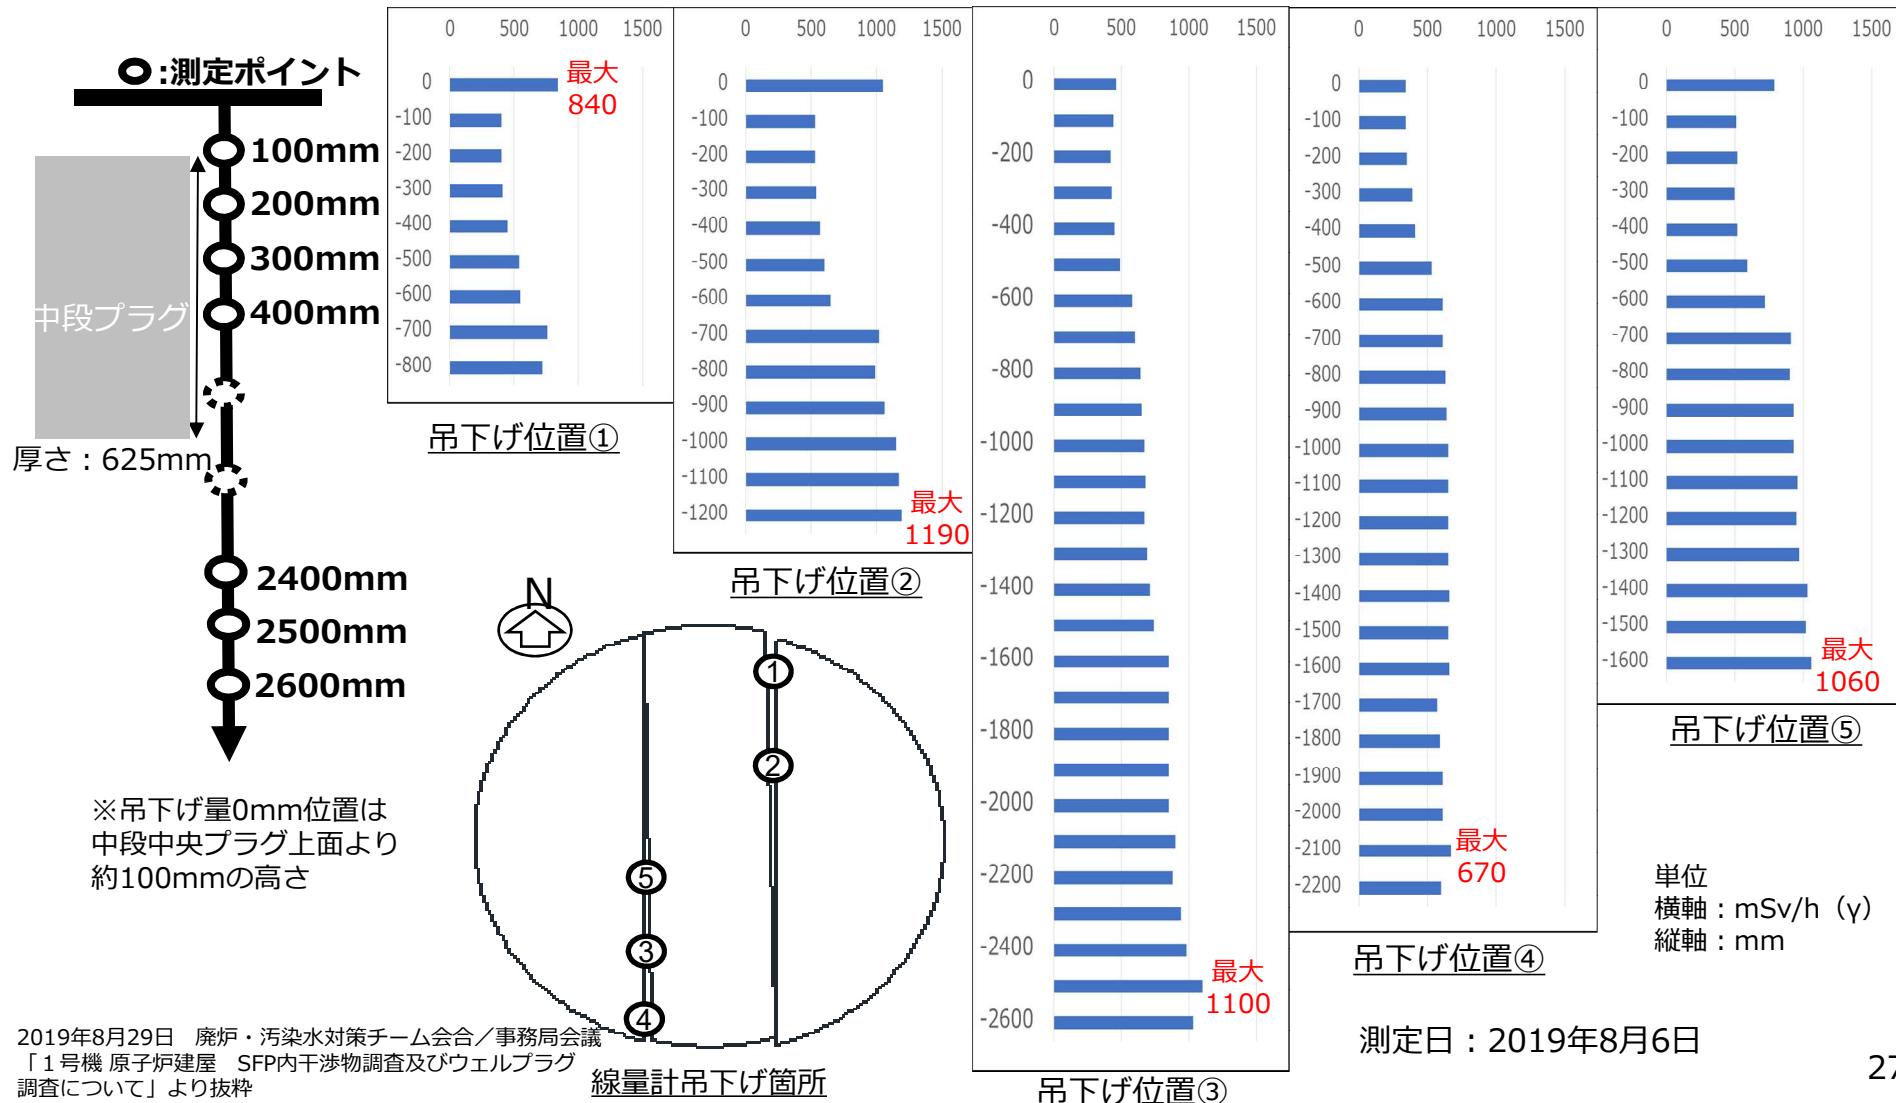
(参考) 1号機中段プラグ下線量測定結果

- 測定位置 (①～⑤) において、下段のプラグやガレキに接触しない範囲で線量計を吊下げて 100mm毎に空間線量率を測定。
- 線量測定の結果、各測定位置共に、中段プラグより下側で高くなる傾向を確認。

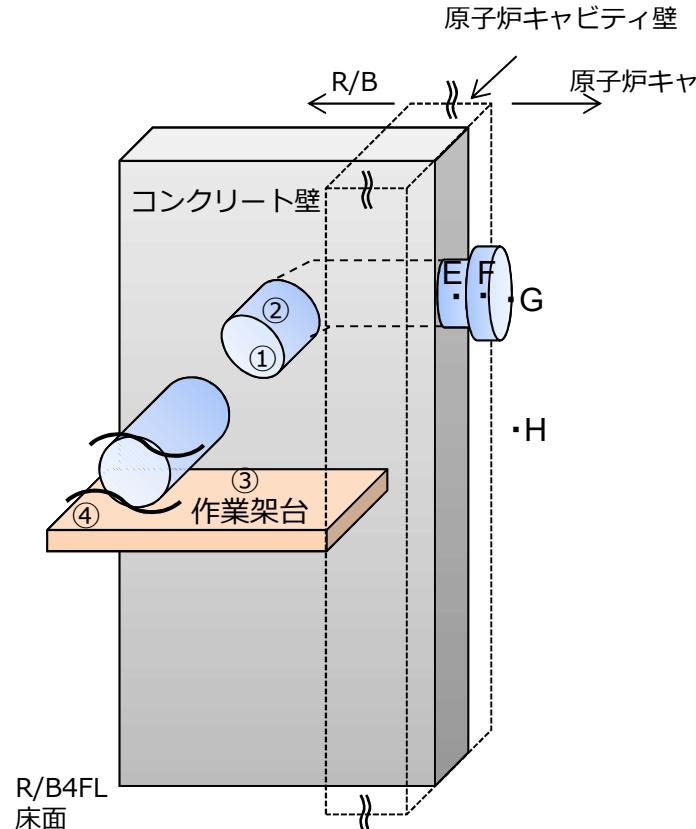
原子炉キャビティ差圧調整ライン
のスミア採取・線量測定箇所

スミア結果 (Bq/cm ²)			
スミア箇所	α 放出核種	$B+\gamma$ 放出核種	備考
①	1.1×10	1.8×10^2	配管内面(切断部近傍)
②	3.5×10	$>2.6 \times 10^2$	配管内面(エルボ部近傍)
③	検出限界値未満	$>2.6 \times 10^2$	作業架台床面(配管直下)
④	検出限界値未満	$>2.6 \times 10^2$	作業架台床面

測定箇所	線量測定値 [mSv/h]	備考
E	400	配管出口より10cm内部
F	700	配管出口より10cm内部
G	1100	配管出口
H	2600	配管出口下50cm
