# タービン建屋東側における 地下水及び海水中の放射性物質濃度の状況について

2021/5/27

東京電力ホールディングス株式会社

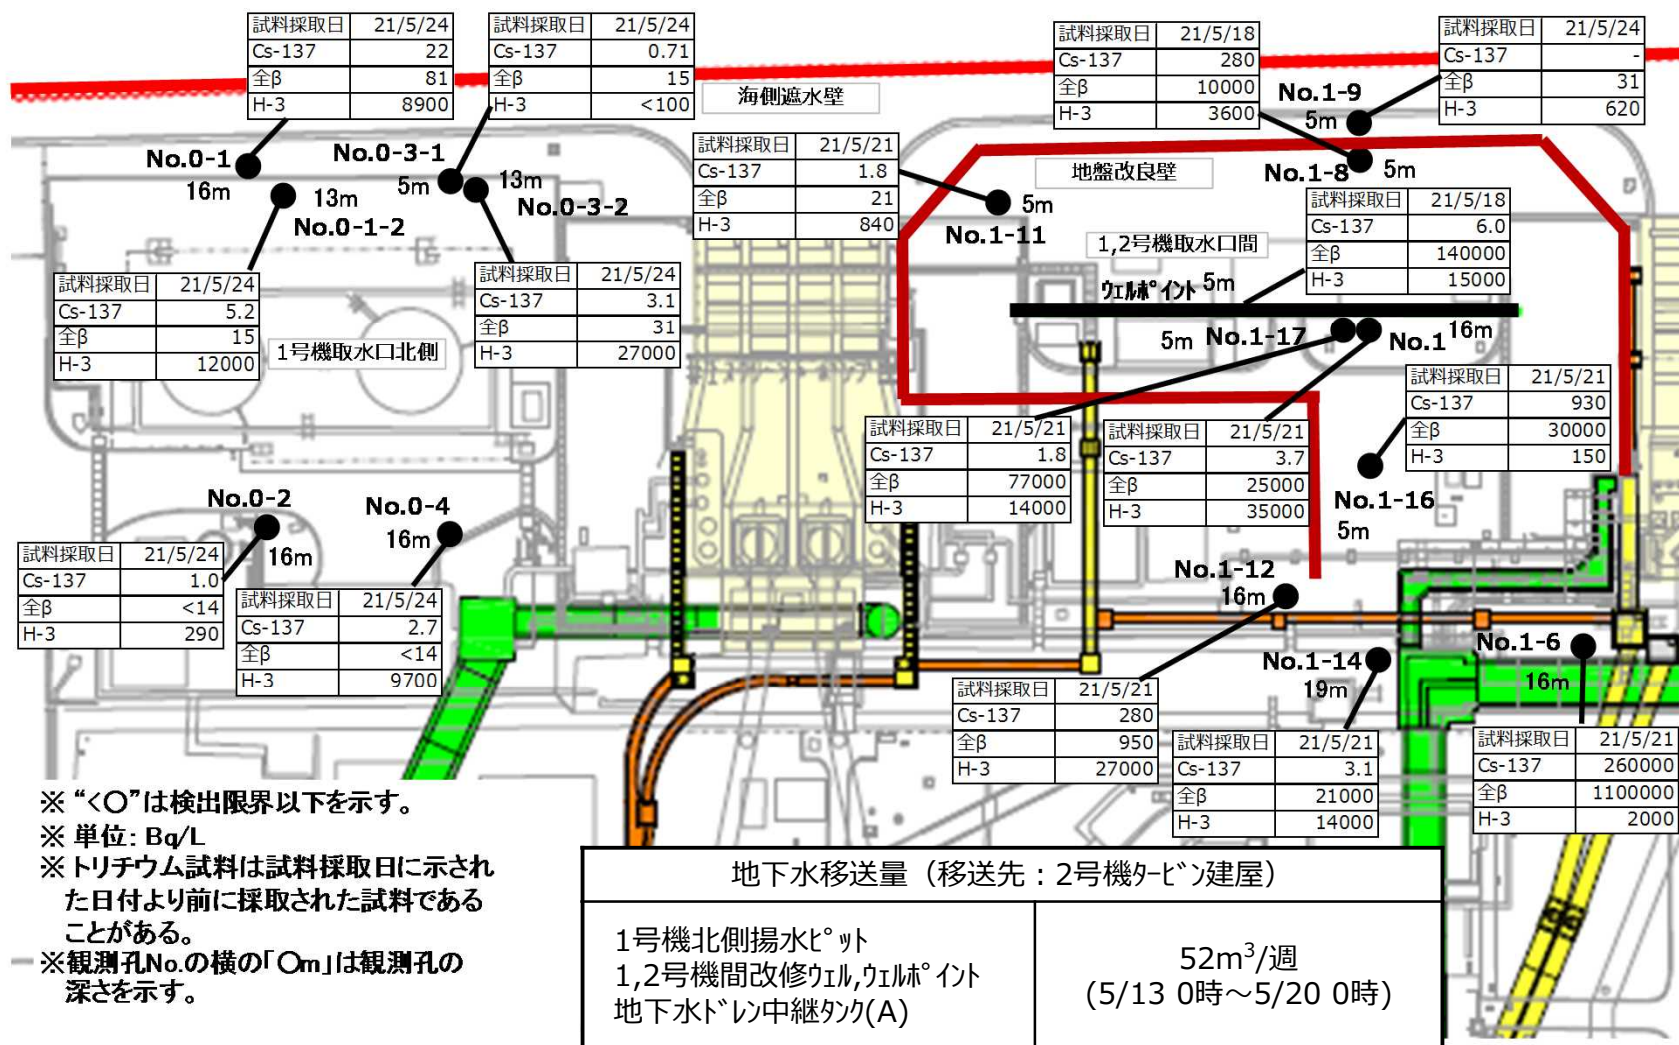
## <1号機取水口北側、1,2号機取水口間>

- H-3濃度は、全観測孔で告示濃度60000Bq/Lを下回り、全体としては横ばい又は低下傾向の観測孔が多い。
- 全ベータ濃度は、2020.4以降に一時的な上昇が見られ、No.0-3-2など上下動が見られる観測孔もあるが、全体的に横ばい又は低下傾向の観測孔が多い。

- H-3濃度は、全観測孔で告示濃度60000Bq/Lを下回り、No.1-14など上下動が見られる観測孔もあるが、全体的に横ばい又は低下傾向の観測孔が多い。
- 全β濃度は、全体的に横ばい又は低下傾向の観測孔が多い。

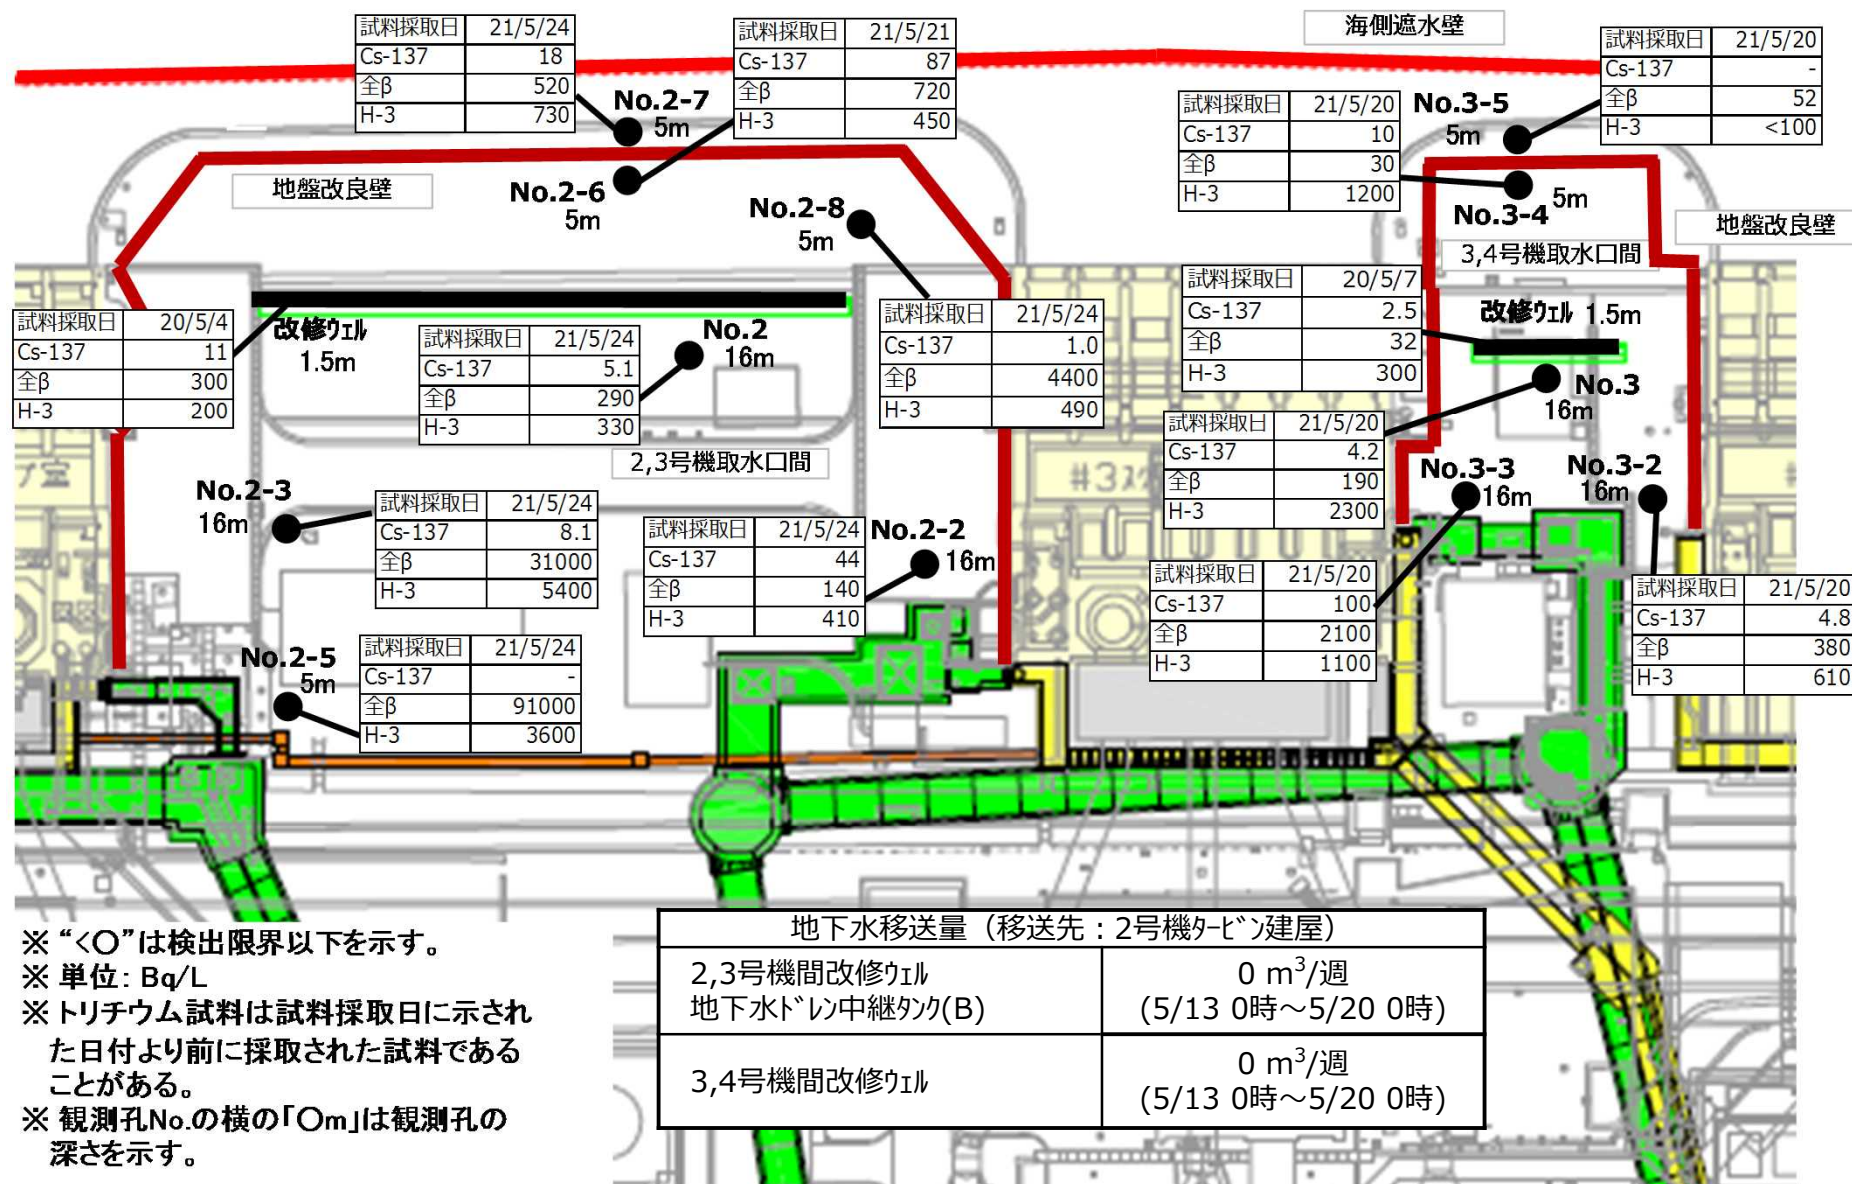
### <2,3号機取水口間、3,4号機取水口間>

- H-3濃度は、全観測孔で告示濃度60000Bq/Lを下回り、全体的に横ばい又は低下傾向の観測孔が多い。
- 全β濃度は、全体的に横ばい又は低下傾向の観測孔が多い。

- H-3濃度は、全観測孔で告示濃度60000Bq/Lを下回り、No.3-3など上下動が見られる観測孔もあるが、全体的に横ばい又は低下傾向が継続している。
- 全β濃度は、全体的に横ばい又は低下傾向が継続している。

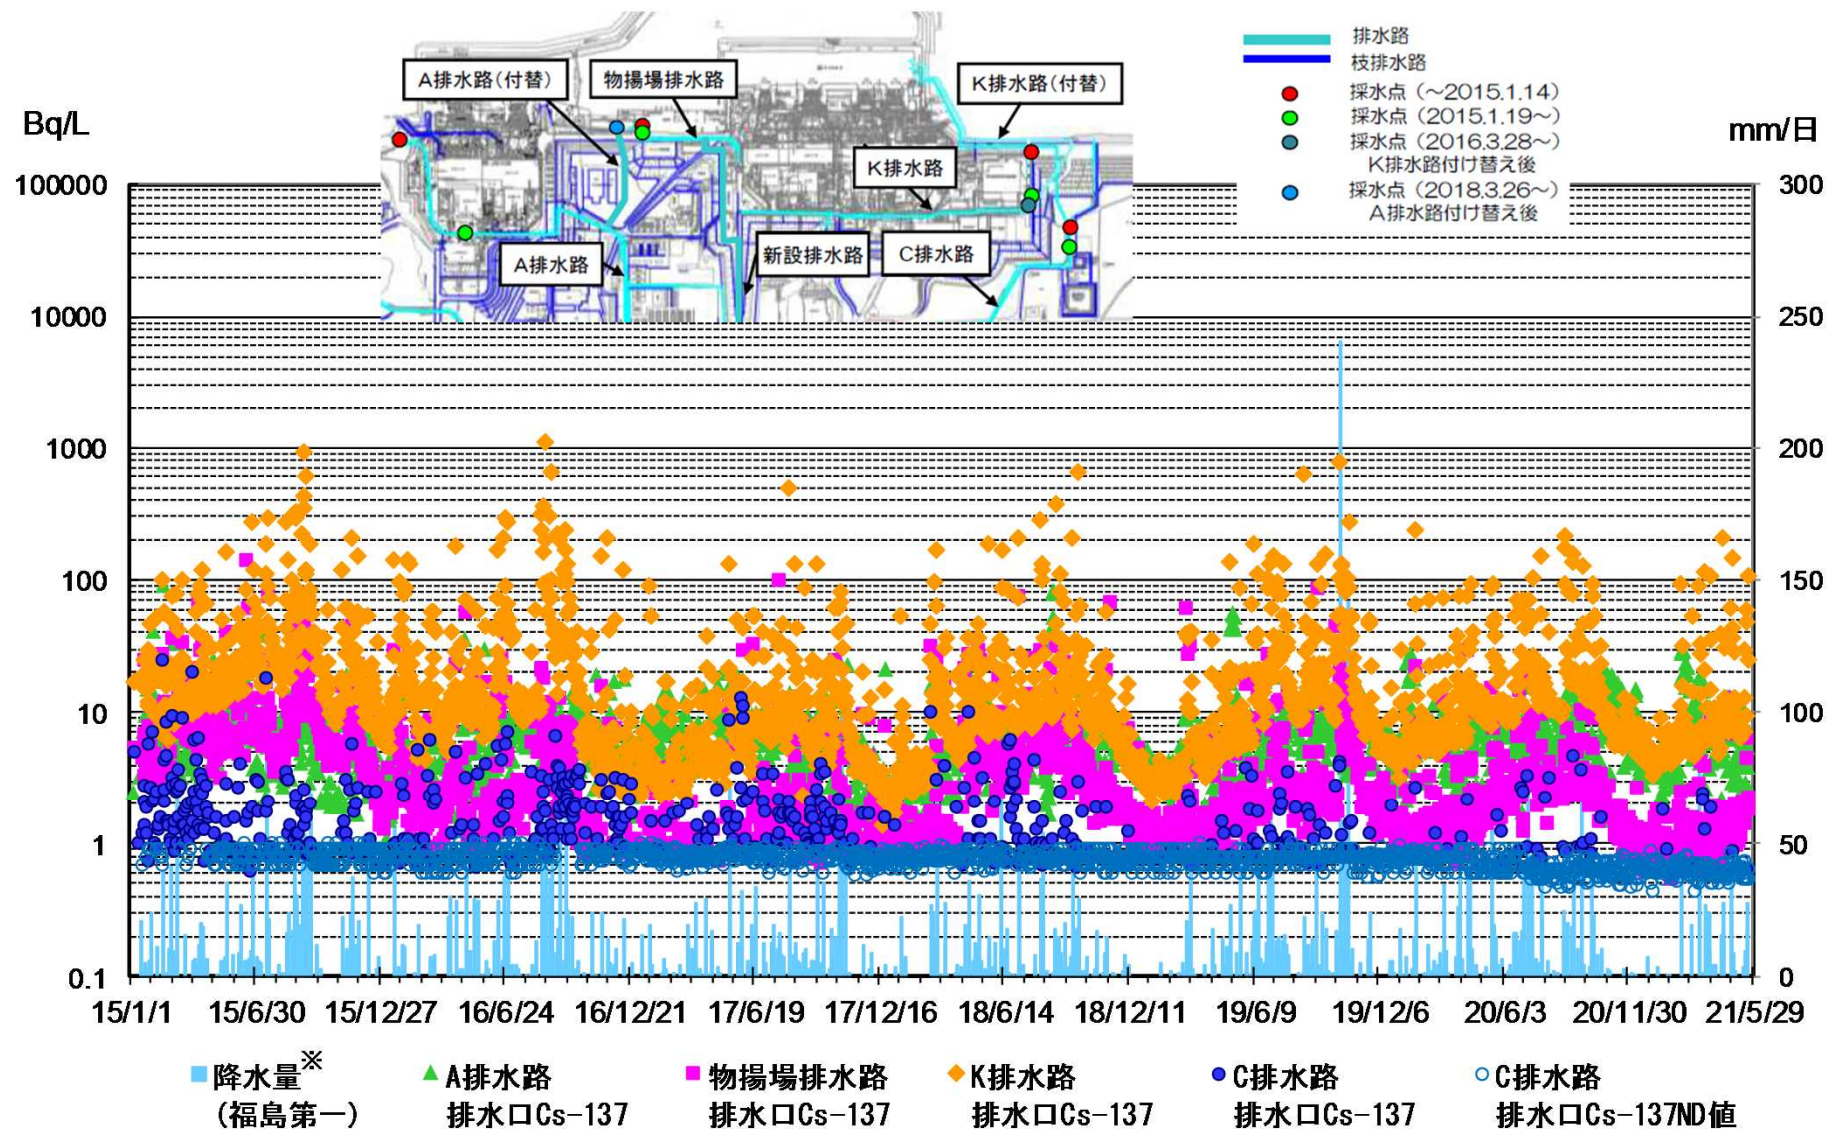
# 排水路の排水の濃度推移 (Cs-137)

- 道路・排水路の清掃を実施中。
- 全体的に横ばい傾向にある。

- 道路・排水路の清掃を実施中。
- 全体的に横ばい傾向にある。
- Cs-137濃度、全 $\beta$ 濃度は降雨時に上昇する傾向にある。

- 道路・排水路の清掃を実施中、排水路及び枝管に浄化材を設置中。
- Cs-137濃度、全 $\beta$ 濃度は横ばい傾向にあるが、降雨時に上昇する傾向にある。
- H-3濃度は低下傾向にあったが、2017.9以降横ばい傾向となっている。

- 道路・排水路の清掃を実施中。
- 全体的に横ばい傾向にある。
- 全 $\beta$ 濃度は降雨時に上昇する傾向にある。

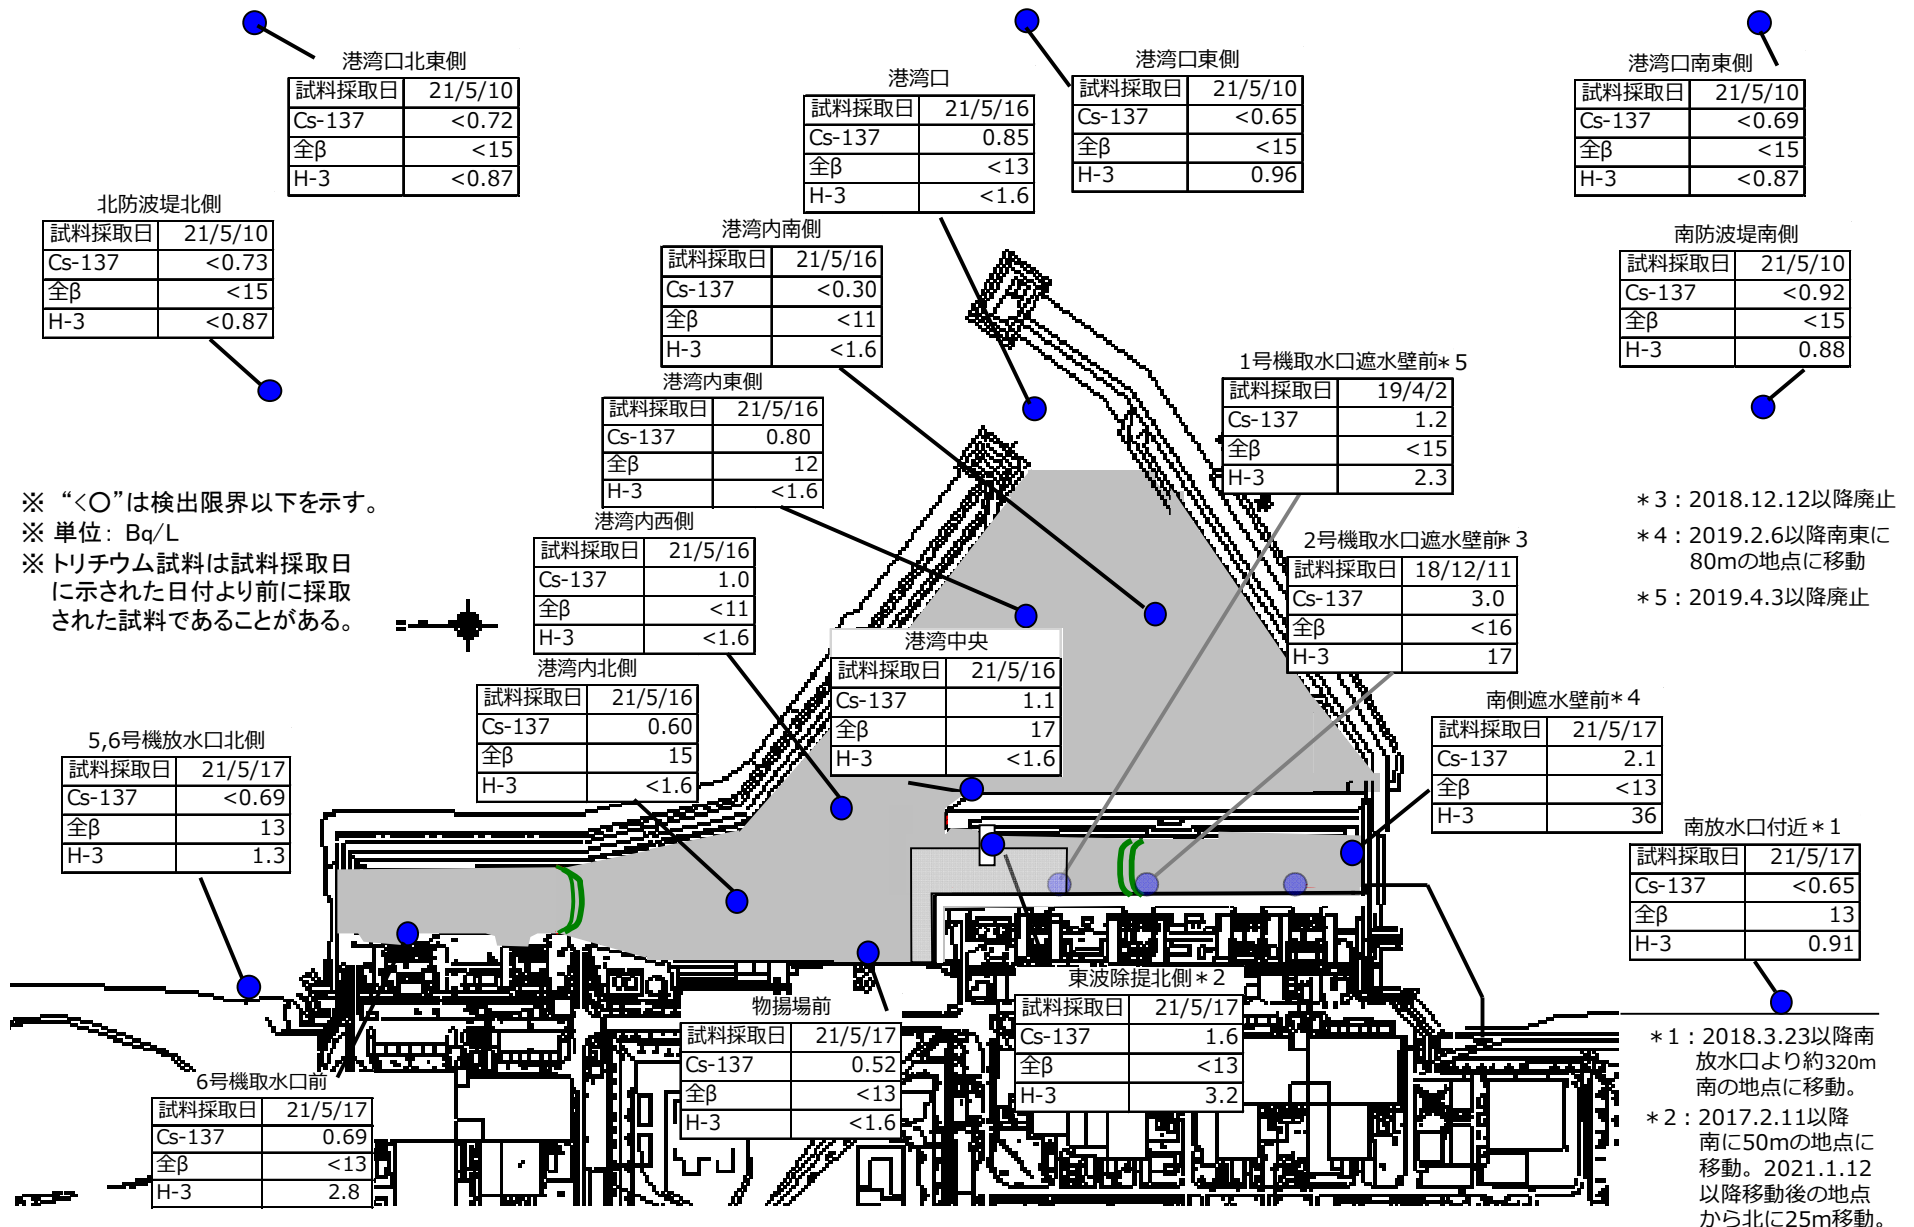
# 港湾内外の海水濃度

- 告示濃度未満で推移しているが、降雨時にCs-137濃度、Sr-90濃度の上昇が見られる。
- 海側遮水壁鋼管矢板打設・継手処理の完了後、濃度の低下が見られる。
- メガフロート関連工事によりシルトフェンスを開渠中央へ移設した2019.3.20以降、Cs-137濃度について、南側遮水壁前が高め、東波除堤北側が低めで推移している。

- 告示濃度未満で推移しているが、降雨時にCs-137濃度、Sr-90濃度の上昇が見られる。
- 1 ～ 4 号機取水路開渠内エリアより低いレベルとなっている。
- 海側遮水壁鋼管矢板打設・継手処理の完了後、濃度の低下が見られる。

- 海側遮水壁鋼管矢板打設・継手処理の完了後、Cs-137濃度、Sr-90濃度の低下が見られ、低い濃度で推移していて変化は見られていない。
