# 1号機 原子炉格納容器における水位低下の対応状況について

2021年6月24日

東京電力ホールディングス株式会社

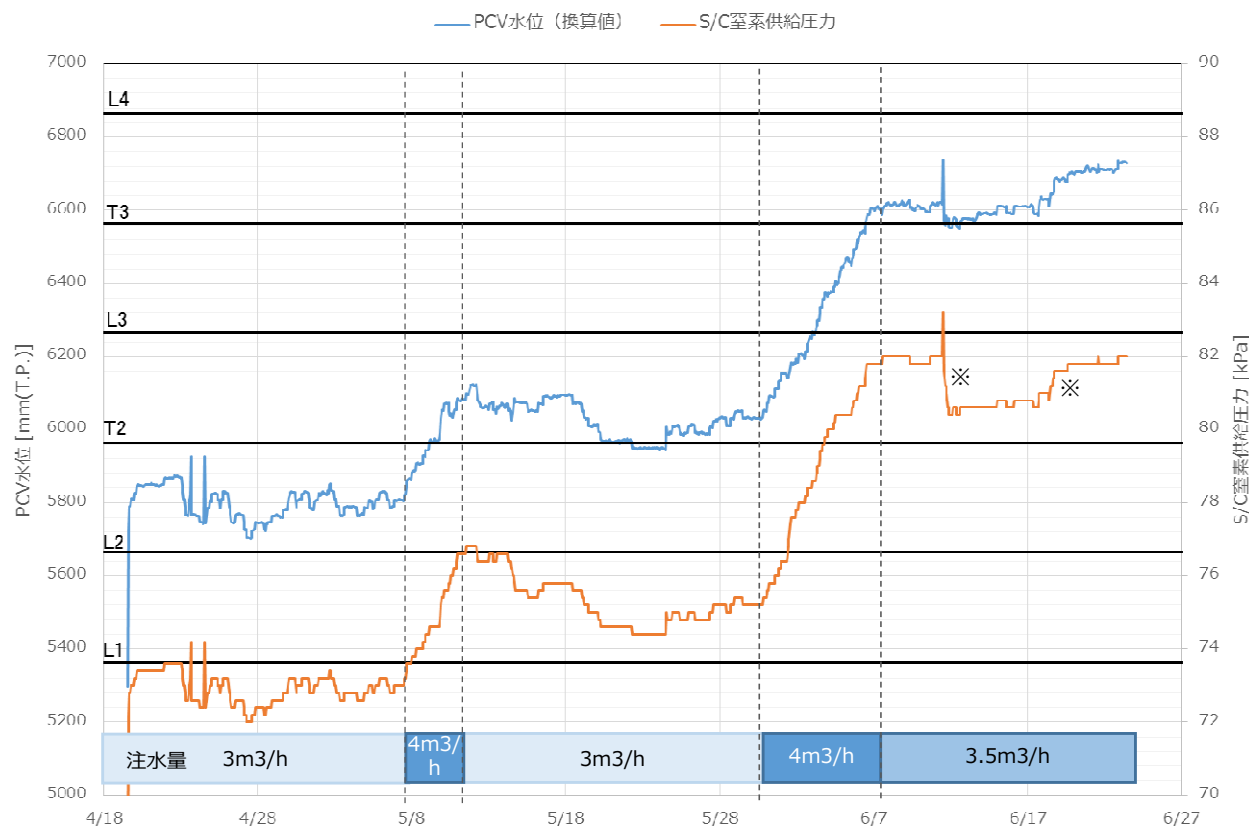
1号機 新設した圧力計によるPCV水位評価

- 水位監視の観点から温度計T2～水位計L2の範囲で水位を維持することとし、注水量（3m<sup>3</sup>/h、4m<sup>3</sup>/h）を変更これまで、計3回の一時的な注水量の増加を実施
- 注水量の変更に合わせて、追設した圧力計を用いた水位評価の検証を行い、注水量の増加、減少に応じたPCV水位の傾向把握（水位の上昇・下降傾向）が可能と評価したことから、6/4に本運用を開始
- なお、6/7に注水量を3.5m<sup>3</sup>/hに調整後、追設した圧力計による水位評価を用いてPCV水位の傾向を監視中であるが、横ばい傾向を示している。

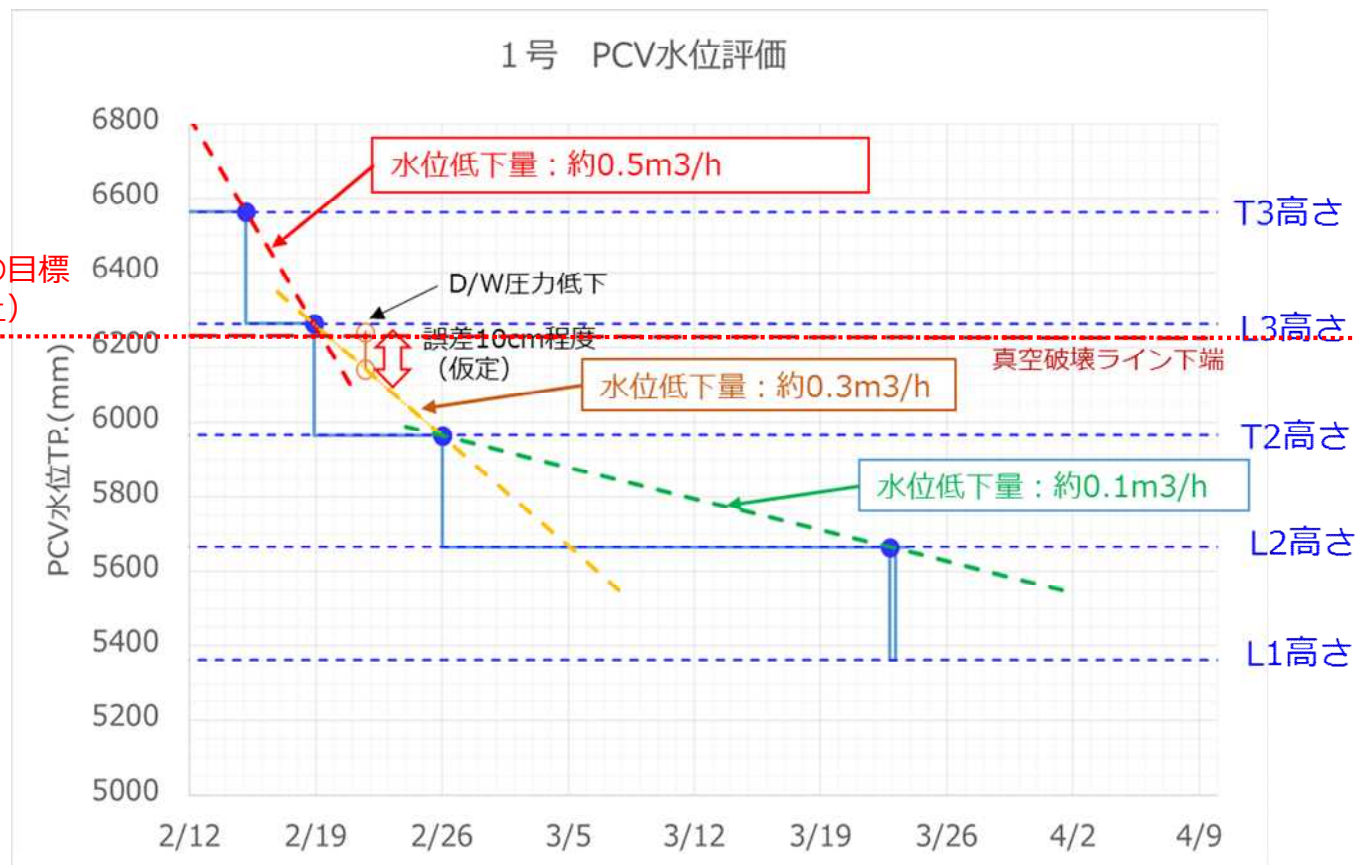
- デブリ取り出しに向けたPCV関連作業のため、漏えい箇所があると推定している真空破壊管ベローズ下端付近以上にPCV水位を当面（2022年度上期）維持する計画
- PCV水位低下の実績から、水位低下量※評価し、注水量を3.5m<sup>3</sup>/hとして設定  
（従来の注水量3.0m<sup>3</sup>/hに、温度計T3～水位計L3の水位低下量（約0.5m<sup>3</sup>/h）を考慮）

当面（2022年度上期）の水位の目標  
（真空破壊管ベローズ下端付近以上）

※ PCV水位の低下速度とPCV平面積（PCV内機器等は未考慮）から水位低下量を概算評価  
なお、PCV水位は水位計または温度計の各区分毎に直線的に低下したものと評価

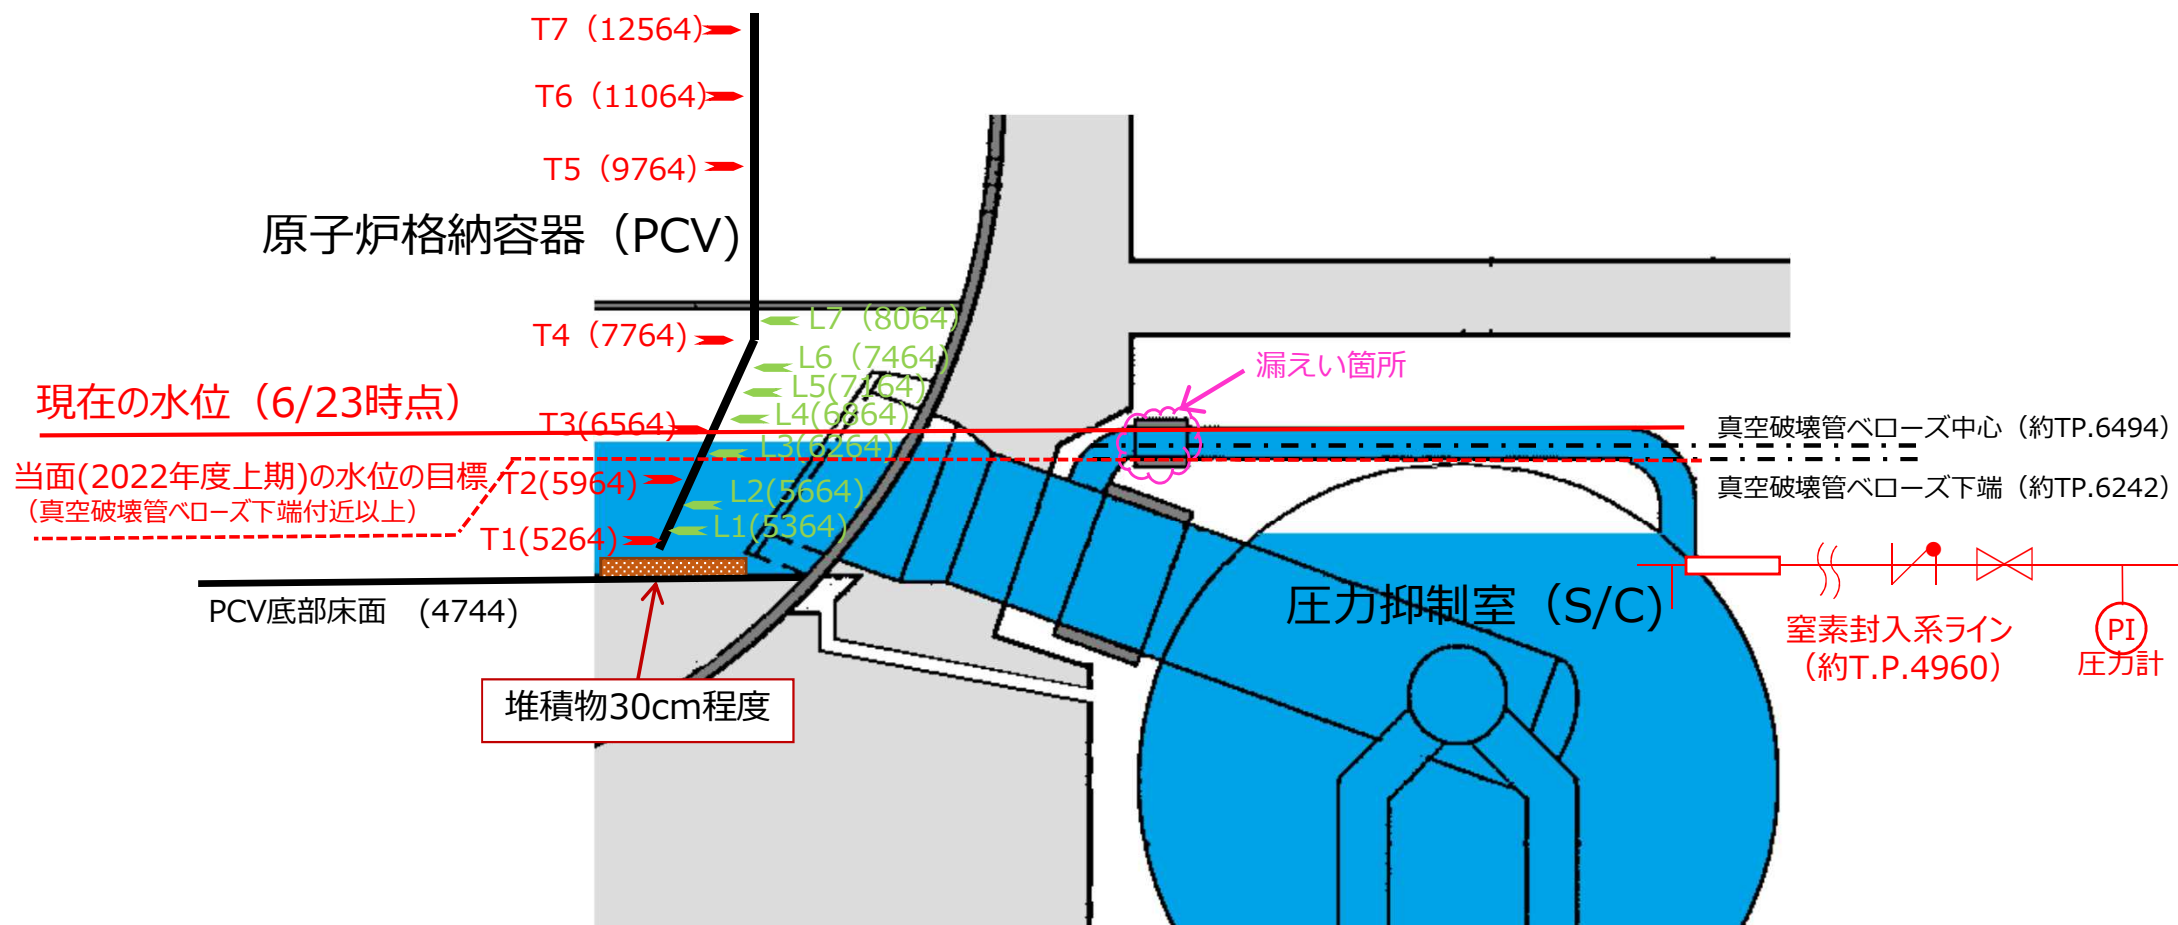
- 当面（2022年度上期）のPCV水位の目標は真空破壊管ベローズ（伸縮継手）下端より上に設定

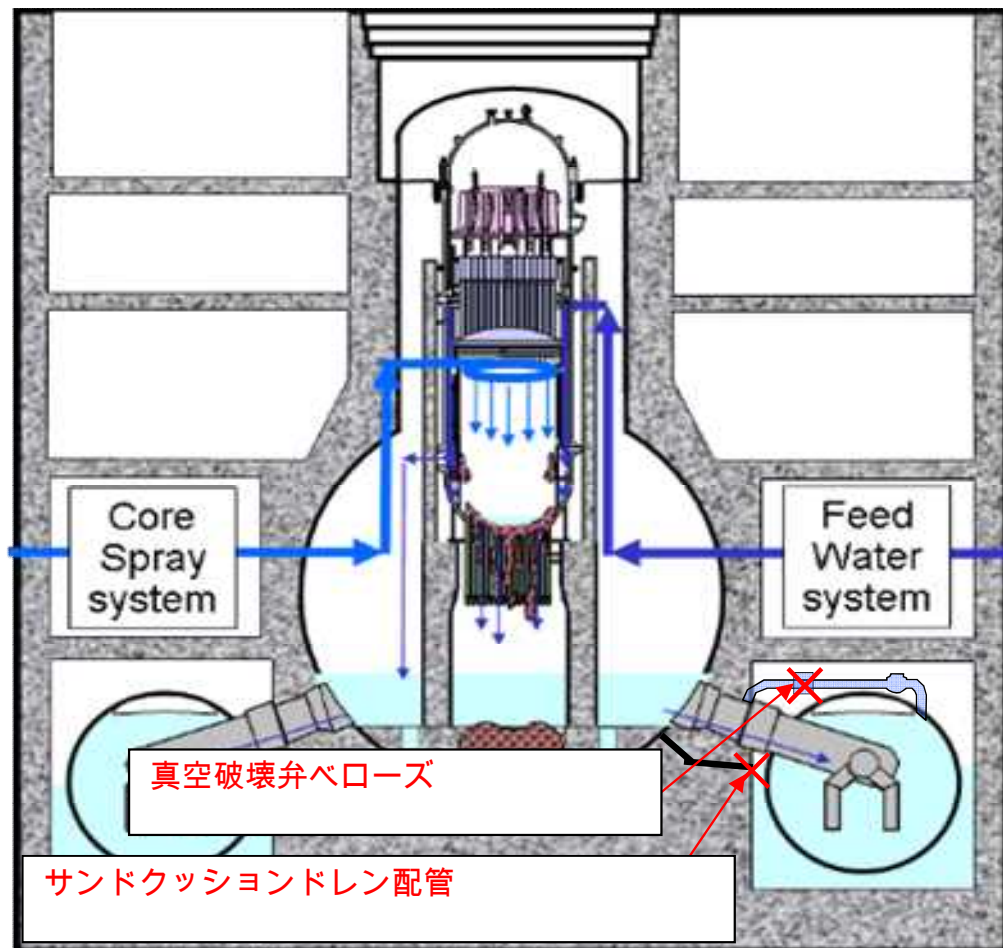
- これまで、以下の箇所からの漏えいがあることを確認。

- 真空破壊弁ベローズについては、当該付近でPCV水位低下傾向が緩やかになることを確認
- PCV水位が真空破壊弁ベローズ付近となった以降も水位が低下が継続

PCV水位より下に新たな漏えい箇所が発生した可能性を否定できないものの、地震による既存の漏えい箇所の状態の変化による影響が大きい可能性

- PCV水位計L2の動作が不安定であったことも踏まえ、今後、追設した圧力計による水位評価結果を活用しながら、知見拡充していく。

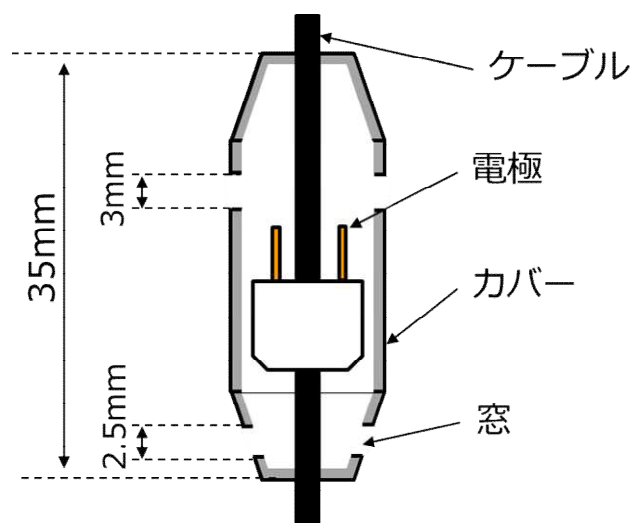
### 【PCV水位計センサー部の構造】

- 接点式のPCV水位計L2がON/OFFを繰り返す挙動を確認したことから、調査を実施
- その結果、レベルスイッチ（LS）の設定値や動作確認に問題なし。センサー側の抵抗値が変動していることを確認した。

- LS動作確認およびセンサー側の抵抗測定を実施
- 水位計のON/OFFに伴ってセンサー側の抵抗値が変動しているが、変動の原因は不明
- 水位計は断続的にON/OFFしているため、断線などの明らかな不具合ではない。

PCV水位計はカプセル状の構造であり、水位上昇に伴って窓からカバー内に水が浸入し電極が水没することで接点がON、また、水位低下に伴いカバー内の水が窓から排出され、電極が露出することで接点がOFFとなる

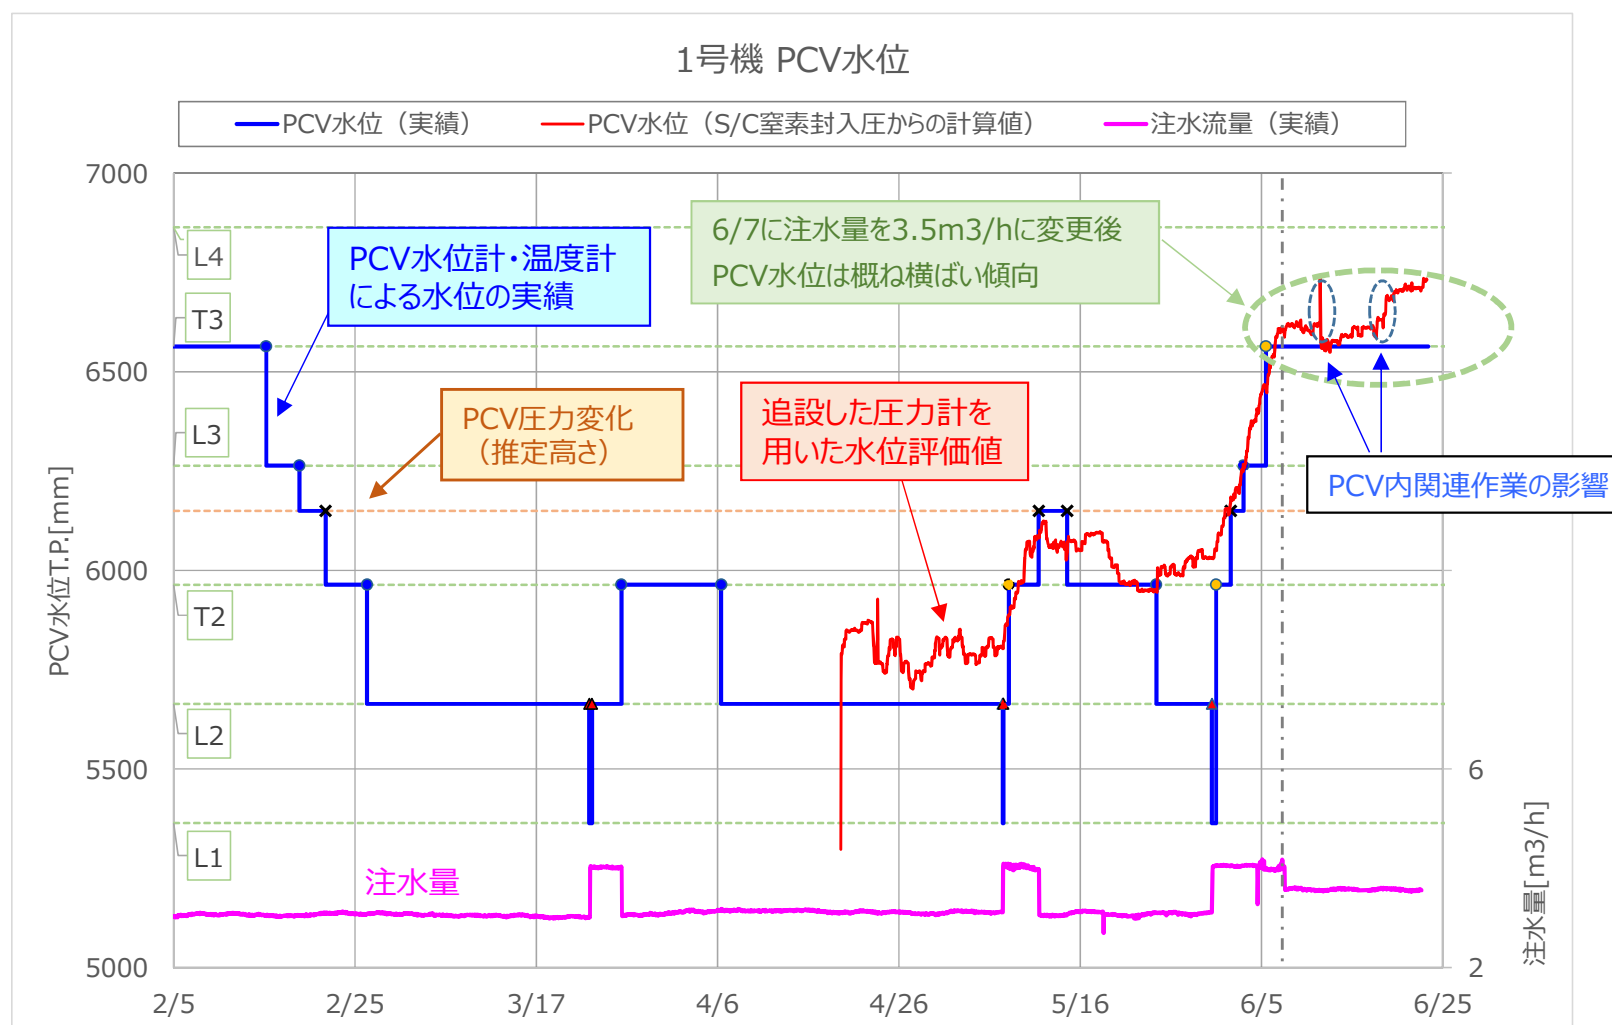
- 追設した圧力計による水位評価とPCV水位計、温度計の挙動を比較した結果、一部の期間を除き概ね同等の傾向
- なお、一部の期間で、評価値と測定値の乖離が見られている。PCV水位計L2のON/OFFを繰り返す挙動が影響している可能性があるが、詳細は不明
