# Eエアータンク（フランジ型）の解体作業状況について

2021年 7月29日

東京電力ホールディングス株式会社

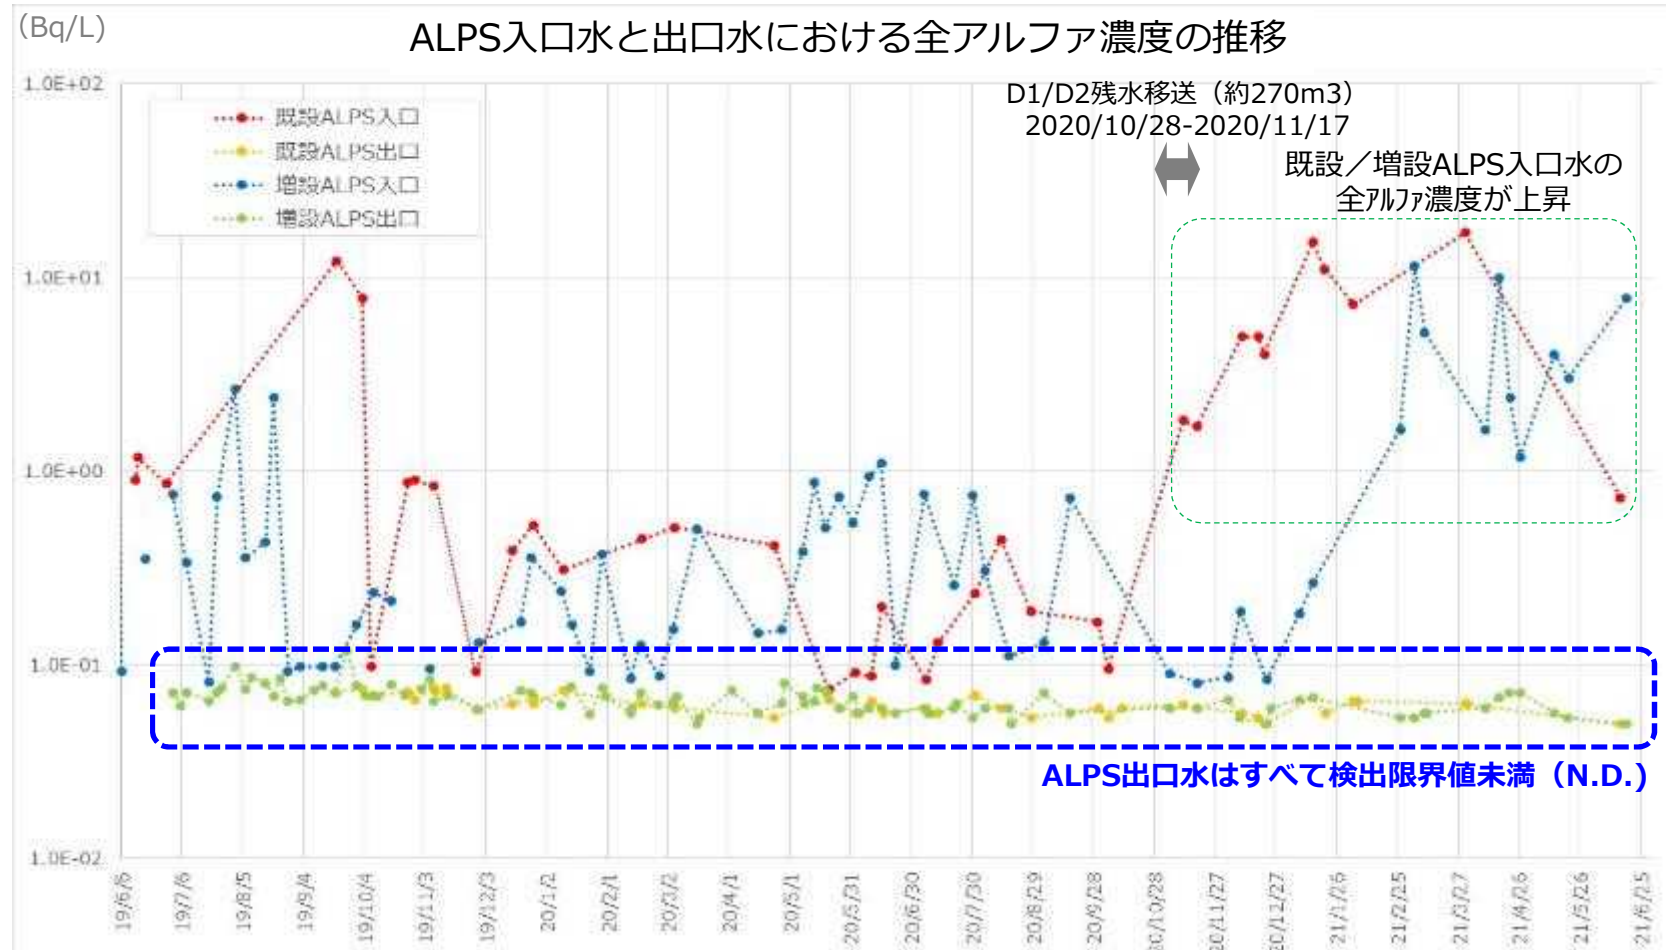
### 3. ALPS入口水と出口水における全アルファ濃度の推移

ALPS入口水（既設/増設）で全アルファ濃度が比較的高い傾向（10Bq/L程度）が確認されているが浄化処理開始以降もALPS出口水における全アルファ濃度は検出限界値未満（N.D.）であることを確認している。

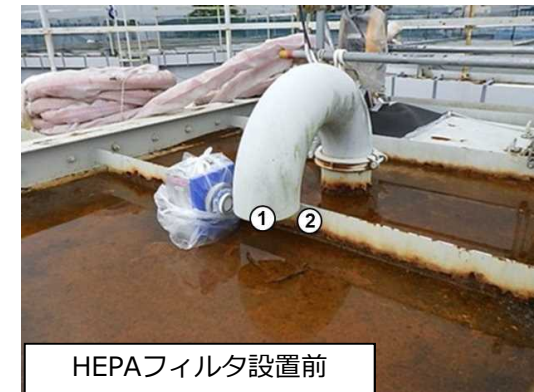
HEPAフィルタ設置前

- D1・D2タンク上部の通気管内面及び床面の表面汚染密度測定を実施し、  
全アルファについて検出下限値未満を確認
- 空气中放射性物質濃度の全アルファはHEPAフィルタ設置前後において、  
検出下限値未満を確認  
全ベータはHEPAフィルタ設置前は-6乗オーダー、HEPAフィルタ設置後は  
検出限界値未満を確認

| 測定対象 | 採取箇所 | 全ベータ<br>表面汚染密度<br>[Bq/cm <sup>2</sup> ] | 全アルファ<br>表面汚染密度<br>[Bq/cm <sup>2</sup> ] |
|---|---|---|---|
| D1タンク | 通気管内面 ① | 9.4E-01 | <1.3E-01 |
| | 床面 ② | 4.3E-01 | <1.3E-01 |
| D2タンク | 通気管内面 ① | 5.4E-01 | <1.3E-01 |
| | 床面 ② | <3.9E-01 | <1.3E-01 |

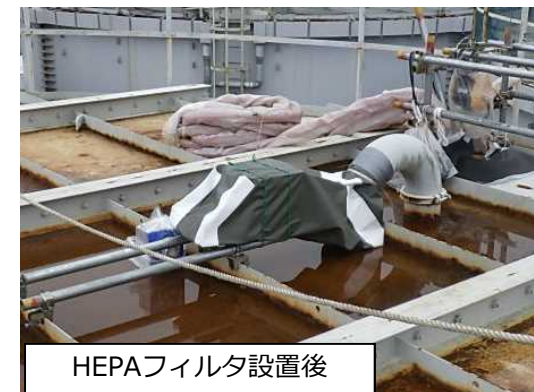
HEPAフィルタ設置後

| 測定対象 | 採取箇所 | 全ベータ<br>ダスト濃度<br>[Bq/cm <sup>3</sup> ] | 全アルファ<br>ダスト濃度<br>[Bq/cm <sup>3</sup> ] |
|---|---|---|---|
| | フィルタ設置 後 | <1.6E-06 | <5.3E-07 |

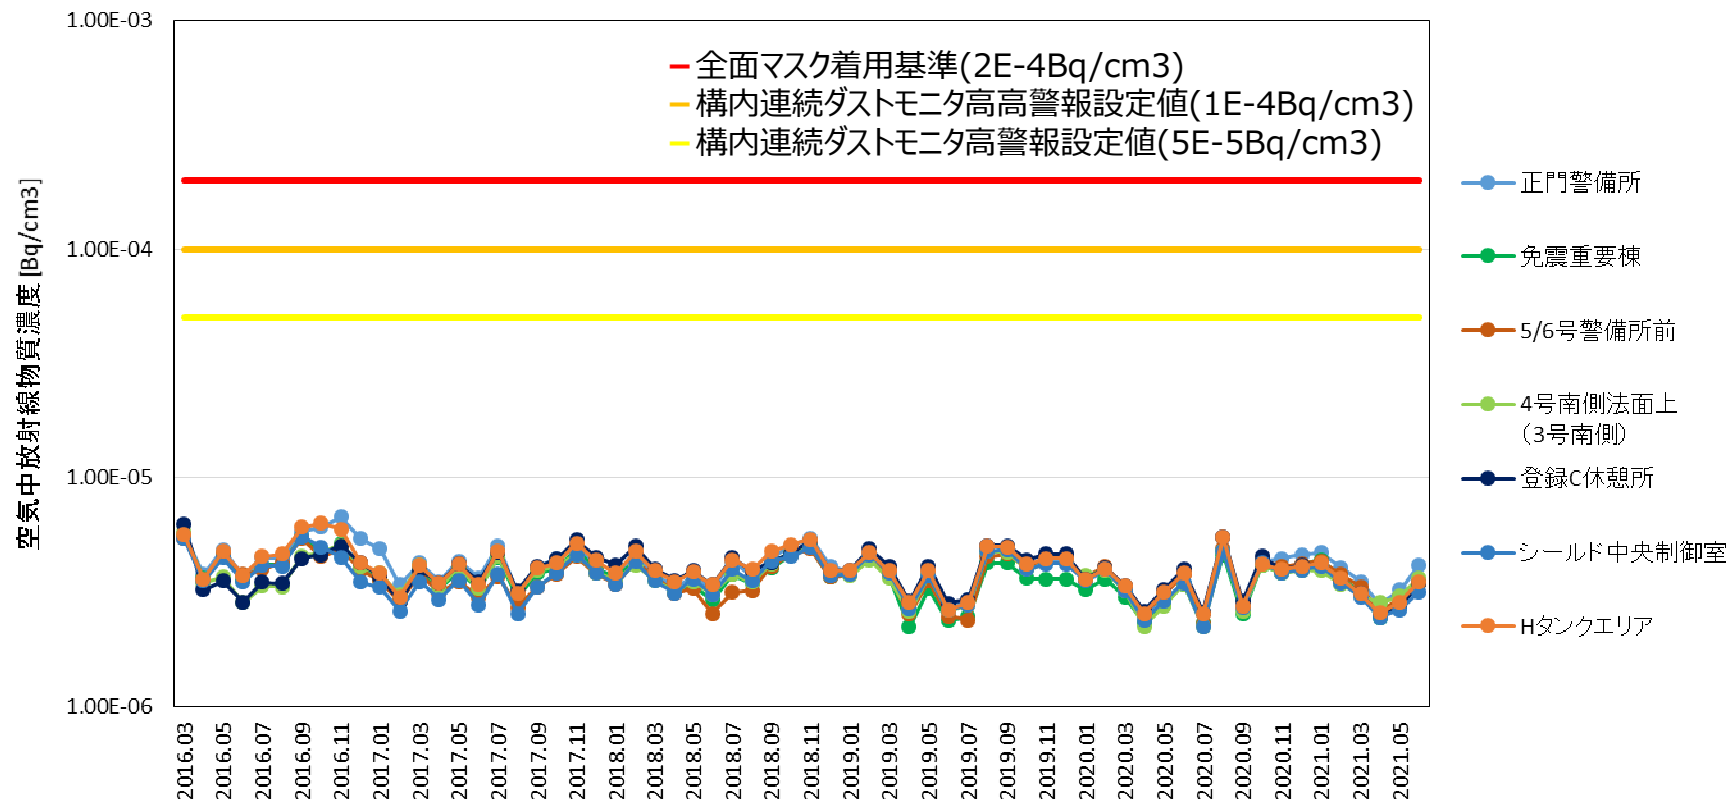
主要な構内連続ダストモニタの推移(月平均)

- 構内連続ダストモニタで測定したダスト濃度は、 $10^{-6}$  乗  $\text{Bq}/\text{cm}^3$  オーダーで安定して推移しており、有意な変動は見られない。

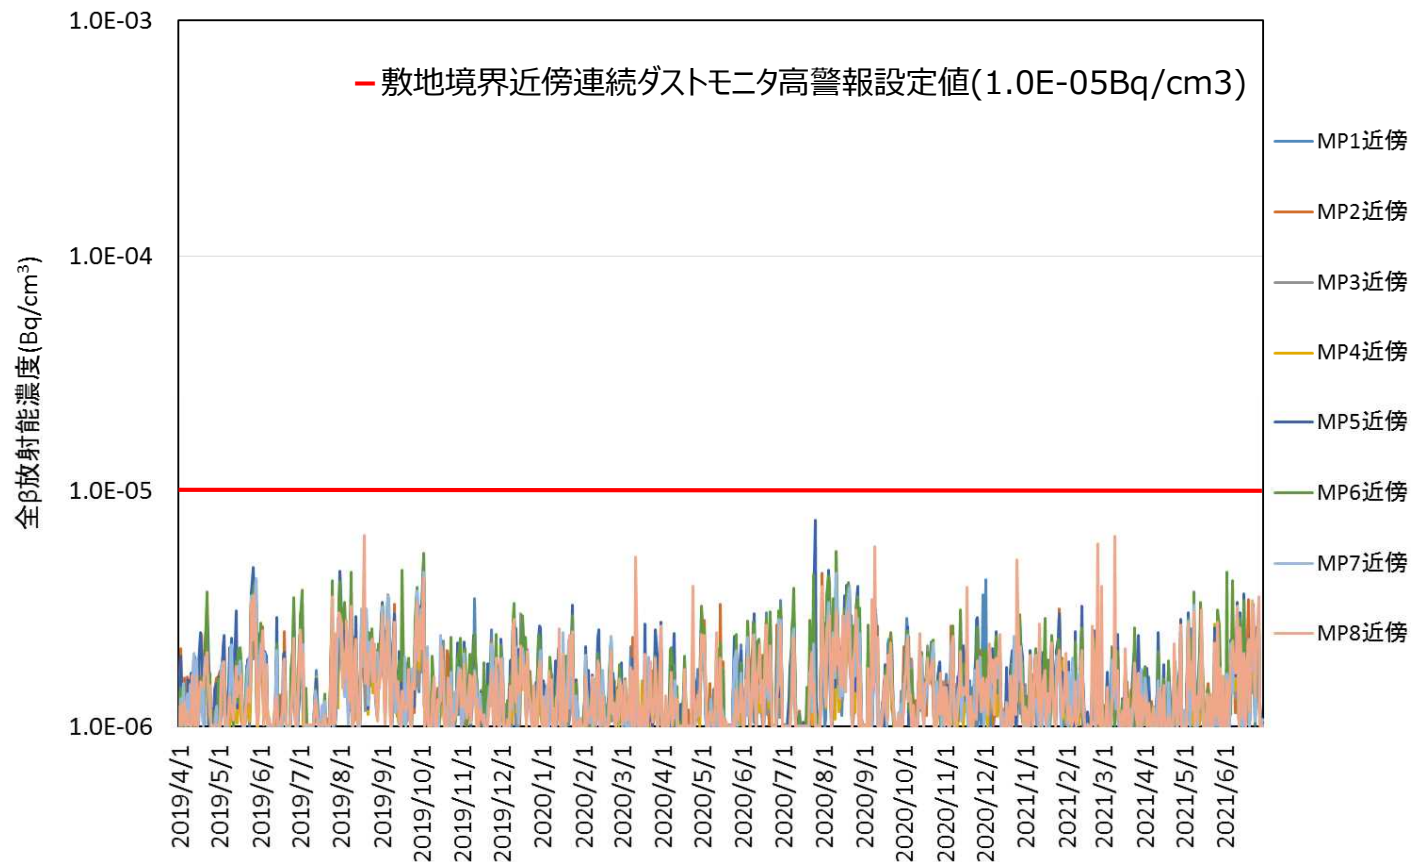
敷地境界近傍連続ダストモニタの推移(日最大)

- 敷地境界近傍連続ダストモニタで測定したダスト濃度は、  
-6乗 Bq/cm<sup>3</sup>オーダーで安定して推移しており、有意な変動は見られない。
