# 1/2号機排気筒ドレンサンプピットの対応について

2021年7月29日

東京電力ホールディングス株式会社

## 1. 1 / 2号機排気筒ドレンサンプピットの雨水流入について

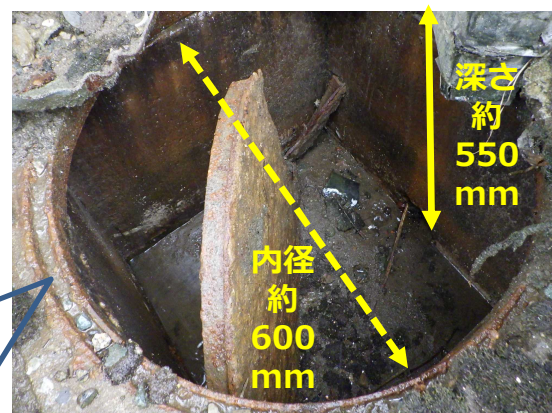
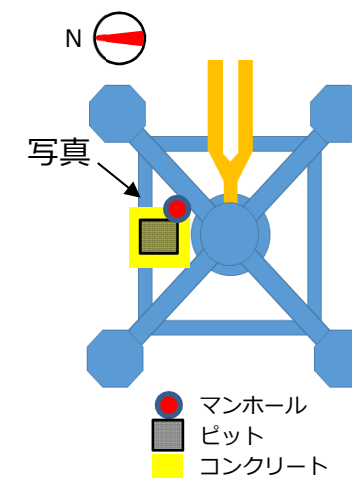
## 2. 1 / 2号機排気筒ドレンサンプピット東側の状況

2021年5月17日, 19日に確認。

ピットへの雨水流入経路と想定されるため、今回雨水流入対策および内部土のサンプリングを実施。

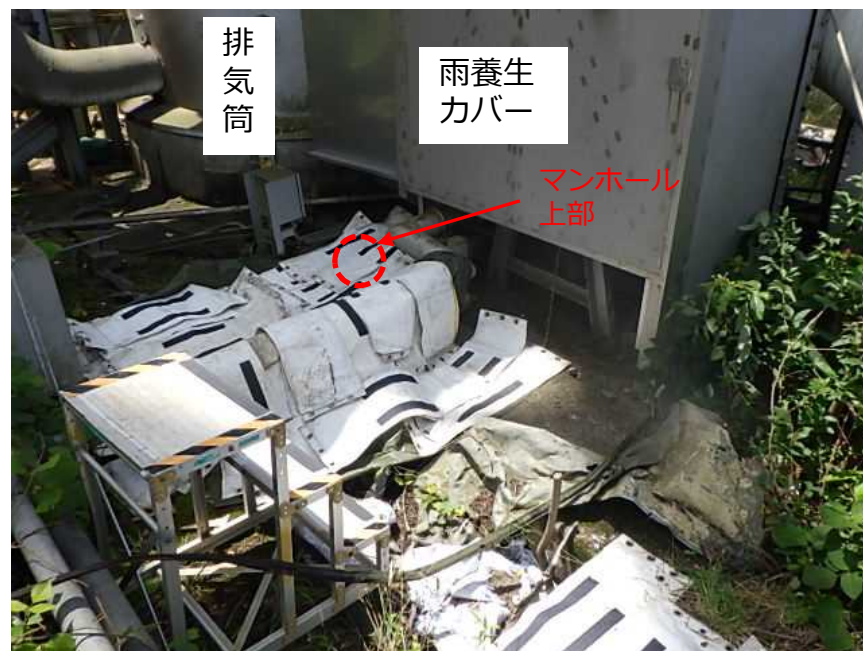
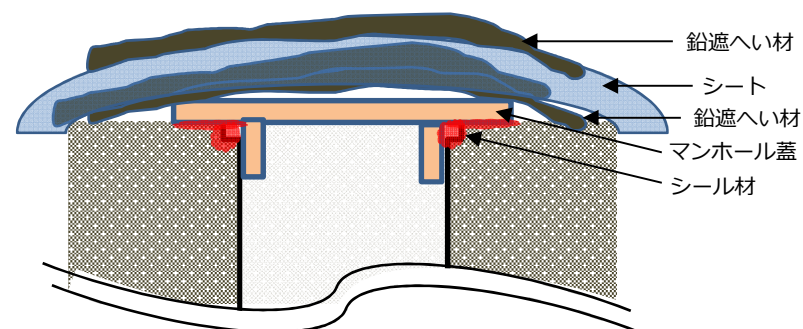
2021年7月14日にマンホールへ蓋の取付を実施（15・16日で遮へい材等設置）

- マンホール蓋を新たに設置し、シール材で隙間からの流入対策を実施。
- マンホール周辺に対し、シートで広範囲に雨水対策を実施。
- 遮へい材で線量低減対策を実施。

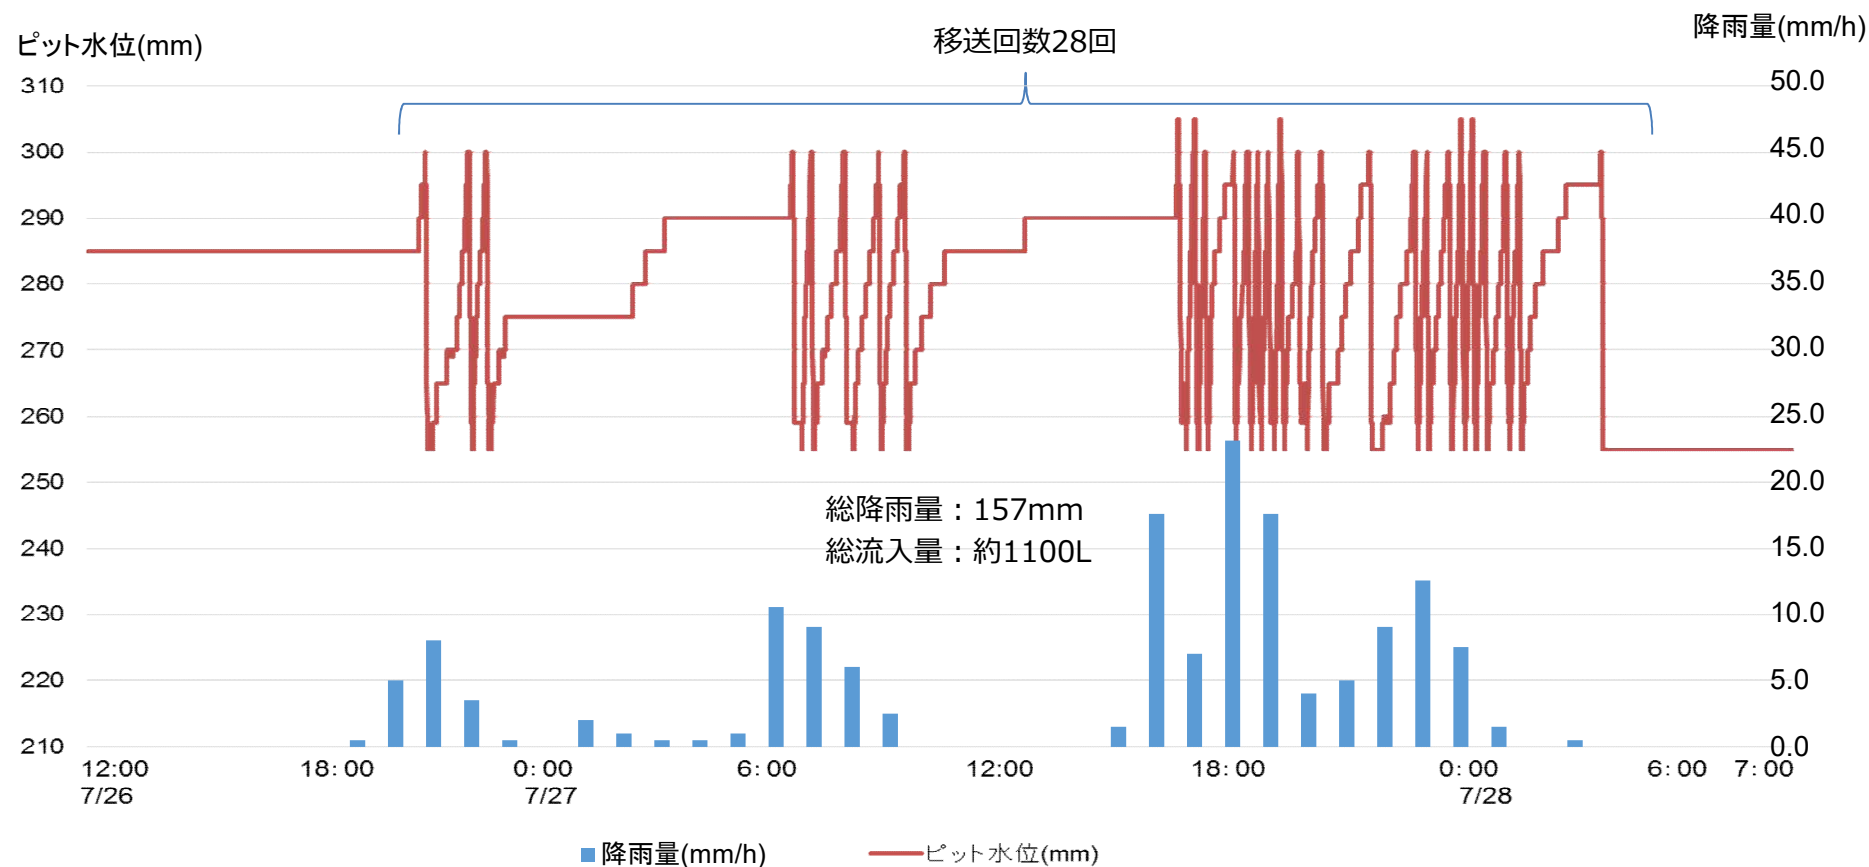
#### 4. 1 / 2号機排気筒ドレンサンプピット水位 (2021.7.26~7.28)

- マンホール蓋設置後も、降雨時にピットの水位変動が確認された。
- 降雨量に対する流入量は、マンホール蓋設置前とおおむね同程度であった。

- マンホール蓋設置後のピット内への流入経路の調査方法を検討する。
- 引き続きピット内水のサンプリング・分析を行い、マンホール蓋設置前後での濃度の変化有無について確認する。

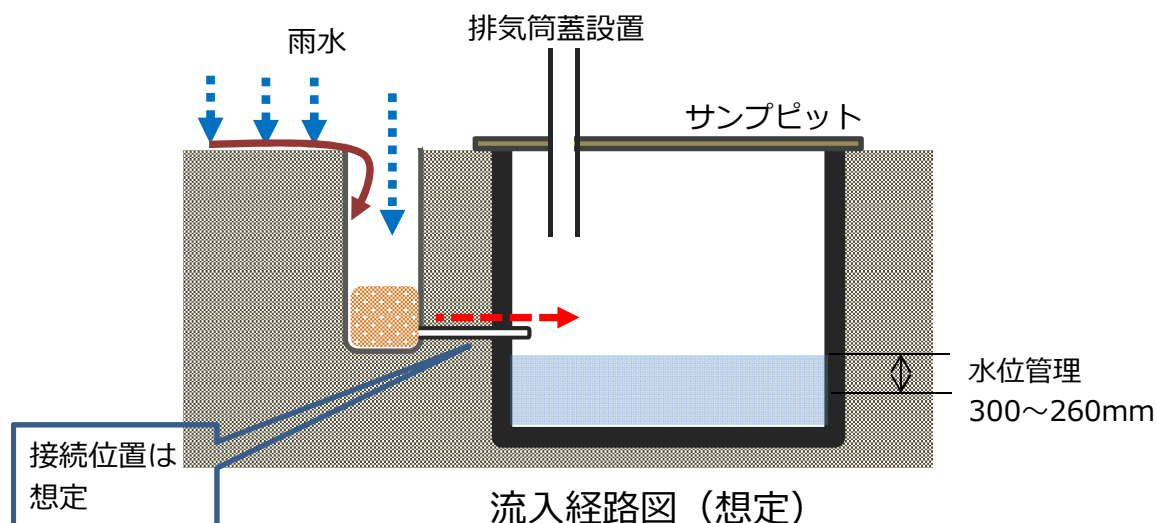
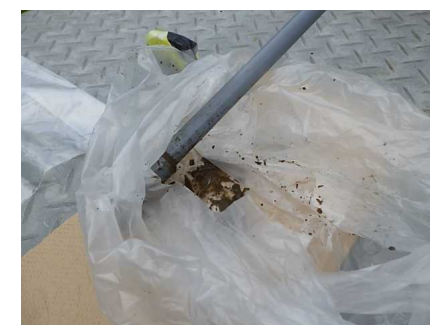
サンプリングの状況

2～3乗程度の差がみられる。

マンホールに流入した雨水（周辺からの流れ込みを含む）が内部の汚染された土に染み込み、サンプピットへ流入していた可能性が考えられる。

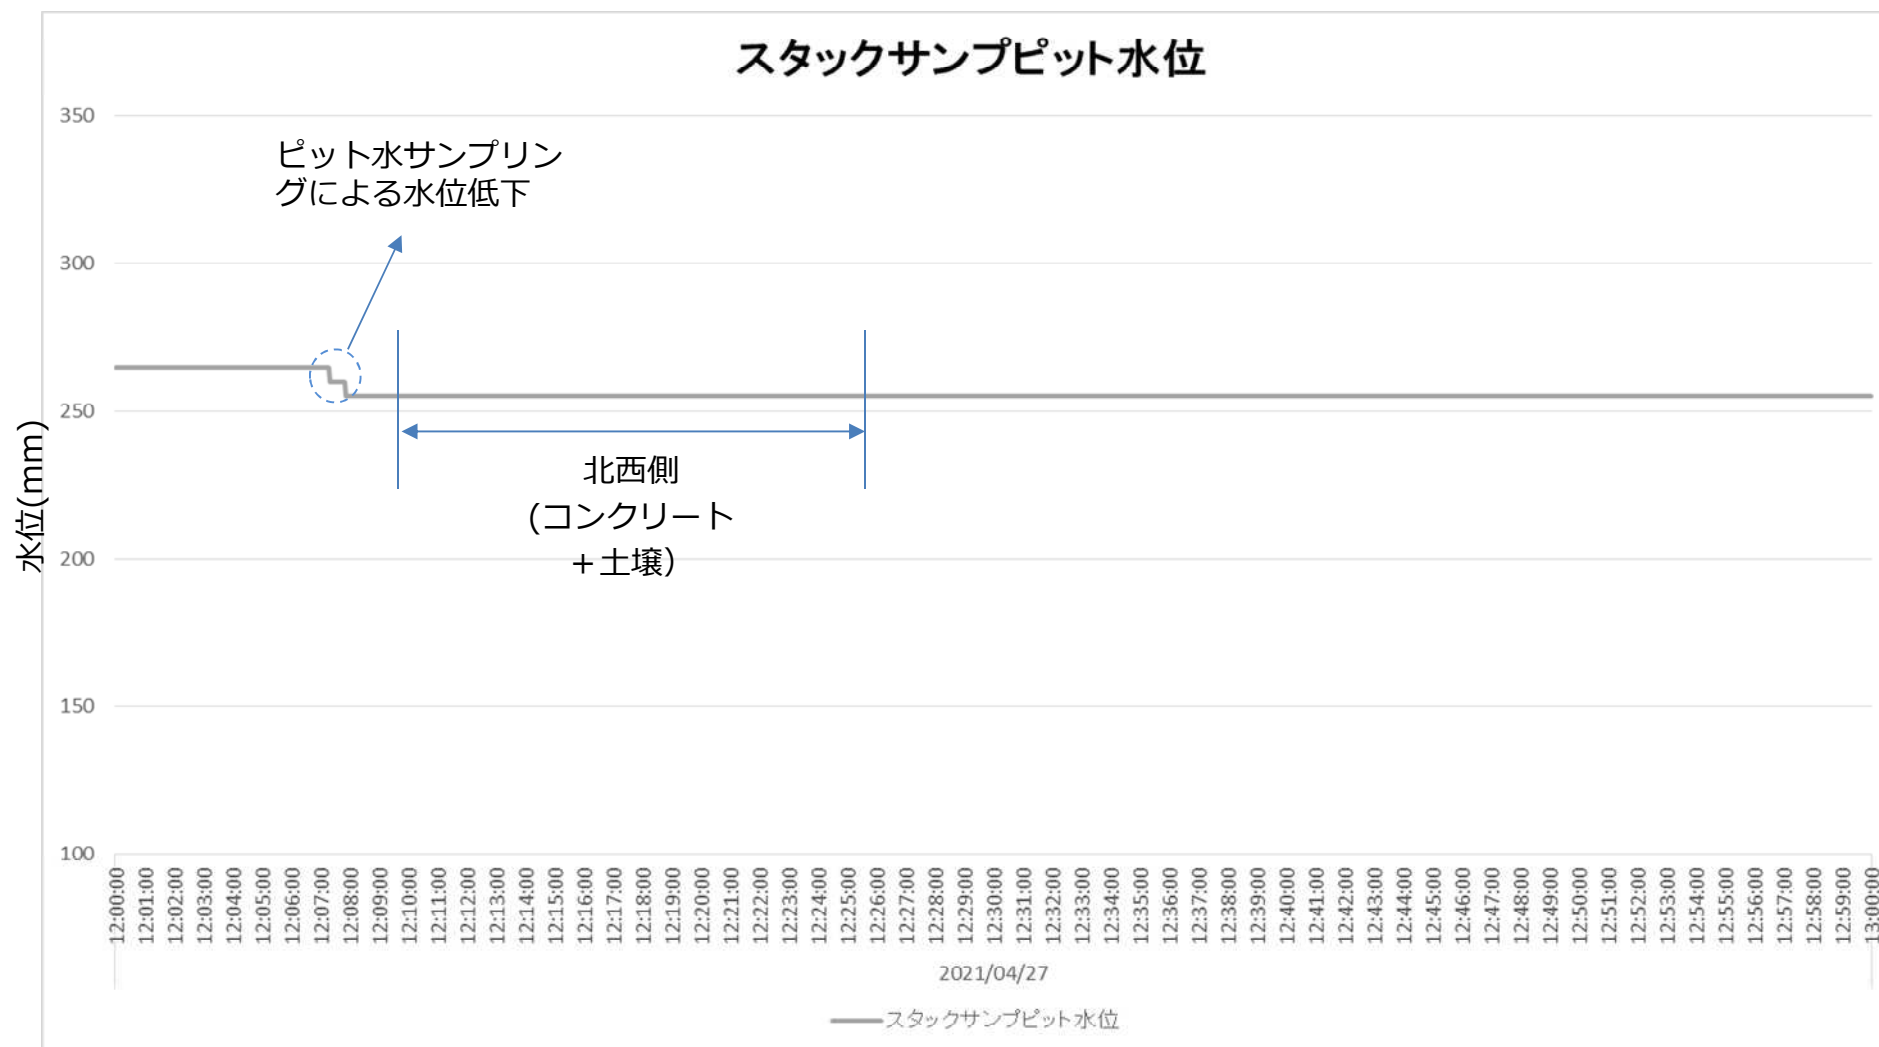
### ■ 散水結果 4月27日【北西側】

約 1 m<sup>3</sup> (コンクリート0.5m<sup>3</sup>、土壌0.5m<sup>3</sup>) 散水し、水位上昇はなし。

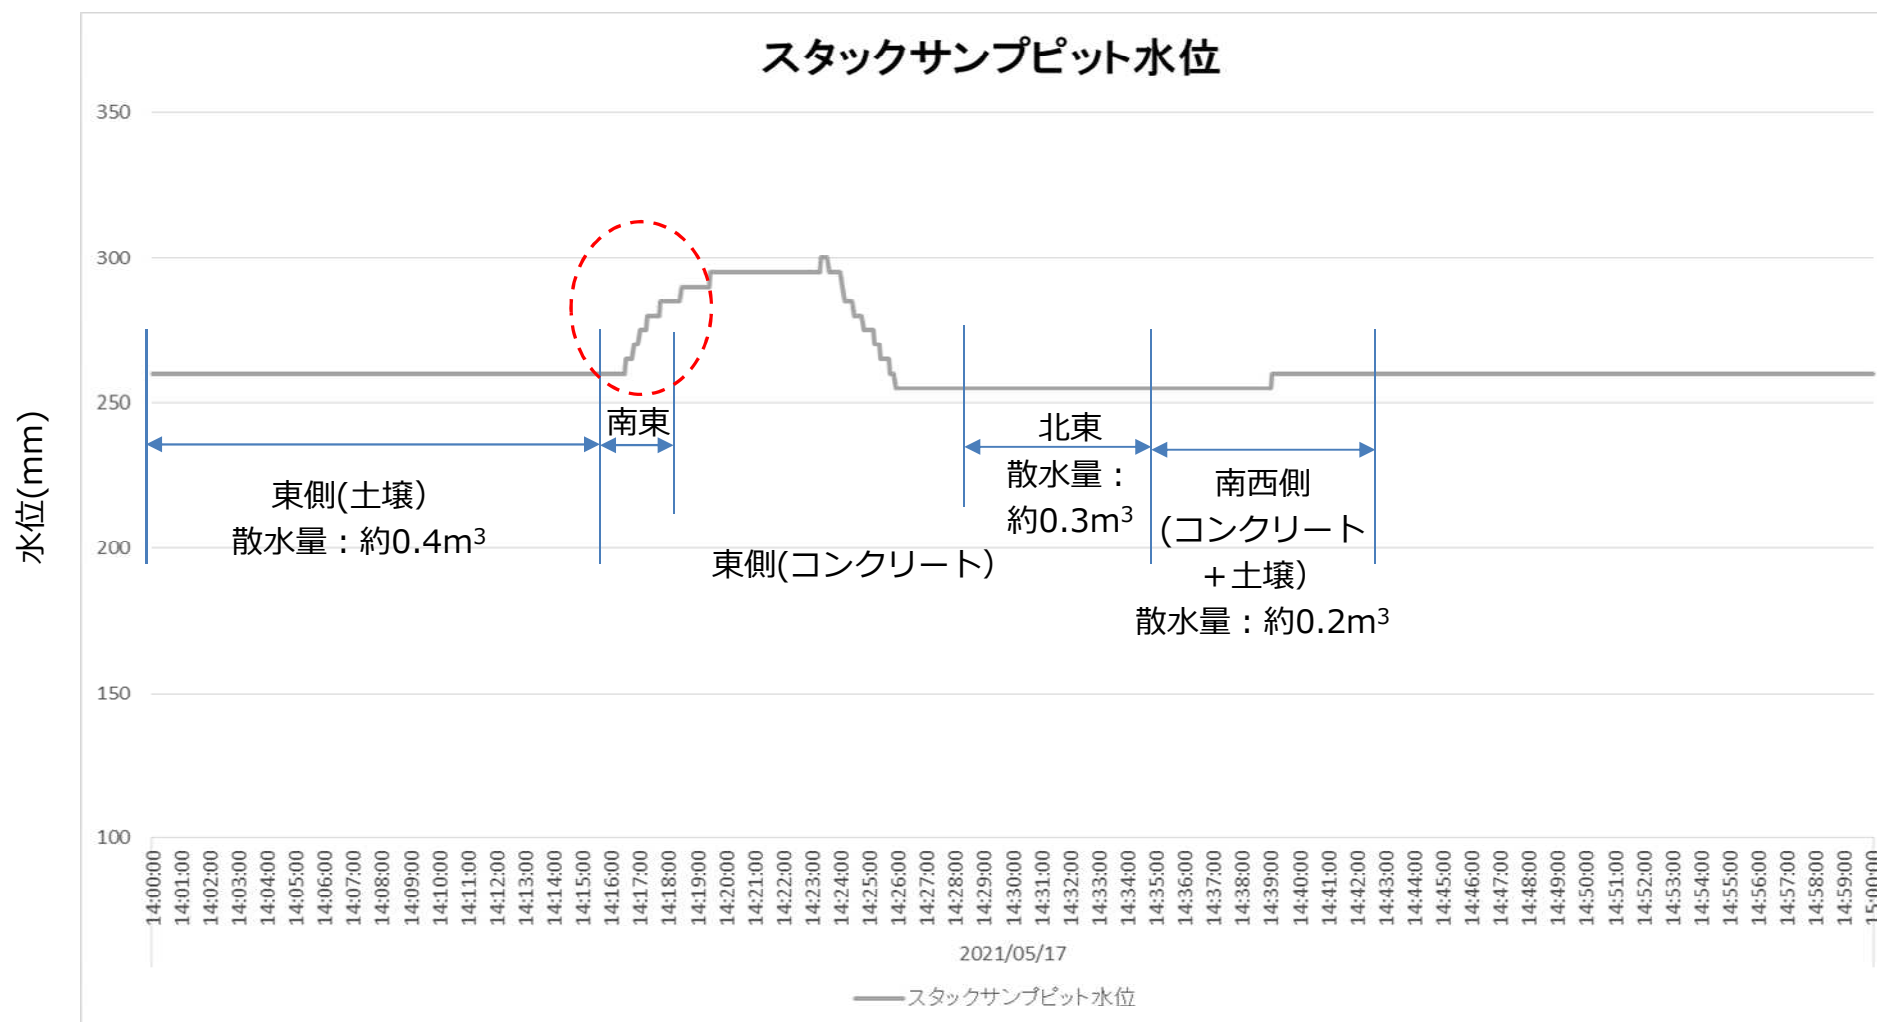
### ■ 散水結果 5月17日【南東側, 北東側, 南西側】

東側コンクリート（南東）に散水した際にピット水位上昇を確認

散水量：約0.05m<sup>3</sup>に対し、水位上昇が40mm（約0.04m<sup>3</sup>流入）

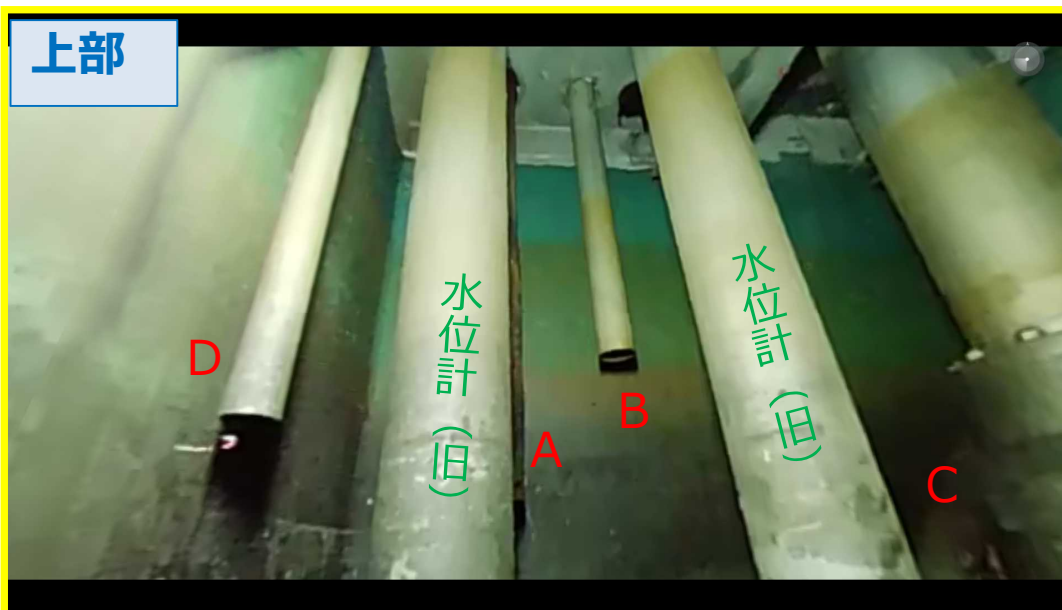
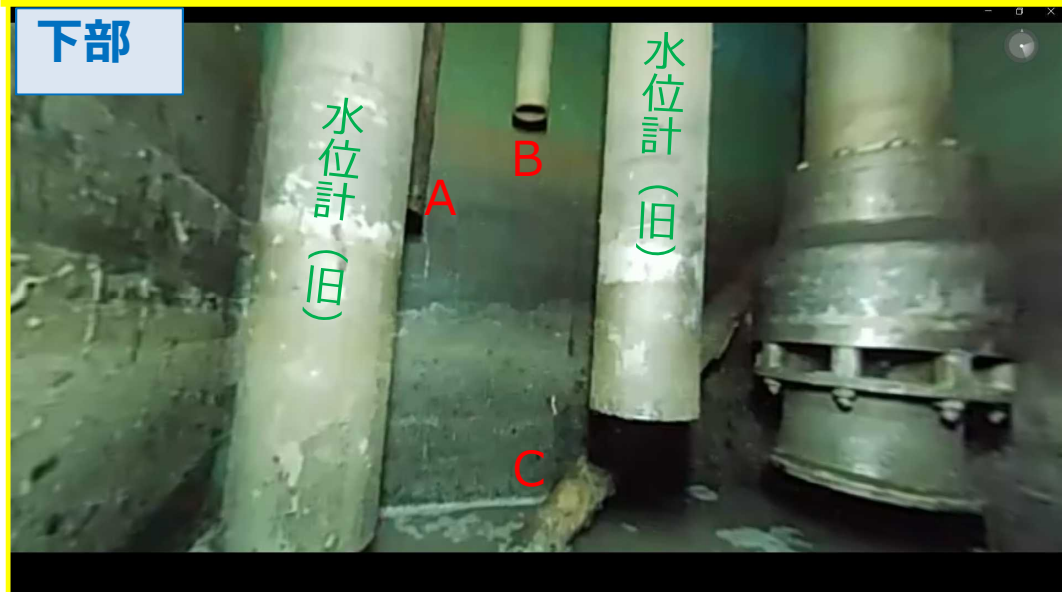
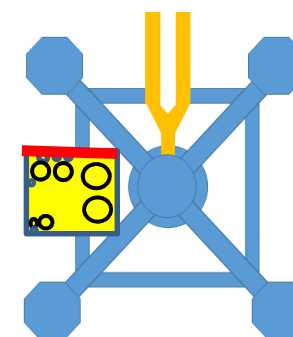
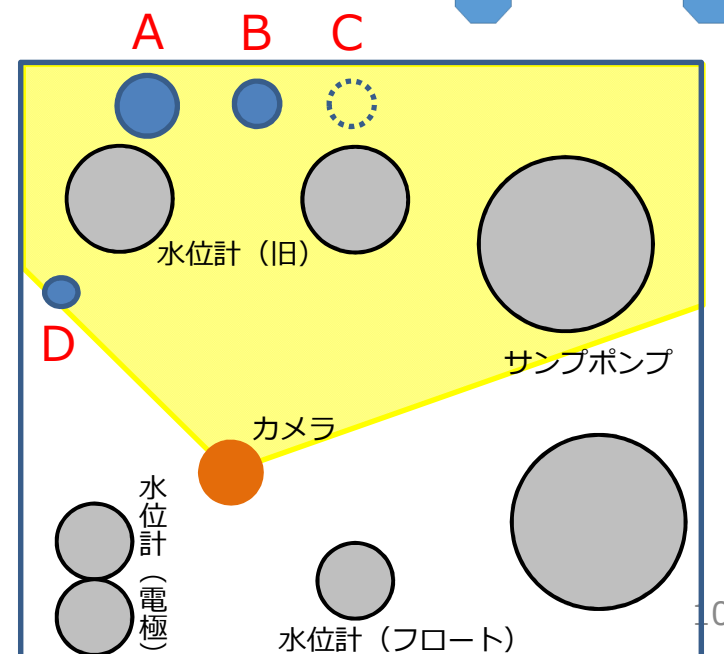
＜参考＞ 1 / 2号機排気筒ドレンサンプピット内部調査状況（東）

内壁面に流入／流出経路となるような跡は確認できなかった。  
配管については、サンプポンプミニフロー配管が脱落していることを確認した。

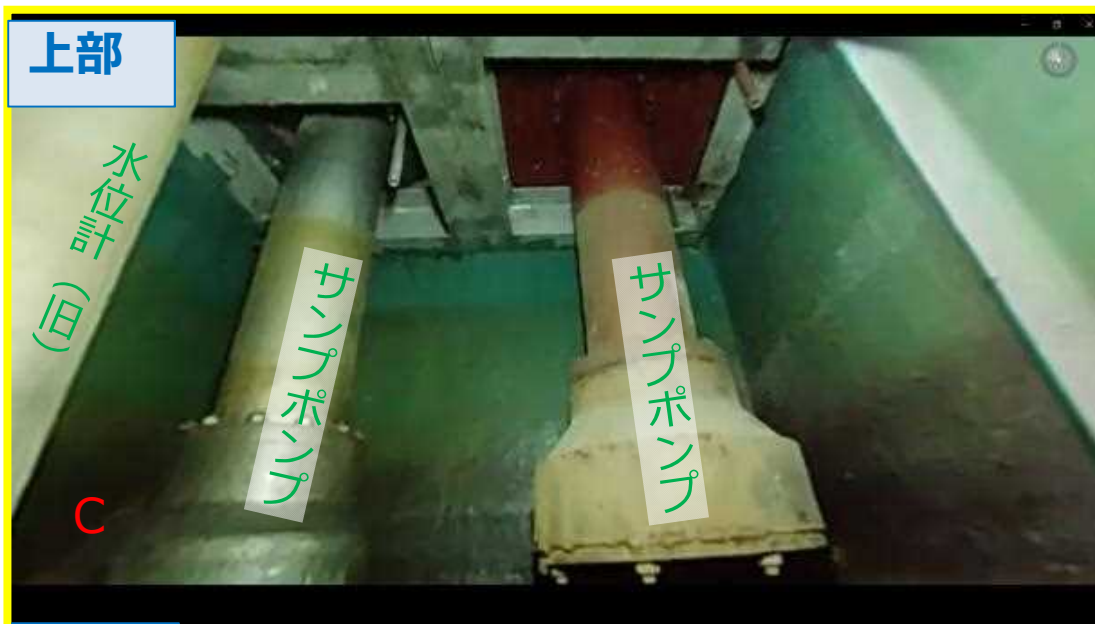
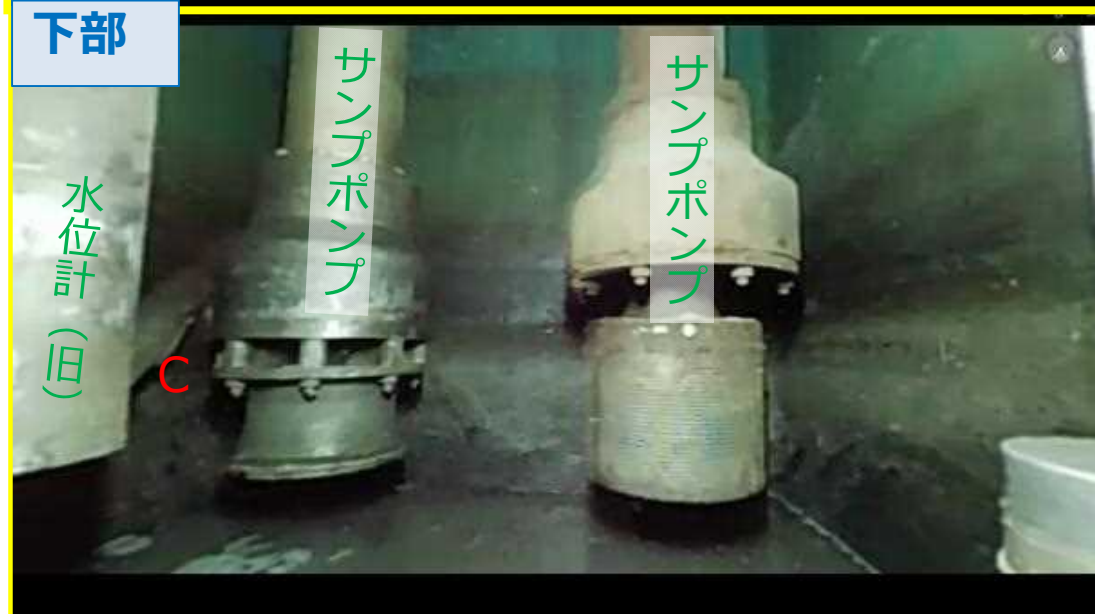
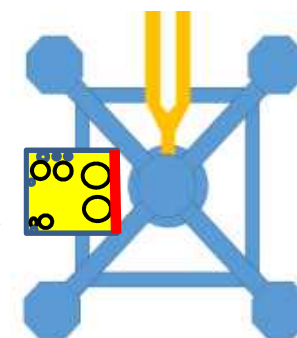
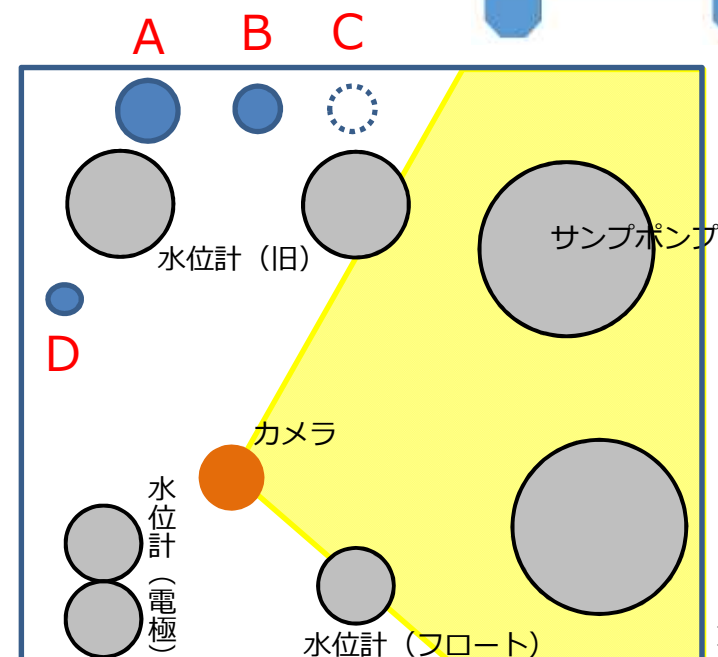
<参考> 1 / 2号機排気筒ドレンサンプピット内部調査状況（南）

内壁面に流入／流出経路となるような跡は確認できなかった。  
配管については、サンプポンプミニフロー配管が脱落していることを確認した。

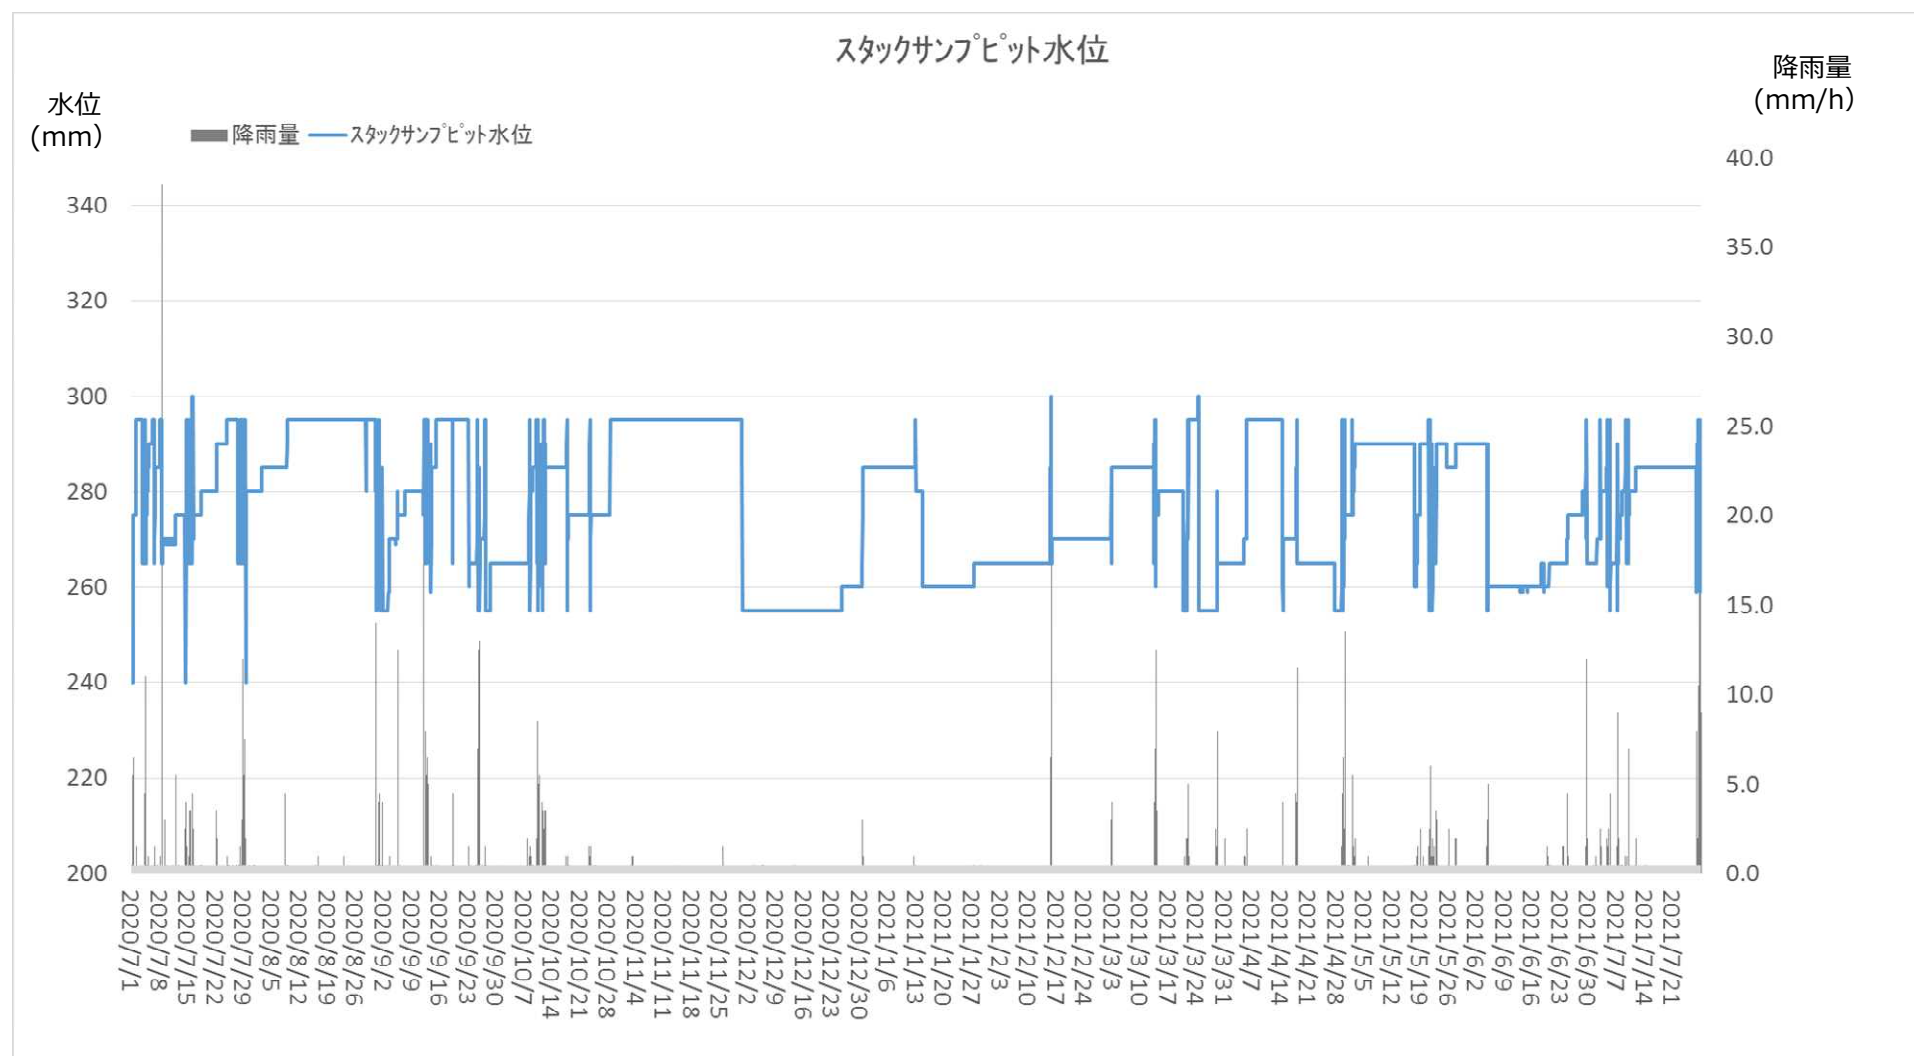
# <参考> 1 / 2号機排気筒ドレンサンプピット水位（2020.7～2021.7）

- 現在ピット内水位については、通常通りの水位制御（300～260mm）を継続している。
