# 瓦礫等の一時保管エリアPに保管していた ノッチタンクからの放射性物質の漏えい事案

＜一時保管エリアP排水枡における全β値の一時的な上昇事案＞

2021年7月29日

東京電力ホールディングス株式会社

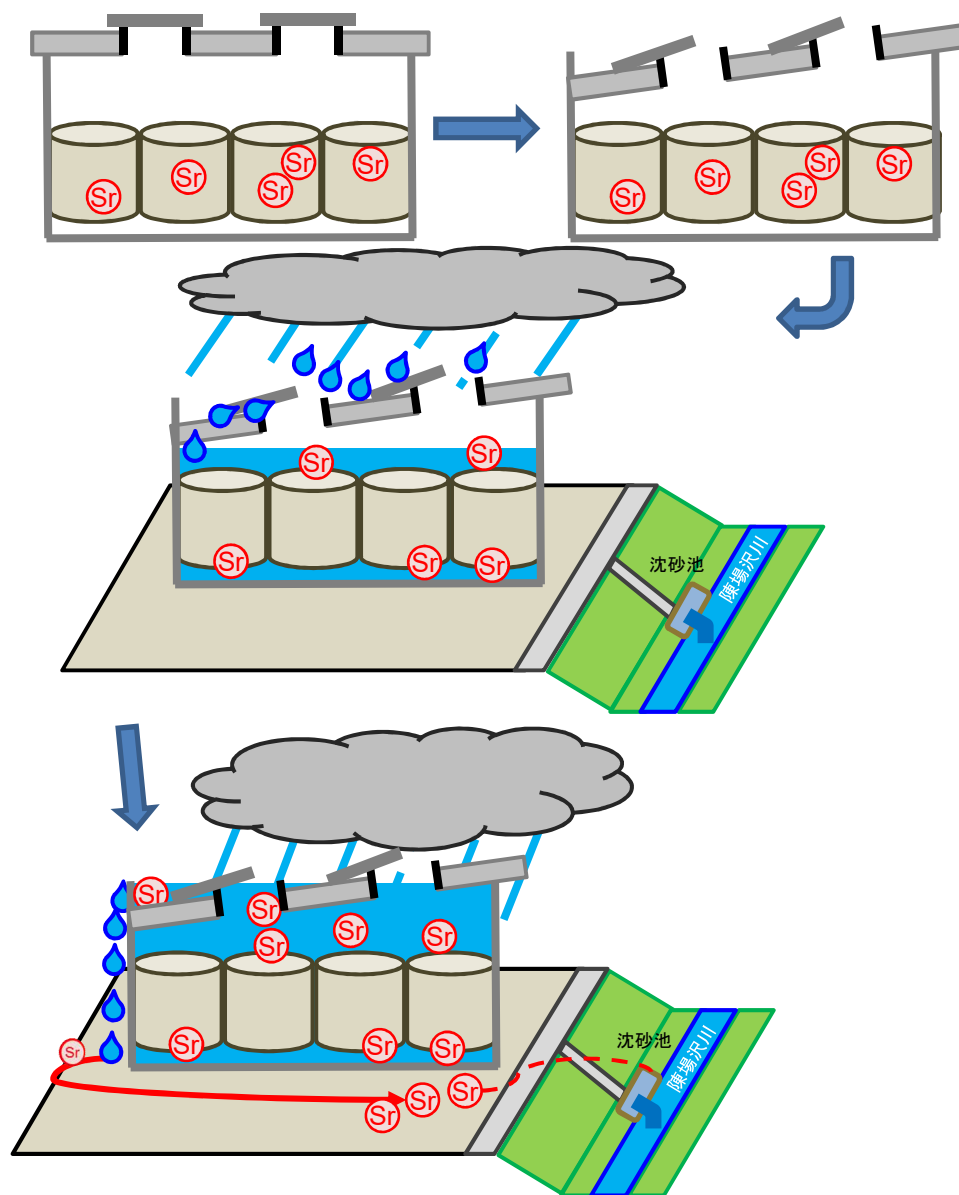
## 【参考2】 ノッチタンクからの流出経路（推定）

高β汚染土壌をノッチタンクに収納

2月13日の地震によりハッチの蓋が開き、  
天板の端がノッチタンク内にズレ落ちた

天板、ハッチに降った雨がノッチタンクに  
流入

ノッチタンク内で雨水に高β線源が溶解  
(以下、ノッチタンク水)

5月21日※以後の降雨時にノッチタンク水が  
溢水 ※：前回の月例サンプリング日

側溝を経由し、一時保管エリアP排水枡に  
到達

6/29 (月例サンプリング日)  
一時保管エリアP排水枡の  
全βが有意に上昇

沈砂池を経由して陳場沢川へ流出

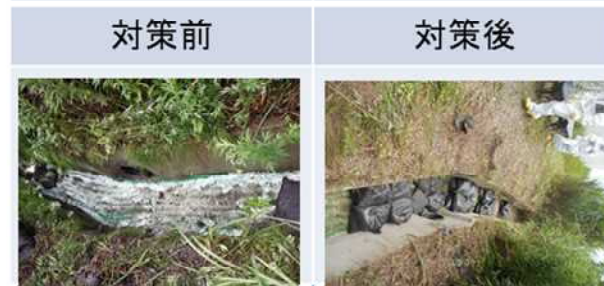
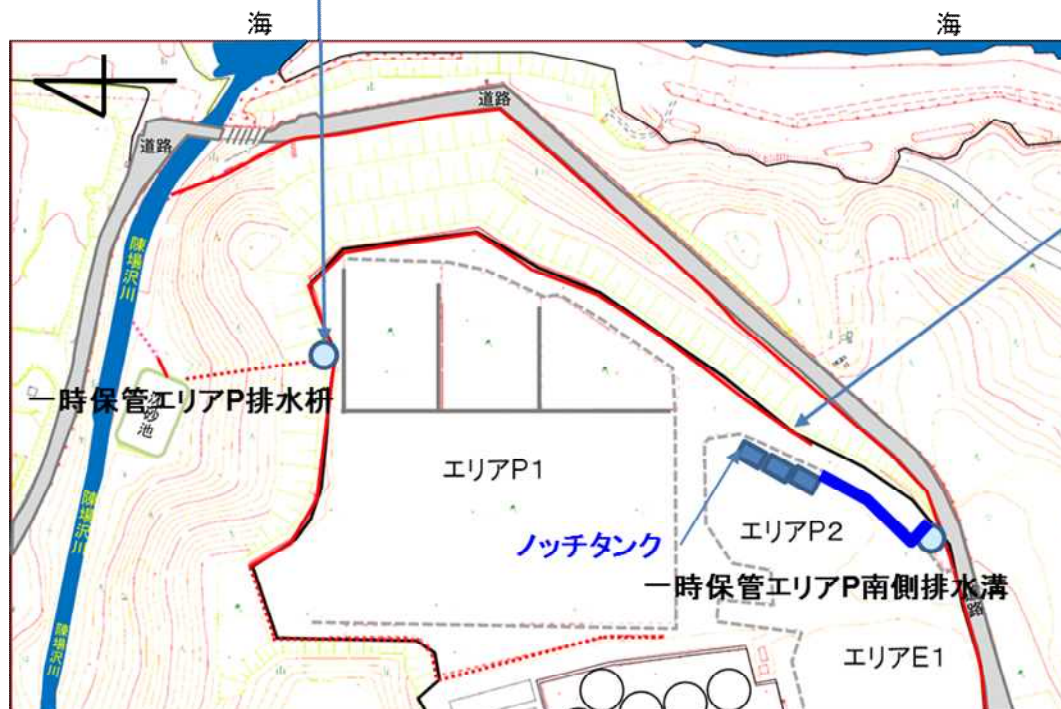
#### ①ゼオライト土嚢を追加設置

○台風8号接近に伴い7/26に追加で対策を行っている。

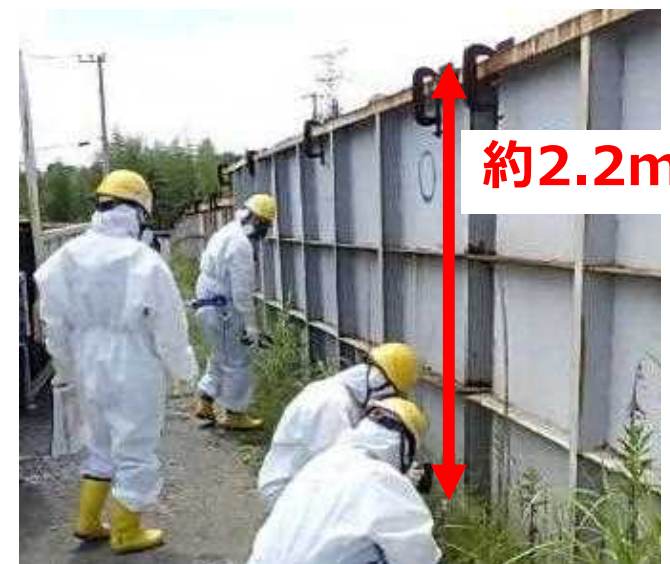
<ノッチタンクの設置状況>

- 当該のノッチタンクの高さは約2.2mあり、天板のズレや天板ハッチ部蓋のズレを確認できなかった。
- 地震等の影響により天板ハッチ部蓋がズレる構造だった。

- ノッチタンクの上部の状況を確認できるよう、定期的及び震度5以上の地震後にドローンを使用した巡視を実施する。
- ノッチタンク天板ハッチ部蓋が容易に開かないよう、蓋上に土嚢を設置する。
- ノッチタンク天板ハッチから雨水が流入しないよう、シート養生を実施する。

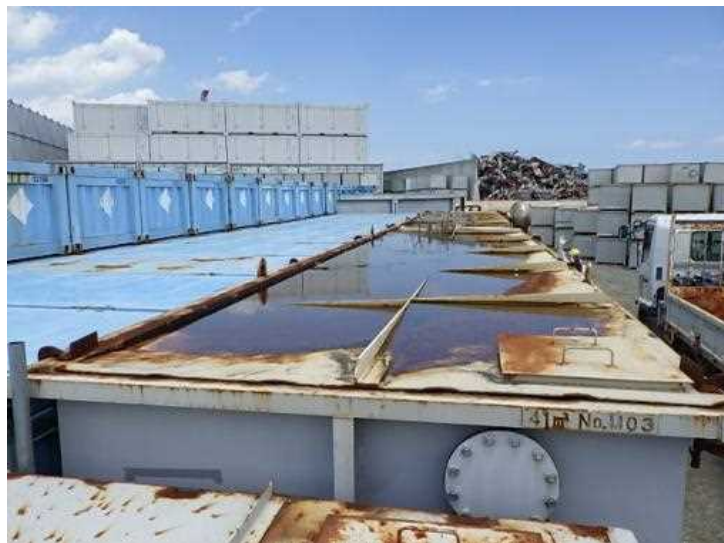
ノッチタンク上部の状況 (2021.7.6撮影)

- 2021年7月5日、一時保管エリアP排水枡<sup>【参考1参照】</sup>の放射能分析（6月29日採取分）を行ったところ、全ベータ放射能（以下、全β）の値が一時的に上昇（750Bq/L）したことを確認した。（同地点の全β：前回5月21日採取分：5.9Bq/L）
- 原因調査を行っていたところ、一時保管エリアPにおいて廃棄物保管に用いていたノッチタンク周辺で、γ線（1cm線量当量率）に比べ、β線（70μm線量当量率）が有意に高い場所があることを確認（7月7日）した。
- 上記ノッチタンクの状況調査（7月6～8日）を行ったところ、ノッチタンク2基の天板ハッチの蓋全4箇所（1基あたり2箇所）および天板自体がずれていること、ならびに同タンク内に雨水が流入し、満水状態であることを確認した。
- 当該ノッチタンク内およびタンク天板上の水を分析したところ、それぞれ最大で79,000Bq/L、71,000Bq/Lの全βを確認した（Cs-137、Cs-134については検出限界値未満）。
- 当該ノッチタンクの内容物は、高β汚染土壌を収めたフレコンバッグであることを確認した。（7月11日、当該ノッチタンク内の水を可能な範囲で回収したうえで確認）
- 上記調査結果から、ノッチタンク天板が何らかの原因（2月13日地震の可能性大）によりずれたことで、タンク本体との間に隙間が生じ、天板およびハッチで受けた雨水がタンク内に流入、その後、タンクの内容物から溶出した放射性物質を含む雨水が、5月21日以降、いずれかの時期でタンクから溢水し、そのうちの一部の水が東側流入地点に流入したことで、一時保管エリアP排水枡の全β値が一時的に上昇したものと推定<sup>【参考2参照】</sup>した。

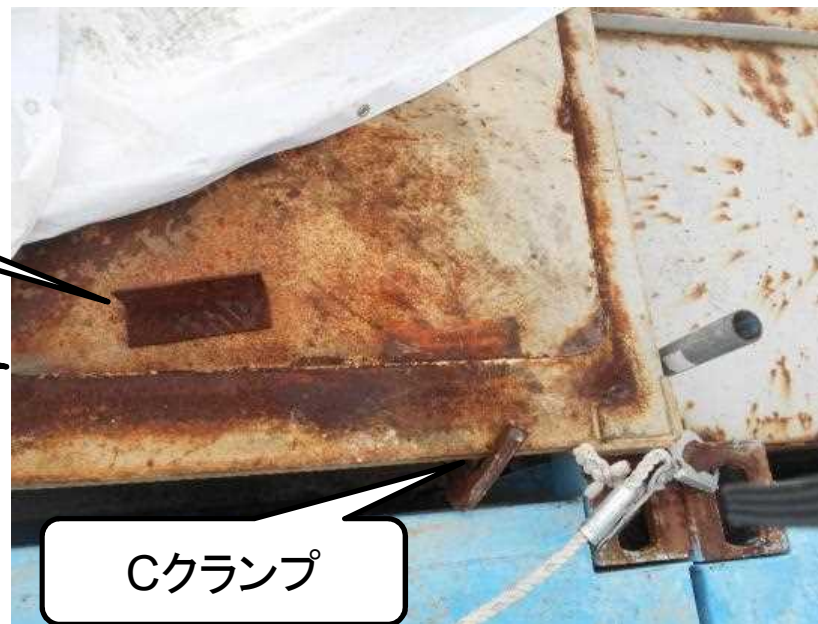
(2021.7.12撮影)

アングル材(当て板)

フタの内側への落ち込み

1. 天板にずれが生じ、1 辺がタンク内側に落ち込んでいた
2. 天板とタンク体の間に隙間が生じ、また天板が自重でたわんで浅い漏斗状になった
3. 天板を固定していたクランプはタンク体に引っかかって残っていた
4. 天板が乗っていた痕跡が明確に残っていた
5. 天板が移動した際の擦り傷が明確に残っていた

これらの状態から、比較的最近の事象により天板が移動したと推定した。  
天板を移動させる外力が発生する事象を検討した結果、2月13日に発生した地震による可能性が最も高いと判断した。

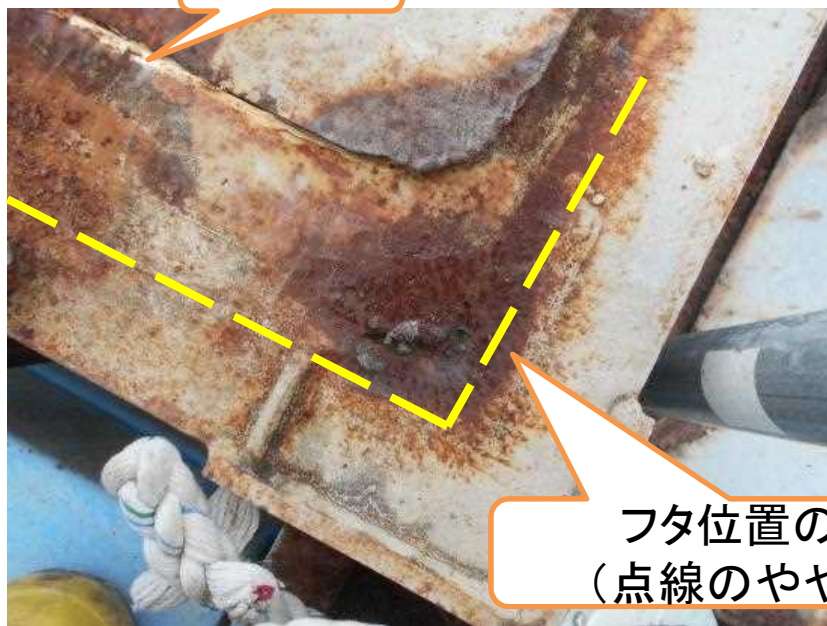
(2021.7.12撮影)

擦り傷

フタ位置の痕跡  
(点線のやや内側)

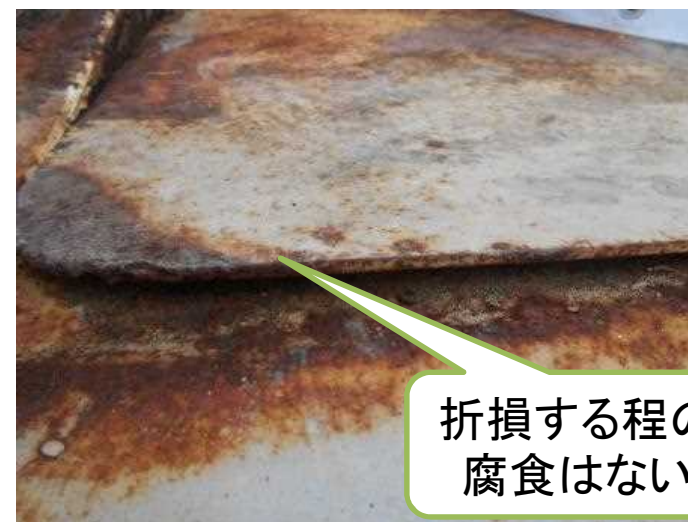
(2021.7.12撮影)

折損する程の  
腐食はない

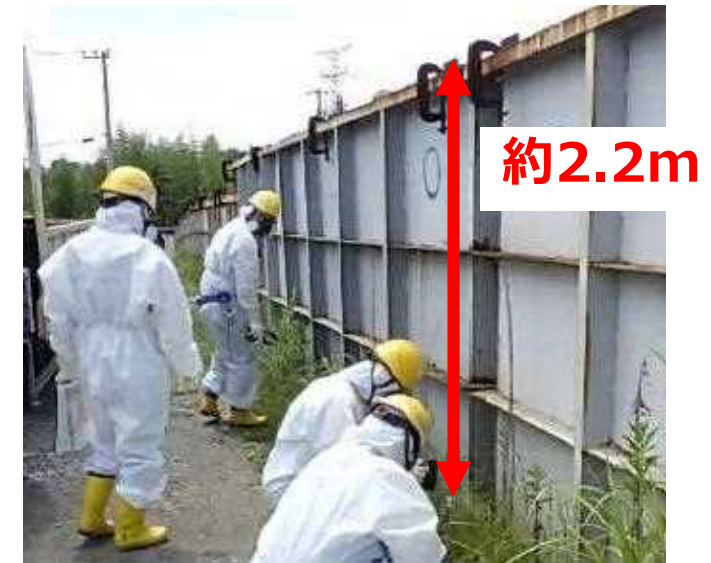
- ✓ 一時保管エリアの巡視は、1回／週の頻度で実施しており、目視可能な範囲で、ノッチタンクの転倒や落下など異常がないことを確認している
- ✓ 当該のノッチタンク2基の高さは約2.2mあり、天板のズレや天板ハッチ部蓋のズレを確認できなかった
- ✓ 今後は、ノッチタンクの上部の状況を確認できるよう、定期的及び地震後にドローンを使用した巡視について実施する

- ①7/5 排水枡にストロンチウム除去材とゼオライト土嚢を設置
- ②7/6 当該のノッチタンク2基廻りの地表面にシート養生を実施
- ③7/7 南側排水溝および東側流入地点（上流）の排水溝の清掃を行うとともに、ゼオライト土嚢の設置作業を実施
- ④7/8 当該のノッチタンク2基のシート養生及びタンク廻りにゼオライト土嚢の設置を実施
- ⑤7/11 当該のノッチタンク2基について、ポンプ車で水抜きできる範囲で水抜き作業を実施
- ⑥7/11 南側排水溝に雨水が流入しないようゼオライト土嚢の設置作業を実施
- ⑦7/15 一時保管エリアPに保管中の当該ノッチタンク2基以外のノッチタンクについて、天板にズレがないことの確認をドローンを用いて実施し、異常がないことを確認
- ⑧7/26 排水溝や排水枡周辺にゼオライト土嚢の追加設置
